高槻市文化財年報

平成15・16年度

高槻市教育委員会

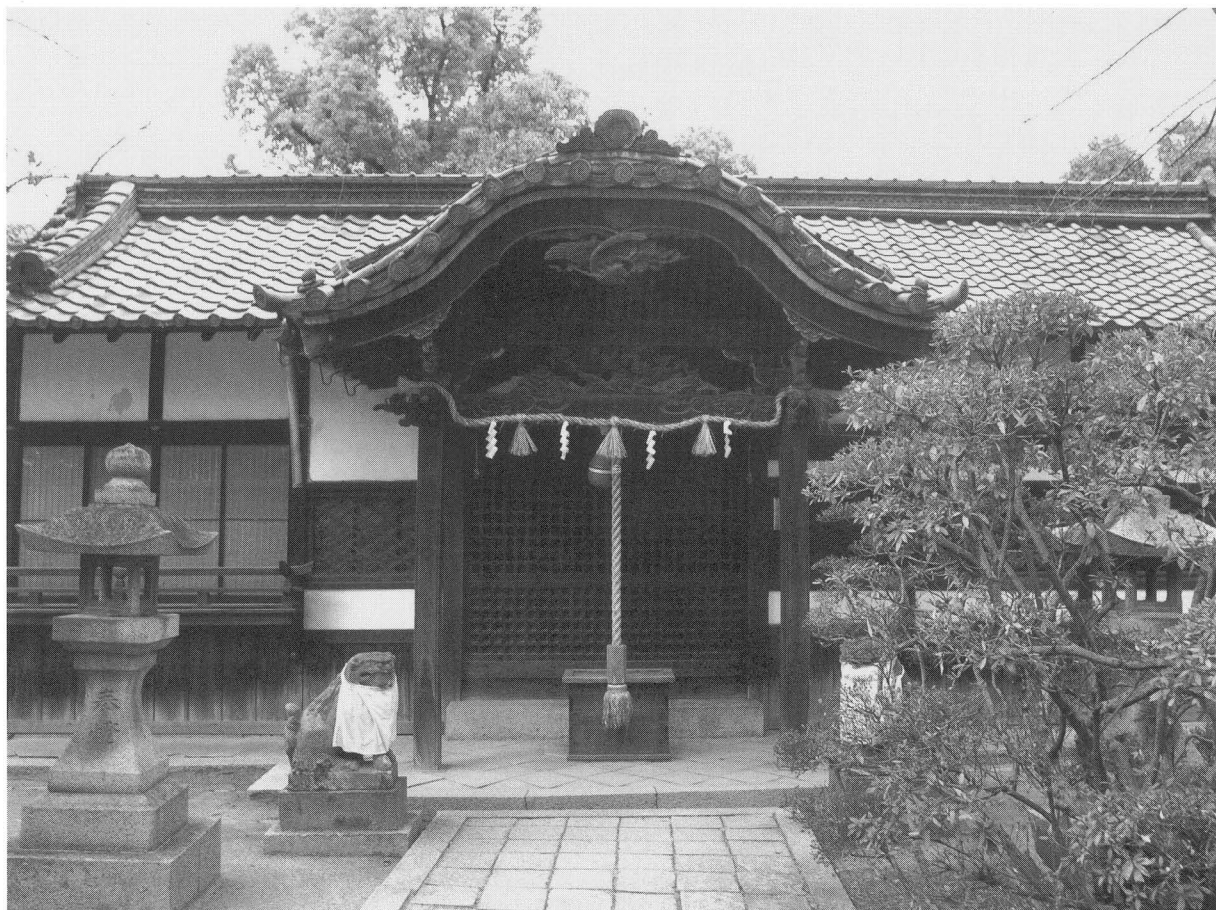
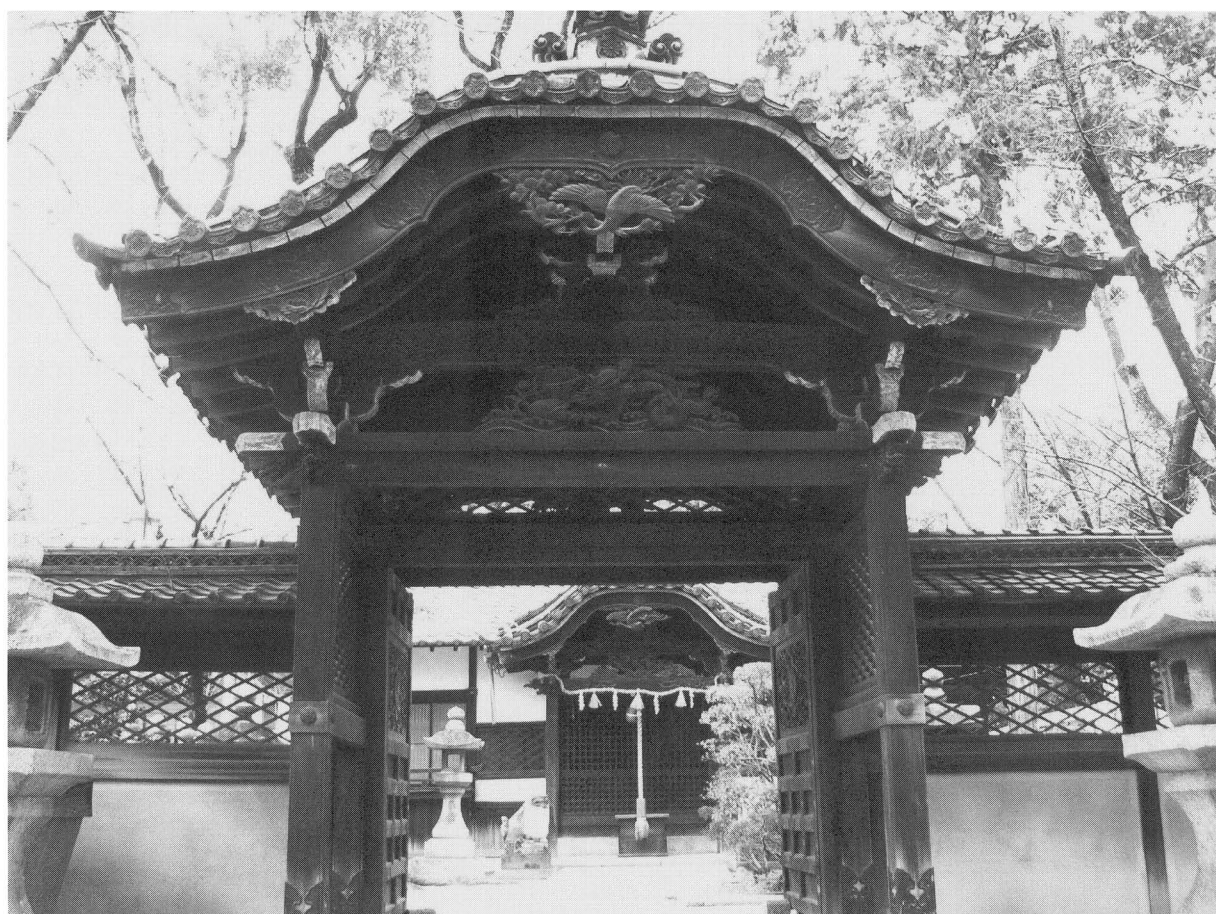
a. 永井神社 拜殿附拜所

b. 永井神社 唐門

社殿は野見神社の本社本殿の東、野見神社参道に面して北から本殿（覆屋付き）、合の間、拝殿を配し、拝所は拝殿正面中央に突き出す形で配置している。この社殿前方に、左右に透塀をつけた唐門が神社を画す。

本殿は一間社流造、檜皮葺で、正面に両開き菱格子戸、側面は片開き菱格子戸に板壁、背面は両開き唐戸を装置し、本殿と背面を除く三方に縁を回している。軒唐破風内の壁や縁端にある脇障子の板壁を薄肉彫りで飾る牡丹、蓮花、唐獅子など彫刻装飾の発達した手法に特徴が見出せる。

唐門は向唐破風造、本瓦葺で、兎毛通しや蓑股の透かし彫りなどは、拝殿の拝所の彫刻とあわせて建築における彫刻装飾の優品といえる。

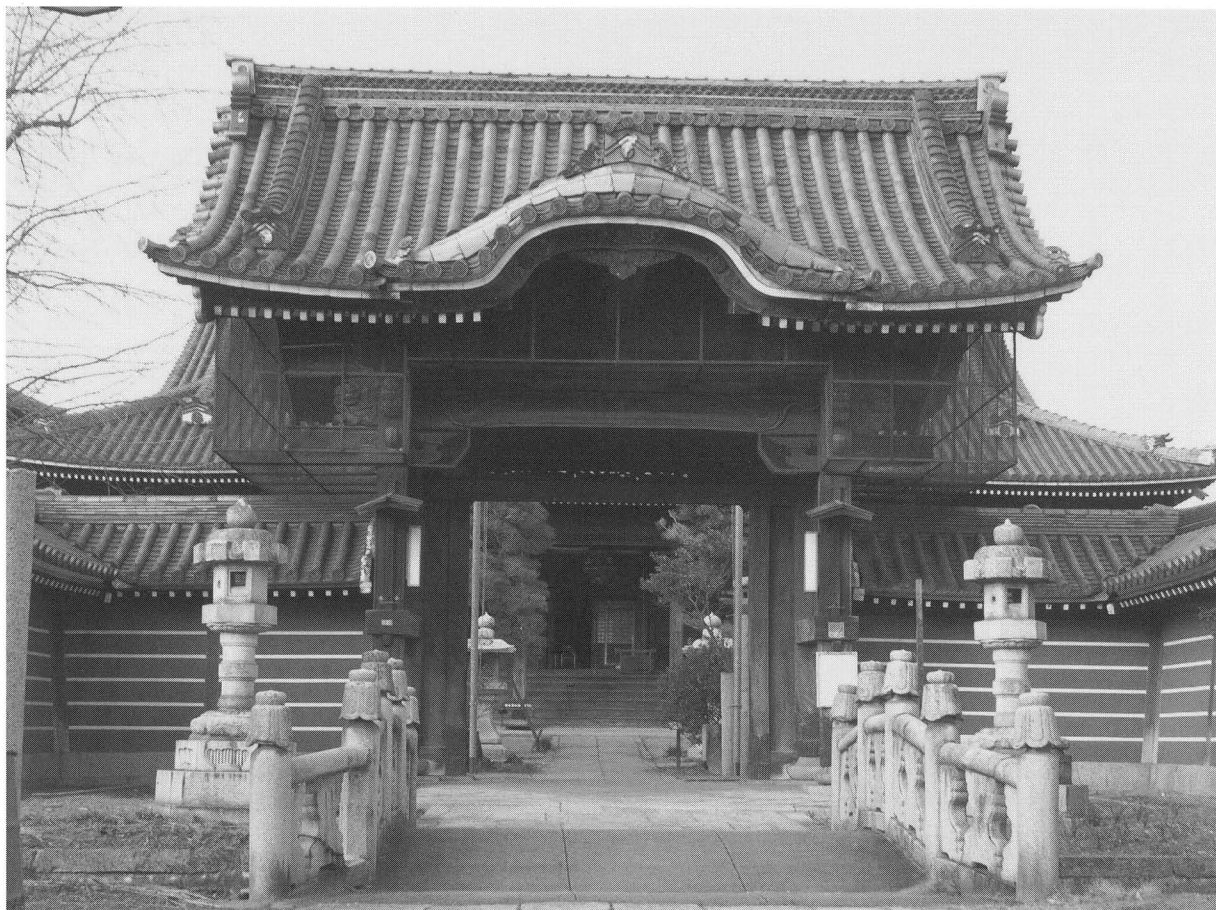
a. 本照寺山門

山門は、本堂の前面に所在する四脚門形式の表門で、左右に築地塀、前面の堀に石橋が架かる。屋根は切妻造、本瓦葺、前後に軒唐破風をもつ。頭貫の木鼻は唐獅子につくるほか欄間、扉、窓を華やかに装飾している。

東門は、一間一戸の葉医門で、左右に築地袖塀を付属する。屋根妻は破風の拌みに三花懸魚、軒桁は梅鉢懸魚で飾り、木鼻の絵様や蓑股を彫刻で飾るも、唐門に比して装飾は強くない。鐘楼は、一間四方の四隅にたつ円柱を腰貫、頭貫、台輪でつないだ構造である。

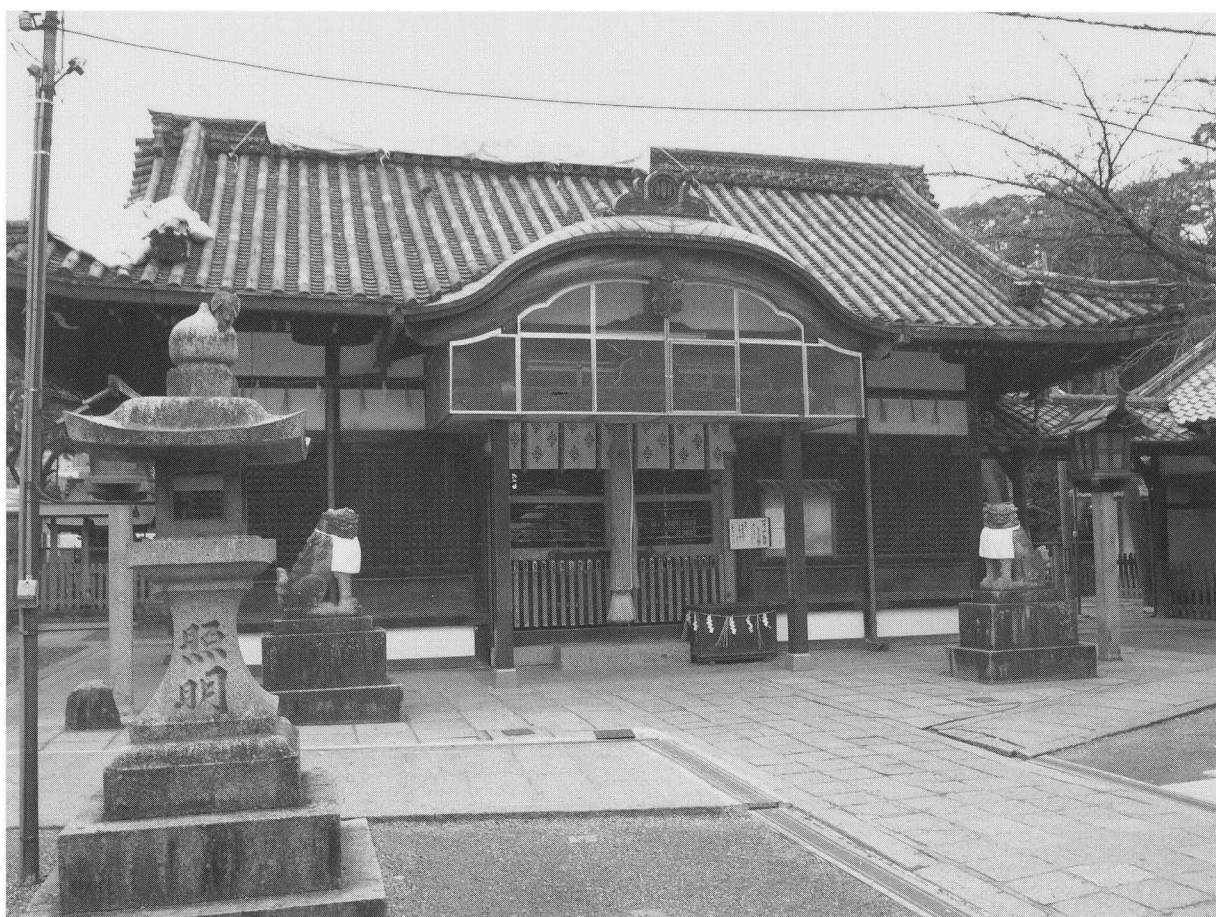
b. 三輪神社拜殿附拜所

本殿は、一間社流造、銅板葺で、切石積基壇上にたち、浜床上に立つ向拝と海老虹梁でつなぎ、風雨から保護するために、本殿の妻側と背面が覆屋で覆われている。覆屋と拝殿は銅板葺の合の間でつなぐれ、拝殿は、入母屋造、本瓦葺で、現状は唐破風造の拝所を付設しているも、

当初には馬道をはさんだ割り拝殿であったことが知られる。

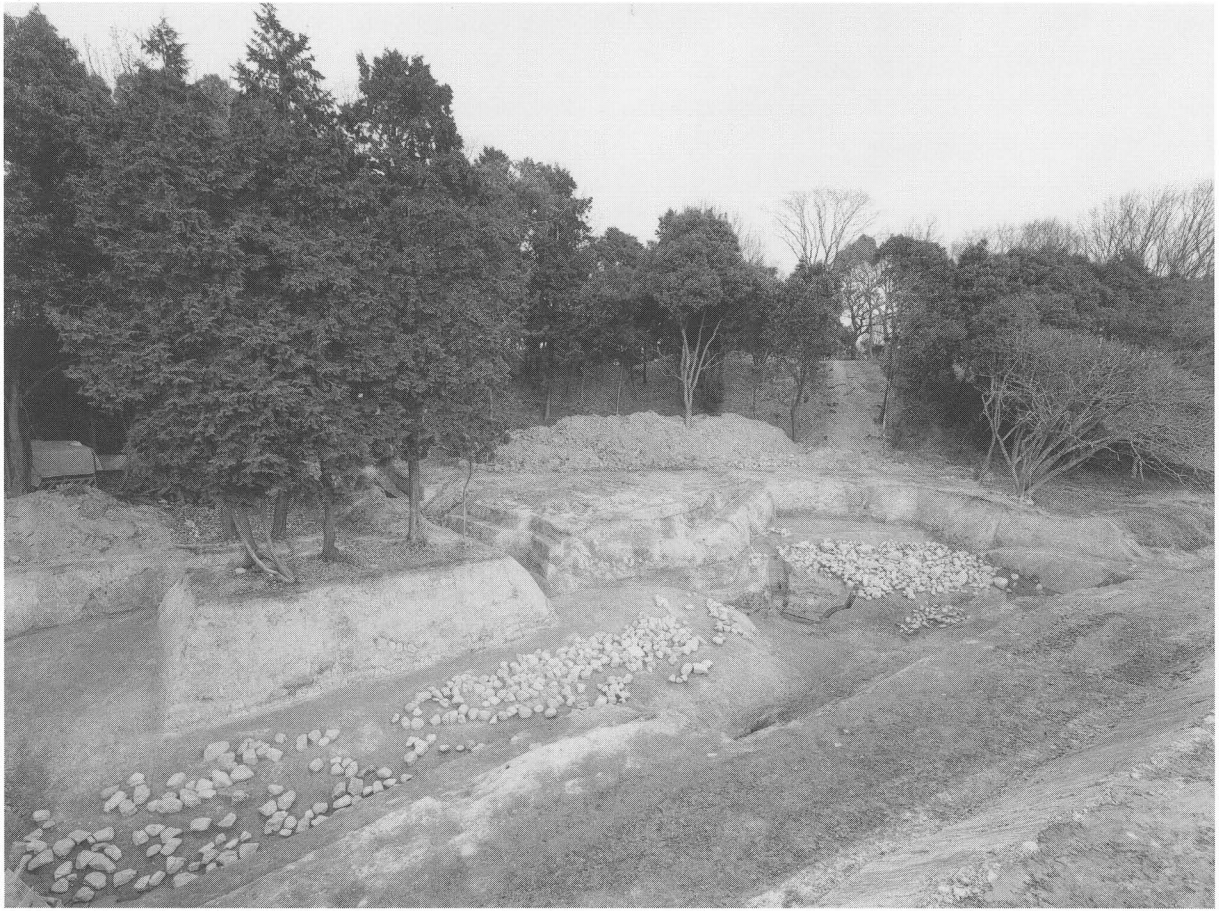
a. 史跡今城塚古墳 南造出(南西側から)

くびれ部は基底部分の南北間距離が約52mをはかる。前方部側に設えた造出は、墳丘北側だけの存在としてきたが、南北両側に築かれた中期的な形状の後期古墳であることが判明した。ただ、中期古墳で主要な埴輪祭祀の場となる造出に形象埴輪がなく、須恵器などがみられることから、これらを中心とした祭祀が行われていたと考えられる。

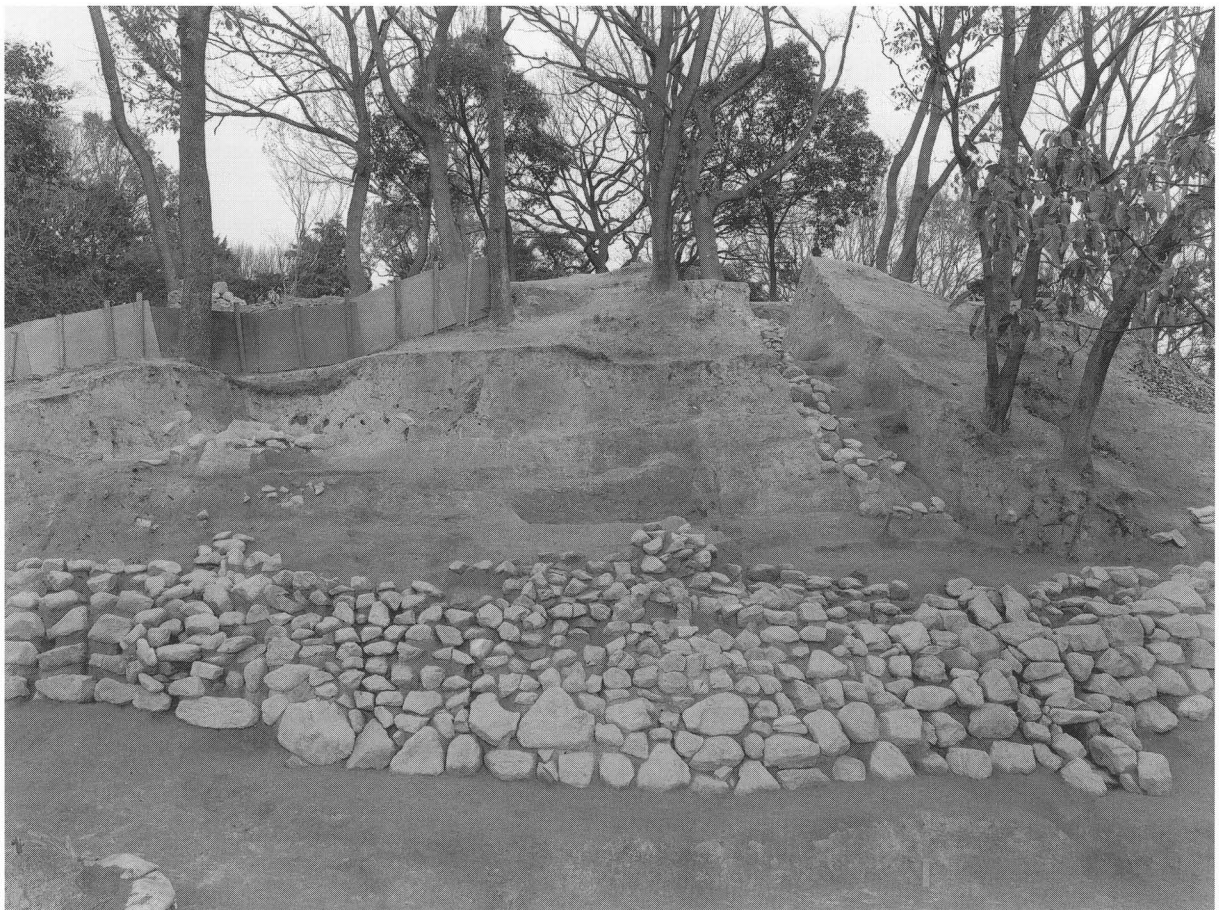
b. 同 後円部葺石・排水溝(南東側から)

葺石は人頭大の川原石を用い、裾はテラス沿いに緩やかな弧を描く。南東側は基底石をテラス上面の覆い土に埋め込み、南側ではテラス面から積み上げていた。現存高は約1.5m、径20～40cmの川原石を用い、下半部を60度前後、その上方は15～20度で積み上げていた。

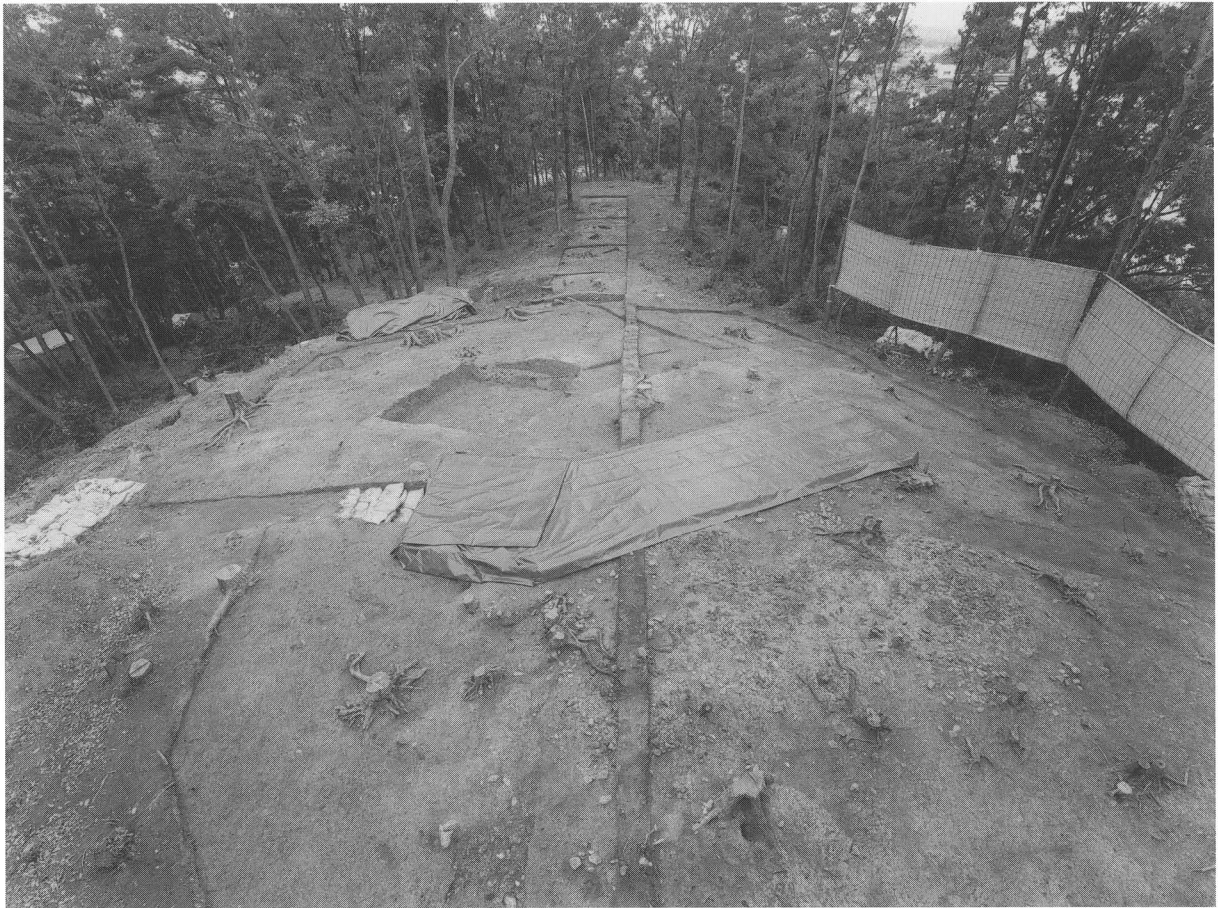
a. 史跡鬮鷄山古墳第2次調査 墳頂部検出状況(北側から)

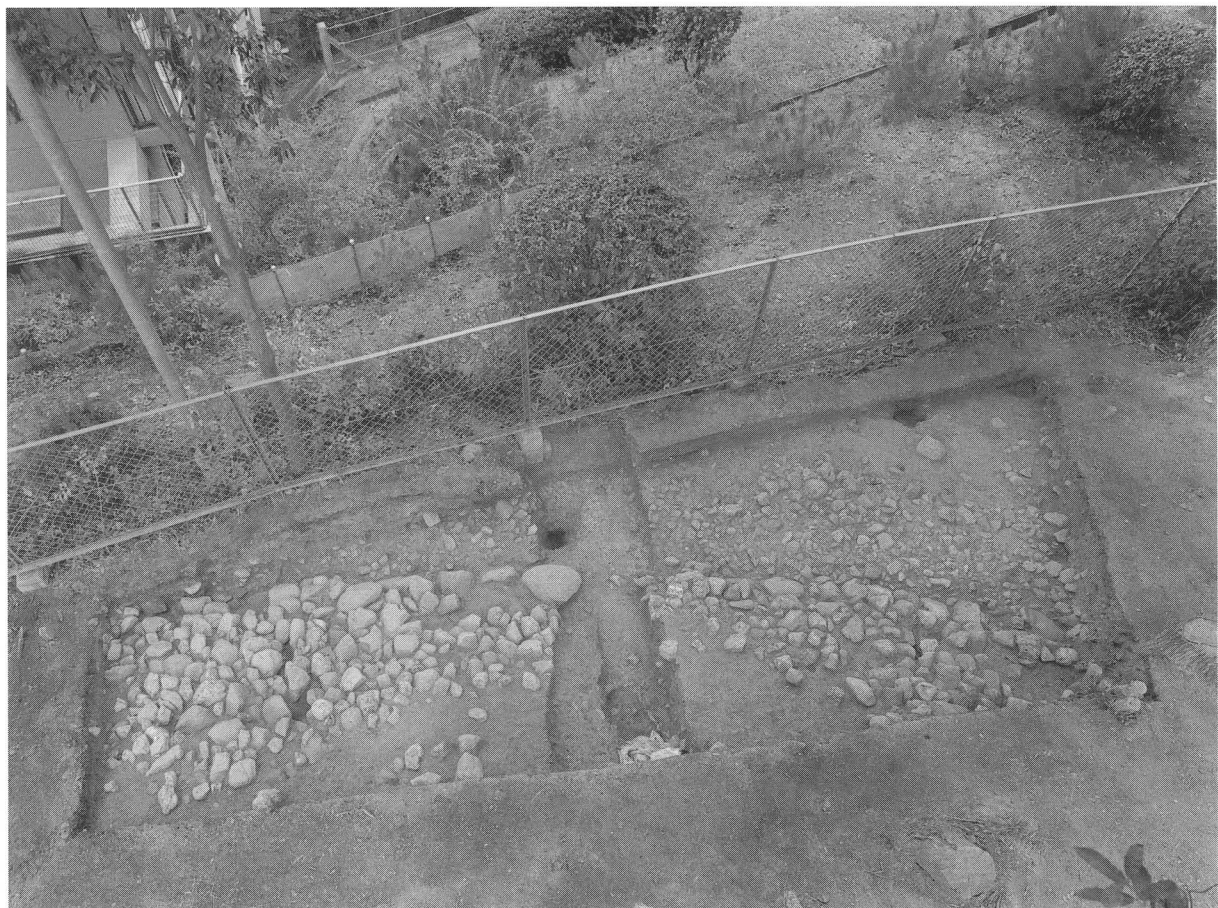
b. 同 第3次調査 後円部西側第2段斜面 第1段目テラス(東側から)
