高槻市文化財年報

平成6年度

1996年2月

高槻市教育委員会

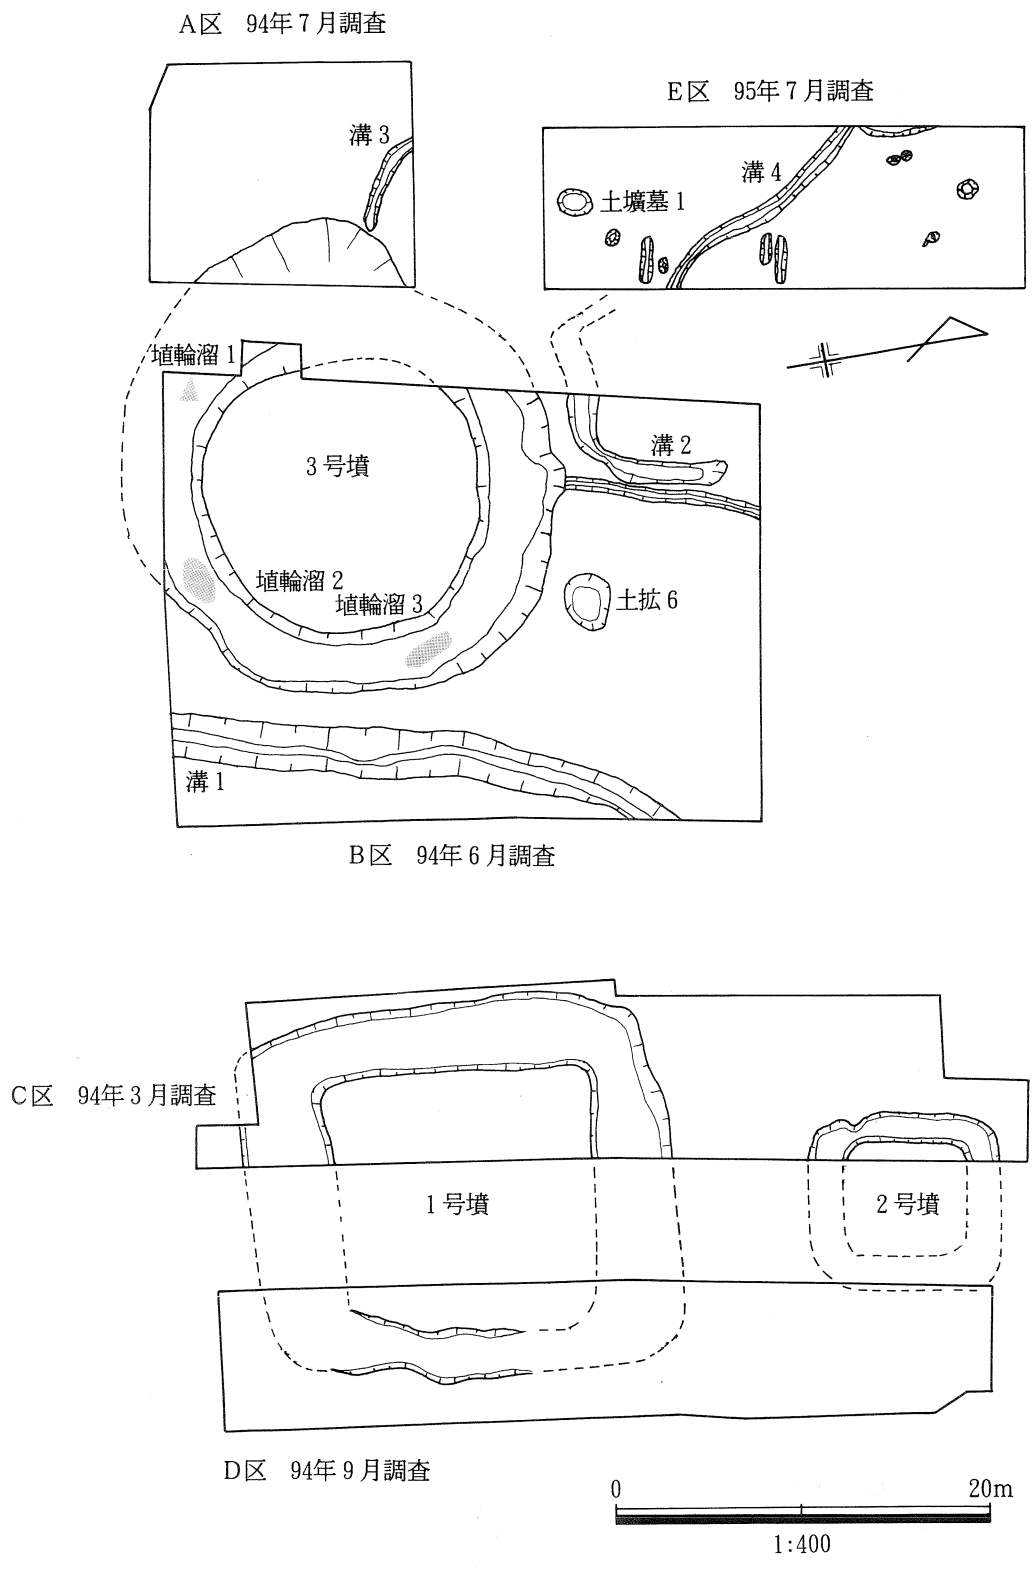
図2 掛塚古墳群平面図

平成6年3月から9月にかけてA～D区の調査をおこない、平成7年7月にE区の調査を実施した。A～D区の調査についてはすでに報告しているように3基の古墳を確認している。その内容は2基の方墳(1・2号墳)と1基の円墳(3号墳)で、いずれも周溝を掘削し、その内方に盛土して墳丘をつくっている。埴輪は3号墳の周溝内に、転落した状態で出土した。これらの埴輪類はコンテナ20箱にもなった。今回は、E区の調査概要と合わせて3号墳出土の遺物を紹介したいと思う。なお本調査区は嶋上郡衙跡42-A地区他として取り扱っている(図版第6～8・図3)。

3号墳の西北にあたる調査区で、長さ26m、幅8.5mの範囲を調査した。層序は、耕作土(0.18～0.2m)、床土(0.1m)、黄灰色砂(0.1～0.15m)、黄褐色砂(0.2～0.35m)、地山である。検出したのは溝1条(溝4)と土壌墓1基のほか若干ピットや落ち込みなどである。溝4は調査区の中央部で北西から南東にかけて長さ8.5mにわたって検出した。幅0.3～0.4m、深さ0.1～0.15mを測る。南端で検出した土壌墓1は、幅0.95×0.7m、深さ0.15mの楕円形状を呈している。
