山形県最上郡真室川町文化財調査報告書第2集

鮭延城の歴史と現状

真室川町教育委員会

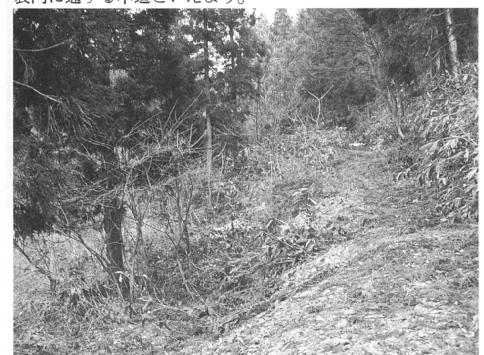
写真 ⑧

標柱に「鮭延城大手門跡」とあるので、これを肯定した上で、ここに至る道を大手門道とする。城の北側を近江沢が流れているが、この近江沢沿いに作られたのが大手門道である。途中崩れてしまった所もあるが、荷馬車が通れるぐらいの道幅のしっかりした所もみられる。大手門直下あたりで道はわからなくなる。井戸のあった所や雨水が集りやすい所のためか、曲輪と曲輪の間に小さな谷ができてしまい、道そのものを壊してしまったととらえられる。この道は、表門に通ずる本道といえよう。

「大手門道」 (左下に近江沢 が流れる)

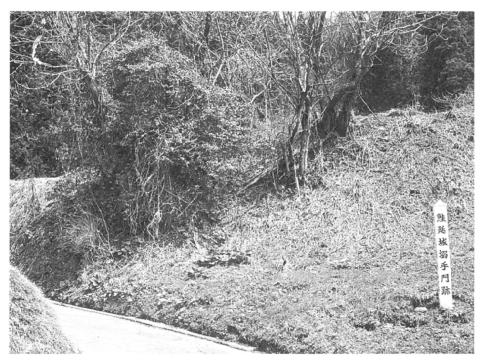
写真 ⑨

これも標柱を肯定して搦手門道とする。一部住宅用私道にもなっているが、 また防災工事などで整備されたことなどもあって、さらに農道にも大いに利用 されたので、きちんと残っている。しかし当然ながら徒歩でしか上下できない。 途中には曲輪そのものを一部利用しているところもあり、頂上部は堀切が利用 されたのではないかと想定される。

「搦手門道」 入口の標柱

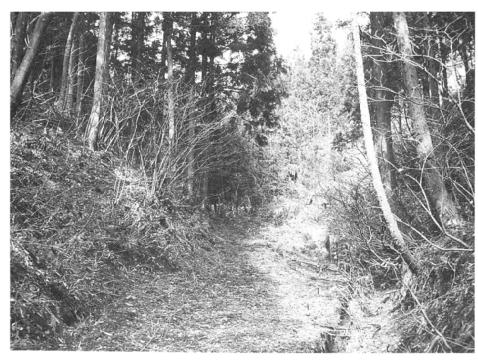
写真 10

薬 師 沢 道 (右下を薬師川が 流れる)

城郭東南に、東北から東南へ流れる薬師沢沿いにできた道である。この薬師 沢は、近江沢から隧道を作って取水している。耕作用の水となっており、管理 がいきとどいている。道そのものも農道となっているため、整備されており歩 きやすい。頂上部は堀切を利用したといえる。城郭から野々村集落に通ずる道 に合流する。この道はいわゆる裏街道としての役目を果たしていたのではない かと思われる。

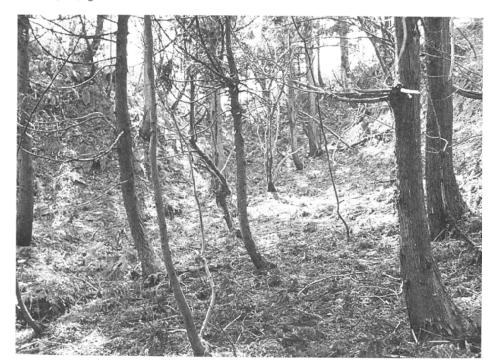
写真 ⑪

虎口とは城の出入り口のことである。城は立てこもって守るだけではなく、 攻撃の拠点でもあるから、城の虎口は厳重に締め切るだけでは用をなさず、機 をみて討って出るのに便利なようにもできていなくてはならない。「大手門」 のすぐ西側にこの虎口が認められる。形状ははっきりしないが、坂虎口ととら えられる。

虎 口 (「大手門」の西側)

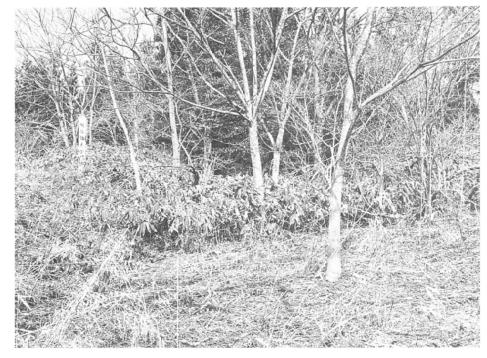
写真 ①

虎口の防禦施設の一つで、土塁などで囲って四角くした区画をさす。虎口から上り切った部分で、大手門の標柱のある南側に一部認められる。大手門とされている所も、場合によれば枡形になる可能性がある。土塁状が2列並んでいるからである。ただし、大手門の内側が城内であるので、その前方に構えるのが枡形になるため、大手門そのものの位置をどこに求めるかによってとらえ方

も異なってくる。虎口が坂虎口とすれば、食違い形か内枡形に位置づけられよう。

桝 形 (標柱の右側)

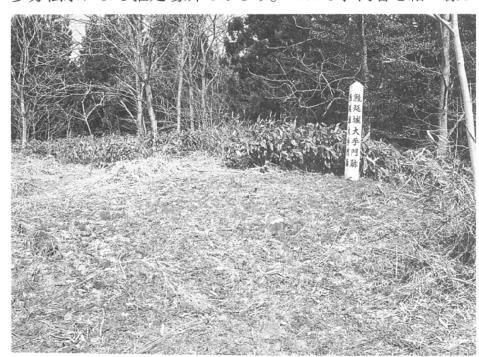
写真 ①

遺構としては、大手門跡といわれる所に小さな土盛と集石部があるだけである。搦手門とされている部分は、堀切となっている所の西側に位置づけられる。 それを証明する土盛等は見当たらない。いづれも当時の縄張り図が無いので、 多分伝承による推定場所であろう。ただし、両者を結ぶ線より北側が南側より

「大手門跡」と標柱

もやや高めになっているので、鮭延城そのものが単郭ではなく複郭になる可能 性を見出すことができる(耕作時での影響もあるだろうから断定できない)。

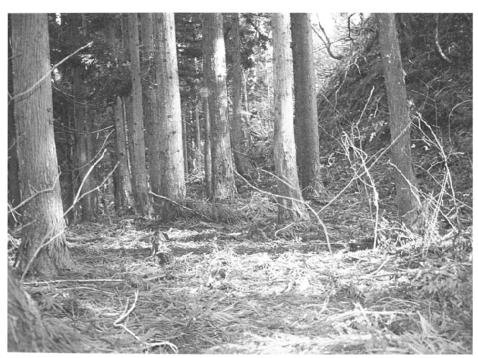
写真 ⑭

郭(くるわ)とも書くが、県の中世城館址調査会では曲輪(くるわ)を用いている。曲輪は中世の山城に多くつくられた。傾斜地を削平してつくり出す。高い面を削った土を低い面に盛り上げ、水平にする方法である。その周縁に土塁を築くこともある。また崖端を整えて急傾斜の下降壁面をつくるのが通常である。このようにして周囲から侵入し難く加工した平場を総称して曲輪という。大きさや形などの統一性がない。鮭延城にも相当数の曲輪(現状図の斜面の部分の空白地)がみられる。

曲輪の一部 (北斜面)

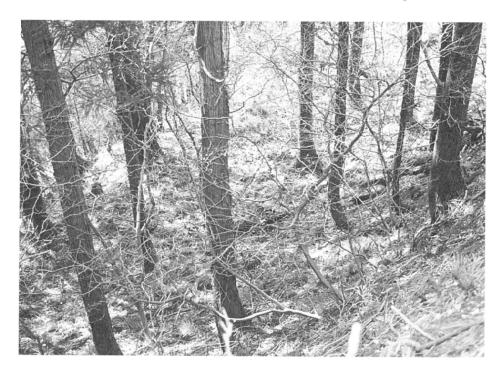
写真 ①

敵兵が横に動くのを阻止する目的でつくられたという堀で、急斜面に沿って 削りを入れたものである。鮭延城の西斜面の帯曲輪には、全部で4本の竪堀が みられる。特により北西部の竪堀は帯曲輪を2分断するかのように急斜面に削 りを入れている。またより南西部の竪堀は、帯曲輪そのものを生かしてその平 坦部から急斜面に平行するように掘り下げている。

竪 堀(西斜面)

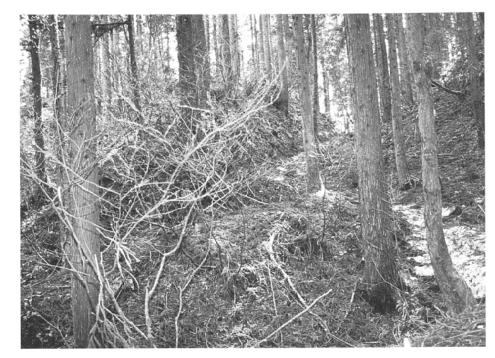
写真 (18)

畑作をつくる時に畝をつくるが、このような畝を斜面に沿って平行状につくったのが畝竪堀である。本城には、(10)で記した堀切に直交するように、4本の畝竪堀がみられる。いずれも小さなもので、なぜこの位置に構えたのか判断に苦しむ。もっとも、この畝竪堀そのものの意義がいろいろあって、形状、規模ともに一定化していない。今後追求されるべき遺構である。

畝 竪 堀 (東斜面)

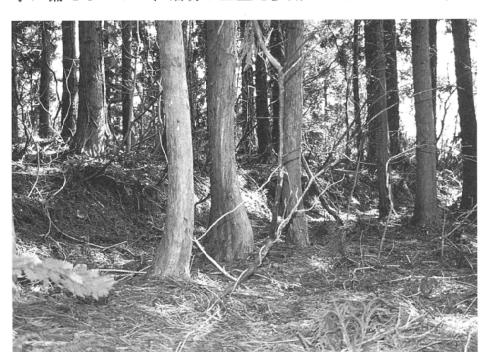
写真 19

堀とすべき部分の土を掘り、その土をもって築きあげた(掻き上げた)ものが土塁である(平地をつくる時に寄せ集めた土を積み上げたものもある)。(9)で記した堀切の所に3本の土塁がみられる。中間に位置するものは、一部破壊されているが、より内側とより外側のそれはほぼ残存している。城郭内では、南東端にやや貧弱であるがみられる。地形からみて、野々村集落方面からの攻撃に備えるために、堀切や土塁を多用したものといえる。

土 塁 (城郭南東部)

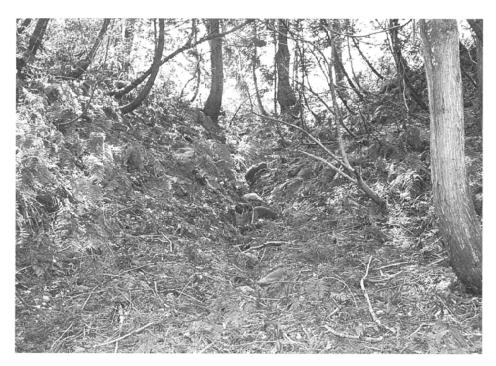
写真 ⑳

三方が川や沢で囲まれているが、飲用水は近くに求めたはずである。しかし 井戸そのものと断定できる所は見つかっていない。可能性としては、大手門の あった所のすぐ東側斜面の石囲みを上げることができる。普段は出水や流水が みられないが、水の流れていた跡や石囲みがあることなどから、井戸と思われ る。発掘調査して確認したいものである。場所的にも好都合といえる。

井戸跡か(「大手門」の東側斜面)
