37. 田村土居城

38. 片山土居城

47. 千屋城

II 城跡の概要

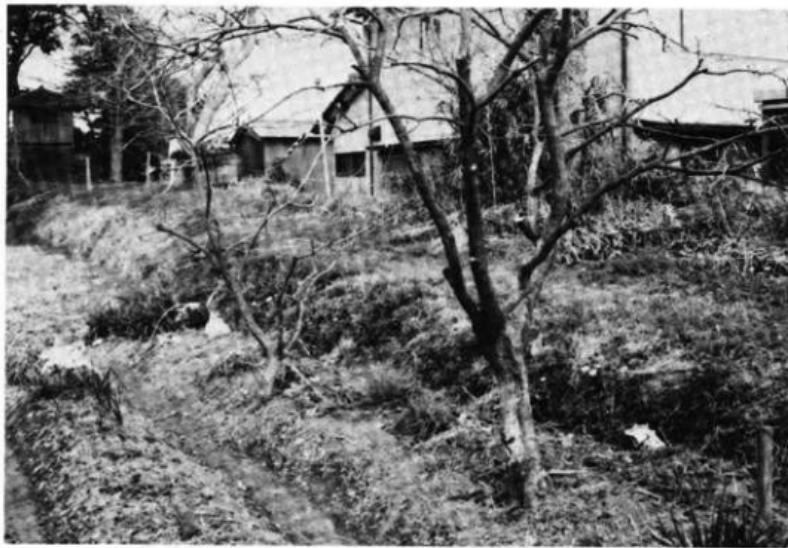
土壘（南より）

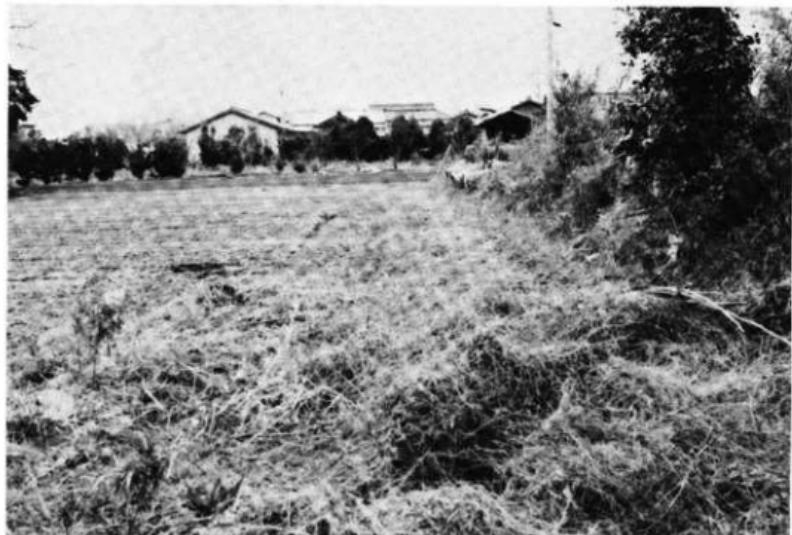
北壘状地形（東より）

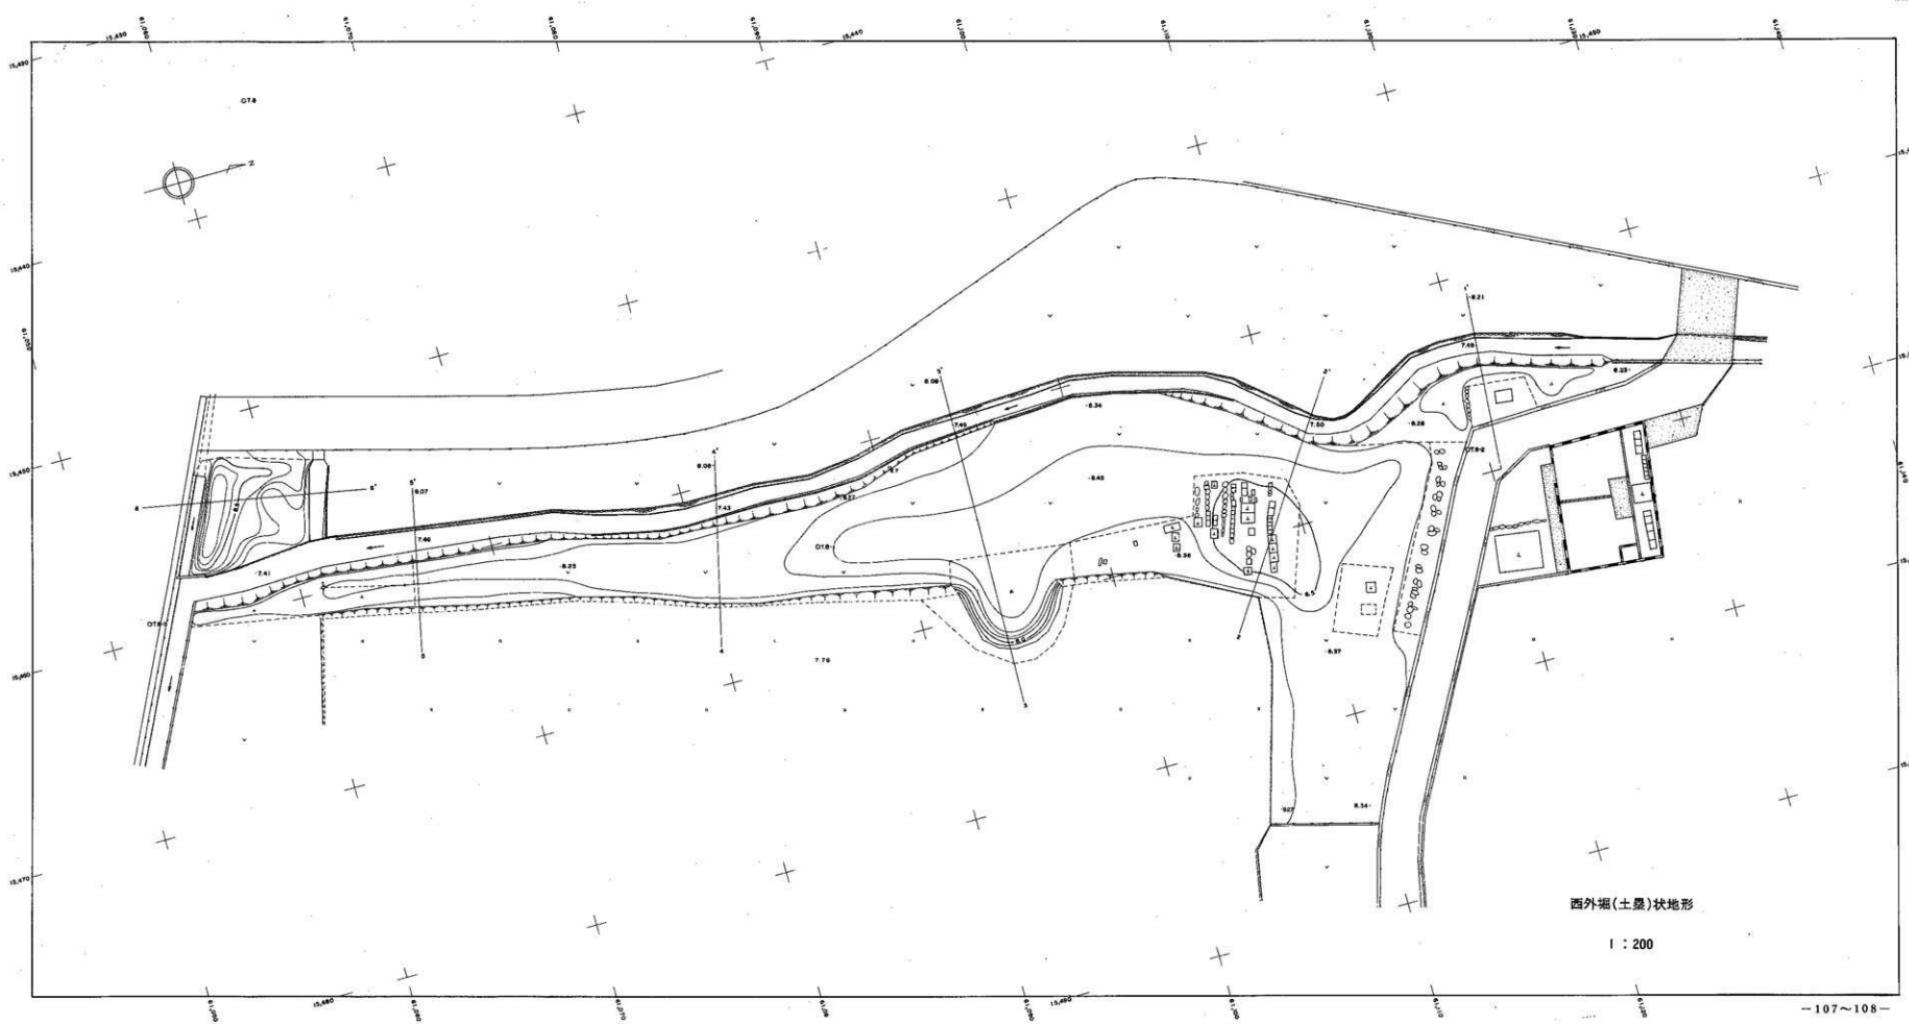
西外堀(土壘)状地形

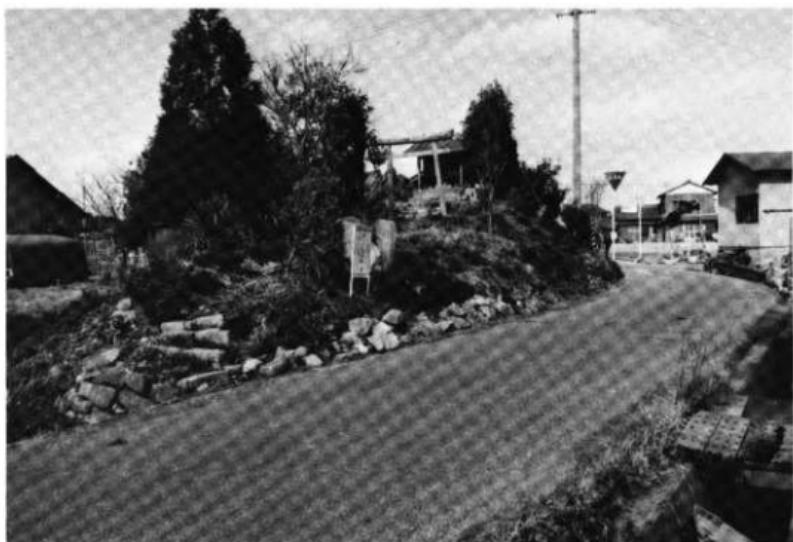
片山土居壘状地形（南東より）

県道浜改田後免線と県道土居五台山線の交叉点北西300m の標高6 m 前後の平地で、現状は水田と民家である。僅かに市道に沿って南北24m , 東西15m 区間に2.5~3m の高さをもつ畠状地形が残り、その頂部に八幡小社がある。この部分が土居の北西隅の土塁跡と伝えられている部分であり、またここより南西150m 地点にも竹の茂る土畠状地形が東西方向に存在するが、それが片山土居といかなる関連をもつものかの判断は困難である。

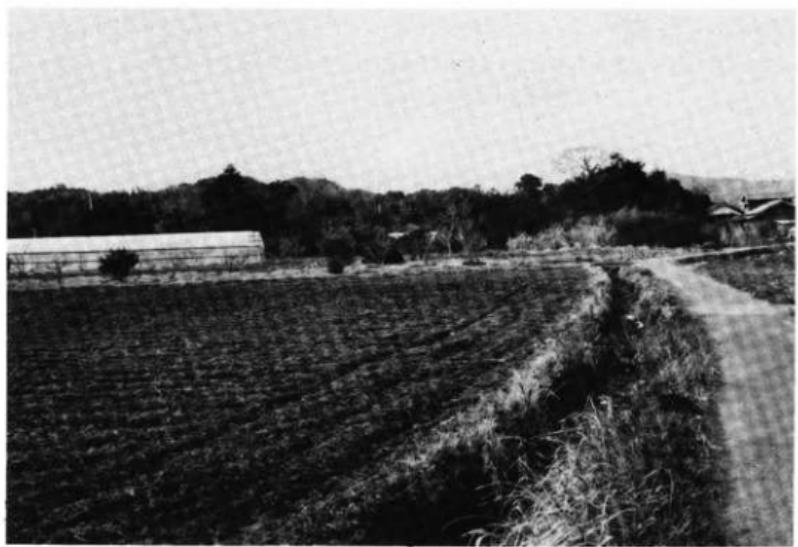
星状地形と周辺（東南より）

県道土居・五台山線と、浜改田・後免線交叉点南西部の標高3.7m～4mの平地で、現状は水田、畑地である。土居跡を現状地形から推考するのは困難であるが、僅かに八幡神社境内部分や、その北方の竹林に壘状地形が想定でき、東方の狹長地割もまた土居との関連を推考させる地形である。

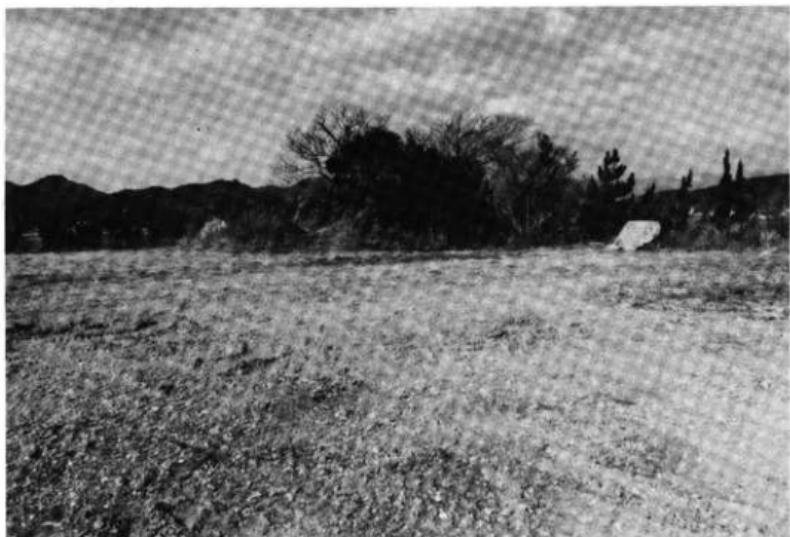
県道西壘状地形残丘とその周辺（東より）

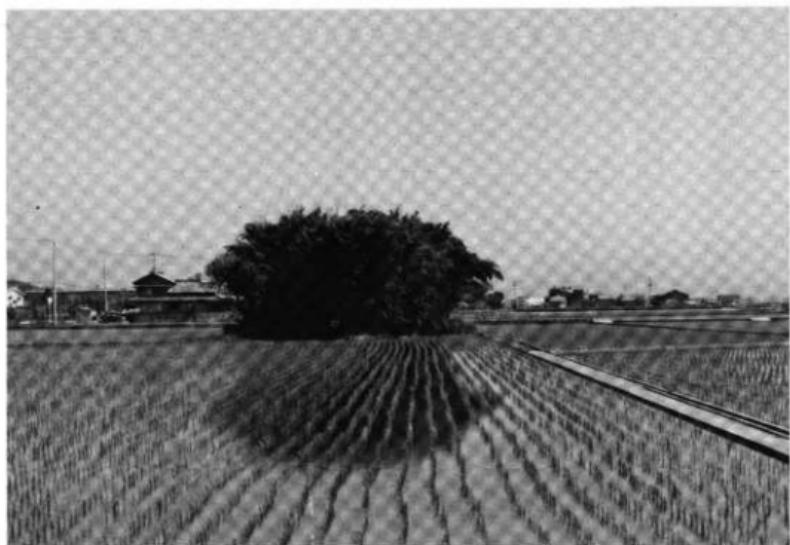
県道東壘状地形残丘とその周辺（南より）

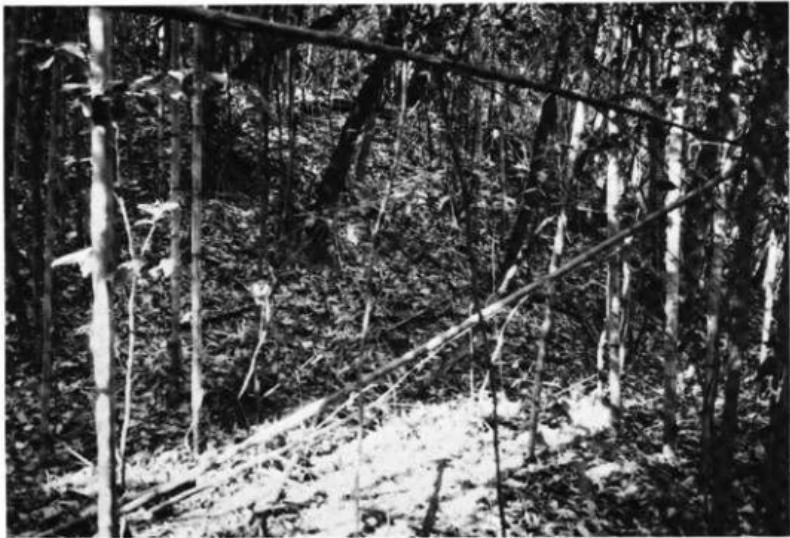
詰、北斜面西（北より）

里改田三ツ城の詰は、東西22m、南北51mの長楕円の平面でその中央部に径15mほどの水道貯水タンクが設置され詰の景観は完全に失なわれている。北辺部に東西方向で11.5mにわたって幅3mで0.7×1mの高さの壠状地形が残存し、南辺部にも僅かに高まった土盛状の地形も残存するが、それらが土壘の残丘か否かの判断は困難である。

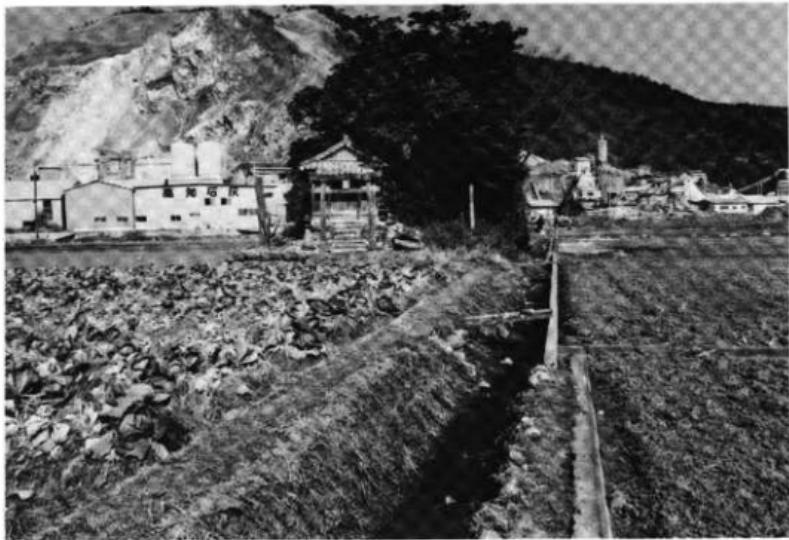
下田土居墨状地形及び土居八幡宮周辺（南より）

稻生石灰岩採石場の南、標高0.8m内外の水田中に所在する土居八幡宮の社叢がその中心部であろうか。周辺は耕地整理も行なわれており旧地形を知る術はないが、ホノギが「土居前」であり、また北方の用水路に沿って東西方向に50~70cmの高さではしる盛土状の小堤のなかに備前や土師質土器の小片が含まれていることなどから土居の所在が推考できよう。南方800mの標高146mの頂上には船の森城の跡がある。

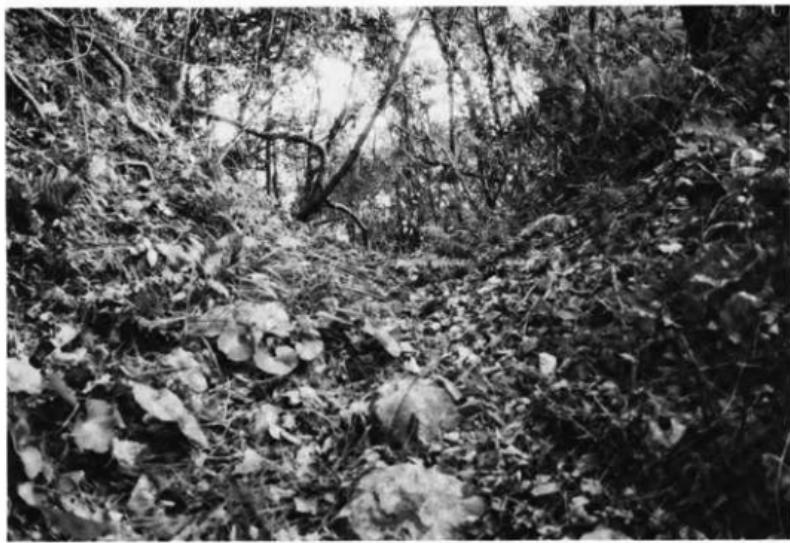
三の段東側堀切

堀状遺構は西方尾根に3条の堀切と詰北西下方に1条の豊堀と東方に1条の堀切を構える。西方堀切は二の段西辺とは11mのレベル差で、上幅4mの大規模なものである。ここから西11m地点には第2堀切がある。上幅6.5m、深さ2.3m。更に西方43m部分には上幅2.7m、深さ1mの第3堀切がある。また北西斜面、虎口からの降り口と第1豊堀の中間部分には上幅4m、深さ1.5mの豊堀が15m区間確認できる。

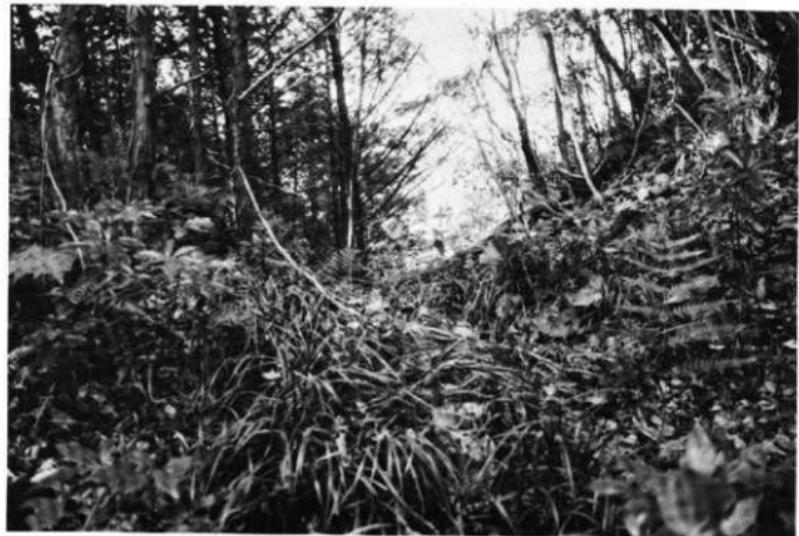
四の段堀切り

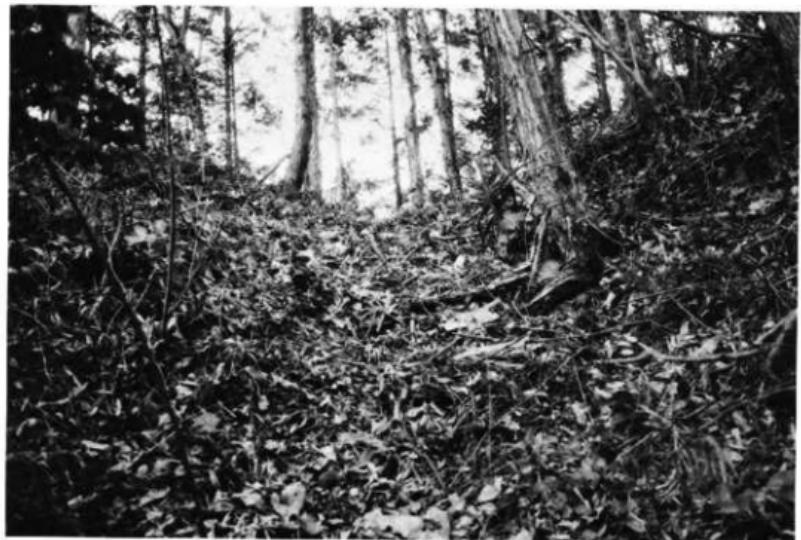
四の段堀切り

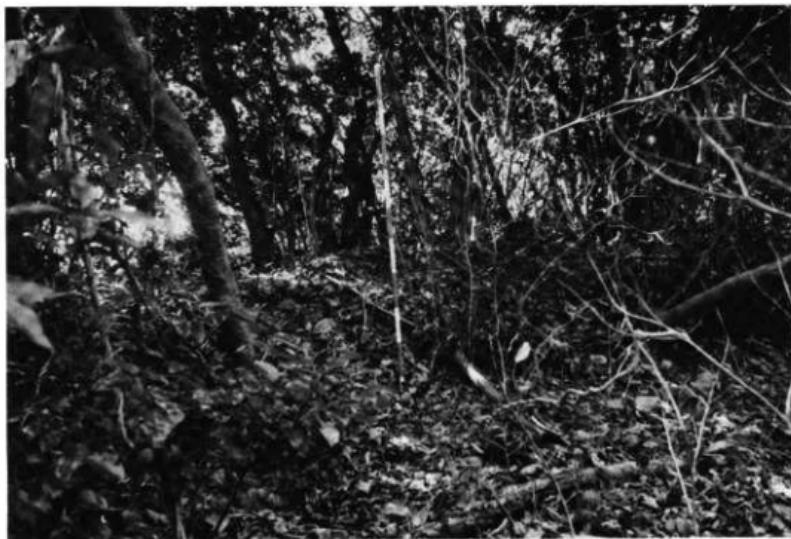
詰南側土塁

山頂の詰は東西に長い尾根を削平した長楕円の詰で、長軸73m、短軸は西部が15m、中央部が15.5m、東部が23mの広さである。詰の東端部に八幡宮があり、南北両斜面は急崖な自然地形である。土星は詰の東端から北中央部分までと、南側中央部から西へ38mのび西辺を北にまわって17m続いている。高さは70cm～1mで特に南七星上は現在道として利用されている。

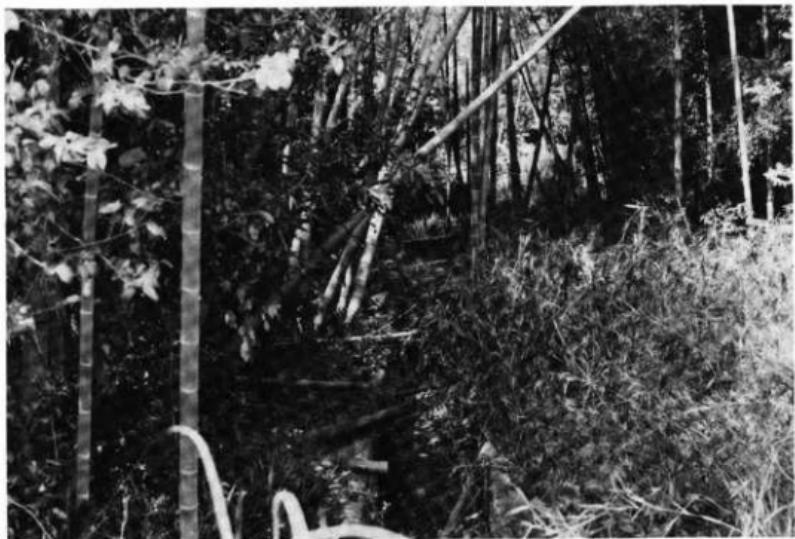
北堀状地形（東より）

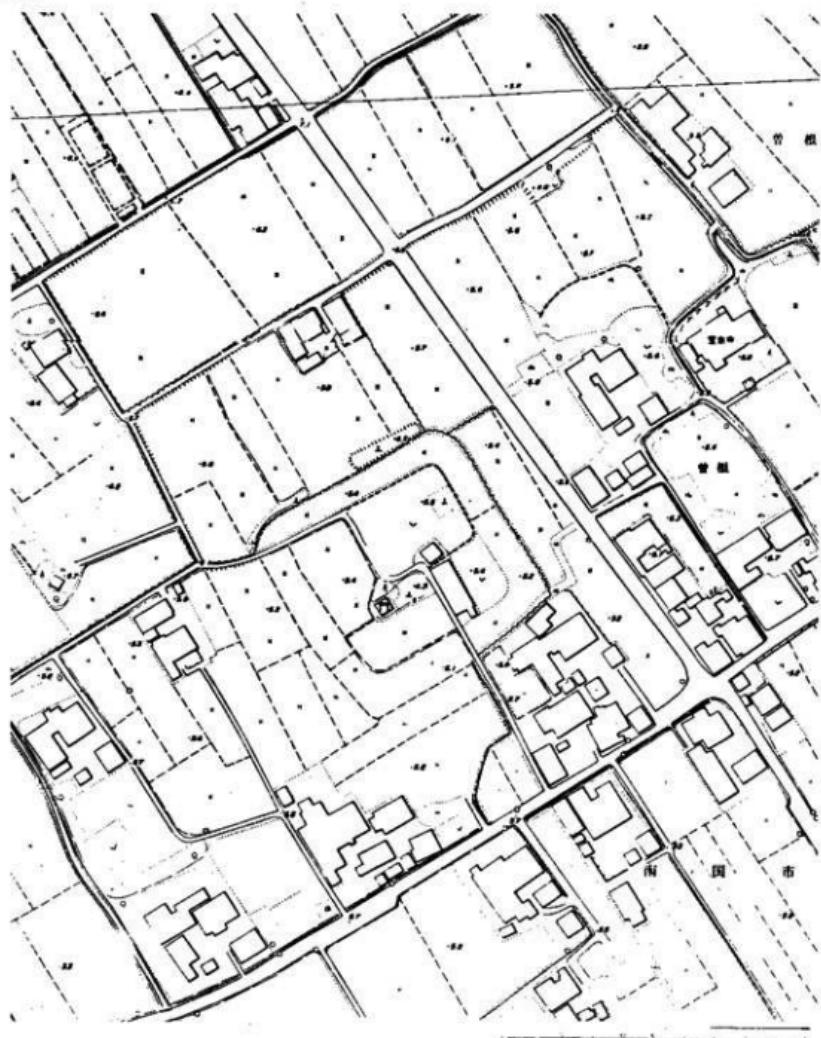
図2

千屋城跡概要図

千屋城の詰には、現在八幡小祠が鎮座している。この部分を中心に約7～9m幅の堀状地形が卷いていることは、地籍図でも現況の地形図でも判読することができる。現状はすべて水田であるが、周辺の水田より僅かながら低いもの堀を推考するには適当な条件である。この地形を内堀と理解すれば、東西55m、南北50m、面積は3,700m²の詰の面積を考えねばならない。

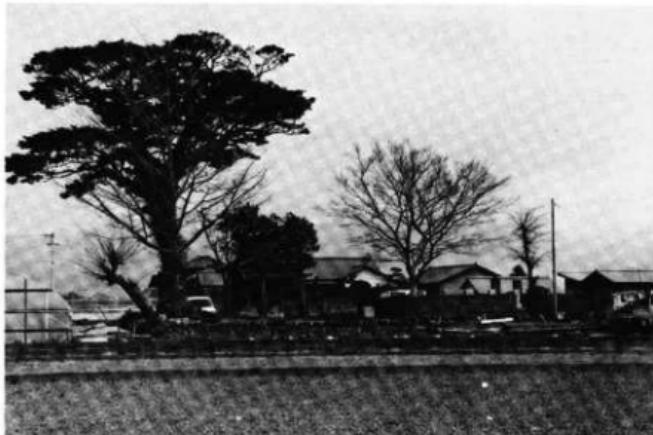
写真1

詰部分は堀状地形部より10～20cm高く、更に中央部の八幡小祠の所在する部分は1mほど高く約250m²の平担部で、そこには祠や墓が所在する。この台状地形は詰部分のほぼ中央部に位置し、八幡社の所在地としてはやや不適当な場所かも知れないが、現状地形となった時期や動機については全く不明である。

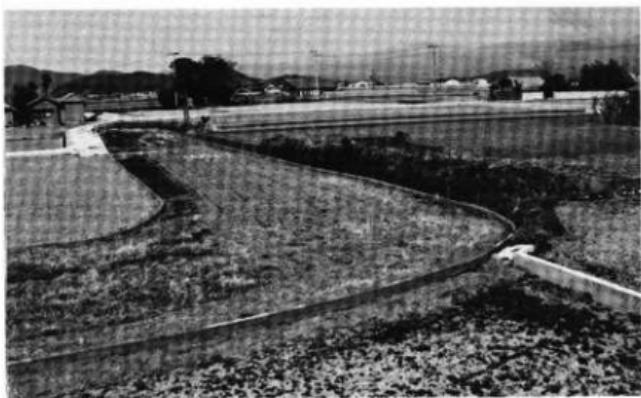
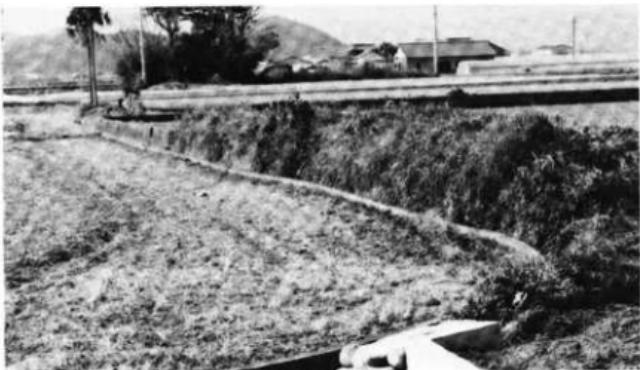
写真 2・3

内堀状地形の最も良好に残存するのは北堀部分である。幅は東部で9.2m、中央部分で8m西端部は道や側溝で破壊され計測は意味がないかも知れないが現況は8m幅である。この堀状地形の北は一段高くなり、土壠の残丘と考えられる地形がある。東端部では堀状地形部との比高1.1~1.2mを測り、幅約6mで25mほど堀状地形に沿って東西方向にのびる。この地形は一たん中央部で16.8mにわたってきれ、水田化されているが、再びカマボコ状の土堤状地形となって西に弧を描いて22mほどのびる。

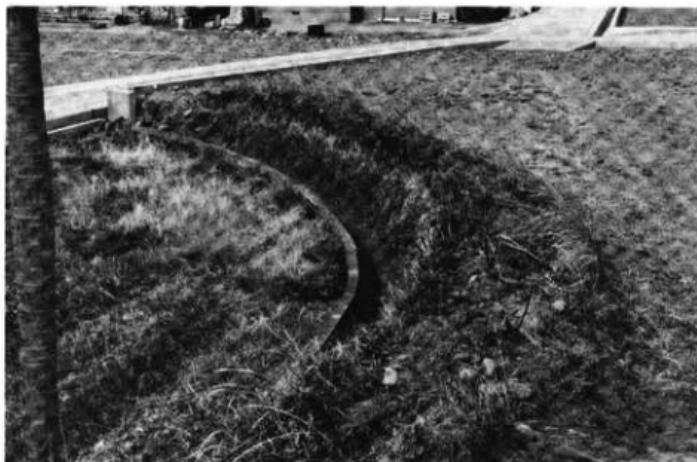
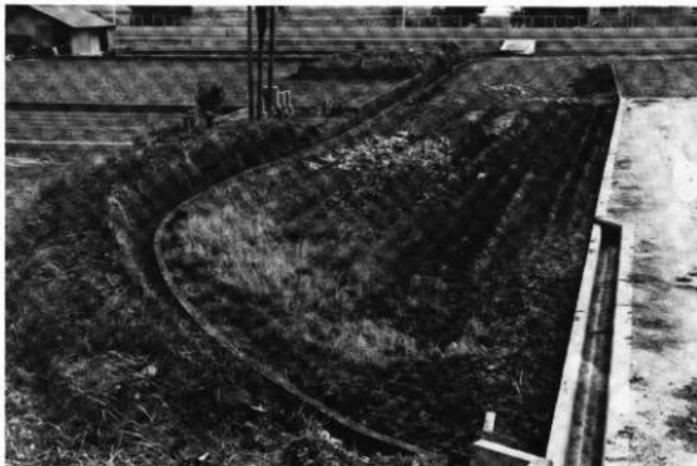
写真4・5

北西隅部の土堤状地形である。東端は水田の水路で仕切られ、幅3.5m、ゆるやかに弧状にカーブし、西にいくにつれ狭く西端部では1mほどになる。南下段の堀部分との比高は約1.2m、北水田との比高は50cm内外のカマボコ状土盛である。堀内側のカーブはすでに道路や側溝によって破壊されてはいるが、東部との関連から考えれば、やはり8m幅でここまでのでのび、ほとんど同幅で丸く南へ折れているものと推定することができる。中央部分で計測すれば全長70mである。

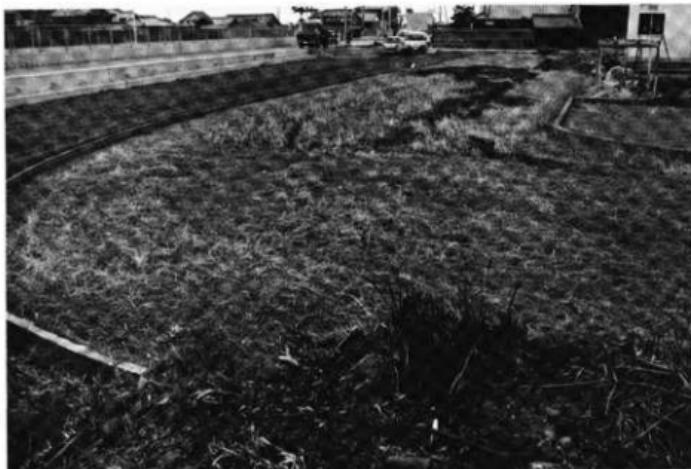
写真 6

東堀部分の地形も比較的良好に残存する。南部では幅10.2m、北部で9mとやや北が狭くなっている。詰部の畑地部分や、東隣の狭幅水田との比高も僅かに低い。全長は中央部分で計測すれば約60m、周辺には壠状残丘などは全くなく、東隣の水田との境は土盛畦畔のみである。

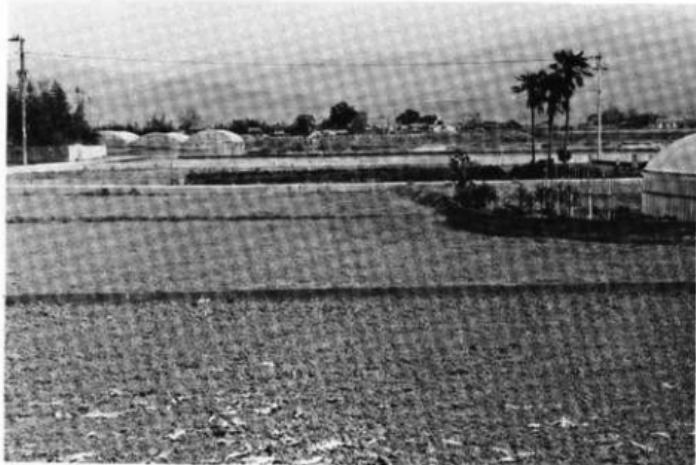
写真 8

西堀部分も南堀部分同様セメントによる畦畔となり、計測値は適当でないかも知れないが、北方の弧を描いてカーブする土堤状地形を見とおせば、幅10~10.5m、全長は中央部分の計測で65mである。

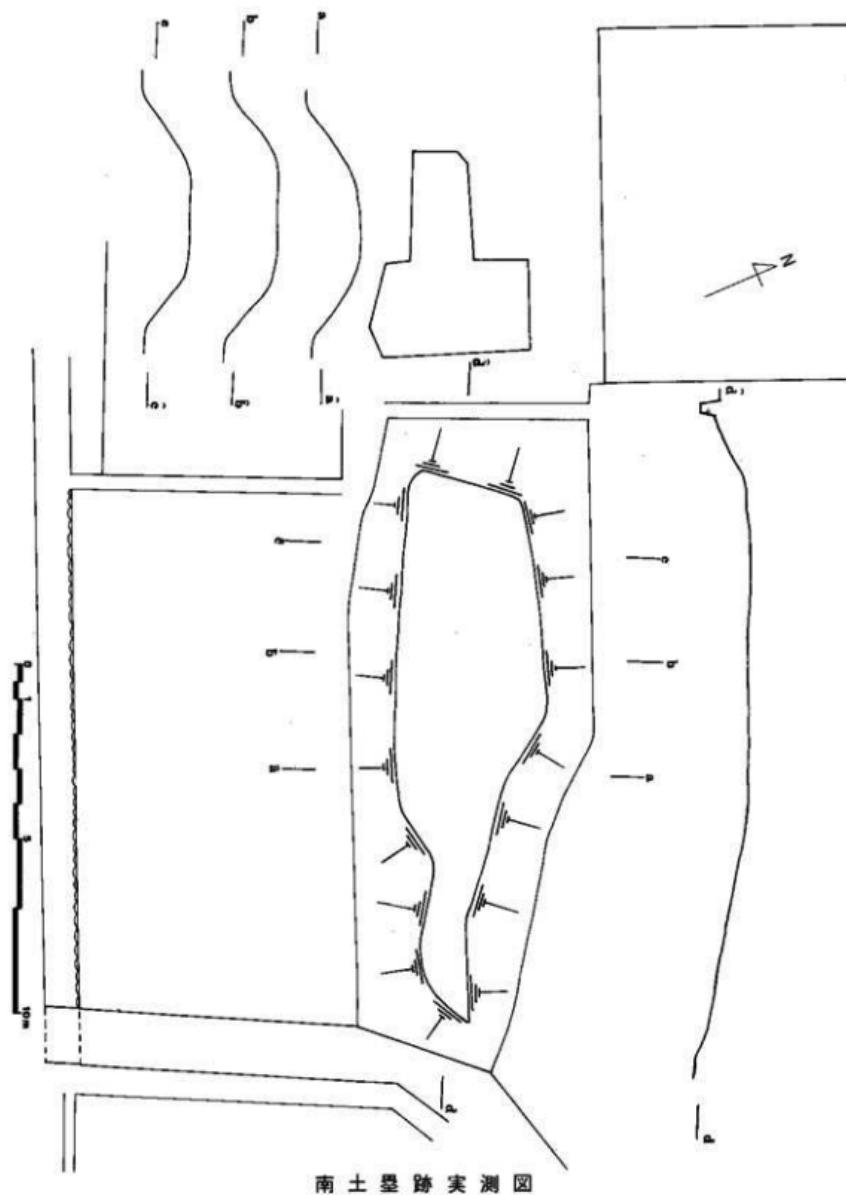
図 4

この土壘は東西方向18.4m、水路等約1.2m隔て更に西に6mのびている。ただこの6m部分は、全て墓地であり、僅かの比高しかなく土壘址の延長として良いかは疑問も残る。

土壘の南北はともに耕地化され、南部はほとんど直線的に削られ整地されている。北部は西方がやや広がる。土壘は東部から除々に高まり、中央部分では周辺水田面とは約1.5mの比高となる。この付近およそ5mにわたって平坦となりそこに墓がある。また西方には樹木もあり、北面裾部には河原石の積石などもあり土壘の旧態は崩されている。

土壘の裾部幅は東端で4.2m、中央部分では7mと広くなり、そのまま西端まで続いている。

南土壙跡実測図

また土壘南側については県道・側溝まで9.5m幅の耕地がある。この地形はあるいは県道側溝をも含んで外堀の存在を考えて良いものではなかろうか。

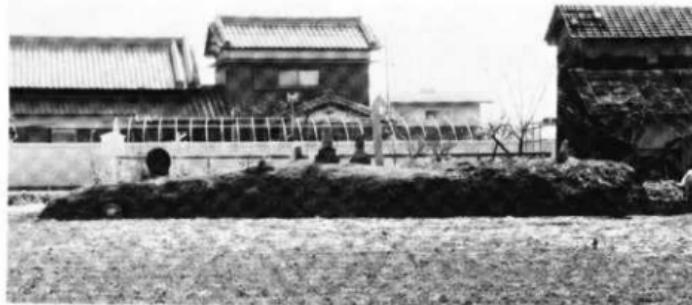
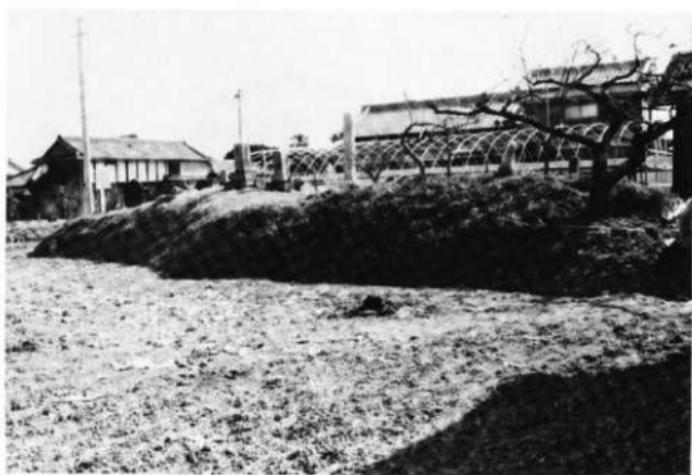
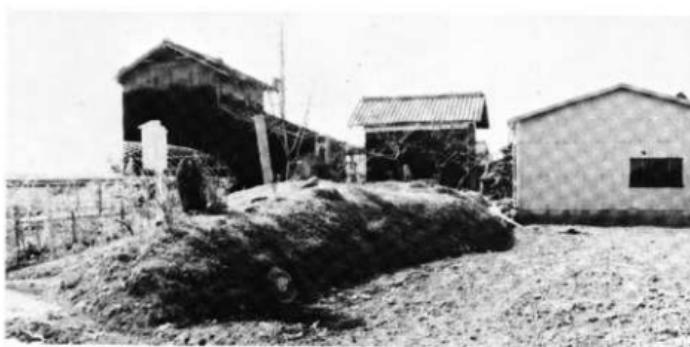
図4 写真9・10・11・12・13

県道土居五台線に沿って東西方向に残丘が所在する。千屋城外堀の内岸として昭和45年2月南国市は史跡に指定している。残丘上に野見嶺南の碑や墓が点在する。
