# 堂 田 遺 跡

—白石市福岡八宮—

宮城県白石市教育委員会

## 白石市福岡八ツ宮 堂田廃寺調査報告

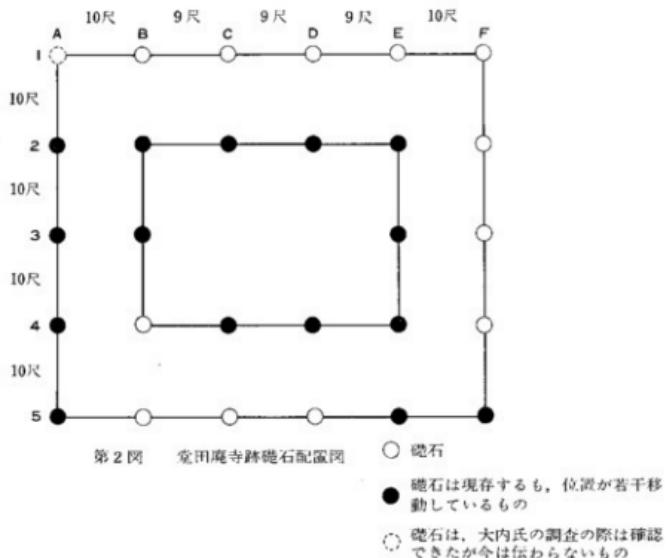
A - 1	大内氏の調査後破壊され、礎石確認できず	B - 5	礎石あり	D - 5	礎石あり
A - 2	大内氏の調査後破壊されたものらしく近くに転位せる礎石あり	C - 1	礎石あり	E - 1	礎石あり
		C - 2	礎石ありー若干移動している	E - 2	礎石ありー若干移動している
A - 3	同 上	C - 3	内陣の位置	E - 3	同 上
A - 4	同 上	C - 4	礎石ありー若干移動している	E - 4	同 上
A - 5	同 上	C - 5	礎石あり	E - 5	同 上
B - 1	礎石あり	D - 1	礎石あり	F - 1	礎石あり
B - 2	礎石ありー若干移動している	D - 2	礎石ありー若干移動している	F - 2	礎石あり（今回の調査で発見）
B - 3	同 上	D - 3	内陣の位置	F - 3	礎石あり
B - 4	礎石あり	D - 4	南に転位している	F - 4	礎石あり
			礎石がこれと思われる	F - 5	礎石ありー若干移動している

大内幸之助氏の調査の際はA列は残っていたが、その後佐藤庄吉氏の調査した時は認められなかつたようである。またこれら礎石はその後若干動かされているが、殆んど原位置を動いておらず保存されて来ていることが知られた。建物の規模は、桁行5間、約14.24m 梁間4間、12.11mで、背後に青麻山を配する南向き仏堂風の建物で、間尺は東西47尺（10尺+9尺+9尺+9尺+10尺）南北40尺（10尺+10尺+10尺+10尺）の柱間をもつものと推定され、これらの礎石の配列からいって屋根の構造は寄棟造か入母屋造であったと思われる。

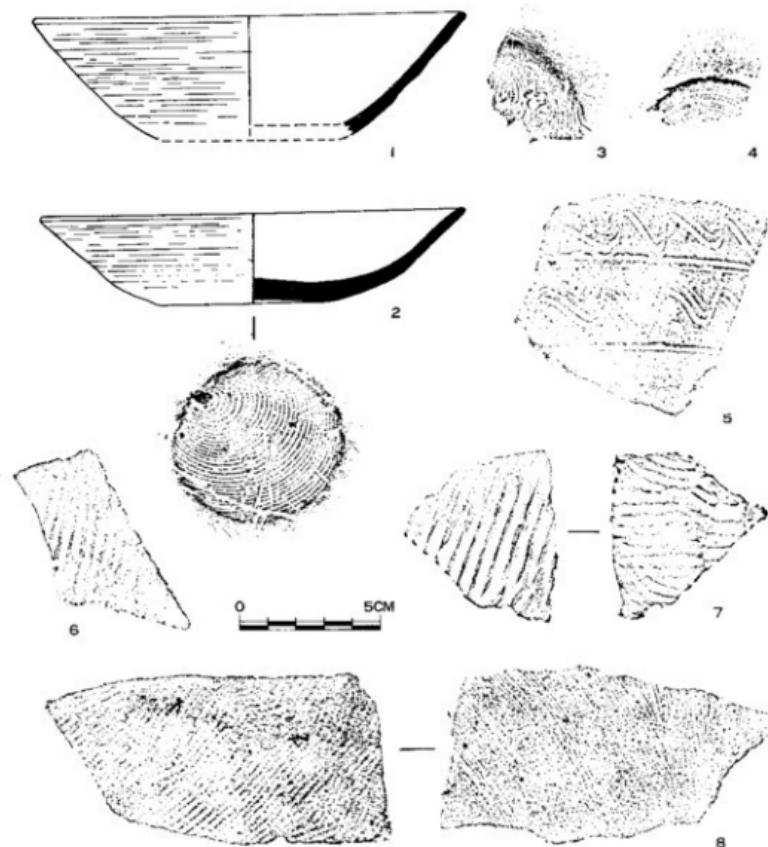
第3図 堂田遺跡出土遺物 実測図と拓影

1.2.3.4. 土師器 环  
 5.6.7.8. 須恵器片

出土した土師器はすべて糸切り底の环形土器（第3図1.2.3.4.）で、復元可能な土器は2点出土した。1つは直径15.5cm、高さ4.5cm、淡黄色で底部を欠く。

他の一つは直径15cm、高さ3.3cmで、底部に糸切の痕跡を残す。外面は暗茶褐色で、内部は黒色を呈する。

大甕破片の口縁部と思われ、2段に波文が付され、他は表面に敲目を有し、裏面には青海波文のあるもの（第3図7）もあるが多くは無文で、なかには（第3図8）のように擦過文のあるものもみられる。

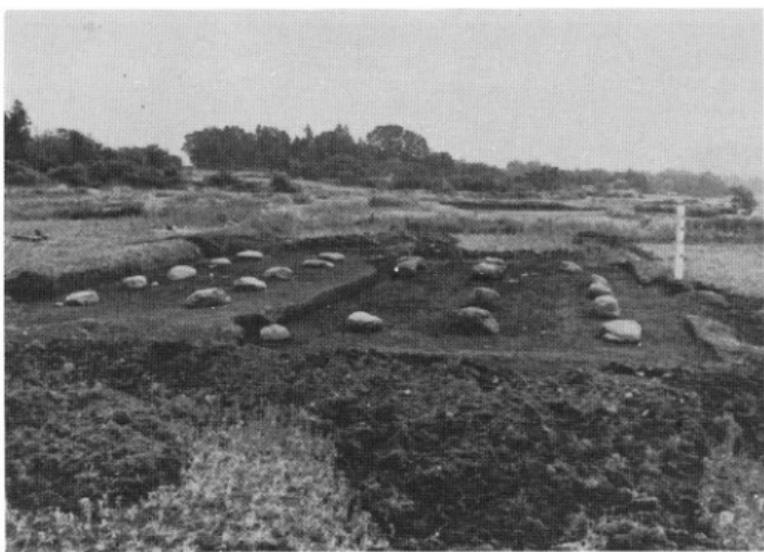
図版3 西方より見た礎石群 (手前におおきな列の礎石があった)

造り方設定、西側A列の礎石はとうに取り払われていたものと考えていたが、周辺を発掘した結果、耕作の邪魔にならないよう、移動、埋設させていたことが判明し礎石3個を露出させる。

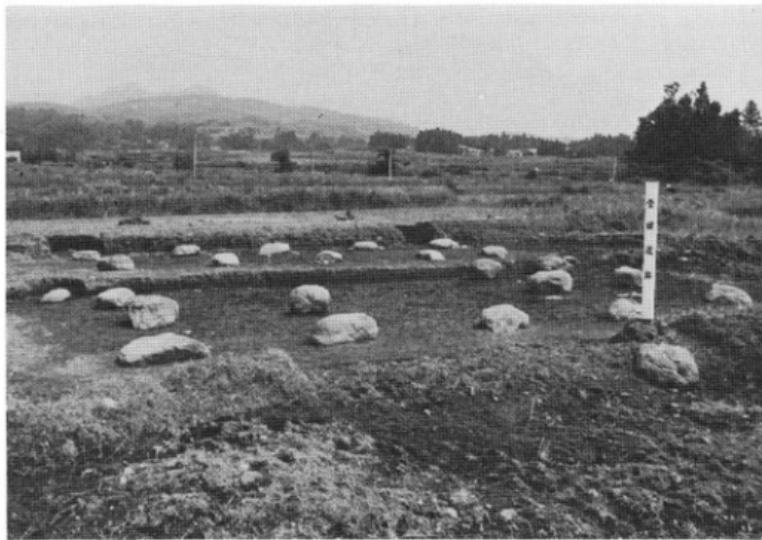
図版4 南方より見た礎石群全景

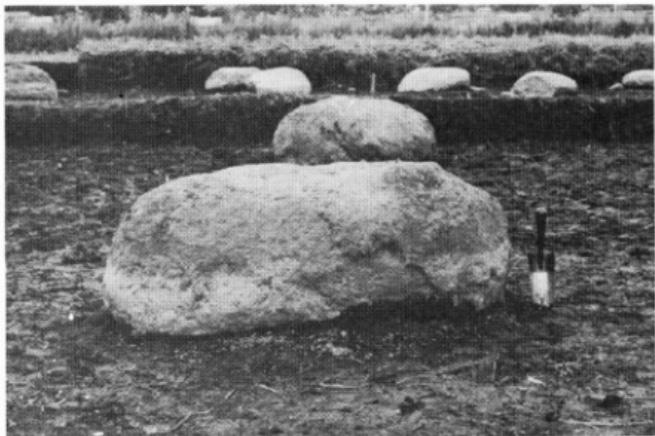
図版5

礎石 C列5番  
南方より北を見る

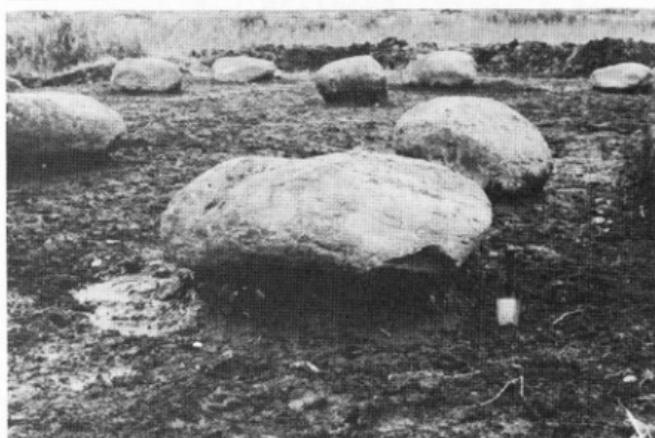
図版6

礎石 F列3番  
東方より西を見る

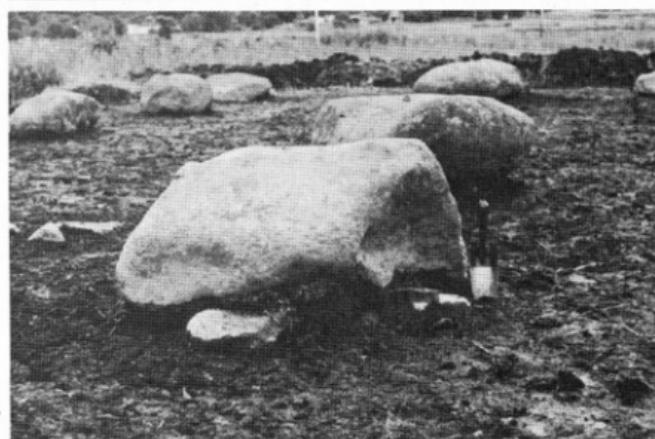
図版7

礎石 F列4番  
東方より西を見る

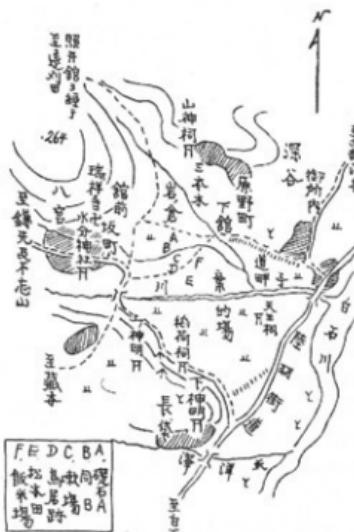
礎石Aのうちには三尺九寸に及ぶものなども難ってゐるが、径二尺乃至三尺内外の石が大部を占め、図示したやうな隔たりをおいて配置されてゐる。位置を欠き又は片寄ったものがあつても、四辺に配った石の向きから觀て南面した一棟の建物に屬したものと想像し得られる。二段を為した田に配列され、礎石頂の高さを異にするものがないではないが、概ね齊しい高さを保つものと謂つてよい。
