歴史博物館建設事業に伴う
埋蔵文化財発掘調査概報

高 松 城 跡

平成 6 年度

香 川 県 教 育 委 員 会

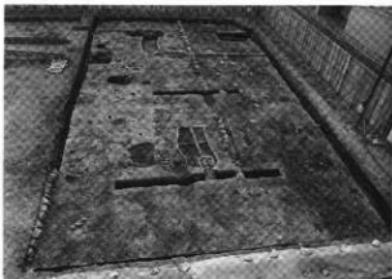
写真1 I区全景（東より）

I区西半部では、石列状遺構及び礎石群を検出した。また、石列状遺構の南側では整地層が拡がり、上位より土坑、ピット、下位より瓦溜り等の遺構を検出した。東半部では、石組みの溝状遺構及びそれから分岐する石室状遺構を検出した。なお、調査区東端では、香川県県民ホールよりつづく石垣を検出した。トレントン調査では、礎石の可能性の高い遺構を数地点より、また、第3トレントンでは対象地東に南北に位置する中堀の調査を実施した。次にこれらの遺構から主要なものを紹介する。

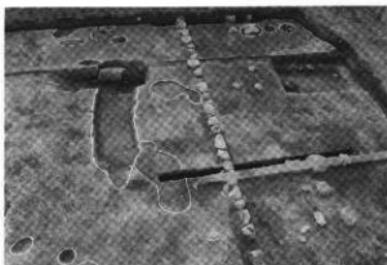
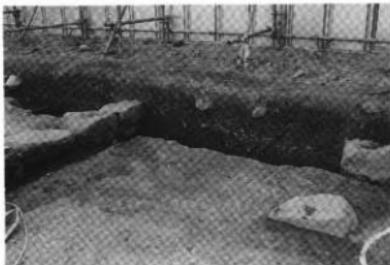
B 1・2 区で検出した。合計38の石を、直線状に東西に配した遺構である。西端は調査区外にまで延びていて確認できない。東端は搅乱等で欠落しているので不明であるが、端部周辺の三石が北に方向を転じていることから概ねその地点までと考えると、検出長約26mを測る。主軸はN-84°-Wに方位をとる。石材は安山岩系ないしは花崗岩系の、長さ50~60cm、幅30~40cm、厚さ30cm前後の自然石を使用している。石列上面を平坦面に、また、北に面を揃えている。石列南側は石列上面近くまで盛土整地されていたことが土層から観察できるため、土地区画の外縁ないしは土壟の基礎等の可能性が高い。なお、この石列状遺構の北側には、約3.0m隔てて礎石状の石が3石、8.0mおきに東西に並んでおり、関連性が窺える。

写真3 石列状遺構全景(東より)

写真4 石列状遺構近景(東より)

石列状遺構は、慶応二年銘の高松城古図及び鎌田共済会所蔵の推定明治10年高松城図に記載されている長大な倉庫に位置的に類似し、関連する遺構と考えられる。建物の対辺が確認されないため建物礎石と考えるより、建物遺構の周辺部に配された土地区画の外縁、あるいは土解の基礎等の考えが出来る。時期的には同一遺構面上で検出された溝01、石室状遺構等と類似するものと考えられる。

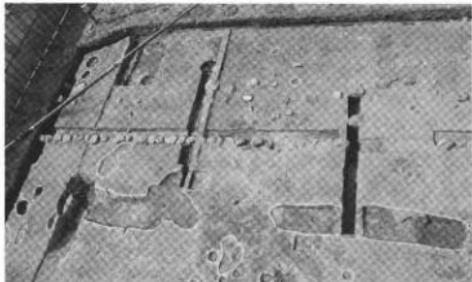
写真6 瓦溜り01・02 (南より)

両遺構とも石列状遺構の南、B1・2区に位置し、東西主軸の長椭円形状を呈する瓦溜り状の遺構である。また、石列状遺構の整地層の一部が上面を薄く被覆しており、同遺構の築造に伴う遺構と考えられる。瓦溜り01は長径約4.5m、短径約1.5m、深さ約0.4mを測る。主軸方位はN-79°-Wに向く。出土遺物としてはコンテナ94箱

の瓦の碎片及び少量の陶磁器片が出土した。瓦溜り02は長径約7.0m、短径約1.3m、深さ0.6mを測る。主軸方位はN-82°-Wに向く。出土遺物としてはコンテナ52箱の瓦の碎片及び少量の陶器、土師器片が出土した。

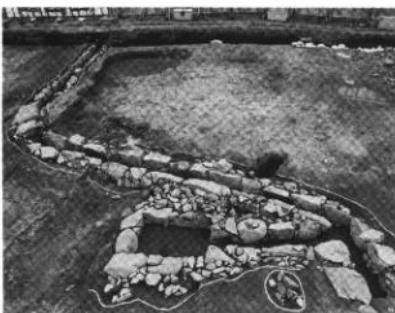
写真7 溝01・石室状遺構 (南より)

I区東半部B2・3区で検出したクランク状に延びる石組溝である。B3区南西隅から3.0m北に延び、石室状遺構と分岐する地点で屈曲し約9.0m北西に延び、B2区で再度屈曲して北に延びる。後者の屈曲部分には平坦な蓋石を2石配している。状況より橋として機能していた可能性が高い。検出長20.0m、幅約0.3m、深さ約0.3mを測る。南北方向に延びる部分の主軸方位はN-6°-Eを測る。構造上側面は石組、底面はよく叩き締めた粘性土を貼り込んでいる。石材は北半部は板状、南半部は塊状の自然石を多用している。また、大半が安山岩系で、一部花崗岩も含まれる。南端と北端の比高差は約0.2mを測り、北に向かって流れる水路と考えられる。なお、この遺構は、調査区北側の市道を隔てて、昭和60年度の香川県県民ホール建設に伴う調査の際に検出したSD04に連続する可能性が高い。

I区東半部B2・3区で検出した、溝01より西に分岐する石組み遺構である。形状は古墳時代の天井石の失われた横穴式石室に似ていて、溝01より西に分岐する溝の部分と、溝の先に付属する石室の部分とに区分できる。構造上側面は石組、底面はよく叩き締めた粘性土を貼り込んでいる。石室状遺構と溝01との間には拳大の角礫を裏込め石として充填している。

溝01は先にも触れたが香川県県民ホールの調査時に検出したSD04に連続する可能性が高い。SD04は先の古図に記載されている東門跡に伴う遺構と考えられている。古図の記載では対象地北東隅に中堀を渡る橋の記載がある。東門は東の丸の入り口で、その西側に北に開く鍵状の堀が記載されている。先の香川県県民ホールの調査の際にはその北端の部分が検出されており、本年度の調査区にも延びる可能性が考えられていた。しかし、今回の調査で検出されなかった点より、おそらく対象地と香川県県民ホールとの境界に所在する、市道の下で東方向へ屈曲するものと考えられる。

石室状遺構は溝01と時期的にさほど差がない点と、切り合いが認められない点より溝01に付属する施設と考えられ、性格的には水蓄めの機能が考えられる。

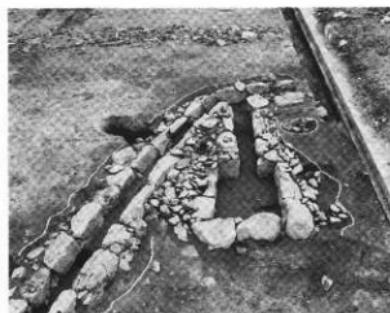
写真8 石室状遺構 (西より)

溝の部分は長さ2.5m、幅0.4m、深さ0.4mを測る。石室の部分は長さ1.5m、幅1.1m、深さ0.4m、溝の部分を含めた主軸方位はN-83°-Wを測る。

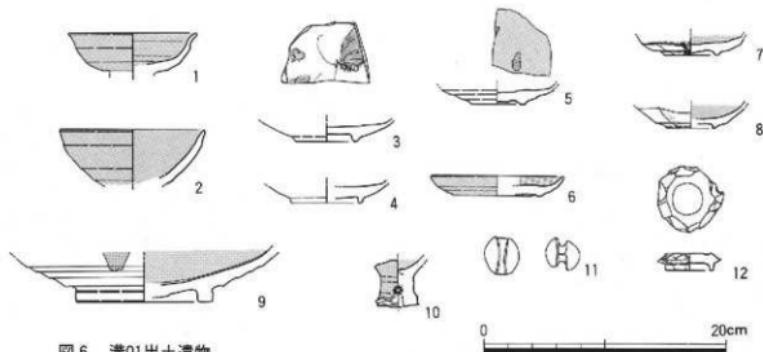
図6 淸01出土遺物

出土遺物としては瓦、陶磁器片がコンテナ3箱出土している。代表的な遺物12点を抽出した。(図6-1・9・11)は埋土(4・5・7)は掘形、他は覆土から出土した。(1・2)は高台部を欠く瀬戸・美濃系の陶器碗である。(1)は内外面ともに漆黒色の釉を施している。(3)肥前系の皿底部である。(4)は青磁皿の底部(5・7)は唐津焼灰釉皿の底部である。なお、(5)の内面には砂目が認められる。(6)は瀬戸・美濃系の陶器の皿(8)は唐津焼碗の底部である。(9)は内・

外面乳白色の釉を施す大皿の底部である。(10)は形状より推定して、陶器の仏壇器の脚部であろう。(11)は土師質の有溝土錘である。(12)は肥前系碗の高台部を用いた土製円盤である。内面には見込み蛇ノ目釉ハギが認められる。

溝01、石室状遺構から出土している陶磁器類は、17世紀から18世紀代までの時期幅がある。最も新しい時期をもって一応18世紀後半頃が下限と考えられるが、明治10年の高松城図に東門土堀が

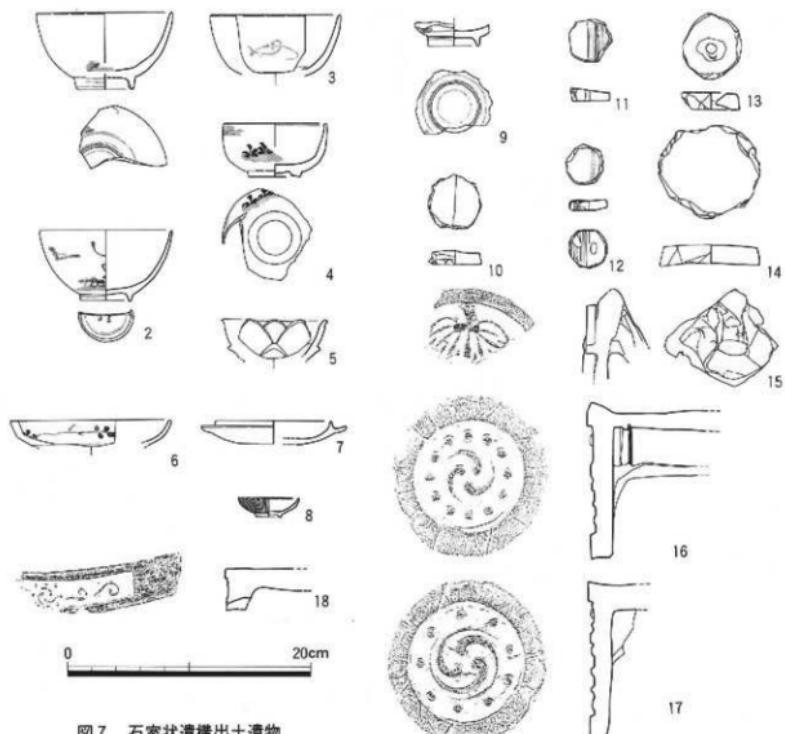
図7 石室状遺構出土遺物

出土遺物としては瓦、陶磁器片がコンテナ15箱出土したが、主体を占めるのは瓦片である。代表的な遺物18点を抽出した。(図7-1~4)は肥前系の碗である。(5)は白磁の碗である。外面蓮の模様をかたどる。(6)は底部を欠く肥前系の皿である。(7)は形状より推定して備前焼の灯明皿と考える。(8)は白磁の紅皿である。(9・11~14)は土製円盤である。(9)は肥前系の碗の底部を用いた土製円盤である。(11・12)は陶器片、(13・14)瓦片を用いている。なお、(13)には中央部に穿孔が認められる。(10)は安山岩製の石製円盤である。(15~17)は軒丸瓦である。(15)の瓦頭部分には葵紋を施している。(16・17)の瓦頭部分には巴紋を施している。(18)は軒平瓦の瓦頭部分である。

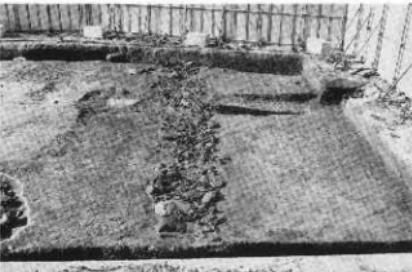
写真9 I区石垣（南より）

I区のB3区では石垣西面の基底部及び東面の一部を検出した。西面の基底部は、長さ12.0m、幅1.5mの範囲で南北に細長く帯状に検出した。北半部にくらべ南半部は比較的残りが良い。東西両側縁には径0.5~0.8mの自然石を配し中央部には拳大の円礫を敷いている。東面は、裏込め石の一部を確認した。

石垣及び中堀の遺構は、先の古図資料及び香川県教育委員会の試掘調査結果により、対象地の東辺を南北に横断する可能性があったが、本年度の調査で北端より南端まで良好に残存している見方がより強くなった。なお、石垣は上位と下位の石積みの状況が違うため構築後補修された可能性がある。最深部までの調査を実施していないので、時期、構築法など不明な点が多いが、次年度以降の調査の課題になろう。

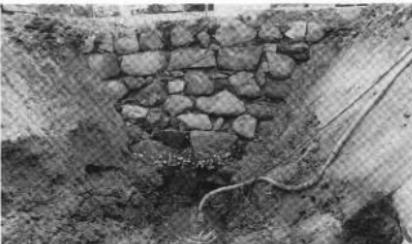
写真10 第3トレンチ石垣（東より）

第3トレンチでは石垣西面の基底部及び東面を検出した。西面では基底石1段分を検出した。東面では現地表下約4.5mまで掘削したが、石垣基底部を確認するには至っていない。検出した石垣は、安山岩、花崗岩系の切り石及び自然石を7~8段積み上げたものである。上位より2段分は石材を横長方向に比較的丁寧に積みあげ、3段以下は比較的荒く野面積状に積み上げている。なお、上端から2.4mの深さの石垣表面には、貝殻の付着が認められ当時の海面を想定できる。

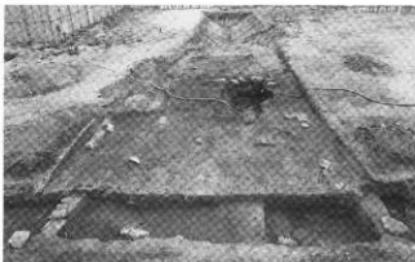
写真11 第3・4トレンチ礎石（西より）

I区及び4本のトレンチ中より約50基の、礎石の可能性がある自然石及び切り石を検出した。第1トレンチからは2、3石で構成される石列状の遺構2条。第3・4トレンチC2区からは建物跡の可能性が高い礎石列。第4トレンチD2区からは南北方向に主軸を描えた方形切り石4石を検出した。
