付 錄

土佐国分寺古図について

土佐国分寺

庫裡改築に伴う発掘調査概報

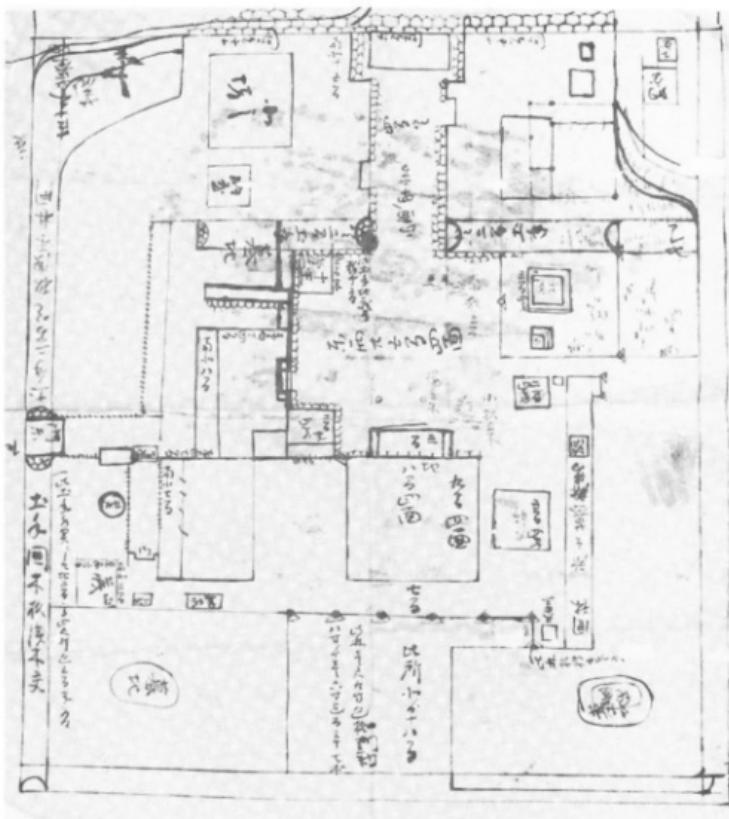
第1図

第1図は墨一色で描かれた平面図であり、仁王門を下にしてタテ40cm、ヨコ36cmの大きさである。図面の描き方や各所に記入された文字は一定せず、さらに各所に訂正があるなどきわめて乱雑なできである。

6枚の古図のなかで、寺域が明確に描かれているものは第2図のみである。東側の土塁は、草創期の土塁とされているが、古図にも「土手高サ四尺内外幅二間、長七十五間開立木」と明記され、寺の東側から北側へ折れ中央部附近からやや幅は狭くなっているが西側に折れて西門まで連続している。この土塁は、第1図にも第3図にもみられ、その土塁上に杉や浅木が生え繁っていたようである。この土塁や寺域について、具体的に語る寺の記録はなく、記録のなかで最古のものが、長宗我部地検帳くらいである。これには「国分寺方六町之構ノ内・四方林アリ」とあるが、これら古図からこの規模の推定は不可能である。このことについて『高知県の考古学』で岡本健兒教授は第2図の記録をもとに、現寺域の東南角より北方にわたり残存する土塁を基準に測量し、南北75間（450尺）を正しいものと認め、東西についても、東側より続く土塁が西に約65メートル現存しているが、それを生かし西に延長して、現在は水田となってはいるが、明治の頃までは寺域を示す籠があったと伝えられている地点までを実測し、498尺の結果を得ている。2尺の誤差はあるがこれをもとに南北450尺・東西500尺が創建以来の土佐国分寺の寺域と推定している。また地検帳の方六町にも言及し、六町四方というのではなく、一辺450尺ないし500尺の寺を囲む全長が約6町という考え方を示されている。

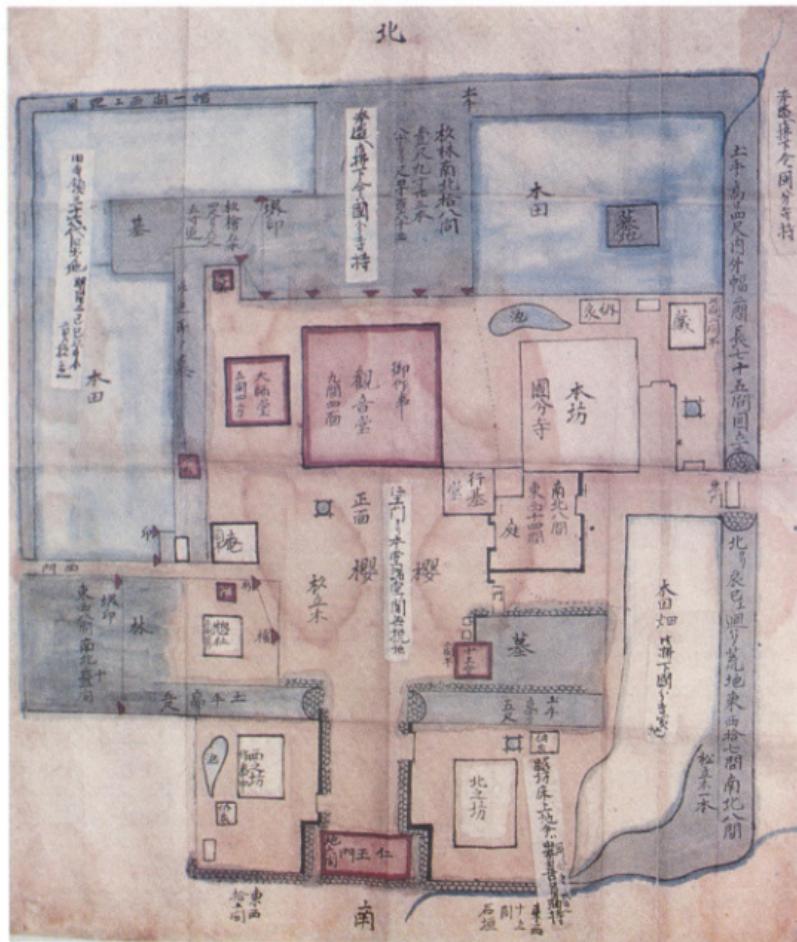
第2回

第2図は従来利用してきた平面図であり、仁王門を下にして、タテ56cm、ヨコ47.5cmの大きさでうすく彩色されている。伽藍の名称その他記入された文字の方向も一定しており、国分寺所蔵の古図のなかでは最も整った図面である。特に国分寺域を示す土塁の長さや幅が記されており、寺域推定のうえからも貴重なものである。またその古図の7個所にわたって、図面の紙質と異なる幅2cm、長さ6~14cmの紙片に、記事が記入されノリ付けさ

れている。

ただ比較的整備されている第2図については、早くから江戸末期のものであると伝えられてきたことや、今回の発掘調査によって確認された本坊後方の納屋や池の存在などから

この古図は従来どおり江戸末のものと推定しても大過なかろうと思う。

この頃の出が成功したことを知る文書はみあたらないが、第2図に添付された7枚の細長い紙片の記事には、「奉還、御払下げ今ハ国分寺持」などあるところから、その時期は不明ではあるが払下げは行なわれたようである。

なお第2図に示されている北西部の水田部分は、農地改革により完全に国分寺から現在は離れている。ただ西門の小路の北方に幅1mほどの水路が、もとの寺域境と推定できる現在の市道まで伸びている。これは国分寺内から続く配水路となっているが、この部分のみが水田として現在も国分寺の所有となっていることは、この周辺の水田すべてがかつては寺領であったことを証す唯一のものと思われる。

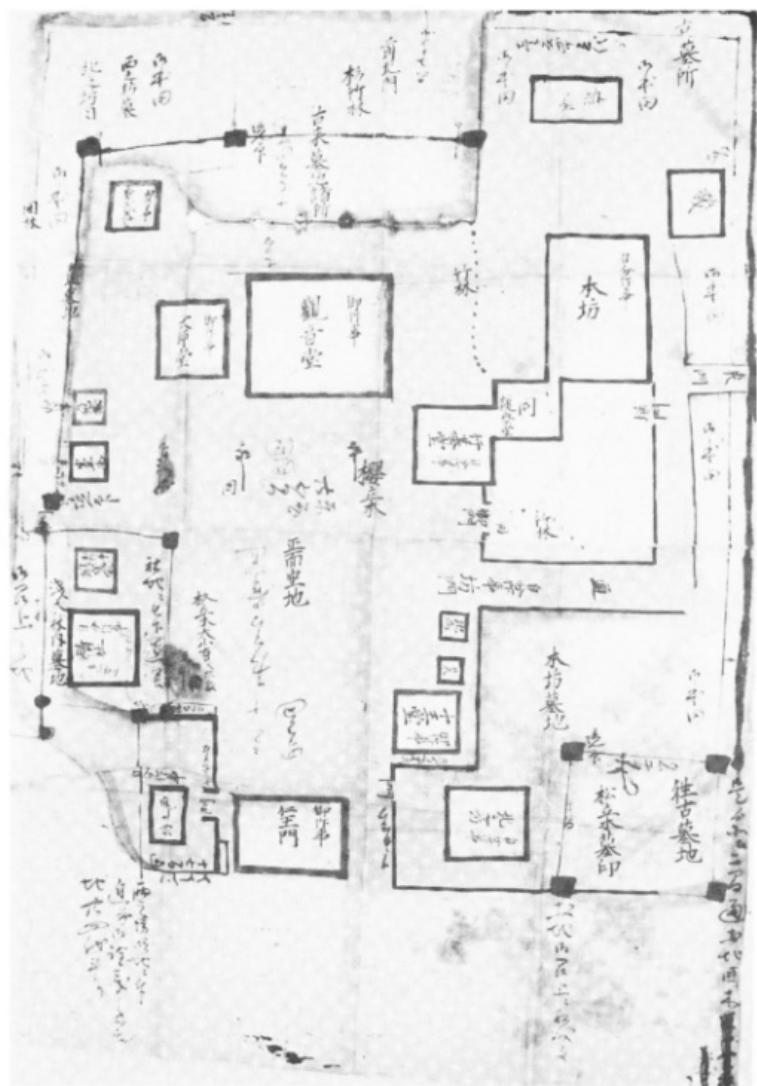
第3回

第3図は、仁王門を下にタテ77.5cm、ヨコ54cmで、4枚の紙面をはり合わせた図面で国分寺所蔵のなかでは一番大きいものである。御藍のうち仁王門、鎮守堂、六地蔵、聖武天皇、大師堂、觀音堂、十王堂は茶色で、他のものは黒色で囲い、土手や囲は青、境内と本田は茶色とそれぞれうすく彩色されている。この古図にも各所にのちの加筆と思われる筆跡での書きこみがある。

第3図は、仁王門の「西ノ坊」についてみると、第2図の場合には「作事中」とある。しかし、第3図になると「自分作事」となっていることから第3図は第2図よりやや新しいものと考えたい。

第3図の御藍外に加筆されている「御召上地」などの記載も明治3年以後の加筆と考えてよかろう。また第6図については、本坊の一部がワラ葺となっているが、明治の末年すべて瓦葺にしたと伝えられていることからその描かれた時期を推定しなければなるまい。

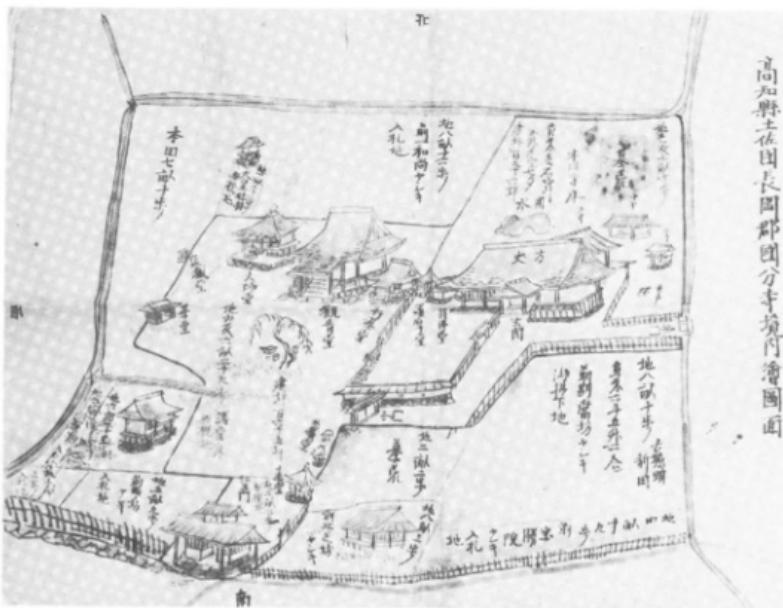
第4図

第4図は先の3古図とはやや異ったものであるが、タテ28.5cm、ヨコ40cmと小さく、建造物は墨で描き茶色に彩色されている。また仁王門から北へ中門、東門、土塁の北端、一和尚屋敷の東、天皇社、茶堂、惣社の東側より仁王門に至って赤い線でかこんでいる。(第4図では濃い黒色となっている) そのほか各所に記入されている建坪は赤字で、そのほか

は墨書きである。

第4図の絵図については、関連する文書が国分寺に所蔵されている。これによると、明治10年6月23日付で、時の住職釋押長が六八区二小区の区務長宛に提出した寺領払下げ願い出に添付された古絵図のようである。国分寺守城は江戸末までは第2図に示されているように周囲は七手・立木によって囲まれた寺域であったが、明治3年高知藩參事名で寺域内的一部が召し上げられたようである。従って第4図の赤線で囲まれた部分の外側、すなわちかつて寺領であった地区の払下げを檀家と共に区務長へ願いでたものと考えられる。

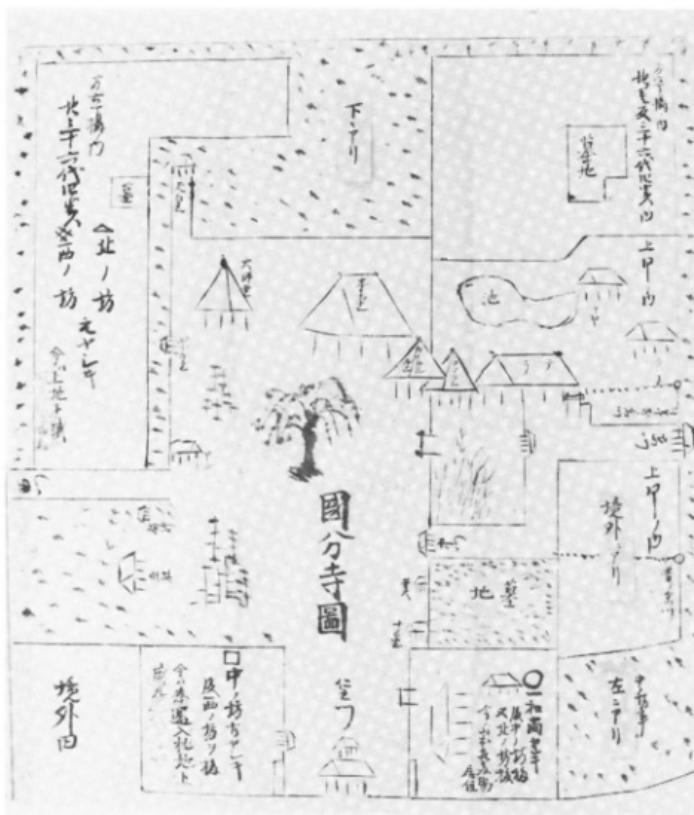
第5図

第5図は墨一色で、仁王門を下にタテ31.5cm、ヨコ28cmと小さく簡単な見取図的な描き方である。ただ東側の土塁に、「昔の東門」「十年前の東門」などと記入されているのはその変遷を知るうえで興味のあるものである。

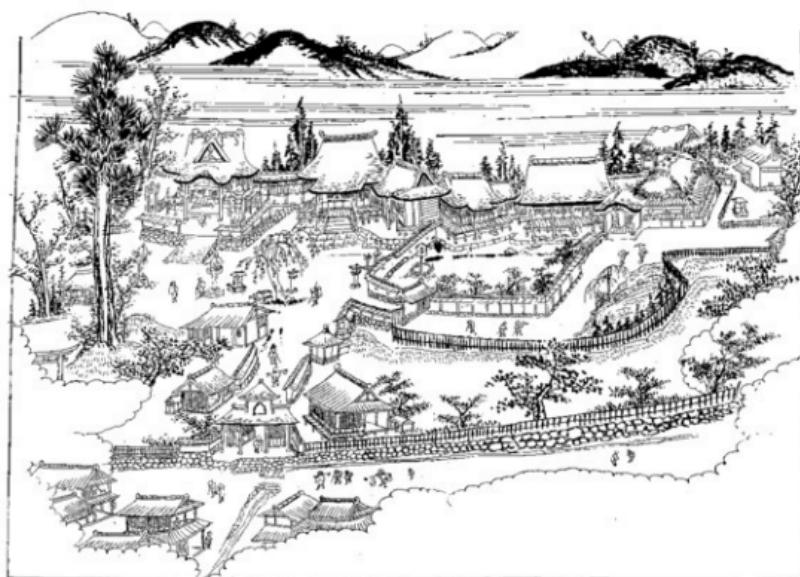
第6図

第6図は、版画の原画として仕上げられたものようである。タテ35cm、ヨコ42cmの大きさであり、多少絵画的な面もないではないが、国分寺所蔵の古図のなかでは特異なもので、伽藍の様相や参詣者の姿も含めて興味ぶかい。特に右上方の本坊の一部と、後方の納屋がワラ葺であることなど時代推定の資料となろう。

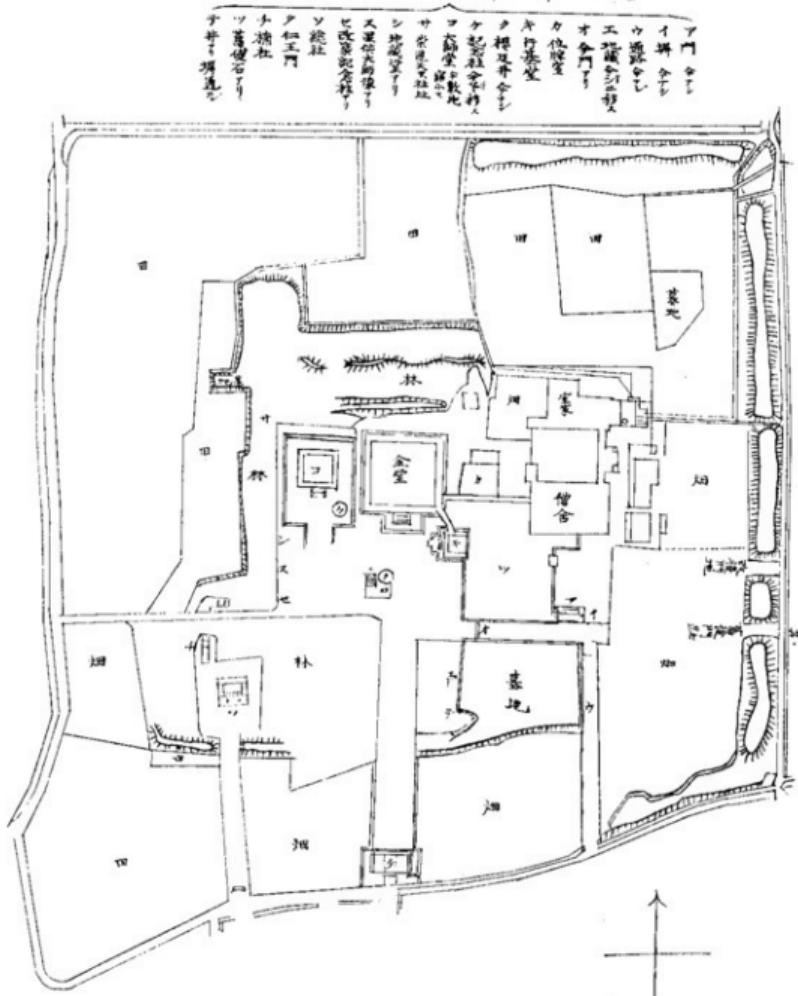
第7回

昭和5年発刊の『高知県長岡郡国分村誌』(高村晴義著)には、第2図を中心にのべ、卷末に、「大正10年8月実測、国分寺図」とし、さらに「昭和5年8月視ル所下記ノ如シ」として第7図を掲載している。

昭和13年発刊の『国分寺の研究』で、「土佐国分寺」を執筆した安岡源一氏は、「第411図 土佐国分寺境内図」として第7図の高村晴義氏の実測図を示してある。
