# 香川県埋蔵文化財調査年報

平成 8 年 度

香川県埋蔵文化財研究会

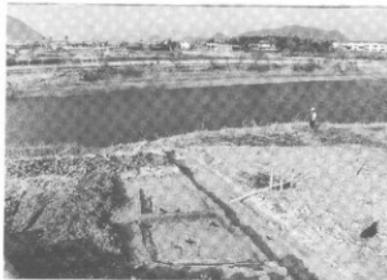
第2図 SH-01全景

SH-01は北東側が調査区外へ伸びるが、1辺約4.5m×4m以上の方形住居である。埋土上層からは奈良時代の須恵器片が出土しているものは床面直上で出土した土器は弥生時代終末期の様相を示す。主柱穴は第5図のP1～5が相当し4主柱構造である。P4・5はその配置状況から建替えによるものと考えられる。また、炉跡(K-1)はほぼ住居中央に位置する。

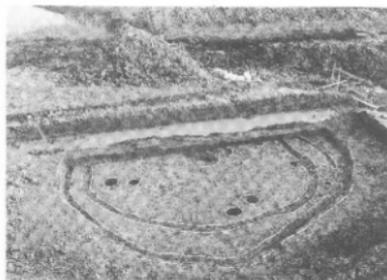
第3図 SH-02全景

SH-02はSH-01の約20m南で検出され、同様に住居の約1/3が調査区外へ伸びるため断定はできないが、直径7m強の円形もしくは多角形住居と推定される。残存深は約30cmを測り主柱穴は第6図のP1～5が相当し、4～5主柱構造と考えられる。炉跡(K-1)は下川津遺跡等で比較的多くみられる柱穴型炉で住居ほぼ中央に位置する。K2は灰溜め土坑である。周溝は二重に配されるが、主柱穴の検出状況及び住居内埋土の堆積状況から住居の拡張に伴うものである可能性が高い。

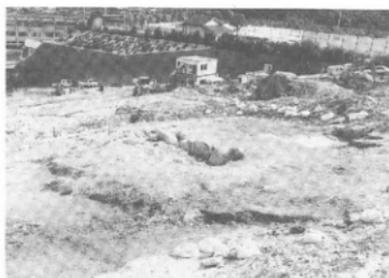
第3図 平木4号墳全景

一方、標記事業に伴う工事中に平木1号墳の北東約40mの地点で1基の古墳が新たに発見されたため平木4号墳と命名し、急遽事前調査を実施した。調査の結果、同古墳は残存長4.7m程の横穴式石室を持つ直径約11m程の小規模な円墳で、段々畑造成時の削平により石室は基底部しか残存しておらず、周溝も山側で約半周を残すのみであった。出土遺物は須恵器杯、高坏、土師碗、鉄鏃等が出土しており古墳時代末期にあたる7世紀中葉の築造と考えられる。

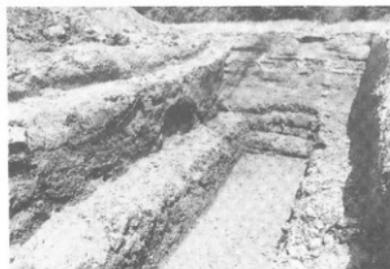
第3図 トレンチ掘削状況 (屋島)

調査の結果、調査地付近は厚く盛り土されており、1.7mの深さまで花崗土、以下70cmの深さまでガラスピン片を含む攪乱土が堆積していた。高松市作成の縮尺1/2,500の都市計画図によると広場は浅い谷を埋め立てて造成されており、今回検出した地山面は東方から緩やかに下る谷斜面を検出したことになる。地盤は赤茶色シルト質土で、調査範囲において遺構・遺物は認められなかった。 (木下)

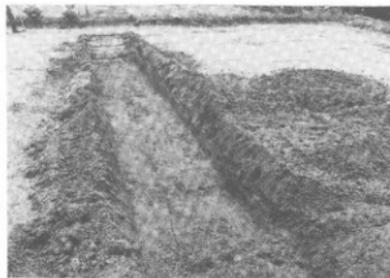
第3図 遺構検出状況

調査の結果、耕作土下約20～30cm程下に古瓦を多量に包含する灰褐色砂質土層が所在し、直下の遺構面では、径80cm程の規模を持つ柱穴跡や溝等の遺構を検出した。出土遺物の中には軒丸瓦片が2点含まれており、中世後半～末の所産と考えられる。また、瓦片は地表面にも少量散布しており、遺構面の深度から考えても、造田に伴う大規模な削平を被った可能性が高い。

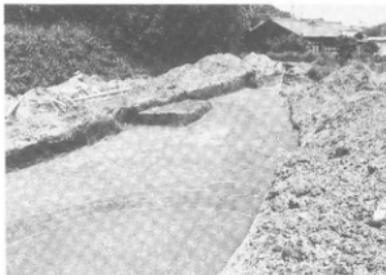
第2図 遺構検出状況

調査の結果、弥生時代中期後半、後期後半と古墳時代後期の遺構面を検出した。特筆すべき遺構は直径8mの円弧状に巡ると推定される幅70～80cmの溝で弥生時代後期後半段階の土器が多量に出土している。周溝内の土坑からは中期後半の土器が出土しており周溝に伴うものとは考えにくく、主体部はすでに消失しているものと考えられる。また径80cm～1m程度の規模をもつ大型柱穴跡もほぼ等間隔に並び、掘立柱建物を形成した可能性がある。

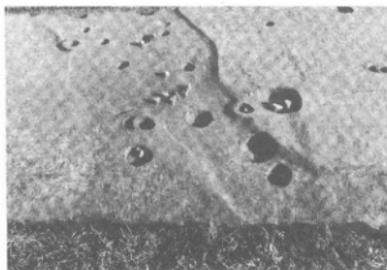
第2図 周濠検出状況

調査は、町代2号墳の周濠確認を目的に今年度は北半分で実施した。その結果、調査区内で周濠を確認したが、それはさらに北隣のほ場にのびており、墳形を確認するには至らなかった。検出規模は幅約1～2.6m、深さ約0.1mを計り、調査区中央部で急に細くなり、さらに北側で墳

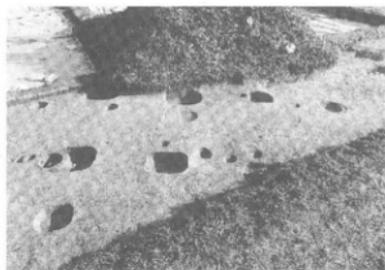
第3図 SB-01検出状況

丘側にだけ拡がりを見る。周濠内からは土師質の円筒埴輪とサヌカイト製石器、奈良時代と思われる須恵器の高台付杯等が出土している。さらに、本来の古墳の墳丘下及び周濠上等で柱穴を多数確認した。SB-01は主軸をほぼ東西にとる1間×3間（2.6m×5.8m）の掘立柱建物である。柱穴内からはサヌカイト製の石器等が出土しており、弥生時代のもと考えられる。SB-02は主軸をやや北に振るが、1間×2（3）間の掘立柱建物である。SB-01と同時代のものであろう。

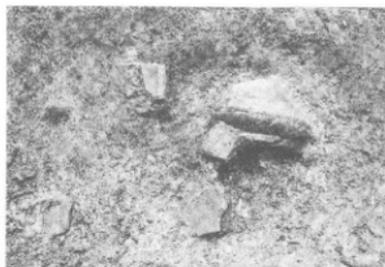
第2図 縄文時代晩期土器出土状況

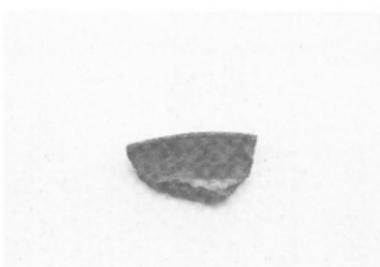
第3図 漆塗り浅鉢口縁部分
