岡山市文化財保護年報

(昭和48年度～昭和52年度)

岡山市教育委員会文化課

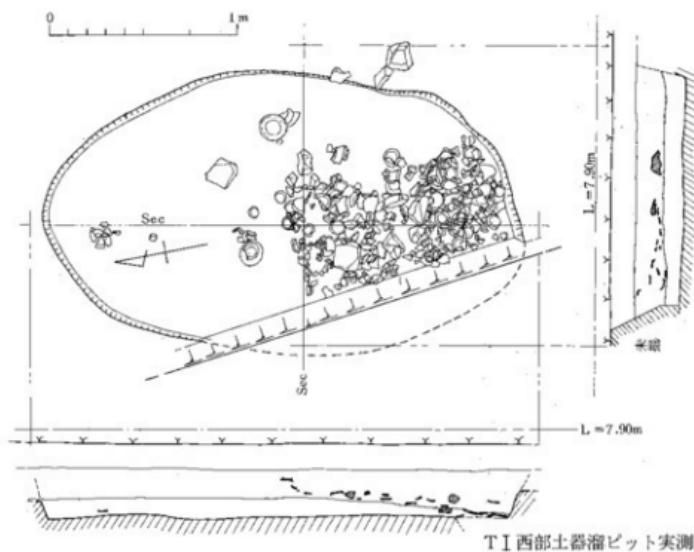
T I 西部土器溜ピット実測図

トレンチで土師器系土器の完形品を多く含む土器片の集積を伴う、浅い土壠（以下土器溜ピットという）と土塙墓群が、検出された。土器溜ピットはトレンチ西部にあり、長径2.5m、短径1.5mの橢円形プランで、深さ10~12cmの底の平らな掘り込みで、底面上に10cm程の埋土をおいて土器片が、雑然と集積された状態で置かれている。この土器溜は、散逸していた土器を整理集積して、一括投棄された状態にある。また、土器溜ピットの周辺には、数個の角礫を置いた不整形な橢円形の切り合の掘り込みが、数基あり、これらは、土葬用の墓壇と判断される。土塙墓は、多くが大形台付深皿を伴っている。以上の状況から、T I西部の遺構群は、土塙墓群とそれに伴う土器集積のピットと考えられる。

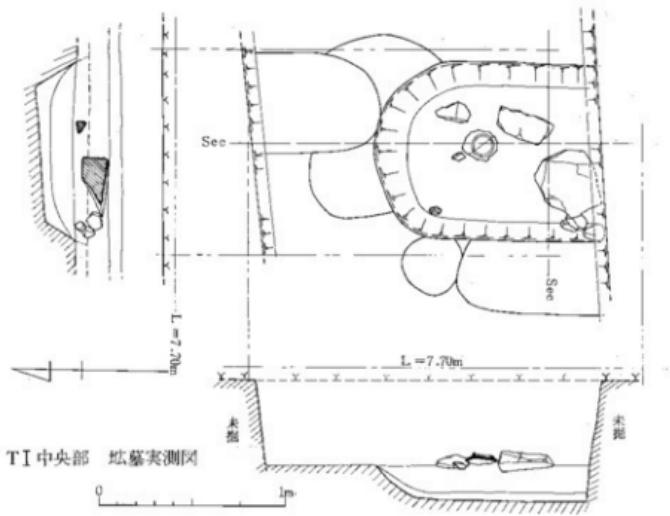
T II 中央部 坑墓実測図

トレンチの中部で、下層の包含層上面からピット群が検出された。その中央のピットは、長さ約2m、幅90cm、深さ20cmの舟形土壠で、土壠上面に平らな角礫を点々と置き、特に中央部に大きな石を配置している。また、土壠上面の北寄りに大形台付深皿が伏せて置かれており、底面から品質の良くない縁稚碗破片が出土した。この状況から、これらのピットは墓壇と判断される。

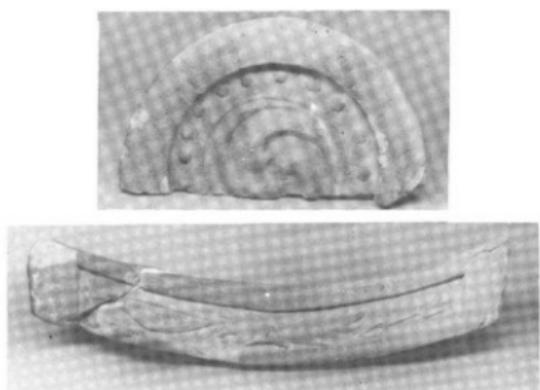
第一型式瓦

各トレンチからは多量の瓦片や灯明皿・磁器・備前焼・亀山焼・カワラケ等の破片、木挽・笏・板・柿・釘等の遺物が出土した。瓦は、3型式に分類され、第Ⅰ型式が右廻りの巴の軒丸瓦と類例を見ない茗荷と弓矢の文様の軒平瓦で、少量出土し、戦国時代後半に比定される。第Ⅱ型式瓦は、五三の桐の軒丸瓦と唐草文様の軒平瓦で、やや多く出土し、岡山城の同種瓦から1590年頃に比定される。第Ⅲ型式は、江戸時代初期の量産瓦で、多量に出土した。また捨石石材として16世紀に備中南東部で信仰された文英の石仏や野仏・一石五輪等が投入されていた。

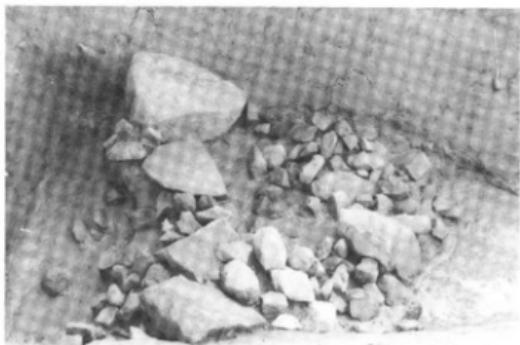
拾
石

発掘調査の結果、本丸跡周辺で捨石構築が検出され、これは、西側の一部が欠落するもののほぼ全周に伴うものであり、北半では現地形に沿応するが、南半では現地形と斜交したり間隙があったりする。捨石は、水辺の造成の付属的な基礎地形であり、城側に対向して段取ってあって城郭本体の土壇末端を受け止める状態を示し、石垣の根石の状態はない。また、二の丸跡周辺では捨石が検出されず、この構築は、本丸跡にだけ伴うものと判断される。

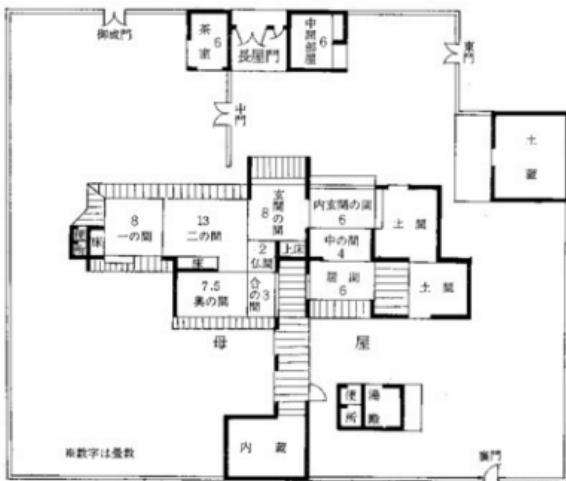
第1図 旧足守藩侍屋敷遺構配置図

遺構は、門、母屋、土蔵、内蔵、湯殿、御成門、土堀及び庭園等からなり、その配置は第1図のとおりである。

桁行13.85m、梁間3.94m、一重、屋根入母屋、本瓦葺、土蔵造。

桁行17.73m、梁行3.94m、一重、寄棟、屋根茅葺、四面に瓦葺の廂。

内蔵は母屋の裏から5.91m離れた位置にあり、桁行5.82m、梁間4.36m、重層、切妻造、本瓦葺とした土蔵で、母屋に向いた側の左に寄せて入口を設け、背面の壁の一階と二階に各一個の窓を開き、また二階の両側にも窓を置いている。母屋から内蔵の入口まで幅1.97mの渡り廊下が設けてあるが、これは、後世につくられたものであろう。

母屋の東南端に近く、前庭に面して建てた土蔵は、桁行5.93m、梁間4.08m、一重、本瓦葺の建物で、前面に深さ1間の廂をつけ、廂の両側には厚い壁をつけて土蔵にして使用している。この土蔵は大蔵とも称し、家老屋敷に必要な公用の建物である。

御成門は桁行1間、屋根を本瓦葺にした切妻造りの二脚門で、板戸を両開につけている。その左右には土塀が続いている。

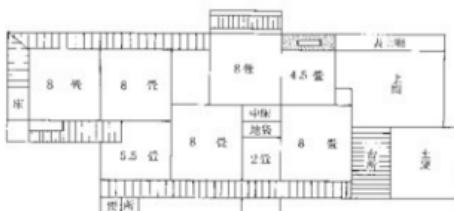
第3図 修理前母屋平面図

工事中、柱・梁その他の建築材料を詳細に点検し、これらに残る痕跡を検討した結果、母屋については、創建後数回にわたり修理又は改造が行なわれていることが判明した。このため、できるだけ創建当時の状態に復元することとし、間取り等つぎのとおり変更した。

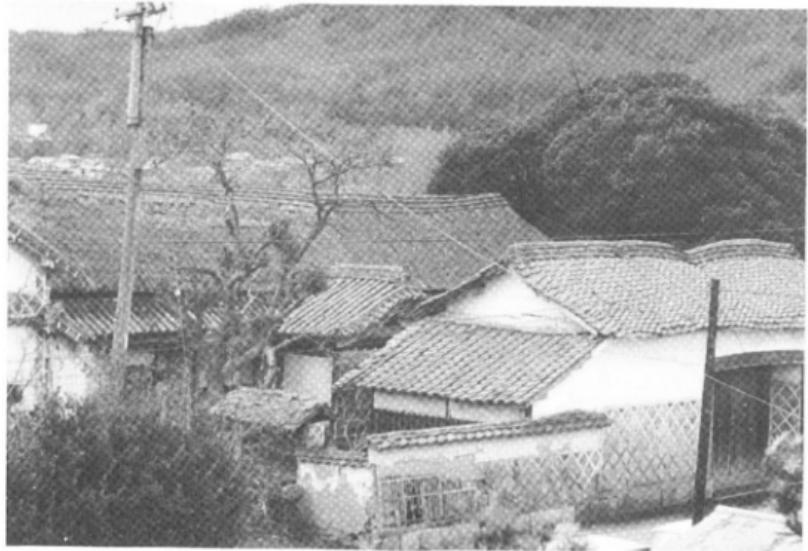
修理前の全景

造構は老朽化が著しく進んでおり、修理前にはすでに長屋門の棟の一部が崩れ落ち、母屋についても崩壊寸前という状態にあった。
