# 小杉丸山遺跡の環境整備

—史跡等活用特別事業の報告書—

1996年3月

富山県教育委員会

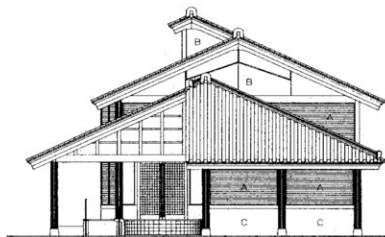
東側立面図

北側立面図

南側立面図

西側立面図

建物は木造一階建、建築面積324㎡、延床面積263㎡である。外部仕上げとしては、屋根は本瓦葺、外壁の主要部は、ビラ材で、和風のデザインとなっている。内部仕上げとして、天井は杉縁甲板、内壁はペンキ下地用クロス張、床はフローリング張りで着ていた展示空間とした。屋根の本瓦葺きは、この遺跡から飛鳥時代の瓦が出土したことに由来しており、軒丸には出土品の文様が復元されている。また、φ360mmの丸柱や330mm角の梁材などを前面に表現し、軸組の美しさや木の暖かみを感じとれるようになっている。
