奈良国立文化財研究所年報

1 9 6 2

平城宮跡第7次発掘調査

平城宮跡第6・7次発掘調査概要

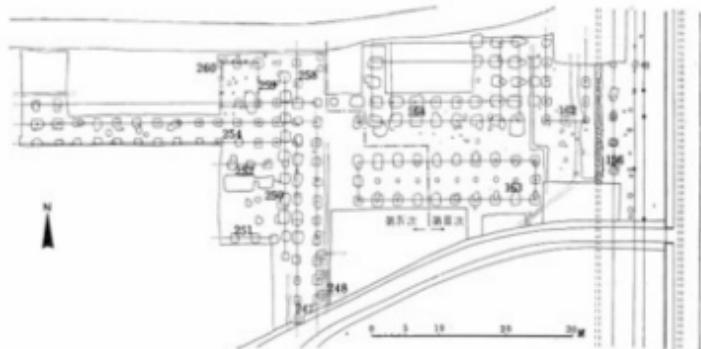
第1図 内裏遺跡実測図

24束の橋のうち、SA256は柱間各10尺で東回廊の西側柱列の北延長線上にあり、回廊に取りつく橋であろう。SA250は柱間各10尺で東回廊のすぐ西側に並ぶ南北方向の橋で、柱穴の重複状況からすると回廊より時期がおくれる。また、東回廊南端付近の南北に3個並んだ柱列SX258(柱間各10尺)も、回廊より時期のくたる遺構で、おそらく東西にのびる建物の西端部分と思われる。なお、東西方向に3個並ぶ柱列が、北回廊の北側に1組(SX260)、南側に2組(SX251・SX253)発見されたが、それも全体の規模や性質を知ることができなかつた。

柱列付近を北縁として、ほぼ北回廊にそつて東西に延びており、急斜面の南縁と緩斜面の北縁とをもつた幅約17mのものである。これは円筒埴輪片や直径10~20cmの古墳墓石様の玉石を多量に包含した土で埋め立てられており、回廊の他の柱穴はこの埋没土で埋められている。この発状遺構の延長を電気探査によつて追跡したところ、西は圓有地の西部では直角に北へ折れ曲り、東延長は多少彎曲しながら國

有地東端まで続くものと推察された。さらに、この濠状遺構の北約13mで、方約50cmの浅い掘りかたにすえた直角約30cmの円筒埴輪の基部を検出した。この埴輪残存状況や濠状遺構とその埋設状態からみて、これらの遺構は、平城宮遷都以前この地に存在した古墳と関連のあるものと推察される。

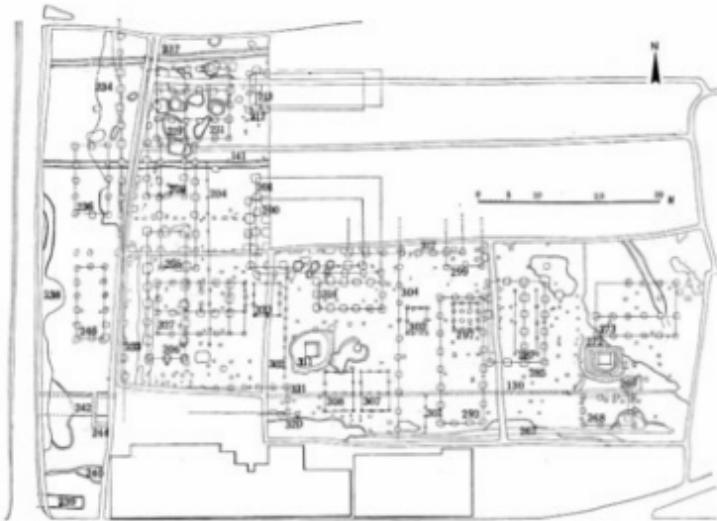
第3圖 官衙遺跡（第6・7次）実測図

通称「一条通の北側」では、ぼち城宮中軸線より東にあたる第6・7次調査地域から、掘立柱が建物22棟、門1棟、櫓4棟、井戸2所や廃棄物処理のための土塙などを検出した。これらの遺構は層位と掘立柱の柱穴の重複状態から後先を判定し、さらに規模や配置関係を考慮して6期にわたって造営されたものと推定された。以下、「造営期」とは遺構をまとめ、36年度年報で報告した第4・5次発掘調査の成果と対比しながら順をおつて述べる。()は第5次調査における期別をあらわす。)

I期(II)今回の調査地域に建物が適當された最初の時期で、調査地域西半に厚さ約5寸の土盛りを行つた後、2棟の建物と1棟の門を造営している。SB256は第5次調査で北半を検出した7間×2間(柱間各10尺)の南北棟建物で今回南面を確認した。SB317は7間×4間(柱間各10尺)の東西棟建物で、主要部は調査地域の北にあり、南北側柱列のみを検出した。SB325は南北にならぶ2個の擧立柱で門(柱間15尺)と推定される。なお、調査地域の東端の地山面が低下した地

区は、この時期にはいまだ土盛りが行われていない。II-1期(IV) 第I期の遺構をおつてこの地域一帯は全く盛土を行なう。その盛土上に行われた適営を一括して第II期とする。第III期の遺構は柱穴の重複状況や、遺構相互の配置関係によつて、3小期に区分される。II-1期にはSB200建物、SD130・SD106・SD243溝、

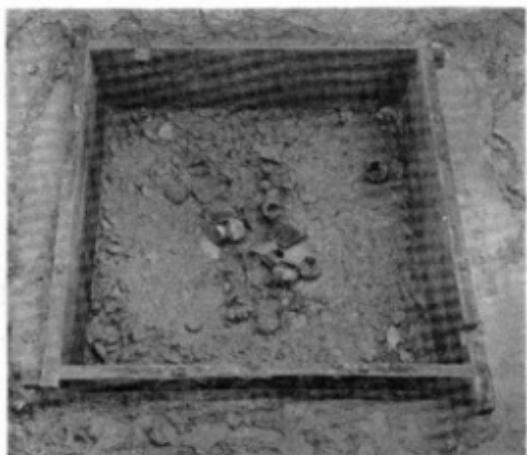
第4図 SE311井戸(II-1期)

SD244石敷及びSE272・SE311井戸が適営された。SE200は7間×4間(辻間各10尺)の4面に面のある東西棟建物である。SD130は第2・4次調査で検出した東西に延びる石敷溝の東延長部分であるが、調査地域の東部では石敷が切れて一段低くなり、そこはセメント材の穂を埋めこんでおり、この部分は暗渠であつたろう。SD243の溝は石敷がみられないがSD130の延長上にあり、またSD244の石敷はSD243をおおふ。南へ張り出しているが、石敷の手法が類似するからあまり時間のへだたらないものと考えた。SD106は調査地域の西南部で始まり、西へ流れる幅約2mの溝である。約49mの間隔をおいて東西に並ぶ2カ所の井戸のうち西のSE311は深さ約4mで、一方約7mの隅丸方形の掘りかたの底に井戸枠を組んでいた。井戸枠は長さ約2.6m、幅約70cm、厚さ約9cmの材を内法2.25cmのせいで型に組んだもので、下2段分が残つていた。井戸底の砂敷

面上から土器・木製品とともに万年通室・神功開室各3点を発見した。東のS E 272は東西約6m、南北約5m、深さ約4mの掘りかたに井戸枠を組上げたと思われるが枠材は遺存しなかつた。

る。この時期に第II期に造営された2ヵ所の井戸が改造されている。S E 311では当初の井戸枠を下2段を残して取りはずし、その内側に沈下をふせぐために凝灰岩切石をならべその上に内法約1.9mのやや小さい木枠を方形せいろ組に組みあげたもので、下1段分が残つていた。

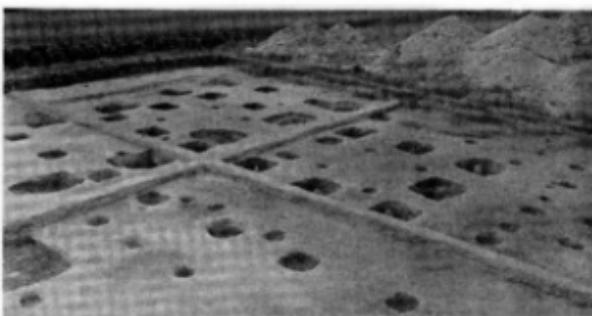
第6図 S B 327 振立柱建物

II—3期〔†〕 5棟の建物が造られた時期で、2期にくらべ棟数は増えたが、個々の建物の規模は縮少し柱穴は浅くなつてしる。S B 273は南廻（梁間11尺）のある5間（柱間各9尺）×2間（身寄梁間20尺）の東西棟の建物。S B 285は東廻（梁間11尺）のある5間×3間（柱間各約3尺）の南北棟の建物。S B 314は5間×2間（柱間各7尺）の東西棟の建物。S B 321は7間（柱間各6尺）×2間（柱間各7尺）の東西棟の建物。S B 327は北側柱列をS B 314建物とそろえ、南と東に廊のある6間×3間（身寄柱間各8尺、南廻柱間12尺、東廻柱間9尺）の東西棟の建物である。S B 327建物の身寄には、西より3間目に屏

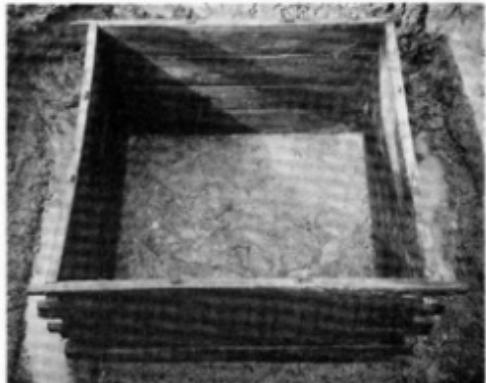
第7回 SE272番

木材は長さ約2.1m、幅約23cm、厚さ約9cmである。井戸底からは多量の土器・木製品類とともに陰平家宝一枚を検出した。また、右は第1次井戸掘を完全に取りはずし、新たに造り直したもので、内約1.8mの方形せいろ組木枠が4段分遺存していた。上から3段分の枠材は長さ2.0m、幅63cm、厚さ8cm位であるが、最下段のものは長さ約2.0m、幅約70cm、厚さ約9cmで大きく、古い枠材を再使用したものであ
