奈良国立文化財研究所年報

1965

奈良国立文化財研究所

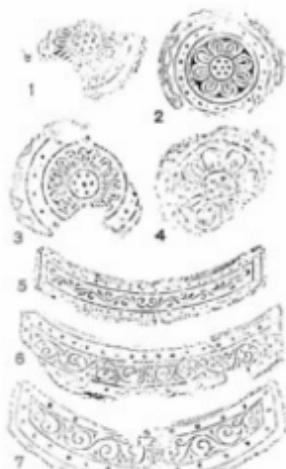
第6図 秋葉寺所蔵瓦

調査による最大の収穫は、縁軸軒丸瓦（径15cm、厚さ2.4mm）をみいたことである。複弁六弁に間弁を配した、奈良末の形式（1）であつて、地は淡褐色を呈し、淡緑色の釉は、いま大部分剥落している。

奈良時代の瓦は、軒丸瓦五形式、軒平瓦一形式の35点である。このうち軒平瓦の一形式（5）は15点を占め、うち7点が東塔跡出土品である。

他の形式は、1、2点ずつみられるにすぎない。平城宮跡出土瓦と同形のものとしては、805・807（3）、834A（2）、876（6）の各形式があり、東大寺出土瓦と同形ののは形式もみられる（5）。

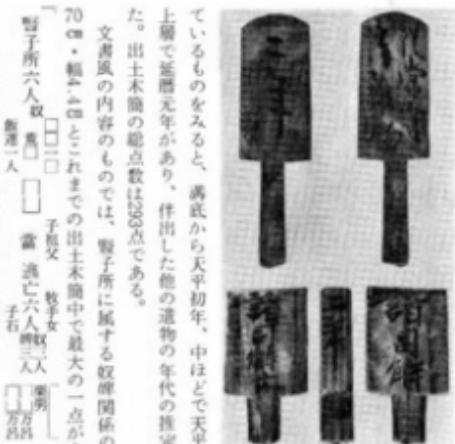
第2回 題題片

以上の送付をしめす木簡のほかに、番長・藏主・史生・書人などの下級官人の飯の請求文書や宿の納入に関するものがある。なお、始めて題題片(第2回)を検出した。「一面に「寢宮常 請算物」と二行。他

面に「二年」とある。常宮は万葉集601の東常宮であろうか。第21次の調査は、第2次内裏内郭の東から推定宮城東限にいたる部分でおこない、内裏外郭築地の東20mに平行して南北に走る玉石積の溝(STD700)から木簡を発見した。この溝では、遺物を含む土砂が層位

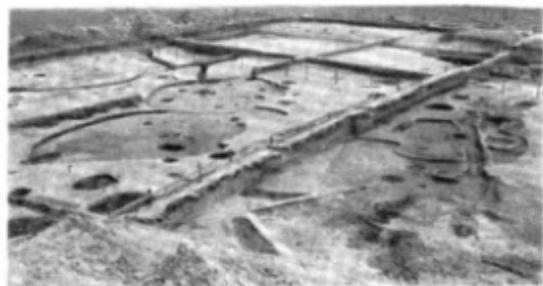
第1回 第14次調査弥生式時代集落跡

型式を異にする住居の重複は、AがBに切られたもの1例 (SB1477)、AがCに切られたもの2例 (SB1505・SB1576) がある。

いずれの場合もAが他の型式の住

居で切られているから、Aが最も古い型式であると考えてよからう。BとCが重複した例はないが、Cの周溝から出る土器が今回出土した

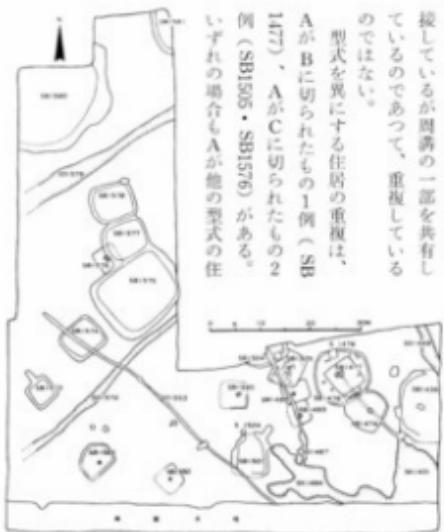
第2回 第14次調査下層遺構実測図

D、下層遺構実測図

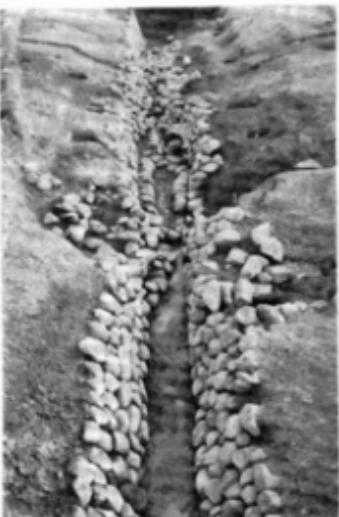
第4回 SD200 玉石積大溝

ただけである。のちに同じ位置に築地 SD2000 が再建されるが、これも南脇門 SB275 の唐戸敷と、瓦を用いた築地下の階裏の残骸によつて、ようやくその存在を知り得たにすぎない。

この道路の南側、宮城大垣と玉石積大溝の間は、時期によつて構か
築地のいずれかで外側を曲した一区画をかたちづくつてゐる。
掘立住建物は上記の道路の部分をのぞいてほとんど全城から検出さ
れた。別表に示すようにそれらは少なくとも5期に分れるが、全体に
わたつて最も建物の整齊した時期はC期である。
井戸は内裏外郭内から1基、玉石積大溝と東面大垣との間の区画内
から1基を発見した。前者(SB2660)が方形であるのに對し、後者(SB2661)
は円形で、縦板を組んで構としている。前者からは木の股を利用
した丸形の人形を発見した。

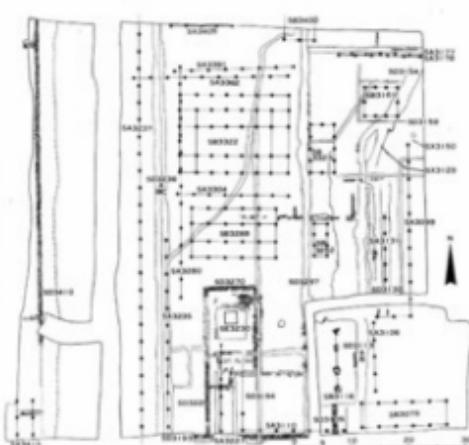
第7図 第22次調査南地区実測図

東面中門の遺構も從来の推定位置には発見できなかつた。おそらく

右の大きな溝の西側に建てられたのであらうが、今後の調査にまちた
