沼袋遺跡

発掘調査報告書

山形県埋蔵文化財センター調査報告書第 216 集

- 1 本書は東北中央自動車道（東根～尾花沢間）建設に係る「沼袋遺跡」の発掘調査報告書である。
- 2 既刊の年報・速報会資料・調査説明会資料などの内容に優先し、本書をもって本報告とする。
- 3 調査は国土交通省東北地方整備局山形河川国道事務所の委託により、公益財團法人山形県埋蔵文化財センター（平成24年4月1日に財團法人から移行）が実施した。
- 4 本書の執筆は菊池玄輝が担当し、三浦秋夫、小笠原正道、黒坂雅人、伊藤邦弘、齊藤敏行、須賀井新人が監修した。
- 5 遺構図の座標値は平面直角座標系第X系（世界測地系）に基づく。また方位は座標北を、高さは海拔高を表す。
- 6 遺構記号の表記は『発掘調査のてびき』（文化庁文化財部記念物課編 2010a）に倣い、次のとおりとした。

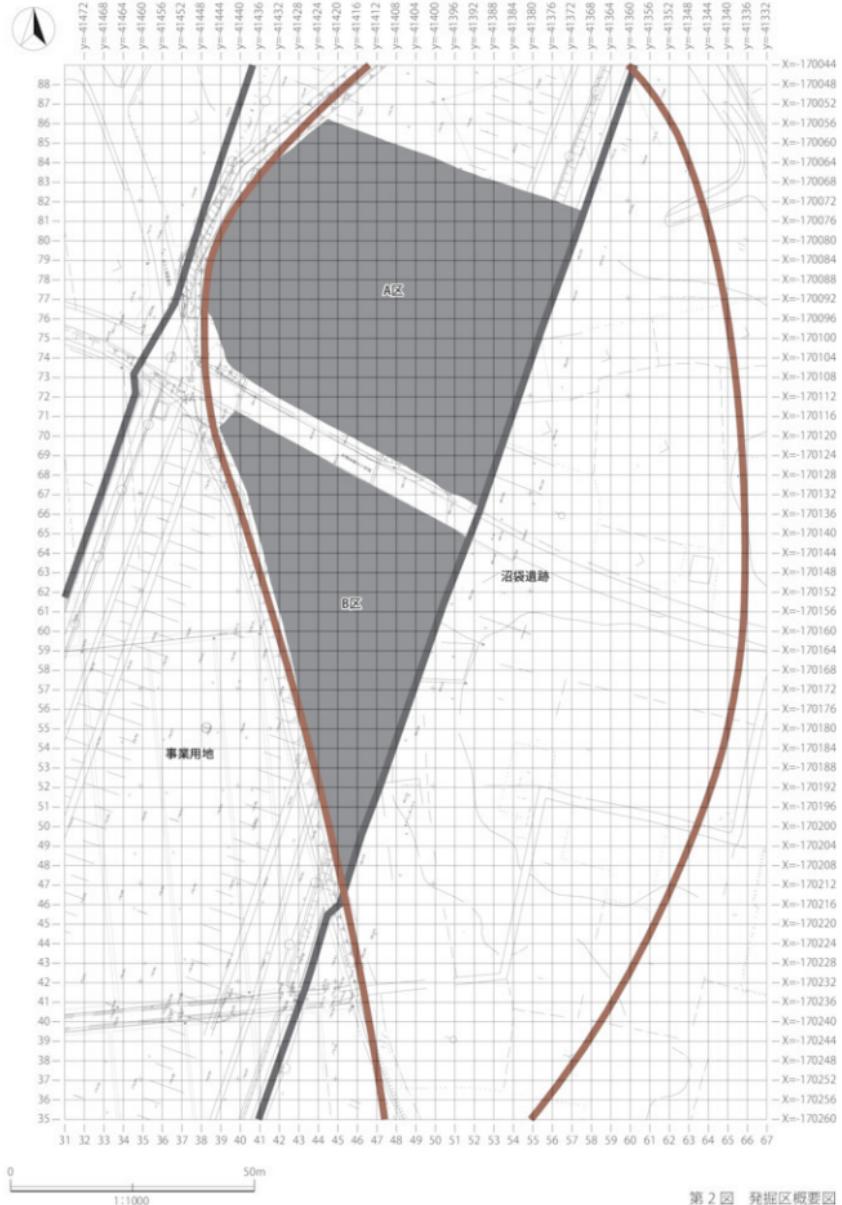
第2図 発掘区概要図

発掘区とグリッドの設定 発掘区は確認調査の結果（山形県教育委員会 2012）に基づき、市道長瀬大久保線を境に A 区（北側 3,700 m²）と B 区（南側 2,000 m²）を設定した（第 2 図）。

発掘区の地区割りは、山形県全域を包含する当センターの共通グリッドで設定した。これは平面直角座標系第 X 系の X = -260,000m・Y = -120,000m を原点とし、40km 大グリッドの下に 400m 中グリッド、更にその下位に 4m 小グリッドを置く方式である。ただし、発掘区全体は大グリッド「CB」及び中グリッド「2496」の内部に収まるため、本書では小グリッド表示（X 軸と Y 軸の平行線上の数字を合わせた 4 衍表記）にとどめた（第 2 図）。

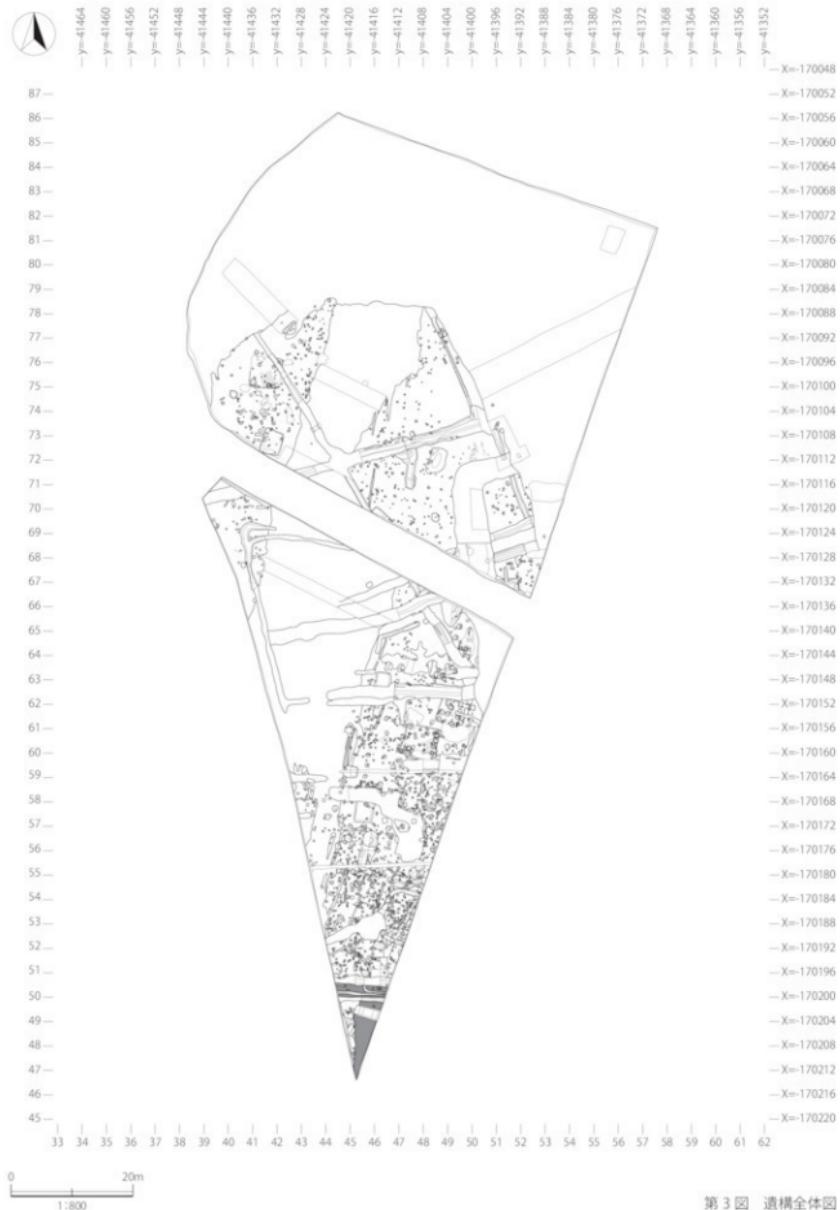
第3図 遺構全体図

なお遺構全体図を第3図に、遺構図を第4~20図に掲載した。全体の状況はこれらの図で把握されたい。

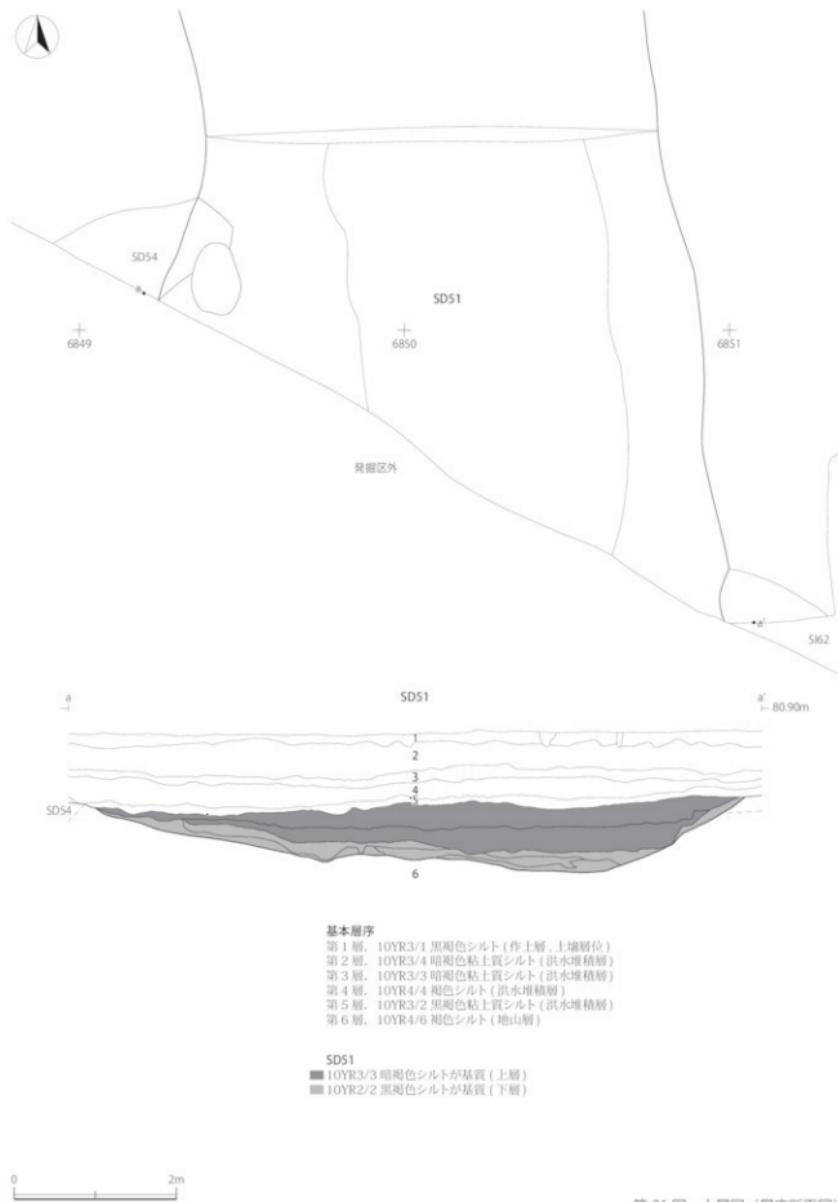
第21図 土層図（層序断面図）

発掘区の土層の重なりを区分し、広がりを対比して基本層序を組み立てた。層序区分は発掘区全体で類似したことから、第 21 図の土層図（層序断面図）は、発掘区中央部の層序を基本層序として掲載した。
