# 平成 25 年度「首里高校内中城<sup>うどうん</sup>御殿跡」発掘調査 現地説明会

沖縄県立埋蔵文化財センター

首里高校内中城御殿跡は、沖縄県立首里高等学校（那覇市首里真和志町 2 丁目 43）のグラウンド部分で発見された遺跡です。

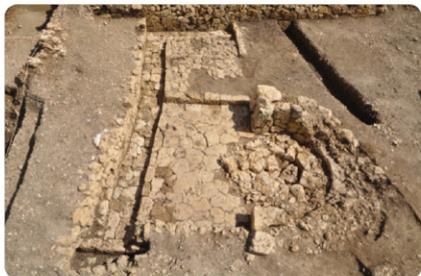
写真2 水場遺構

井戸の前には、きれいに石が敷かれています。水を排水するための溝もあります。

写真1の石積みは、首里古地図に描かれた北側部分の石積みである可能性があります。しかし、写真2は首里古地図には何も描かれていない場所から発見されました。首里古地図が描かれたときにはなかったのか？それとも絵を描く人がこの場所をみるることができなかったのか？など、たくさん謎があります。

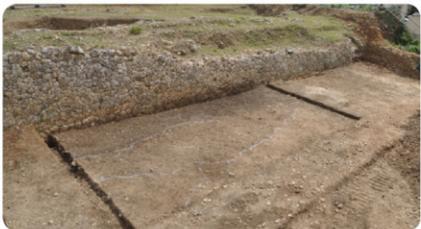
写真4 石積み遺構

調査区北側にある石積みです。首里古地図にある石積みだと考えられます。

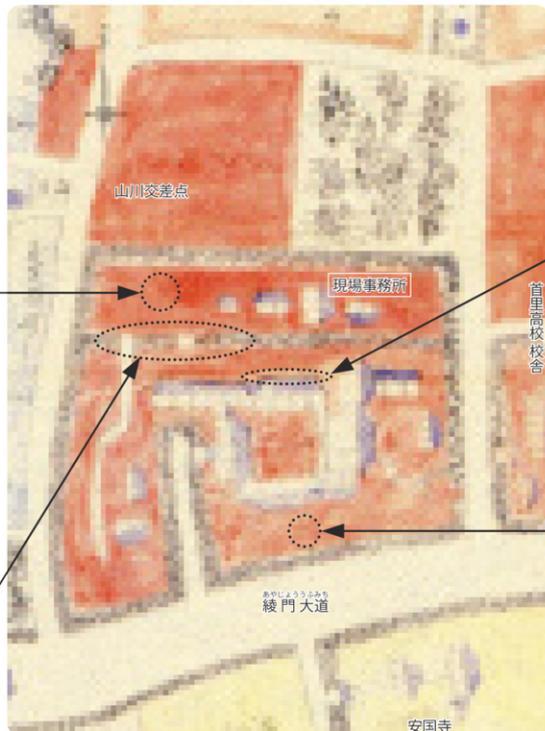
1,700 年代に描かれた「首里古地図」 沖縄県立図書館所蔵

今から約 300 年前に描かれた「首里古地図」という絵が残されています。この絵と照らし合わせてみると、新校舎建設の計画された場所が中城御殿であることがわかりました。

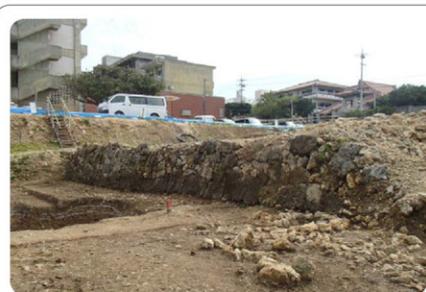
写真1 石積み遺構

この石積みの上には屋敷の跡が残っています。基壇として使われていたと考えられます。

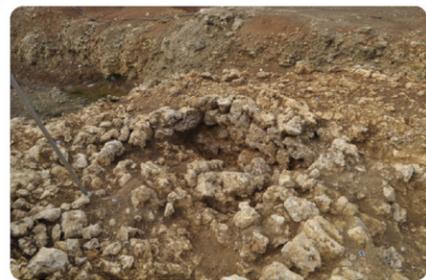
写真5 石組み遺構

石で四角形に組まれた遺構です。中からは、ニービ（微粒砂岩）やタイ産の壺などが見つかりました。
