V 考察

(1) 富山市打出遺跡の道路跡

(4)打出遺跡SI01の復元

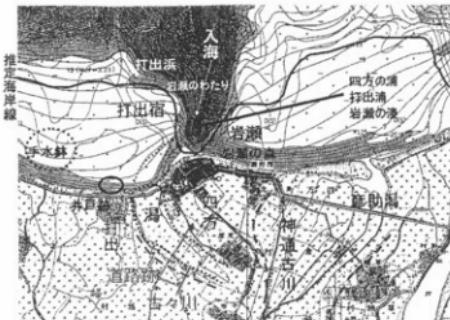
第2図 伝承からみた古地形の復元案
(古川知明氏作成図に一部加筆、古川2005bより)

打出遺跡の道路跡はどことどこを結ぶ道だったのだろうか。南東方向の延長線をみてみると、昭和27年に米軍によって撮影された空中写真に、旧河川の縁を通るようにして細長い地割りが続いているのが見える。これが道路の痕跡である。そのまま南東方向へ向かうと、今市の集落の東端あたりで旧神通川（古川）にぶつかる。ここで、神通川を渡ったと考えられる。古川知明氏作成の神通川流域の復元図をみると、この地点はこれまで上流、下流で分岐して大きく蛇行する神通川各流路が1本にまとまり、微高地が左右から張り出している地点で、渡し場としては最適であった。旧神通川を渡った後は東へ向かうと千原崎遺跡を通り、蓮町遺跡、米田大覚遺跡がある。

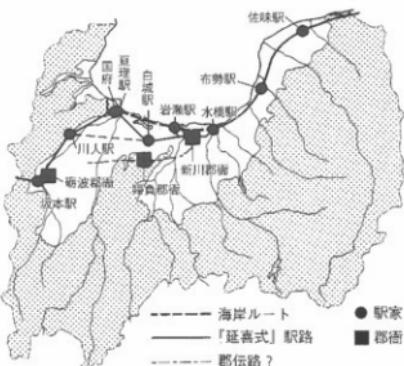
第4図 北陸道の復元

『延喜式』記載の駅名のうち、亘理駅家は国府付近の小矢部川・庄川両河口付近に位置していたと考えて間違いない。次の白城駅家は旧下村・小杉町の白石、小白石付近と考えてよいと思われる。旧新潟市の放生津潟の南側の「作道」の地名や、延喜式内社道神社があることから、延喜式当時放生津潟を南に迂回するルートの北陸道が存在したと考える。しかし、先に指摘した海岸ルートも、北陸道と認識されていた時期があった可能性がある。

越中国では川人駅から水橋駅までの間の駅間距離が短いことが従来から指摘されているが、亘理駅から海岸線づたいに岩瀬駅に直接向かったとすると、両駅間の距離は西岩瀬まで約14km、蓮町まで17km、東岩瀬まで約16kmと、ほぼ今規定通りとなる。白城駅から水橋駅までも直線距離で約14kmとなり、ほぼ今規定に沿う。岩瀬駅と白城駅はもともと別路線の駅であった可能性が考えられるのである。地域の実情とは無関係になるべく直線的に最短距離で国と国を結ぶという律令制当初の駅伝制の性格からすると、海岸ルートのほうが駅路としてふさわしいと考えられる。木下氏は、越後国柏崎以北の北陸道について、海岸ルートが駅路で、古志郡衙とされる八幡宮遺跡を通る内陸ルートは郡衙を連絡する伝路であろうとしている。また、「延喜式」当時には駅路と伝路の区別が曖昧になって、伝路のほうに吸収されたとみられるところが多いので、「延喜式」駅伝路は内陸ルートになっていたかもしれないとしている（木下1995）。越中国でも同様のことが言えるのではないだろうか。放生津の南側を通るルートは射水・婦負両郡の重要な施設と考えられる北高木遺跡、荒畠遺跡、太閤山I遺跡、黒河尺目遺跡、柄谷南遺跡などの主要遺跡に近いことから、海岸ルートよりも伝路的性格をもっていると考えられるのである¹⁰。しかし、厳密な意味での伝路はさらに内陸寄りのこれらの遺跡を通るようなルートであった可能性がある。最近、西井龍儀・小林高範両氏によつて吳羽山古道の存在が明らかにされ、主要地方道富山・戸出・小矢部線から吳羽山古道に連なる官道の存在を指摘された。この道は伝路にあたるものであろう。8世紀の後半から9世紀の初めにかけて、全国的に駅路の改変が行われている。より地方の実情にあったルートをとり、無駄なルートや駅家を廃し、道幅を縮小している。恐らく越中でもこの時期に海岸ルートの駅路は廃され、実情にあった内陸ルートがとられるようになったのであろう。本来ならその時点で岩瀬駅は廃されるべきであるが、大河の渡しと渡という重要な役割を担っていたこと、岩瀬駅から水橋駅までの間は、神通川・常願寺川の氾濫原で通行が困難な区间である

ことから継続して置かれたのではないだろうか^③。海岸ルートにおける岩瀬駅は西岩瀬付近に比定しておきたい^④。内陸ルートになってからはやや上流の蓮町遺跡あたりに場所が移された可能性も考えられるが、今後の発掘事例を待って考えていくたい。内陸ルートの駅路がとられた後も東との往来や、冬季の積雪を考えると海岸ルートは重要な道であったと考えられ、打出遺跡で見つかった道路跡は海岸ルートと『延喜式』駅路との連絡道、海岸ルートから新川郡街(米田大覚遺跡)に向かうための国府と都衙を結ぶ道であったと考えられる。

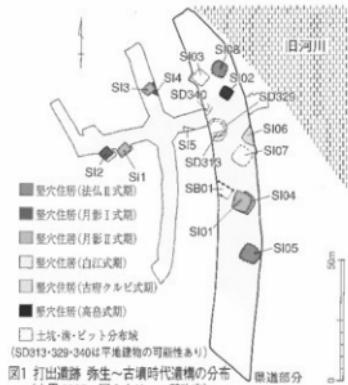
図1 打出遺跡 弥生～古墳時代遺構の分布
(小里2005 図2より一部改変)

打出遺跡の竪穴住居はB・C類主体で、それらは住居検出範囲の西側と東側にわかれて分布する。B類は西側（平成15年度調査区）に集中し、C類は東側全域（平成16年度調査区）、D類は平成16年度調査区の南側に分布する（図1）。小型・中型住居が多く、大型住居は稀である。小型・中型住居の割合は全体で7：4（小：中）となり、小型がやや多い。B類が小型住居、C類が小・中・大型住居の組み合わせ、D類が大型住居という傾向がある。また、C類は集落形成期間中常に存在するが、B・D類は一定期間出現するにすぎない。月影式期だけが2～3種類の平面形を採用していることになる。

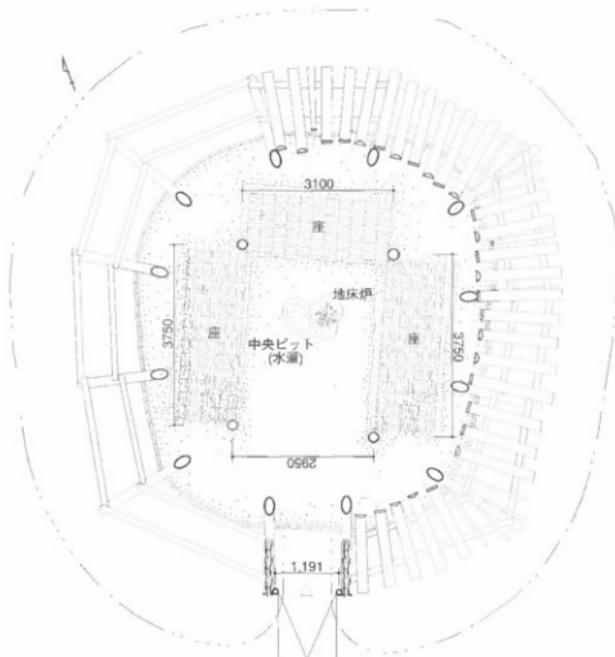
妻入案 復元平面図 1:100

入口の位置は判然としない。発掘調査の見解に従えば、東面中央の平入となるが、戸柱が竪穴の壁に近すぎるところなどに難点がある。竪穴住居全体の形状等からみると、南辺中央の妻入が妥当と思われる。さらに、隅から出入した可能性もある。今回は平入案と妻入案を両方示すことにした。入口は、平入の場合、周堤土にサスを差し込んだ伏屋型の切妻造、妻入の場合、周堤土に戸柱を立てた片流れの差し掛け庇とした。

平面は入口と反対側にあたり、「中央ピット」と炉を囲む3方向に座を設ける。座は枯枝・枯草を下地にしてムシロを敷く。軸組は4本主柱に梁・桁を折置組で架ける。屋根荷重はサスを通して軸組

に伝達する。サスは4隅のほか各辺に2本配し、計12本用いる。

周堤は幅約3m、高さ約50cmとする。サスは周堤に突きさすではなく、あらかじめ地表面上に配列しておき、それに周堤土を被せて固める。垂木は周堤のはば中点に下端をあてる。壁溝には縞物の壁を立てかけて、豎穴エッジに並べた丸太と結んでとめる。

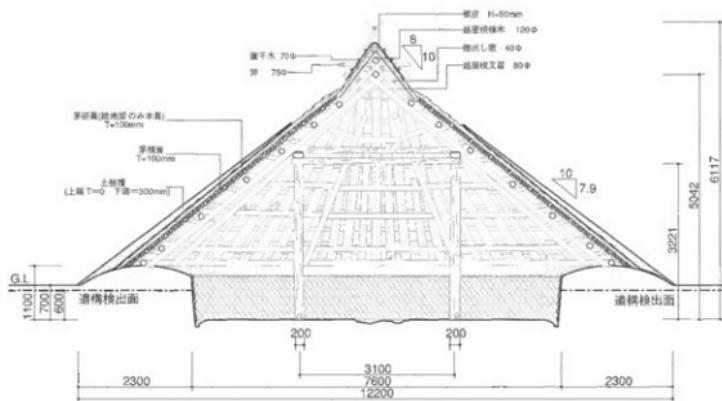
妻入案 復元梁行断面図 1:100

屋根の構造は、隅以外の部分を板材および半裁材を垂木として密に配列し、その上にまず茅を横方向、ついで縦方向に葺いてから、土を被せたものと思われる。横方向の茅は土の落下防止、縦方向の茅は雨雪の排水を目的とする。縦方向の茅は穂を下に向ける逆葺とするが、周堤との接地面のみ本葺とする。隅に関しては、おもに小径丸太を扇垂木状にめぐらしてから、茅を横→縦に葺き土を被せたのであろう。屋根勾配は8/10前後とする。くりかえすけれども、土は屋頂部までではなく、越屋根のやや下から周堤まで被せる。屋根土の厚さは上端で0cm、下端（周堤近辺）で約30cmとする。

越屋根（煙出）の形状や構造は不明だが、土器絵画や家屋文鏡にみえる船形屋根とする。越屋根はサスを最上段の母屋桁にさして勾配をきつくする（12.4/10）。越屋根については、茅の縦葺のみ。土を被せることはありえないでの、横方向の茅は必要ない。また純粹な茅葺きであるから、越屋根の垂木は丸太でピッチを30cm程度あける。

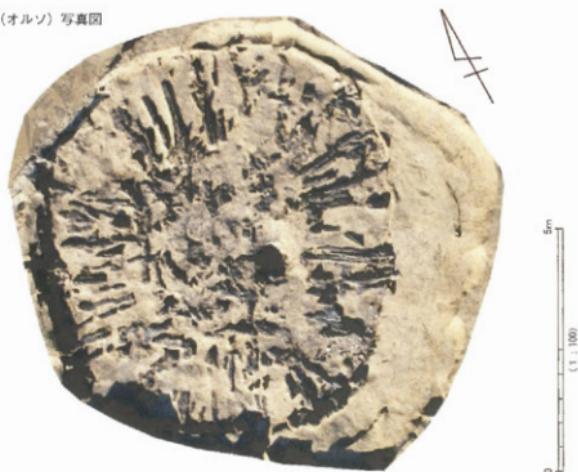
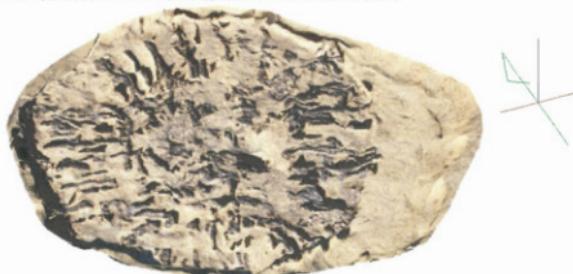
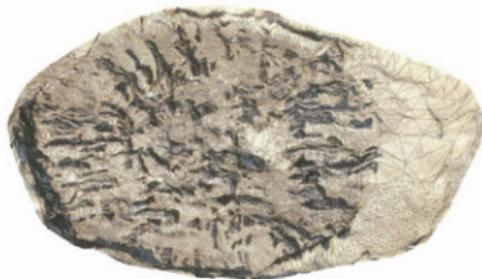
SI01 平行投影（オルソ）写真図

テクスチャマッピング（三次元解析データへの写真画像貼付け）による三次元鳥瞰図

三次元座標の計算により作成された三角網（TIN）と三次元鳥瞰図の合成図

掲載画像は、SI01周辺の基準点座標（4点）とその標高値を用い、2枚の空中写真（傍観撮影）画像上に写っている共通点（対応点：約2万2千点）の三次元座標解析作業により作成。住居出入口を右側中央に位置づけ縮尺1／100で図示。
ソフトウェア：三次元写真計測システム Kuraves-G2(倉敷紡績 株式会社) 作成者：株式会社 日本テクニカルセンター

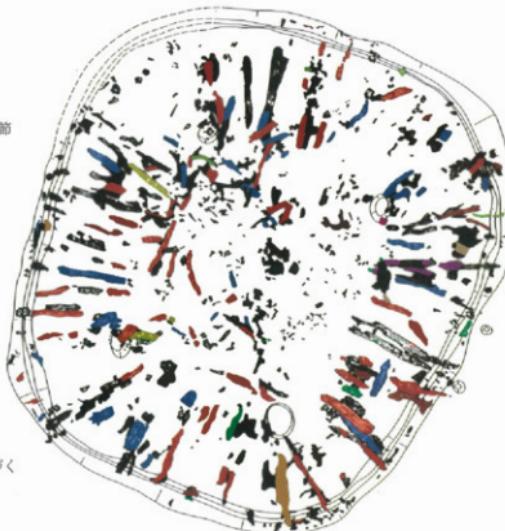
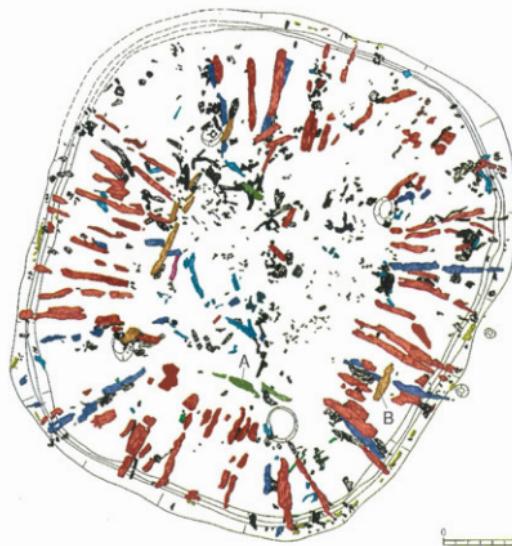
SI01出土炭化材の樹種同定結果（上）と種別復元案（下）

- マツ属複維管束亜属
- スギ
- トチノキ
- コナラ属コナラ亜属コナラ節
- ツバキ属
- ニレ属
- サクラン属
- モクレン属
- カツラ
- その他広葉樹

- 垂木
- サスまたは垂木
- 朽
- 梁
- 母屋朽
- 木舞
- 木舞または垂木
- 横木
- 横木または垂木

炭化材のなかで大多数を占めるのが垂木である。豎穴のエッヂが直線状の部分では平行配列、北辺などの湾曲エッジ部分では扇形配列とする。これら垂木の大半は板材か丸太半截材であり、角材や丸太材の残存例は少ない。一般的に隅の部分では板垂木が使いにくいので、小径丸太を扇垂木として処理するが、SI01では炭化材が少なく、南東隅に小径木を残す程度である。板垂木は、厚さ0.5~8cm、幅6~25cmである。丸太半截材の垂木は厚さ1~6cm、幅5~19cmを計る。垂木のピッチ(隣あう材の中心間距離)は大半24cm以内におさまり、とりわけ4~12cmが最も多く、きわめて密な配列をなす。ただし、扇垂木となる北辺では幅広のピッチもみとめられる。

注目したいのは垂木材が上下にかかる部分があることで、上下のうちの下材はサスの可能性がある。とくに四隅付近で出土し、若干斜め方向をむく材は、厚さ5cm、幅12cm前後と角材に近く、丸太材を用いる場合もある。これらをサスと断定するのは危険だが、「サスの可能性がある材」と認定しておきたい。

である。P06-P09上に残る半裁丸太材が梁、P09-P10上の半裁丸太材が桁と思われる。いずれもほぼ当初位置で直下に落下している。ところで、P09の上面では、梁が下、桁が上になった状態で両材が交差しているようにみえるが、梁と推定される材がマツであるのに対して、P9上の「梁状の材」はコナラであり、これらは同一の材ではない。調査所見によれば、P9上の「梁状の材」は垂木が桁下にもぐりこんだものと解釈される。したがって、折置組（梁が下で桁が上）か京昂組（桁が下で梁が上）かを判別できないが、ここでは左右の桁行柱間寸法が等間であることを考慮して、折置組を採用する。

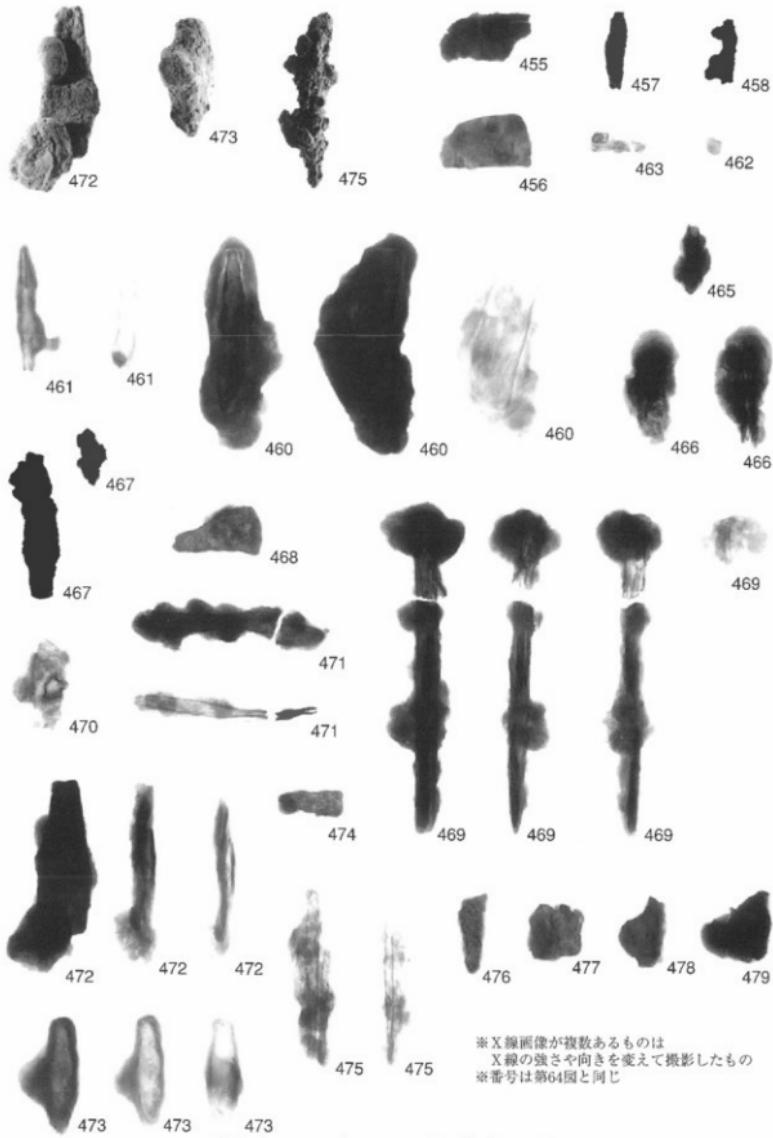
鉄器（472～475）とそのX線画像（約1／2）

※X線画像が複数あるものは
X線の強さや向きを変えて撮影したもの
※番号は第64図と同じ
