勝賀城跡

1979・3

高松市教育委員会

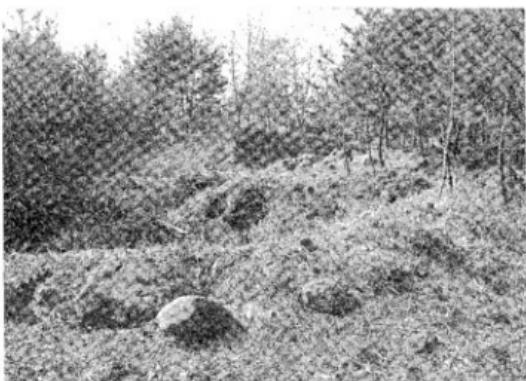
第4図 三の丸跡より本丸土壘を望む

本丸跡を廻繞する土塁（第4図、図版2-1）は、残存する土塁中最も堅固な構えを見せるが、部所によって築成時の形状差があったものだろう。

本丸木戸両側においては、下段の郭からゆうに見上げる高さを有し、次いで本丸北側の郭との間を仕切る土塁も頑丈である。本来、地形的に高い西辺の土塁は幅、高さとともに他所より減じる。概して、断面は梯形、上辺（幅）^{ひらみ}1～3m、底辺（敷）^{しき}6～7m、高さが内部から1～2m、外側において3～4mを測る。一般に土塁斜面（法）^{のり}を外側に短く、きつくするものであるが、本土塁では内外の高低差によって防備の意味を強めている。

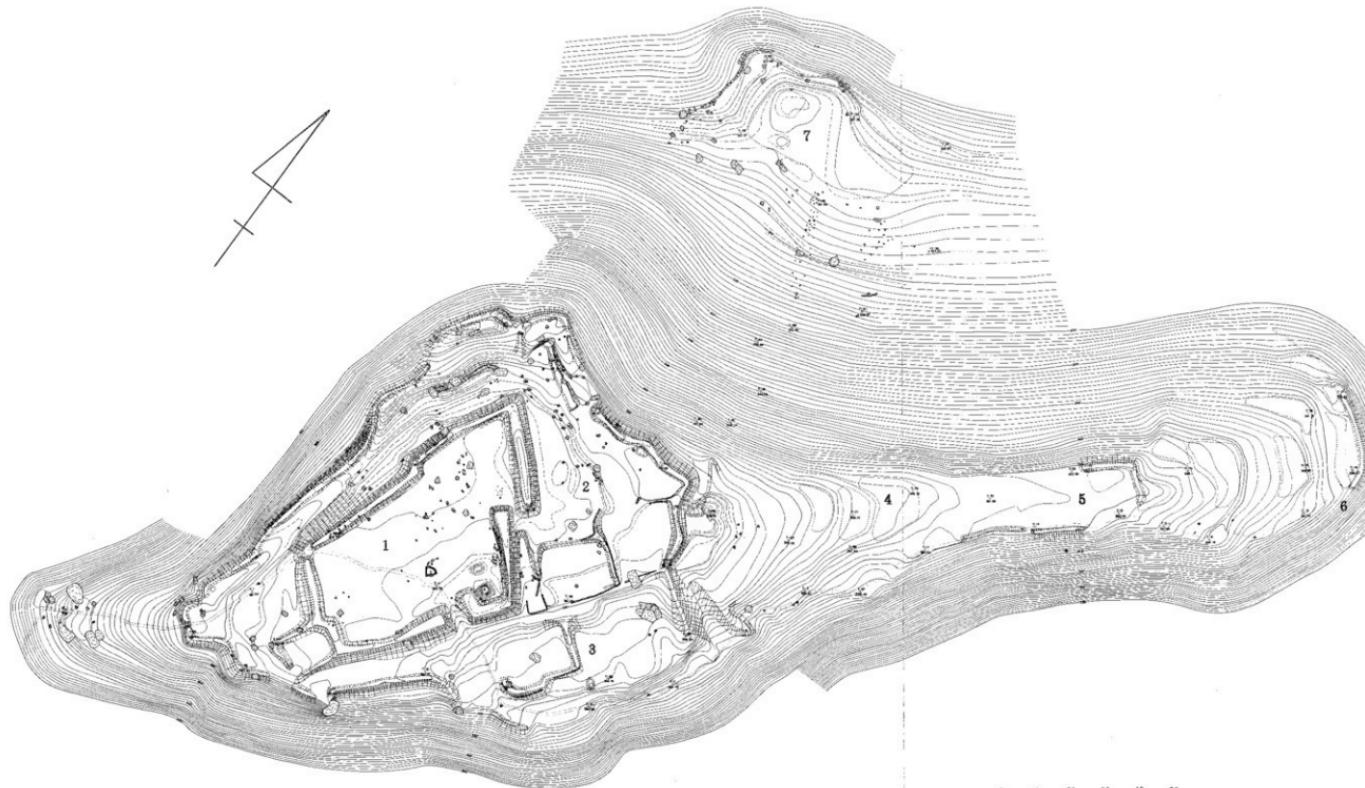
第6図 勝賀城跡測量図

城跡を全体的にみれば、先述のとおり、前平地としての郭の配置は山頂部南の本丸跡周辺部にまとまりをもった在り方を示す（第6図）。その配置には、地形的に段差をつけたり、土壘・石壠を設けての郭の区分と、他方では相互の連絡関係に配慮したところが十分に窺える。さらに周囲縁辺のほぼすべてには土壘を巡らし、要所に石壠（石垣）を設けたこの区域が本城跡における主要部を構成するところであることは容易に理解できる。従来、この区域全体を指して本丸跡と呼称してきたが、本丸はいうまでもなく主要部、つまり内郭部の中心的存在であり、ここでは土壘が略方形（北側で広がり、西・北辺の長い歪んだ方形状）に囲繞して堅固な構えを見せる平坦部こそ本丸跡にふさわしい（第6図1）。ここは南北60m、東西30～40mを測り、1700～1800m²の城跡中最も広い場をもつ。今、龍神祠（図版1-1）のあるあたりより北西部に向かって徐々に地形が高まり、近辺には自然露岩が散在して造成前の山頂部の地形を彷彿させるが、見た目にはほとんど平坦地をなしている。北東側に幅3～4m、土壘の途切れた開口部（本丸虎口・木戸）がある（図版1-2・3）。その北側、鉤形に折れる土壘の内側には井戸跡と称するものが残る（第5図、図版3-1）。上端約4m四方、深さ2mほどになる落ち込みであるが、単に掘り込んだという程度のもので壁面、底部には何等の施設もない。ずっと以前に誰かが故意に掘り下げたという噂もあり、これを直ちに水の手と

本城跡は、郭の在り方及び地形的な状況からおおまかに3区分される。山頂部南の主要部とするとところは本丸を中心とする内郭にあたり、北東部尾根上の郭の配置は内郭の前衛的な性格をもつ外郭部をなし、北側山腹の郭は他から独立したような觀を呈する。内郭、外郭部の区分については、その立地関係からだけでなく、先に指摘した堀切り状の地形が示唆するところである。

城跡は山頂部一帯に所在するが、地形的な状況から大まかに3区分される。本丸跡を中心とする主要部が南に位置し、北東部にかけて緩い階段状の削平部(郭)が直線的に並び、主要部北側の急坂斜面を下ったところに不整形な平坦状部がある。従来、南の主要部を本丸跡、北東部を二の丸跡、北側の平坦状部を三の丸跡と呼称してきたが、すでに「本丸跡を中心とする主要部」と述べたように、二の丸、三の丸に該当させるところは主要部内に包括されているようだ。城跡を全体的にみて、城構えの造作は本丸跡周辺部に集約されているわけであるが、とりわけ本城跡では土塁、石塁などにおいて顕著に認められ、それらの遺存状況も良好である。

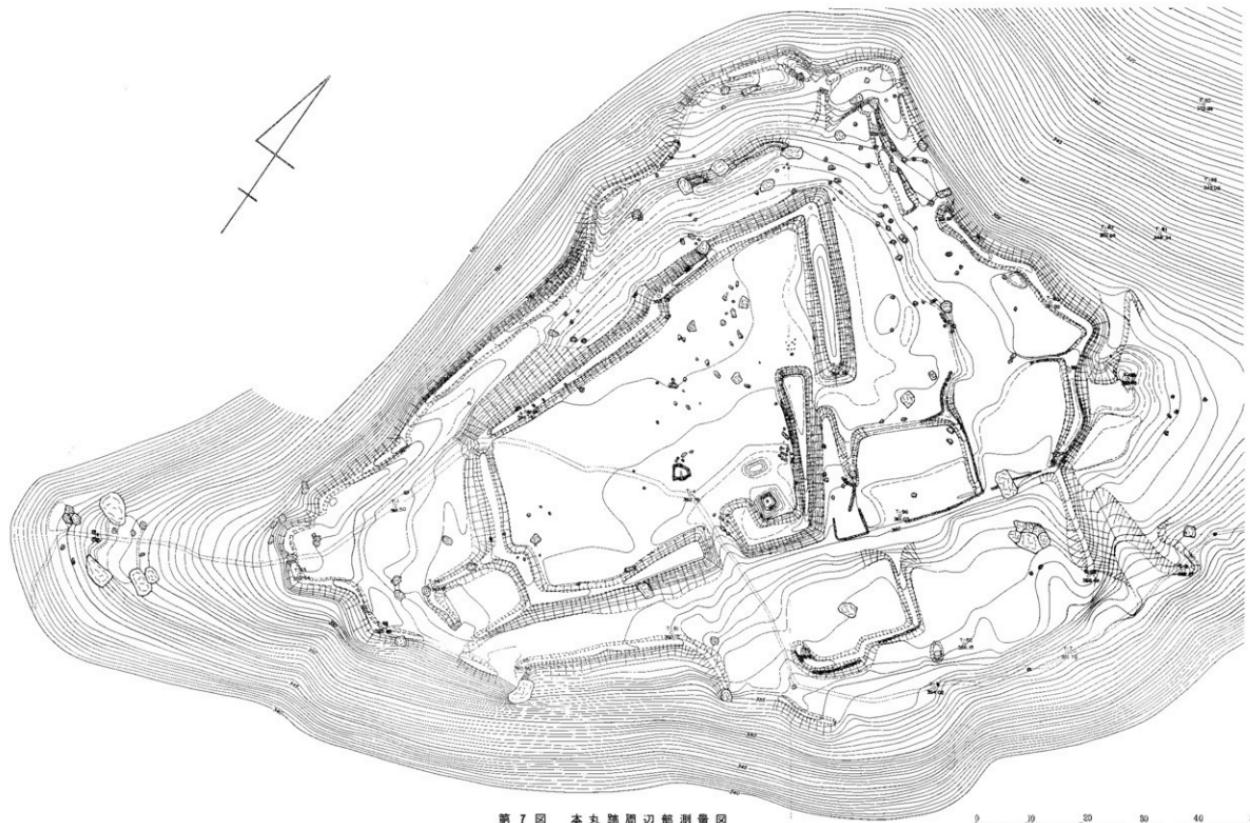
第7図 本丸跡周辺部測量図

さて、本丸跡の北側、土塁の喉達虎口で連絡する一画には、細かく見れば、0.5～1mちかい段差によって区分される4郭（第6図2）が造られ、東側2郭は15～20m大の方形に整形されたもので縁辺には、土地掘削時の採石をそのまま利用したと思われる石塁が3～4段に築かれている（図版3-2・3）。その石塁直下に、本丸木戸に通じ、山頂部北東向きに並ぶ郭に連絡する幅1～1.5mの通路がある。通路下方東側は2mほどの切岸状に掘り下げられた2郭（第6図3）が存在し、先きの4郭とは、地形的にも別途の区画を考えさせる。南側の郭の周囲には腰巻石垣状の低段の土塁がめぐり（図版4-1）ちょうど本丸木戸前面を防備する態勢を読み取ることができる。土塁で区分された北側は約20×27mのかなりな広さを有する平坦地であるが、北西隅部に巨大な露岩が放置されている。どうも、あちこちに見受けられる露岩の在り様からして、地形の掘削造成もある程度において行なわれ、特に

本丸跡土壘の南寄りの外縁には、二重目土壘との間に4～6m幅の細長い塔状の平坦状部が存在する。ある程度の幅をもち、本丸跡から一段下がった位置にあり、南北の郭を連絡する意味をもつところから察して帶郭と考えたが、地形図で見るかぎり本丸跡を外周するものではなく東側のそれは腰郭的だといし、西側のは、前後の土壘の構築に当たって掘き上げられた残存部であり、郭としてより通路様に利用されたとみた方がよいかもしだれない。

本丸跡南東隅に接して低段の土壘が楔形状に囲む小平坦地（約12×8m）がある。その位置関係や南側に幅2.5mの開口部をもつ、東辺土壘が二重目土壘に接する、ことなど今一つ明瞭な解釈ができるないが、南方尾根筋を登はんして本丸に迫る敵に対しての特別な構え、つまり備防の意味（横矢に係る壘形式）を想定した配置なのか。そういうえば傍らに不整形だが二～三段に区分される削平地が造られ、土壘外の南西に下ったところの、曲折する急坂小道を登りつけ、いよいよ山頂部に至るという取付きにも猫の額ほどの加工部が認められる。

内郭部は、本丸跡と北側の4郭、一段切岸状に下がった東側の2郭から構成される。喰邊虎口で本丸跡に連絡する北側4郭は櫛張上二の丸的状況にあり、後の2郭は本丸跡、4郭の前面を防備する態勢にあって三の丸としての取り扱いが可能である。

このように、本城跡の主要部（内郭）には、本丸を中心に二の丸、三の丸が相互に隣接し、寄りかかった形状で配置されたと見受けられ、その所在は梯郭式乃至は環郭式の櫛張形式に属するものといえる。そして、本丸を最高所に以下段下がりに計画するところの、いわゆる「一・二・三の段」の理想的な形態にちかい状況にある。

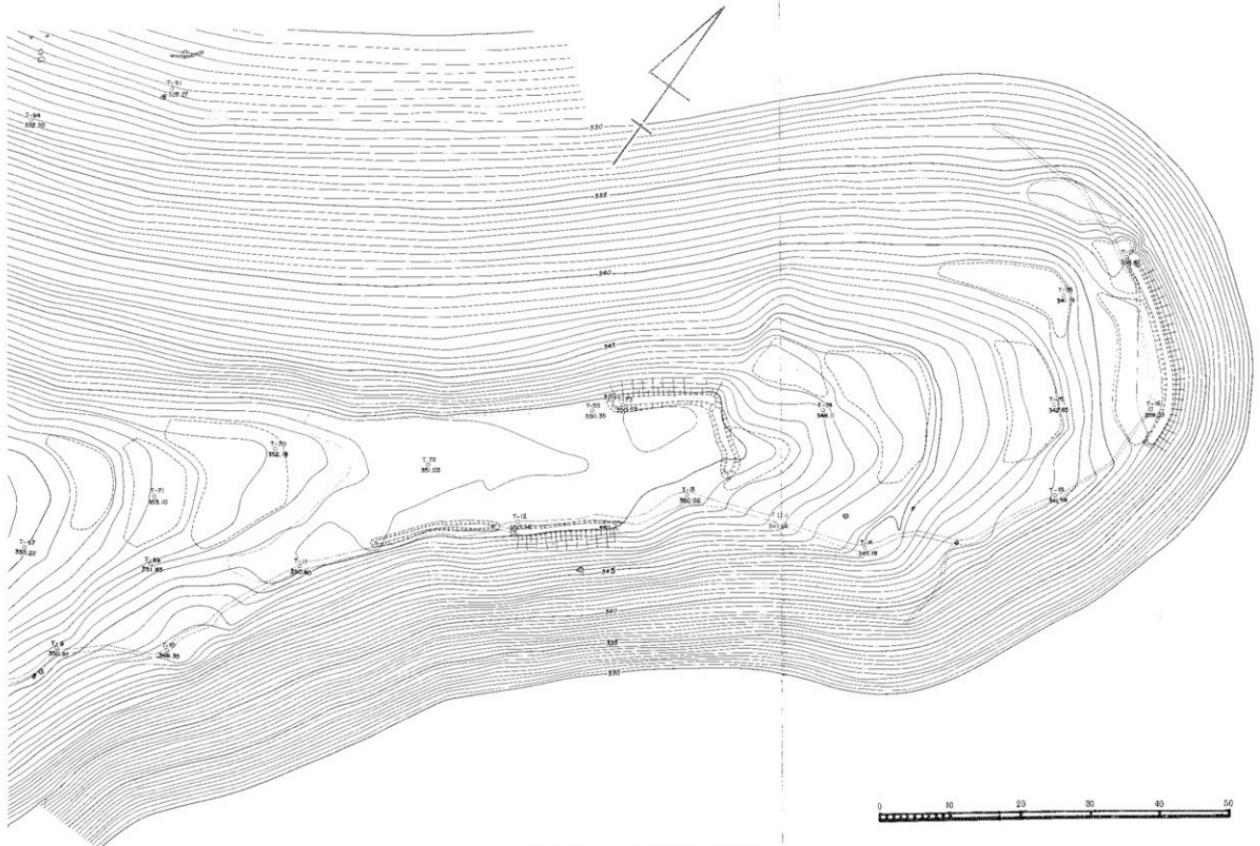
第8図 北東部尾根測量図

山頂部北東向きに緩く下る尾根上の郭の並びは（第8図）、主要部の前衛的な性格をもつものであろう。主要部との境をなすあたりの東西側には、外幅で10mにも及ぶ堀切り状の地形が造られている。中央部の小平坦地は通路なり足溜りの用をなしたものであろう。何にしても、堀切り状地形はこれより北東部が、主要部とは区分される意味をもつものであることを示すにはかならない。北東部手前の3郭（第6図4）は緩い斜面地形に存在するもので、加工が十分でなく、各々の段差が少ない。さらに北東に向かって、先端部の大・小7郭に届く。最初の郭（第6図5）は、おそらく自然の平坦状地形を利用したもので、北・東側に土壘の痕跡（幅0.8～1m、高さ30～50cmほど）が認められる。興味深いのは、北端部の構え（第6図6）である。細長く孤状を呈する郭の前面に幅1m前後、高さ50～60cmの土壘跡が残存し、地形的に前方の急崖を考慮してもなお土壘をもって防備する用意周到さが感じられる。

外郭部をなす北東部尾根上の郭の並びは、直線的で階段状を呈する。一般に尾根上を階段状に掘削して郭を構築する目的は、何等かの施設或いは敵の登はんに備えた足溜りの平地を確保すること、郭の高低差によって防備の能率を高めること、の二つにある。後者については、要するに地山掘削土を周縁部に付加して下方に防御用の急斜面を造り出すことであり、さらに削平地縁辺に土塁を築成した場合には、その段差が一層大きくなり急傾斜となる。土塁は防御の楯となり、上段の郭の味方は下方の敵に対し圧倒的な有利さを保持できるのである。

北東部尾根の頂部は、本来長さ180m（幅15～30m）ほどの間で高低差17～20mを測る緩い斜面地形であったためか、連続する郭の高低差はたいしたものではない。また、内郭部と接するところに堀切り状地形を設けたほかには連続する郭を遮断する施設（切通し、空堀など）も見当らない。この点では、郭の配置が単調であると言わざるをえないが、北端部とそれに次ぐ三段目の郭の前面及び東縁に築成された土塁は単調な構成に変化をつけるものである。

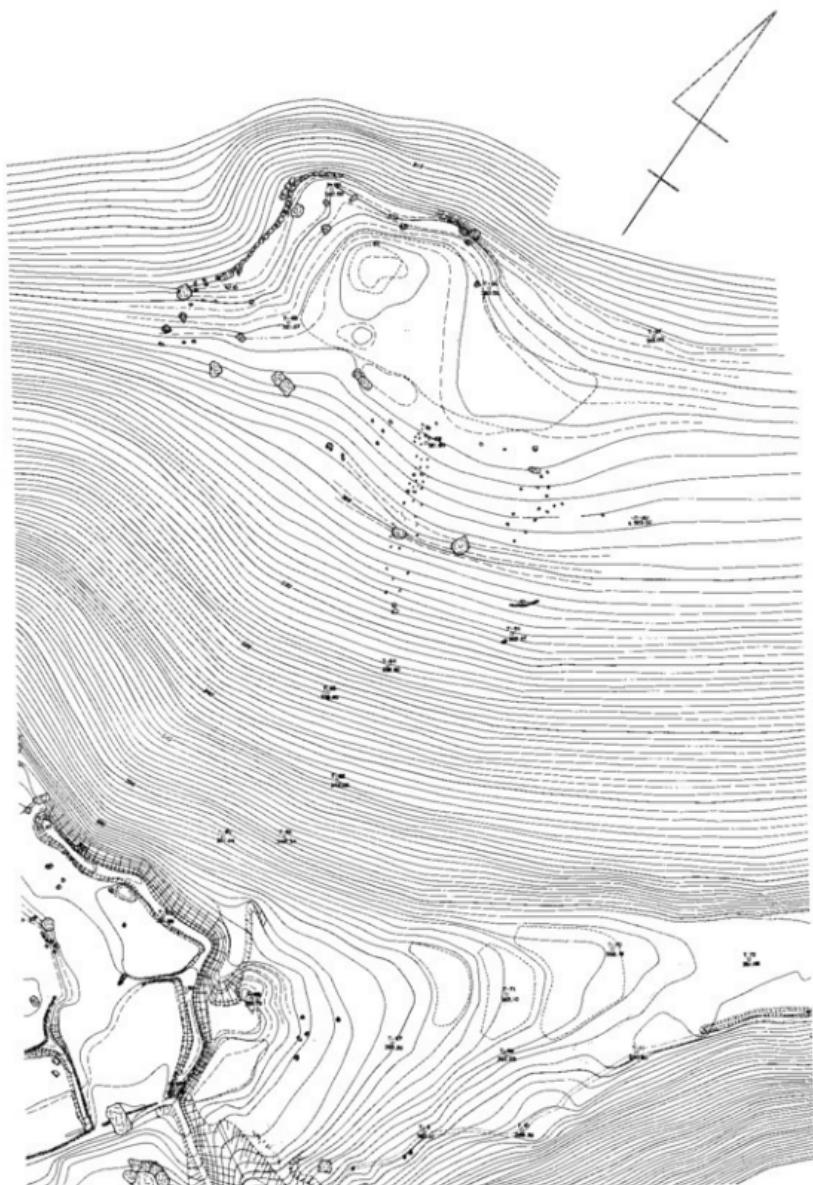
第9図 北側山腹測量図

北東端部から西方に下る細道があり、標高320～321mの平坦部（第6図7・第9図・図版4-2）に至る。一帯は松木、雜木がおい茂り、これまで城跡としては不明瞭であった箇所で、俗に三の丸と呼んでいた。ここは、周辺の地形状況から推して、本来緩い斜面地形が山腹に張り出したところであり築城に係る造成は西側部分の一画（45×20m前後）程度ではないかと見ら

れる。特に周辺より幾分高まる20m四方は十分削平地と観察でき、その2mほど下った西縁斜面部には、縁辺を築くといった形状で巨岩が列石（図版4-8）をなしている。この場所は、眼下に香西の海岸線を扼し、北方に広がる内海への展望も好都合だが、他方への視野は全く遮蔽され、いわば北方への備えにのみ用をなしたところか。踏査の折、北東麓香西北町から見上げると何なく視野の内に入り、一層香西氏の制海権に係る城構えである、との感を強めた。

北側山腹の郭は、内郭・外郭部のまとまりを示す山頂部の櫛張とは恰も別個に独立したような状況にある。全山要害化を図る中世山城においては到る所の自然地形を利用するものであり、これを別個の櫛張によるものだと一概に言い切れるものではないが、それにしても山頂部の郭配置とは趣を異にする。築成の時期差を考えてもみた。

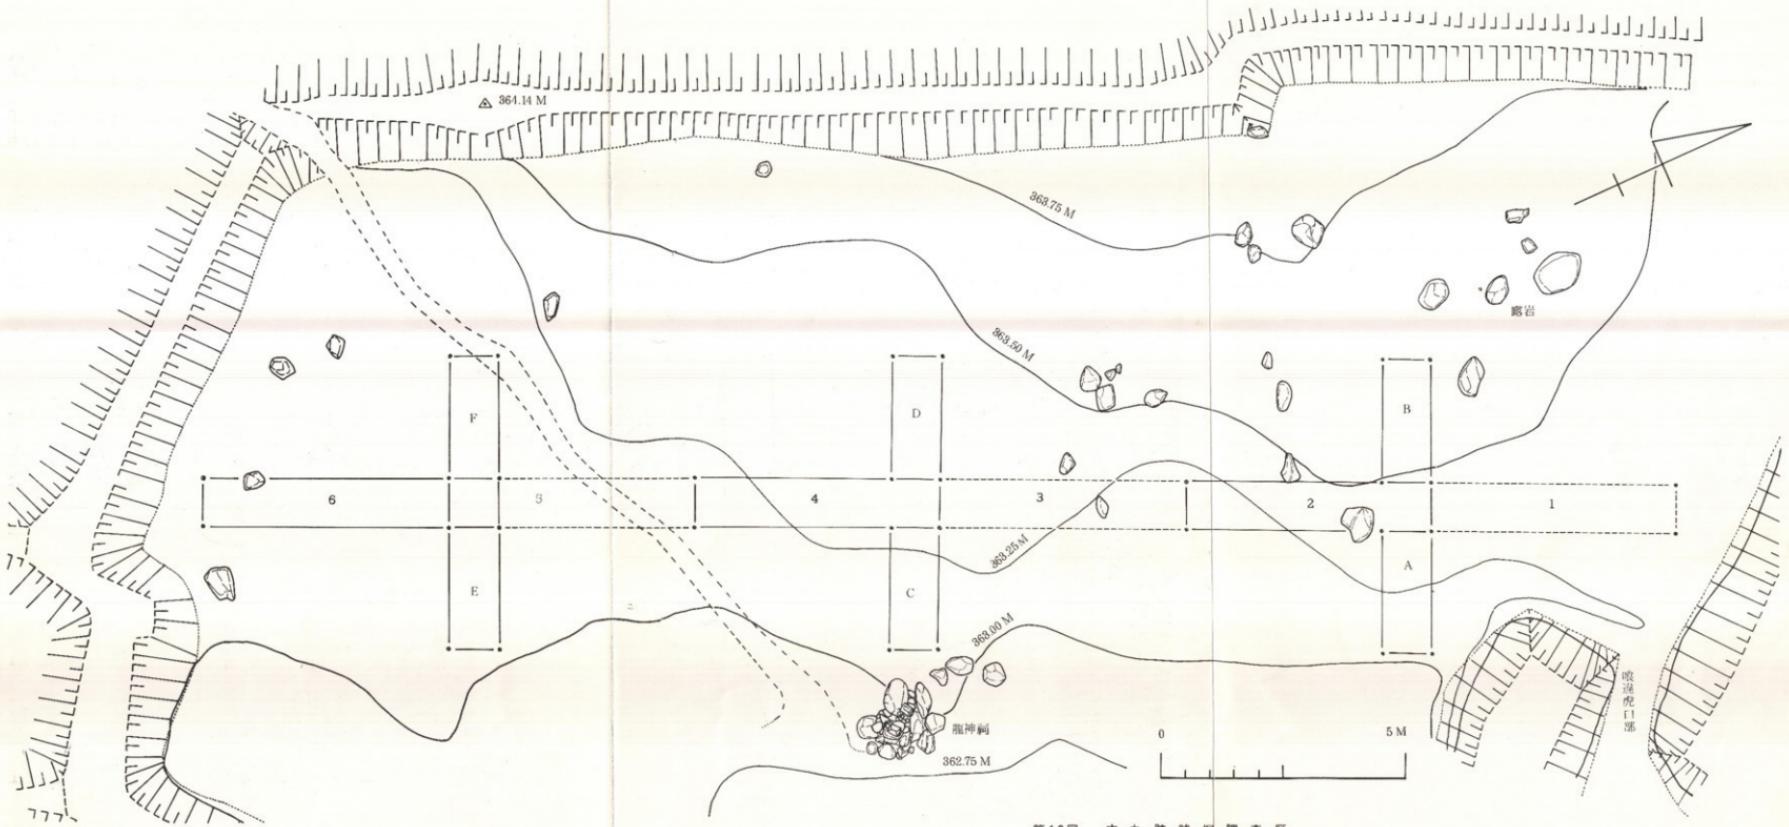
第12図 本丸跡試掘調査区

本丸跡内の遺構の有無や城跡の年代的な位置づけに直接係る遺物の検出を通じて、城跡の性格をより明らかにしようと試掘調査を実施した。しかし、今回の調査は予備的に行なうものであって、試掘による損壊を最小限度に止めた範囲を設定した。すなわち、現状で十分外表観察でき得る土塁部をさけ、本丸跡は中央部に南北の並びをもたらしたT字形8区画をとった（第10図・図版5-2）。この区画は、将来の調査を考慮した第12図の区画設定中では

第2・4・6及びそれに直交するHヘド区（これは便宜上の区称）にあたり、都合 $128 m^2$ となる。

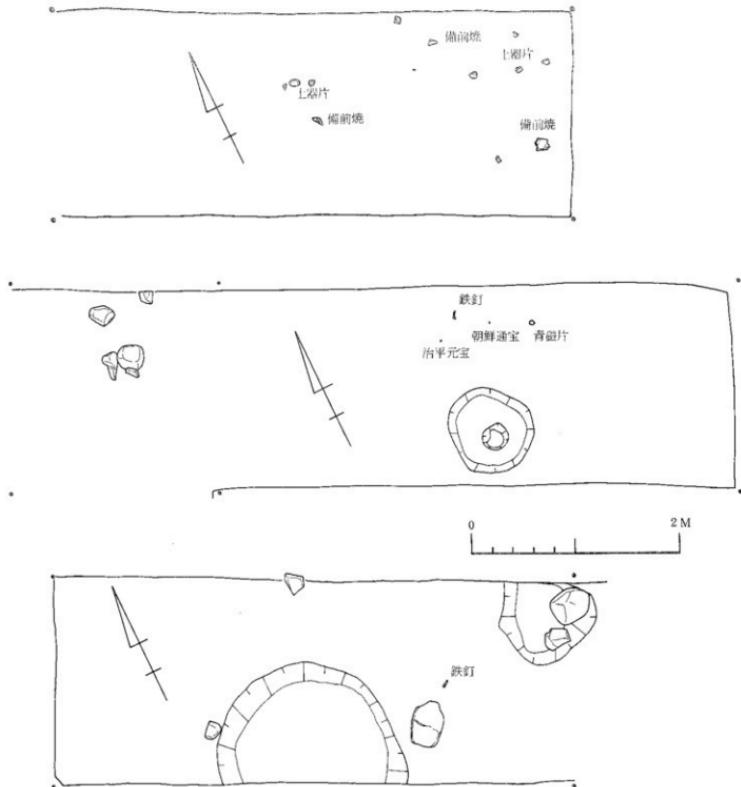
第13図 試振区平面図
上・C区遺物分布
中・E区小穴及び遺物分布
下・F区平面

試掘は一応表土下 $10 \sim 20 cm$ までの第2層精査の段階に止めたが、各区とも自然の節理をもった石や風化礫が多く（第13・14図、図版5-3），E～F区で浅い落ち崖み、二段の掘り方による径約 $24 cm$ 、深さ約 $37 cm$ の小穴を検出（図版6）したほかは、遺構らしいものを見なかつた。小穴について、掘立て柱穴様と考えるが試掘区内では他に検出されず、速断をさせたい。むしろ、区画内及び周辺部で平坦な上面をもつた石や上面部を切削加工して平坦面を作ったと見受けられる礎石様のものがいくつか存在することに注意を引いた。中には、明らかに据え置かれた状況にあるものもあり、今後の精査によって、建造物地形の規模が明らかとなる可能性がある。

調査で得た遺物には表採によるものも多いが、試掘によるものは第 2 層上面乃至は上部において出土した。主たる遺物の出土分布は第 13・14 図の試掘区平面図に示すとおりであり、特に集中的であったのは C 区東寄りの部分である。

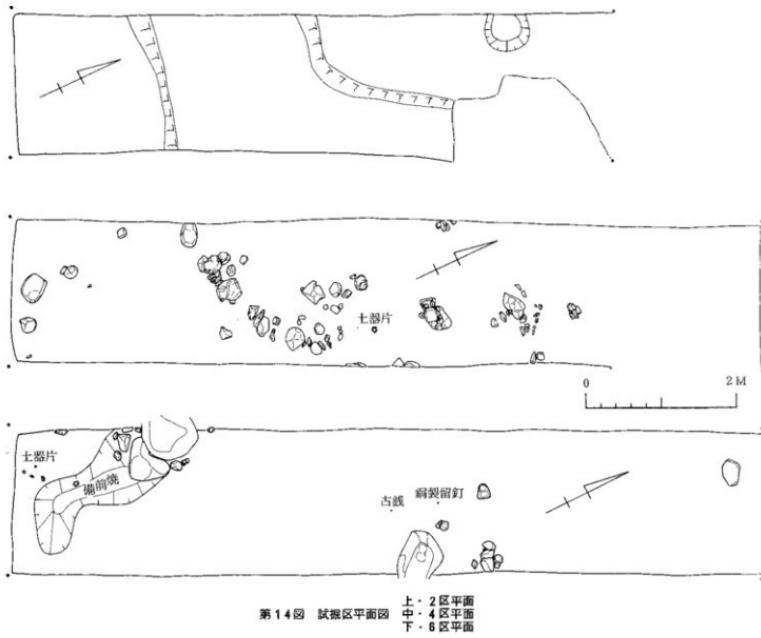
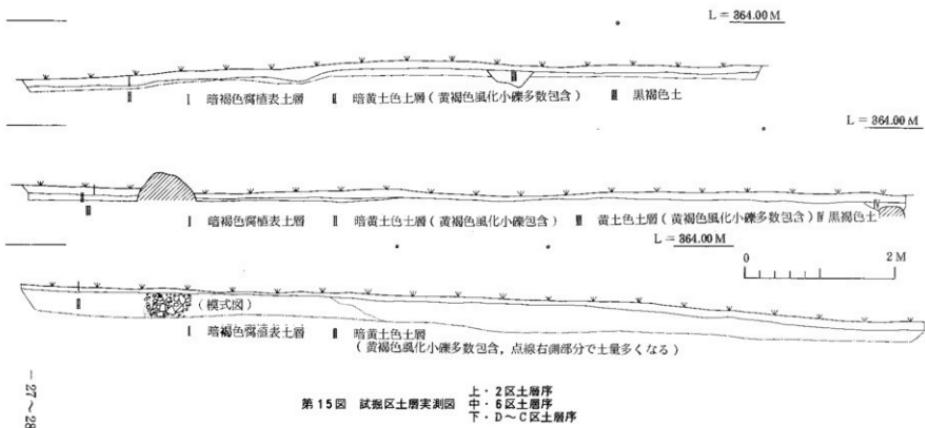
試掘区の土層（第15図）は、概ね $10 \sim 15 cm$ 厚の暗褐色から暗茶褐色脛植土層下に、黄褐色風化小礫を多量に含む暗黃土色土層が存在する。B・D区の、北西部の高まる地形にある区画では挙大の礫が一面をなし、風化土がその間に入り込むといった様相である。なお、土層観察のため第2層を $40 cm$ ほど掘

り下がた C～D 区においては、西側 D 区に自然母岩とつながる石や挙大の礫が多く、東側 C 区に向かって礫も細小化、土量が増える（図版 7-1・2）。これは先述のとおり、北西側を掘削して整地したことを物語るものだ。

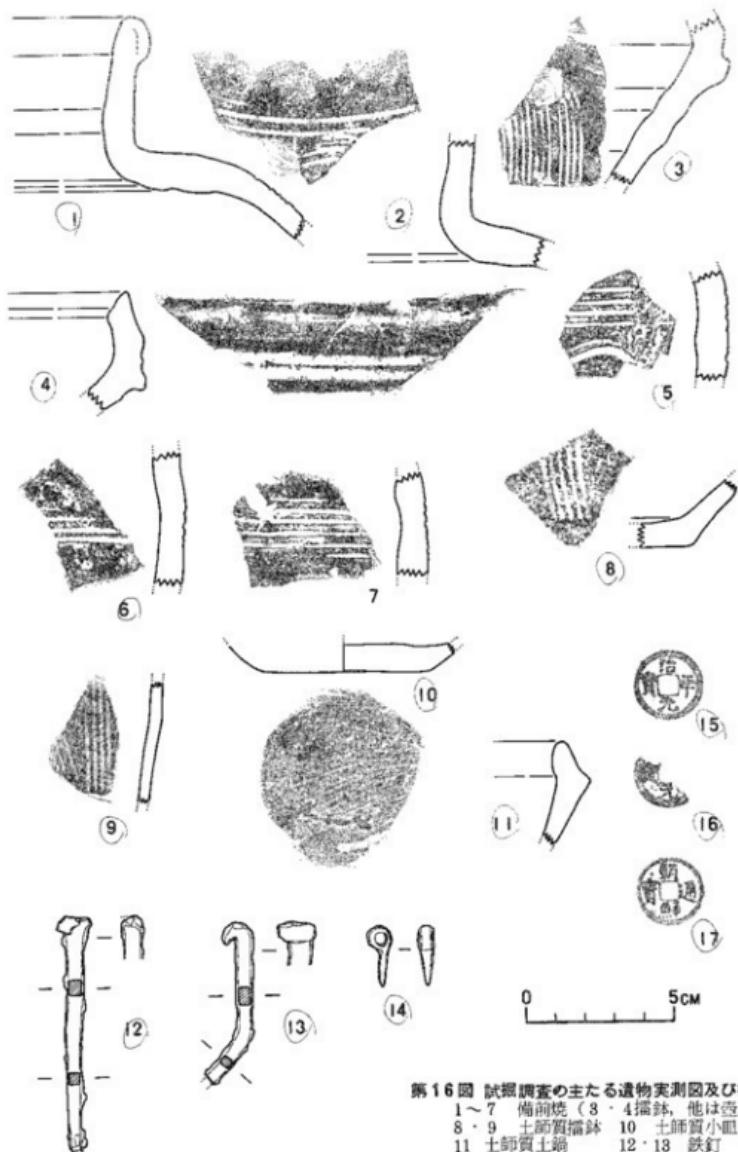
第16図 試掘調査の主たる遺物実測図及び拓影
 1~7 備前焼 (8・4擂鉢, 他は壺片)
 8・9 土師質擂鉢 10 土師質小皿
 11 土師質土鍋 12・13 鉄釘
 14 銅製留钉 15~17 古錢

本丸跡での表採や試掘区出土遺物として、備前焼、土師質土器、青磁、鉄釘、銅製留釘、古鏡などを得ている。備前焼、土師質土器は確かに器形を復元するに至らない破片ばかりであるが、備前焼では壺・甕・擂鉢片・土師質土器では小皿・碗・擂鉢・土鍋片などと観察される。これら主たる遺物を第 16 図（図版 9）で取り上げ、以下各個について概要を述べる。

備前焼壺（1・2・5・6・7、図版 7-3・4）1・2 とも肩部が黄褐色の、いわゆる胡麻状を呈し、頸部内外面はくすんだ茶褐色を帯びる。1 の口頸部はほぼ直立し、口縁端部は外へ小さく折り返され玉縁状を作る。肩部には櫛状工具による 4 本（上部二本は途切れる）の沈線が画がかれ、それに接してカーブする三本の沈線が認められる。直線波状文といわれる文様形態である。2 は 1 と同形状をなす壺の口頸部であろう。5 は直線波状文の、6・7 は直線文の一部を止める破片である。

備前焼擂鉢（8・4）8 は内面に櫛状工具による沈線が明瞭に残る擂鉢片であるが、4 については口縁部の形状から推して、この類に取り入れた。8 の沈線は底部に向かって放射状に画がかれているよう、残存部で 12 条を数える。口縁外面は上下にかなり拡張するものとみられ、下端部は脹みをもつ。内外面とも赤茶褐色。4 の口縁外面も幅 3.4 cm ほどの広がりがあり、下部に 2 条の凹線が入る。下端部は断面三角状で垂れ下がり気味である。内面は赤茶褐色、外面は茶褐色を基調とするが、肌荒れ様の白味を帯びる。

土師質擂鉢（8・9）8 は底部にかかるところの細片、内面に 5 条の櫛目状沈線が入る。胎土、焼成とも良好で硬質、淡茶褐色を呈する。9 は薄い器壁の内面に櫛目状沈線をもつ細片、一方側に 4 条のまとまりがある。内面淡赤褐色、外面淡黄褐色。

土師質小皿（10）底部からの立ち上がり部分が薄く、皿の器形をなすもの

とした。底部径 5.5cm、底部切り離しには回転を伴わず、左右から糸を引いたと思われる痕跡が一面に残る。胎土はきめ細かく、焼成良好で硬質、淡黄褐色を呈し、通常の小皿類に比べて丁寧な作りか。

土鍋（11） 口縁端部から少し下がって断面三角形状の鶴足がつく。内外面に横なでの刷毛目痕が残り、淡黄褐色を呈す。

鉄釘（12・13） 12（図版 8-3）は頭部及び尖端部を欠損するが、ほぼ直な原状を保ち、長さ 9cm 前後のものか。断面正方形状、頭部に折れ曲がる部分の痕跡が認められるので 13 の頭部と同形状であったものだろう。13 の頭部には打痕が残るが、その端部の下向きに折れ曲がる形状は殴打による影響を多少受けているにしても、本来のなものと見受けられる。中ほどの折れは使用時のもの。12 に比べ幅広、断面長方形状である。

銅製留釘（14） 短い尖端部を打ち込み、径 3.5～4mm の環状頭部に何等かの軸様器材を通して使用したものと考え、敢えて留釘の称を用いた。

古銭（15・16・17） 15 の治平元宝は 1064～1067 年鋳造の北宋銭、16 は肝心の部分を欠損、ただ「元」の字体からみて、「〇〇元寶」と右回りに記銘した北宋銭の可能性が強い。「景德元宝」或るいは「明道元宝」かと類推できそうである。17 は朝鮮通宝、1428～1424 年鋳造されたものである。これらは第 2 層上面において出土し、15・17 は近接していた（図版 8-1・2）。

備前焼壺口頸部の器形や肩から胴部にかけての輪状工具による直線文・直線波状文、また擂鉢片にみる口縁部の形状などは、おおまかに鎌倉時代後半～室町時代の、下っても中期頃までの時期に比定されるものである。極く時期差を絞った捉え方をすれば南北朝～室町初期を前後するものとしてもよさうである。

古銭については、僅かな出土点数で、しかも鋳造年に大きな開きがあり、その鋳造と輸入流通にも相当な時期幅を考慮しなければならないので、今回の調査では特定年代を求める資料とはし難いところがある。そこで、これらは、およそ室町時代半ば頃の目安を与えるものとして取り扱いたい。

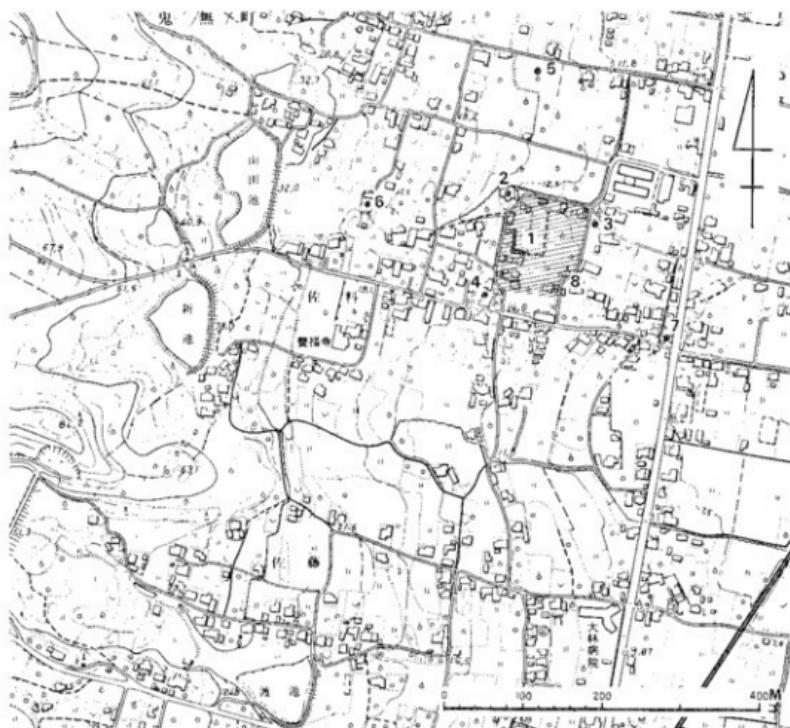
第17図 佐料城跡近傍
1.佐料城跡「城の内」「内堀」 2.「北堀」 3.「御屋敷」「せきど」
4.「城の本家」 5.「城の台」 6.「馬場の谷」 7.「東門」
8.「城の新屋」

踏査にあたって、できるだけ近傍の城跡関係地名や屋号などを採訪した（第17図、以下図1、2、3…と表記する）。それらが、あいまいになりつある本城跡の位置や規模を推定検討する有力な手掛りになると考えるからであるが、現在ある地名や屋号がそのまま当時の城郭に結びつくものであるかどうかについてはなお慎重な考証を加えなければならない。

堀跡を止める一画は「城の内」（図1、小林仁氏宅）と称され、堀跡を「内堀」という。「内堀」の名称は、すでに名東県時代（明治6～8年）の佐料地引図面（高松市役所鬼無出張所蔵）にも記名されている。「城の内」

に接する北西隅に「北堀」の屋号（図2、北条政八氏宅）が、北東の一角に「御屋敷」の称（図8、本津米一氏所有地、あたりには「せきど」の俗称もある）が、また南西の一角にあたる公会堂横に「城の本家」の屋号（図4、泉保岩次郎氏宅）が、これに対する南東の一角には「城の新屋」の屋号（図8、小林明治氏宅）が残っている。「城の内」から北へ200mほどのミカン畑は、「城の台」（図5）の俗称がある。西へ200mほど上ると貴船神社が所在し、その北側の谷あるいは「馬場の谷」（図6）と呼んでいる。東へ200m、国道11号線に接して「東門」の屋号（図7、千房源市氏宅）がある。さらに、第17図には注記してなかったが、南へ200m、市道の交差するところは「泉保

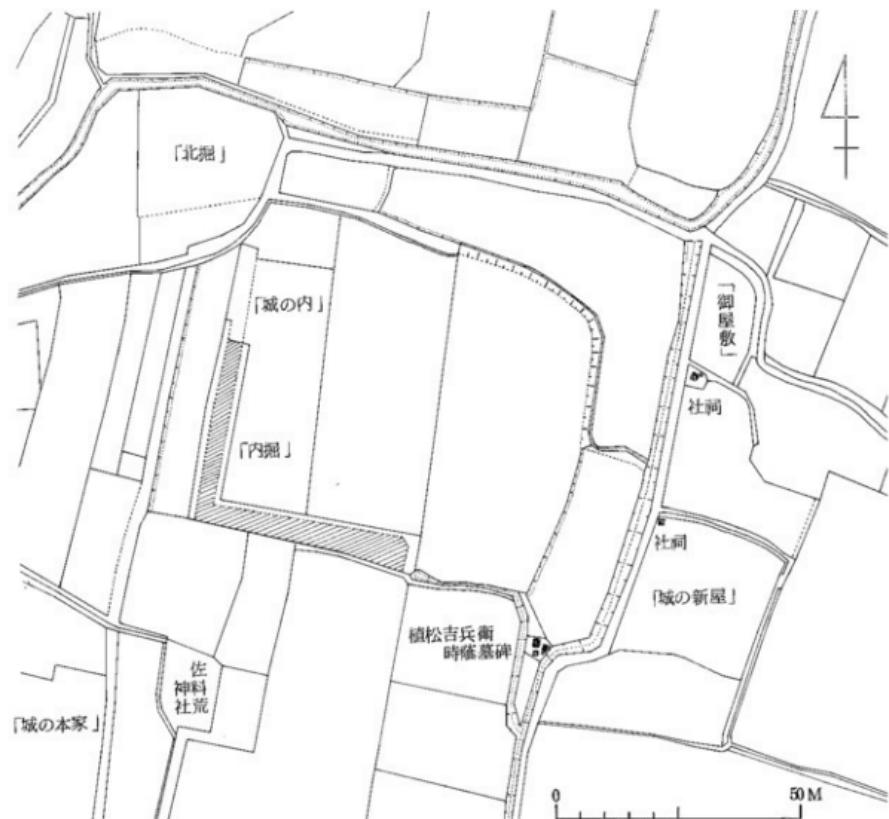
第18図 佐料城跡周辺地図

「城の内」（第18図）の堀跡は、幅4～5m長さ約80mでL字形に折れた形状を止めるが、「城の内」周辺の細長い地目と一段低い地形の在り方、「北堀」の称、などから推して、本来は「城の内」を正方形に囲繞する形状を有していたものと思われる。とすれば、「城の内」は65m前後四方の広さが考えられる。堀幅については、北・東縁辺の地目幅が15～16m、現存幅との差が大きいので一概にいえないが、10m前後を推測してはどうか。なお、これまで「堀」の字を用いてきたが、現在養魚場として利用されており、築城の当時も水を湛えた「水堀」として構築されたものであろう（その意味では、サンズイの付いた「濠」又は「溝」の字を当てるのが適當か）。堀には北側の谷川から導水したことが容易に想像される。しかし、そうなると、北辺の堀は谷川に接して別途の堤防を備えたものであったといい難くなり、谷川そのものを堀として取り込んだものだったと考える方が妥当となるだろう。北・東辺の堀は、導水のためもあって幅広に造られていたのかもしれない。なお、この一画の南東隅に「南海治乱記」「南海通記」の著者香西成資の父植松吉兵衛時蔭の墓碑（慶安2・1649年）があり、近辺には来歴不明の社祠2基が祭られている。

ところで、「城の内」南側はやや低下した地形となるが、「城の内」に連接する一区画の状況に見受けられる。すなわち、「城の内」の前面を押さえ一区画であると考えるわけである。このあたりで、東・西側の道路が少し内側に寄るかたちをとり、「城の内」の一画よりは幾分狭い範囲となる。東側に「城の内」堀跡に接する用水路が走り西側公会堂の一角が南北に細長い地目を示しているが、現状では其処を直ちに堀跡だとは判断し難い。

以上のような城跡周辺の状況を提所として、本城跡の縄張を考えてみよう。
『城の内』の一画は、明らかに堀を伴う方形館的な形状を呈し、本城跡の主要部をなしている。さらに、その前面の南側にも1郭の存在が十分推定できる。この点、本城跡は主要部の郭と前面の郭、連接したこの2郭をもって構成される複郭式館跡ともいべきもので、2郭を堀が巡ったとしても一重の堀であり、単堀複郭式の縄張形式を考えることができる。

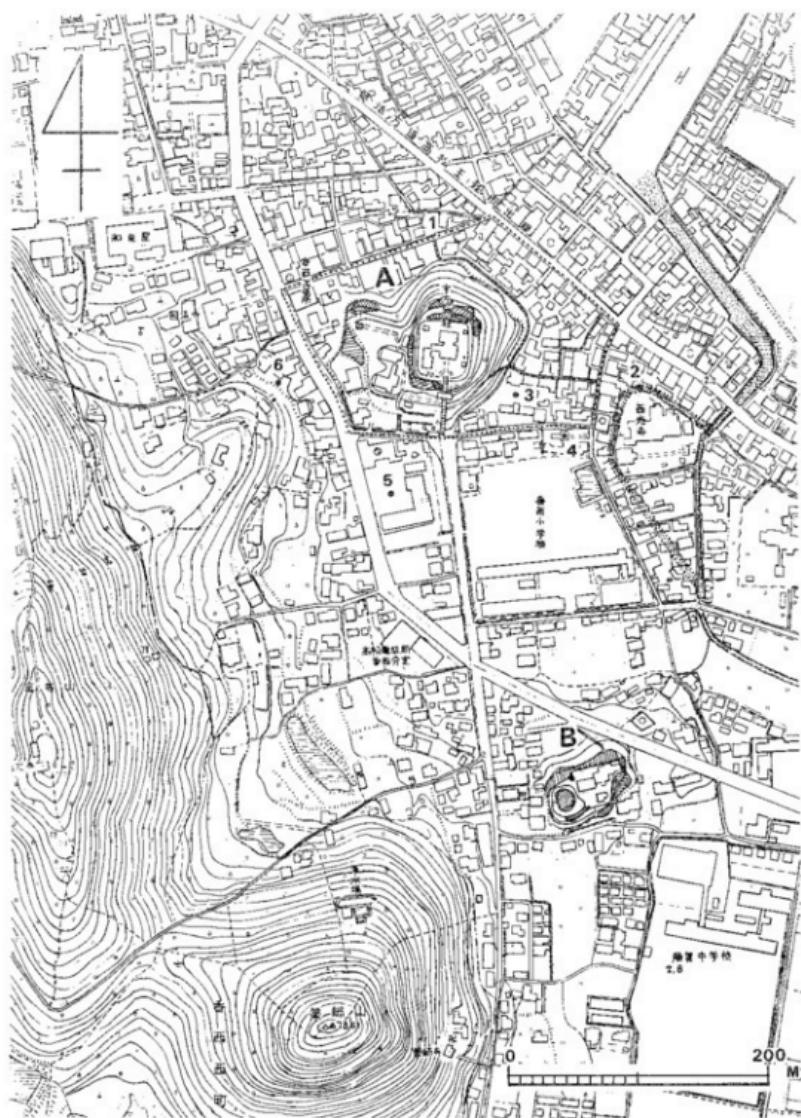
第19図 藤尾城跡及び作山城跡概略図 A 藤尾城跡 B 作山城跡

香西南町作山、元々薬師山に連なる標高16m程度の丘陵地であったものの背後を掘り切って独立の小山を造ったところから作山の称がいわれるようになったという。そう言えば、薬師山北東麓に掘り切った高岸状の地形が残る。当時南西側を除いて、周囲はすべて深田湿地の状況にあり、藤尾城とは深田の中に道を設けて通じたと伝えられる。

現在、小山の頂部に $18 \times 19\text{m}$ ほどの削平地があり、次いで一段下がったかなり広い削平地には民家が建つ。さらに、これを取り巻くように二段下がりの細長い削平地が続く。都合4段からなる削平地は、宅地・畠地として利用されているものの、当時の郭の配置を大きく改変したものとは見受けられない。その段下がりの削平地は、小山の地形に相応させたものであり、格別複雑な構成ではない。むしろ、この城にあっては、周辺の深田溼地こそが要害の意味をもったといえよう。その上で、この城が薬師山との鞍部、佐料から香西に通じるところを固め収める閥門となり得たことを、改めて強調したい。

これまで、本城跡については、藤尾山に本丸を、山の南側に二の丸に当る天神郭（第19図3）を北東側に堀の内郭（第19図3の北側）を、北西側に北の丸郭（第19図A記号のあたり）を、さらに南側に五反地郭（第19図5）を配し、周囲には幅二間半ほどの水堀を巡らした繩張が想定されている。確かに、藤尾山直下の市街地の形成は、旧来の道路の在り方に制約されているのか、そうした郭の配置を十分に想像させるものがある。周辺の道路の在り方

こうした観察からすれば、藤尾山を中心とする五角形状の区域が本城跡の主要部として間違いなかろうし、天神川が外堀的な役割を果たしていたことも領ける。しかし、主要部の郭を巡り、北東方の中塚口で板橋を設けていたとされる内堀については、北東側一画の「堀の内」の称の他にその存在を推定させる手掛りが見当らない。なお、「天神」の称は主要部南東隅に接して天神社（第19図4）が祭祀されていることに由来するもので、「五反地」の称は、ちょうどその一画が五反を測るところからきた呼び名であると地元古考から聞き及んでいる。このため、後者は比較的新しい呼称と思われる。

さて、本城跡の中心をなす藤尾山の城跡についてふれよう。頂部平坦地は $48 \times 89\text{m}$ の広さを有し、宇佐八幡宮社殿が建つところである。現在の社殿の配置から見ると、改築時にかなり手を入れた様子も窺えるが、元来、本丸が位置するにふさわしい広さの削平地を造り得る地形である。山の斜面は南側にきつく、北・西側に緩い形状であるため、本丸跡を取り巻く段下がりの郭はその側に設けられたであろう。北側に郭の配置が考えられる細長い3段の削平地が見られ、西側には中腹あたりに縁辺部を崩された帯状の削平地が巡

り、一段下がって 55×42 m大の最も広い削平地がある。これが旧状を保つものだとすれば繩張上、二の丸的な取り扱いが可能となり注目される。さらに、この削平地と3mほどの段差をもつ2ヶ所の削平地が寄りかかっている。踏査では、これらの削平地の他には何等の施設も認められなかった。

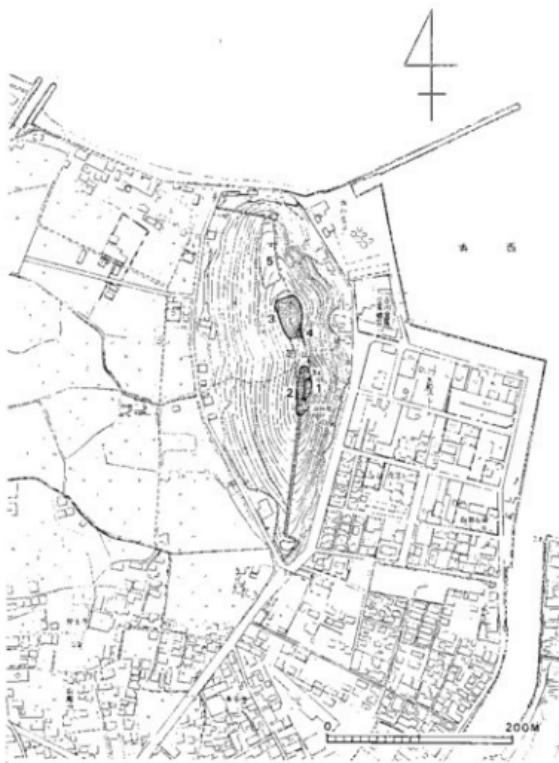
第21図 芝山城跡概略図

芝山は標高48.6m、東斜面が急崖状、西斜面は比較的緩い地形である。前記「天正年間古地図」によれば、東・西崖はほとんど海浜の状況と見受けられ、ようやく南麓で陸地部と接するように画がかれ、いわば、陸繫島のような観を呈している。城跡は山頂部から北に下る尾根筋に存在する。

今、南麓から石段を登りつめると芝山神社がある。その背後、一段高まるところ（図1）は露岩が多く、きちんとした削平地ではない。これを取り廻む西側の削平地（図2）は神社のあたりからその北側縁まで長さ約55m、幅9～15mを測る。ここから40mほどなだらかな尾根筋の斜面が続き、30×20mの略方形状の削平地（図3）に至る。この削平地は、上部尾根筋の自然

地形より 50~70 cm ほど掘削され
ており、取付きの東側縁辺には
幅 3 ~ 4.5 m, 高さ 50 cm 前後、
長さ 17 m 程の土
塁跡(図4)が残る
(急崖状の東側よりも、むしろ
西側縁辺に土塁
の備えが必要と
思われるが)。
また、削平地北
側は、明瞭に自
然地形と区分で
きる 2 m ばかり
の段差がある。
これを下ると北
端部の展望所に
出る。以前には、
この間に北の丸
と称する削平地
の所在がいわれ

ていたが、現在はあたりが果樹園(図5)に開墾され、削平地を確認する
ことができない。なお、注意を引いたのは、果樹園の下あたりから西側山腹を
南に向かう幅 1 m 前後の、かなり古い状況を示す通路が存在することである
(図8・5下方の点線)。それは、開墾地によって中ほどが途切れるけれど、
一応、南麓にかかる所へ出る。

従来、山頂部の削平地を南の丸、中央の広い削平地を指して本丸、今回確
認できなかったが北側のを北の丸と称してきた。やはり、中央の削平地は他
に比べ加工の度合もよく、本城跡では中心をなすものであろう。全体的には、
山頂部から段下りに配置した郭の在り方は単純で、さほど防御を主眼に
