# 紀要 2005

# 岡山大学埋蔵文化財調査研究センター紀要2005

### 1. 旧陸軍工兵第十聯隊橋梁演習施設の測量調査

### 1. 津島地区とその周辺の陸軍関連施設について

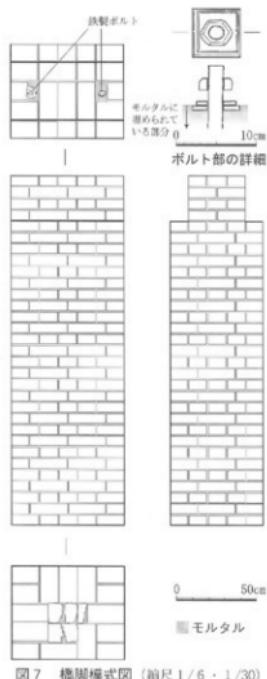
図7 橋脚模式図（縮尺1/6・1/30）

橋脚 東西に二本あるが、两者とも同じ形態であるので、全体像がよくわかる西側の橋脚を図化した（図7）。

東側の一基は下部が埋まっているが、西側の一基は全体が露出しており、現状で高さ213cmを測る。最下部にはモルタルが付着していることから、もう少し長くなる可能性もある。現状では煉瓦を31段積んで形

成しており、上部4段（28cm分）では、側面から見て凸状の形態になるように段が形成されている。段より上を上部、下を下部とすると、上部は35×69、下部は57.5×69cmの平面形態となる。

段構造は橋脚・橋台ともに煉瓦4段分が認められるため、この部分に水平に橋桁を架けていたと考えられる。したがって、現状の橋脚の高さ213cm

から橋台の高さ110cmを引いた、約1m分を埋設して橋脚を立てていたと考えられる。また、橋脚の最上面には2ヶ所で鉄製ボルトが確認できる（図7上）。

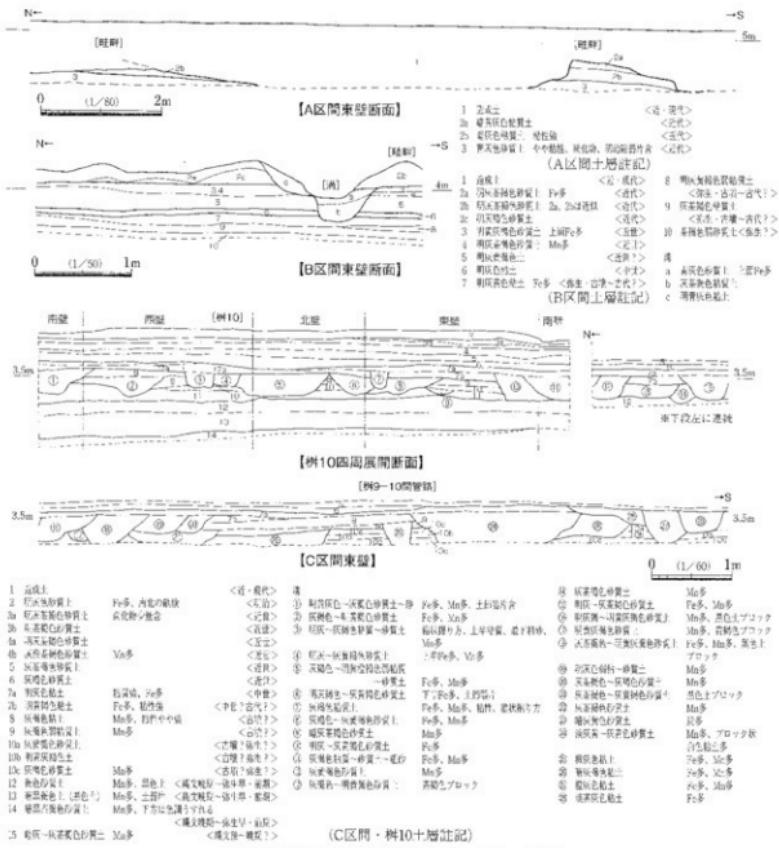
図13 調査区土壤断面図(縮尺1/50・1/60・1/80)

本調査地点ではA・B区間に近世あるいは近代の溝や畦畔などの土地区画に関連する運構を、C区間および桟10で弥生時代から古代・中世と考えられる多数の溝が切り合い関係をもって掘削されている状況を確認した。

**A区間**（図13上）：近代の東西方向の畦畔2条を確認した。調査地点の掘削深度は浅かったが、南側の畦畔（2a・2b層）は比較的明瞭にのこる。北側（2b層）は削平をうけていると考えられ、緩やかな高まりを確認できたにとどまる。畦畔の間には溝が通ると考えられるが、掘削深度が浅く確認できていない。

**B区間**（図13中）：近世・近代の東西方向の溝（a・b・c層）と畦畔（2b層）を確認した。近世段階の溝が埋没した後、南側では近代の畦畔が溝埋土上にかかるように構築されている。近世から近代にかけて、わずかに溝の位置を変えていることがうかがわれる。近代の溝は幅1.5m、近世の溝は幅0.6mである。

**C区間・樹10**（図13下）：約12.5mの範囲に弥生時代～古代・中世の東西方向の多数の溝が切り合いながら掘削されている状況を確認した。これらの溝は掘削の開始面が異なり、7a・7b・8・9・10a・11層から掘削されている。これらの溝は激しく切りあい、本米の規模を知ることができないものが多いが、最も小規模なものは幅0.4m（溝⑨）、最も大規模なものは幅2m（溝⑩）と、その規模には聞きがある。また、掘り方の形状はレンズ状のものや半円形のものが多いが、樹10部分では箱型に掘削している溝を確認している（図13下：断面③・⑦）。東塀と西壁との対応関係が不明瞭な溝が多いが、この溝に関しては掘り方の形状と埋土の性質が類似することから同一の溝であると推測される。溝④・⑥、溝②・⑧についても埋土の性質から対応するものとみられる。

### ① 層序と地形 (図12・13)

1層は1907(明治40)年の陸軍駐屯地造成以来の造成土である。2層は灰褐色砂質土で、明治時代の耕作土である。3、4層は明黄橙~明灰茶褐色砂質土で、近世の耕作土である。5層についても色調や土質が近似しており、近世の耕作土である可能性がある。6層は明黄橙灰褐色砂質土である。近世か中世かは決しがたい。7層は灰褐色砂質土で、中世の水田層と考えられる。8層は明黄橙~灰褐色砂質土、9層は灰~茶褐色弱砂質土、10層は明灰褐色砂質土、11層は灰黃褐色砂質土である。8~11層については共伴遺物がなく、詳細な時期は不明であるが、弥生時代から古代の土層と考えられる。12層は暗灰褐色砂質土で、弥生時代の上層とみられる。13~14層は暗灰~灰茶褐色砂質土である。下位の14層は13層に比べて色調が薄いため、分層が可能であった。マンガンを多量に含む。これは津島地区一帯にひろがりをもつ、「黒色土」と呼称している暗褐色土である。上面が弥生時代前期にあたる。15層は暗灰~灰茶褐色砂質土で、縄文時代後~晩期の土層と考えられる。

各土層の上面の標高もそろっており、平坦な耕作面がひらがっていたことが推測される。一方、南半部の桟2～6では、掘削深度が浅く、近世以降の土層の堆積状況を部分的に確認したにとどまるが、桟4～6区間に明治時代の耕作面の上面が南にむかって下降していること、桟2部分では他地点に比して造成土がもっとも低い標高から堆積していること、湿地状の堆積を示す廃耕土やその下位に溝や河原の堆積を推測させる粗砂が堆積していることから、桟4以南の部分は河道や溝などの水路が通っていた低地であり、厚い粗砂によって埋没した後は湿地状の環境となっていたと推測される。

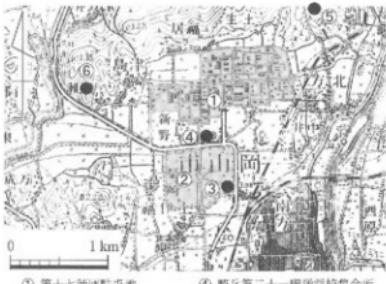
図17 駐屯地と周辺にのこる陸軍関連施設  
(昭和30年測図、大正14年第2回修正測図、昭和21年6月20日印刷、同25日施行、内務省地図課監修) を一部改変

岡山大学津島地区はかつて陸軍第十七師団の駐屯地であった。陸軍第十七師団は、日露戦争後の軍備拡張の気運のなか、1907（明治40）年に創設され、岡山県御津郡伊村（現、岡山市津島中）に駐屯地を造成した。駐屯地には第十七師団司令部を筆頭に、歩兵・騎兵・工兵・野砲兵・山砲兵・輜重兵の各部隊と兵器部が駐屯した。その後、1925（大正14）年、世界的な軍縮の流れのなかで第十七師団は廢止されるが、岡山駐屯地は引き続き第三十三旅団司令部、岡山聯隊区司令部、歩兵第十聯隊、工兵第十大隊（後に聯隊）と陸軍兵器本廠岡山出張所が使用した。岡山駐屯部隊はその後の戦況に応じて大陸や南方に出征し、駐屯部隊も移り変わっていく（表2）。

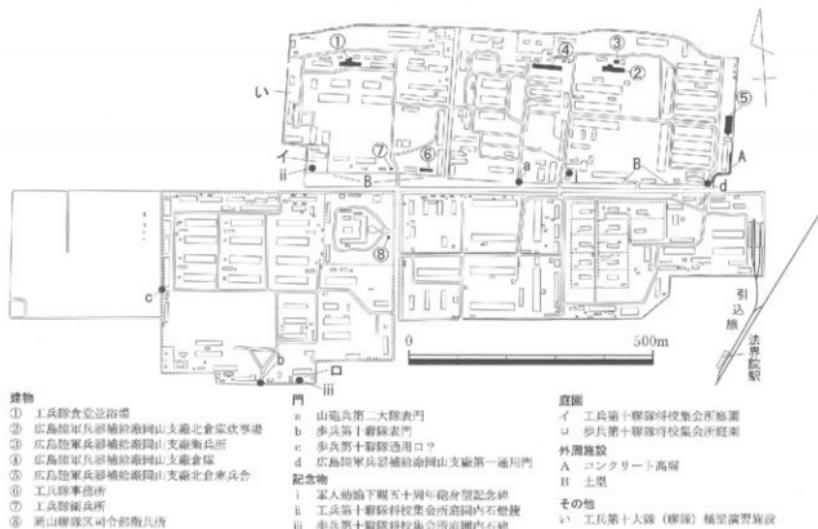
図18 駐屯地内の施設配置と現存する施設の位置 (縮尺1/10000)

陸軍駐屯段階につくられた諸施設のうち、津島地区では今までいくつかの施設がのこっている（図18）。それらは、建物、外周施設、庭園、記念物、その他の施設など、いくつかの種類にまとめることができる。以下にそれらの施設について概略を記載する。なお、それぞれの施設の位置、ならびに各部隊の配置は図18・19に示している。

岡山駐屯地の外周にはすべて土塁がめぐらされていた(図18破線部)。この土塁は各部隊の駐屯区域を区画したり、将校集合会所や弾薬庫を区画するものでもあった。兵営に出入りするための門はこの土塁を切って設けられた。それぞれの部隊の駐留区域に表門が設けられたほか、裏門や通用門がいくつか設けられていたようである。

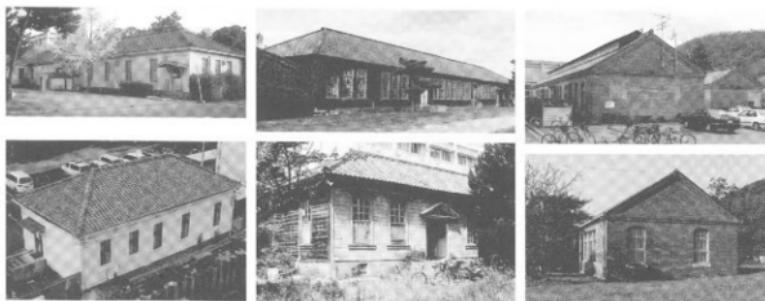
図20 旧陸軍の建造物

(左上) 広島陸軍兵器補給廠岡山支廠事務所  
(左下) 岡山聯隊區事務所(中上) 歩兵第十聯隊兵舍  
(中下) 工兵第十聯隊特種集会所(右上) 広島陸軍兵器補給廠岡山支廠  
北倉庫炊事場：現存  
(右下) 工兵第十聯隊食堂並浴場：現存

まず木造建物について、現存する建物や取り壊し前に撮影されていた写真によって当時の姿を知ることができるものから特徴をみておこう。屋根の造りには寄棟造と切妻造のものがみられる。そのうち、建物の用途を特定できるものを抽出してみると、寄棟の建物は司令部・本部や事務所に使われている場合が多く、切妻のものは倉庫等に使用されている傾向にあるようである。窓は、いずれも縦長に窓枠を取り、上下に開閉する形式である。

煉瓦造平屋建て建物については、工兵第十聯隊食堂並浴場（現、文学部考古学資料館・二部学生BOX）、広島兵器補給廠岡山支廠北倉庫（現、工学部15号館：旧、放送大学）として使用されている2種が現存する。後の改修が施された部分もある<sup>31</sup>が、当時の状態をとどめるものである。この2種の建物の屋根はいずれも切妻造である。窓は木造建物と同様、縦長の枠取りで、上下に開閉するものである。レンガの積み上げは、いずれもイギリス積み<sup>32</sup>によって積み上げる。

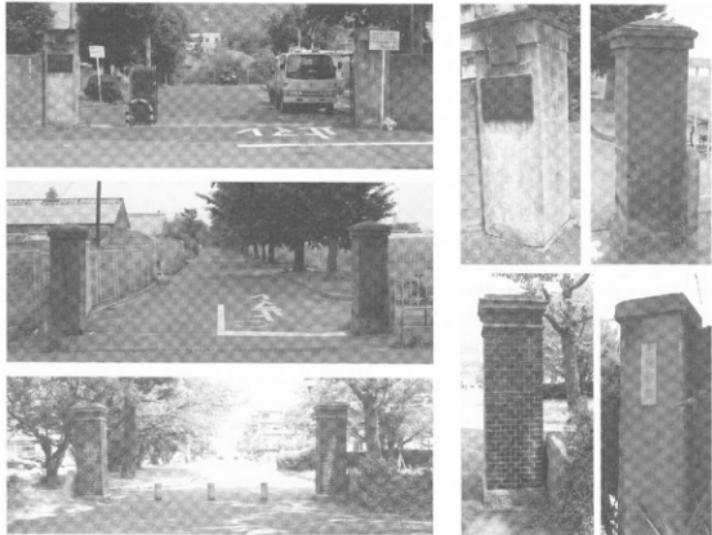
図21 現存する門と門柱

門(左) 上：歩兵第十聯隊表門（現、南宿舎）門柱(右) 左上：歩兵第十聯隊表門西側門柱  
中：歩兵第十聯隊通用門？（現、農学部）  
下：山砲兵第二大隊表門（現、理学部）  
右上：歩兵第十聯隊通用門？南側門柱  
左下：山砲兵第二大隊表門東側門柱  
右下：広島陸軍兵器補給廠岡山文教北倉庫第一通用門

表門、歩兵第十聯隊表門では3本の門柱が立てられており、本来、門にはいずれも3本の門柱がたてられていたとみられるが、現在では3本の門柱を有する門はない。

門柱にはレンガ積みのものと、モルタル塗りのものがある。レンガ積みの門柱は、山砲兵第二大隊（聯隊）表門にのこっている。その他、文献に掲載されている写真によって素材を確認できるものに、第十七師団司令部表門、歩兵第五十四聯隊（第十七師団期）表門がある。現存している山砲兵第二大隊（聯隊）表門の門柱は、高さ約240cm、一辺約70cmの断面正方形の四角柱である。正方形の花崗岩の礎石の上に小口積みによってレンガを積み上げていく。レンガを2段積んだのち、花崗岩の薄い石板を挟んでその上に再びレンガを2段積む。最上部は数段の凹凸によって装飾を施した花崗岩の切石をのせる。天井部は緩い傾斜で寄棟状に加工している。なお、頂部には金属製のボルト3本がのこっており、本来はこの上に照明装置が取り付けられていたのであろう<sup>30)</sup>。なお、写真で確認される第十七師団司令部表門、歩兵第五十四聯隊表門のレンガ造の門柱の基本的なデザインは、現存する山砲兵第二大隊（聯隊）表門と同様である。これらの部隊はいずれも1907（明治40）年の第十七師団創設期のものである。したがって第十七師団が創設された1907~08（明治40~41）年に作られた門柱はレンガ造りのものであったとみることができよう。

モルタル塗りの門柱には、歩兵第十聯隊表門門柱、歩兵第十聯隊通用門門柱、広島陸軍兵器補給廠岡山支廠北倉庫第一通用門の門柱がある。そのうち、歩兵第十聯隊通用門に立つ門柱では、一部モルタルが剥落しており、その部分からレンガがのぞいている（図22左）ことから、当初はレンガ積みの門柱であったものをモルタルで塗ったことが明らかである。また、歩兵第十聯隊の表門の門柱をみてみると、最下部に花崗岩製の礎石がみられ、その上にモルタル塗りの門柱がのる構造となっている（図22右）。しかし、モルタル部分は下部の花崗岩の礎石よりも大きく、また、モルタル塗り門柱の底辺と花崗岩の辺が平行していない。これは最下部の花崗岩の礎石とその上位にみられるモルタル塗りの部分が一連の工程のもとに製作されなかつたこと、すなわち、モルタルが後から塗られたことを示すと考えられる。

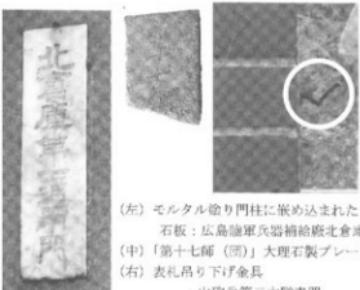
図23 嵌め込み式石板と吊り下げ金具

(左) モルタル塗り門柱に嵌め込まれた  
石板：広島陸軍兵器補給廠北倉庫  
(中) 「第十七師団(西)」大理石製プレート  
(右) 表札吊り下げ金具  
：山砲兵第二大隊表門

けるための金属製フックが埋め込まれている。広島陸軍兵器補給廠岡山支廠北倉庫第一通用門の門柱には石板が嵌め込まれている。第十七師団司令部の置かれた区画に位置する津島閏大道跡第27次調査（創立五十周年記念館）地点周辺において採集された「第十七師（團）」大理石製プレートは、第十七師団廃止時に破棄されたものとみられるが、広島陸軍兵器補給廠岡山支廠北倉庫南東の通用門門柱にのこされた「北倉庫第一通用門」と記された石板と幅や白抜きに彫り出す文字の彫り方が類似することから、門柱や建物に嵌め込まれた石板であったと考えられる。

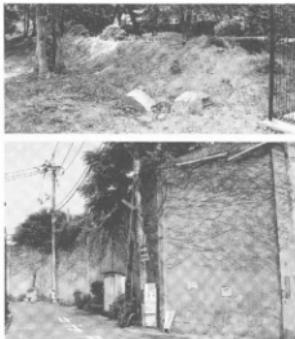
図24 外周施設

ii) 土壘（図24上） 土壘は師団駐屯地を全周するように設けられていたが、現在は津島北地区の南辺（約800m）と工兵第十聯隊将校集会所（現、文・法・経済学部南東）の区画（東辺40m、南辺51m、西辺46m）、津島北地区西辺の一部（約30m）に、津島南地区では歩兵第十聯隊将校集会所（現、津島宿泊所）の区画のうち、南辺（約40m）のみにのこされている。土壘のほとんどはコンクリートブロック塀や金網フェンス等に造りかえられている。比較的土壘がのこっている津島北地区の南辺においても、周辺に盛土が施されたり、土砂が流失したことなどにより、高さを減じているとみられ、旧状を完全にとどめている部分は少ないと考えられる。現在、最も良好に残存しているのは、津島北地区南辺のうち、東側100m前後と工兵第十聯隊将校集会所の西辺、南辺である。断面形は頂部幅0.5m前後、基底部幅約2.5~3m前後、高さ0.8~1m前後の台形状を呈している。

iii) コンクリート塀（図24下） 津島北地区南東隅（現、教育学部）に構築されている。高さ約5mのコンクリート塀で、周囲の景観のなかでは異彩を放つ。法界院駅からの引込線によって運び込まれた資材の荷解き場を隠すための目隠し塀であったとも伝えられている。法界院駅からの引込線の設置が1934（昭和9）年であるため、そのような目的で構築されたとするならば、1934年前後の構築ということになろう。コンクリート塀の西端には広島陸軍兵器補給廠岡山支廠北倉庫第一通用門の門柱がのこっており、配置図にのこる引込線からの位置関係、門・通路・倉庫群の位置から考えても荷解き場の目隠し塀であった可能性は高いと考えられる。

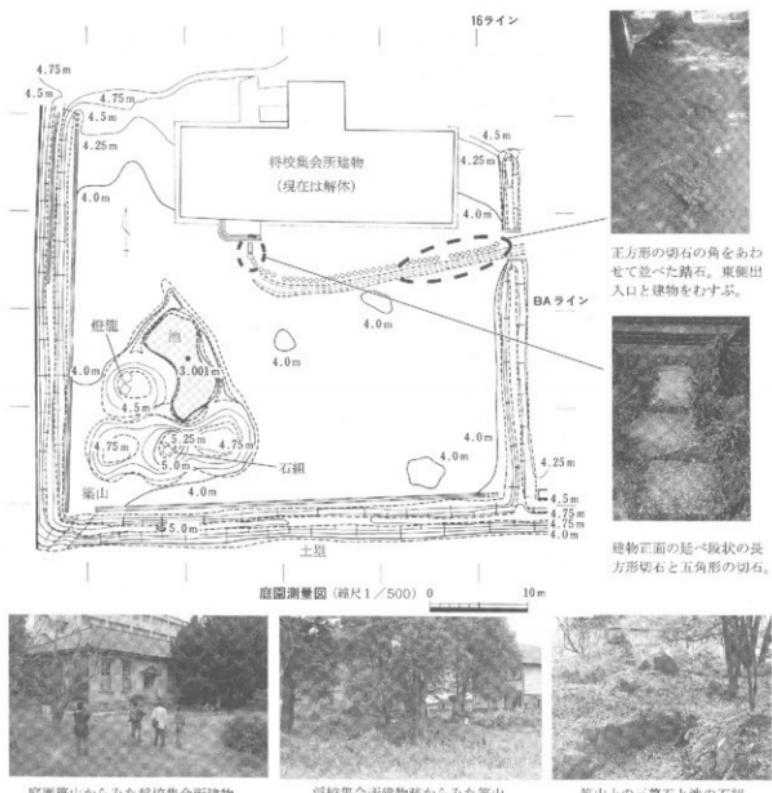
図25 工兵第十聯隊將校集会所と庭園

工兵第十聯隊将校集会所の庭園は、文・法・経済学部の南西に位置しており、これについては本センターが1997年に測量調査を実施した。測量調査の結果、ほぼ50m四方の範囲を土壘で区画し、東辺の北寄りに将校集会所への出入口が設けられる。土壘で区画された範囲には北半に将校集会所、南半に庭園が配置される。築山や池、石組は庭園の西側に寄せてつくられており、東半は構築物の配されない空間となっていたようである。

築山上には「日支事変出征記念」の文字が刻まれた石燈籠が立てられているほか、3塊の立石群がみられる。

これらの立石群は、石の正面となる平面を将校集会所建物の方向に向けており、建物からの観賞を考慮した配置と考えられる。そのうち、中央の石塊がもっとも大ぶりの石を用いており、大小2石の立石の側縁を接して立て並べ、その前面に平石を配置している。この中央立石群の両脇斜め前方2ヶ所にはやや小ぶりの立石を配している。これらの3塊の立石群のうち、中央の立石群を1塊の立石とみたてた場合、その配置や、庭園の様式から推測すると、三尊石組として配されたものとみられよう。したがって、この庭園は築山・池・石組の要素を備えた「築山林泉式」庭園の様式に則って作庭された日本庭園であると評価できる。

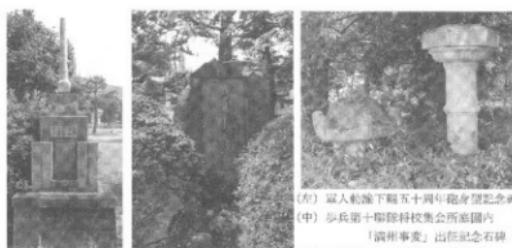
図26 記念碑等の石造物  
 (左) 勅諭御下賜五十周年龜身望記念碑  
 (中) 歩兵第十聯隊将校集会所庭園内  
 「満州事変」出征記念石碑  
 (右) 工兵第十聯隊将校集会所庭園内  
 「日支事変」出征記念石燈籠

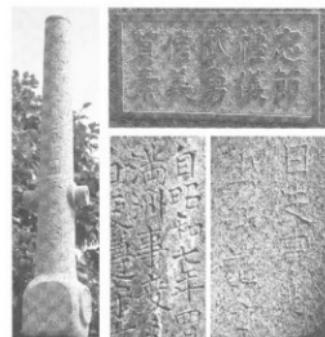
図27 記念碑に刻まれた文字  
 (左) 勅諭御下賜五十周年龜身望記念碑に刻まれた  
 「勅諭御下賜五十周年記念」の文字  
 (上) 勅諭御下賜五十周年龜身望記念碑に刻まれた  
 勅諭御の精神を示す5ヶ条  
 (左下) 歩兵第十聯隊将校集会所庭園内  
 「満州事変」出征記念碑  
 (下左) 工兵第十聯隊将校集会所庭園内  
 「日支事変」出征記念石燈籠

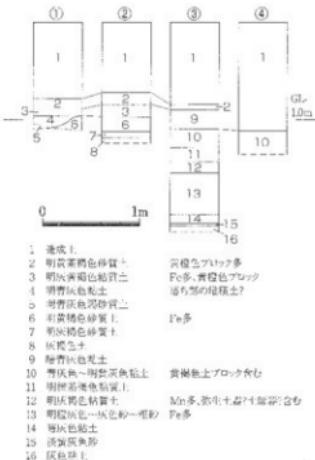
図34 土層断面図（縮尺1/60）

鹿田遺跡第3次調査地点（保健学科棟）では河道が通ることが確認されており、今回の調査地点で確認した地形は、この河道に開通する低位部と河道の南岸にあたる微高地であると推定される。
