第3章 史跡・名勝の価値

第1節 史跡・名勝の本質的価値

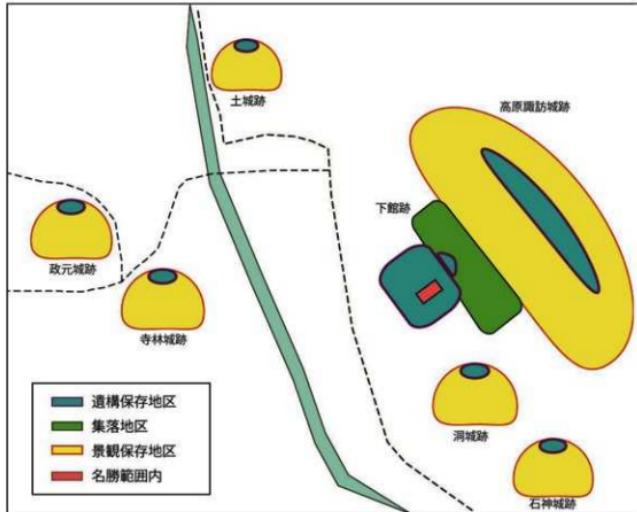
図3-1 各城跡と地区区分の模式図

なお、各城跡と地区区分の関係は複雑なため、以下に模式図を示す。

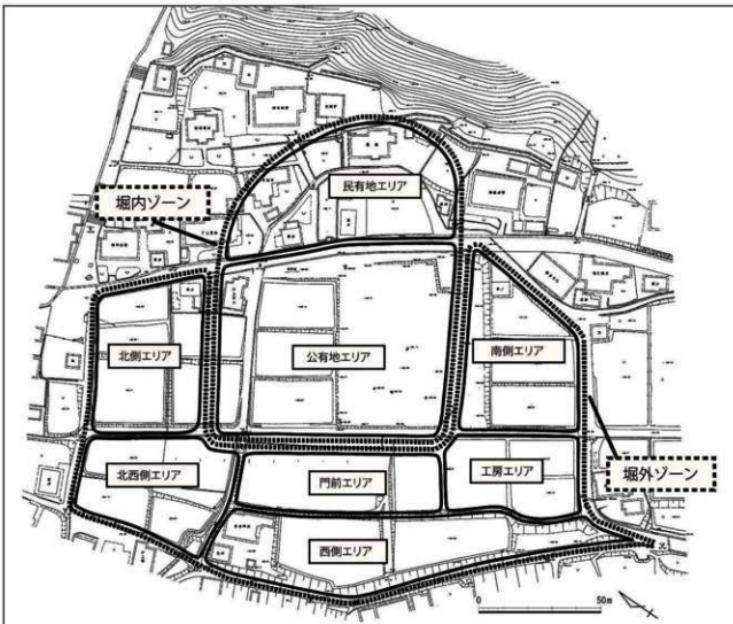
図3-8 下館跡地区エリア区分図

整備の際に設定した下館跡地区のエリア区分については表3-2及び図3-8のとおり「基本構想」で設定したエリア区分を継承する(ただし、堀外ゾーンにも一部民有地が含まれる)。

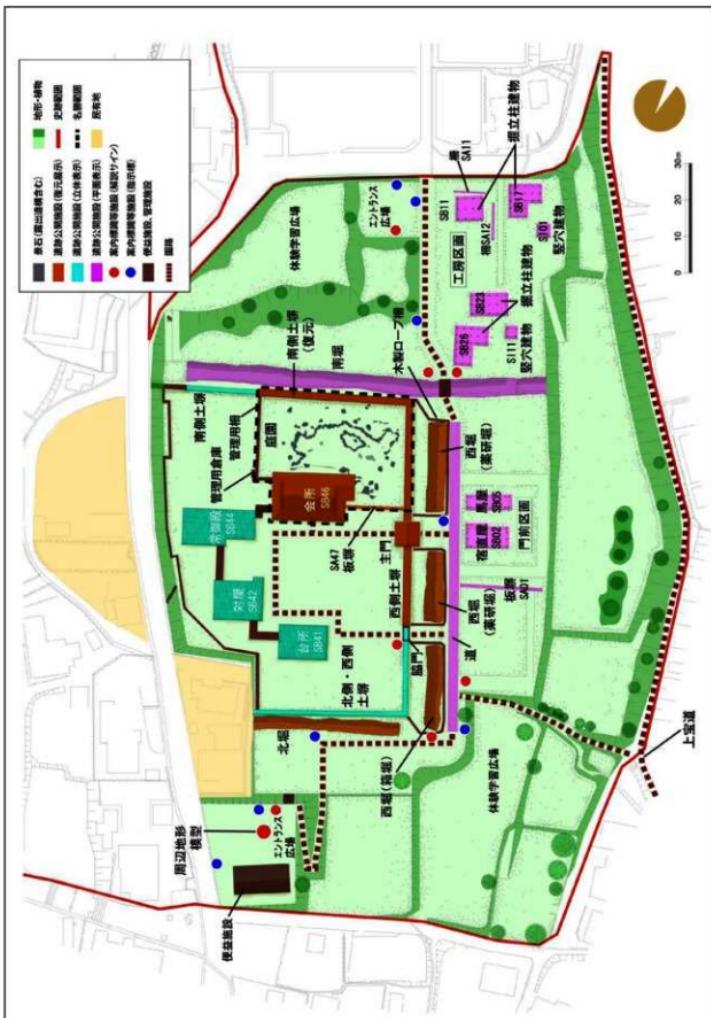
図 4-1 下館跡（遺構保存地区）諸要素位置図

遺構保存地区的諸要素と現状を表4-1のとおり示す。地区内は、一部を除いて公有化を行って歴史公園として整備し公開・活用している。遺構については、地表に露出しているものは庭園の景石遺構のみで、その他の遺構は土盛保存し、上部に復元展示等を行い公開している。露出した景石については、現在は劣化が見られないため特段の措置はとっていないが、接合等の保存処理を行っていることもあり、今後の経過観察が必要である。

復元展示の施設は公開後10年を経過し、経年劣化が見られる。公開期間の4月～11月中は受付を兼ねた管理人による維持管理を随時行っているため、基本的には綺麗に保たれている。ただし、復元堀が部分的に崩れ、建物の外壁・木部が年々劣化するなど、通常の維持管理のみで対応できないものも発生している現状である。その他、江馬遺跡保存会に委託して年2回除草清掃を行っている。冬は降雪が多いため12月～3月は閉館期間とし、会所と土堀は雪囲いを行っている。看板等の案内施設や管理施設、芝等の植物等についても、劣化・破損が目立つ箇所があるため、日常的な維持管理が必要といえる。

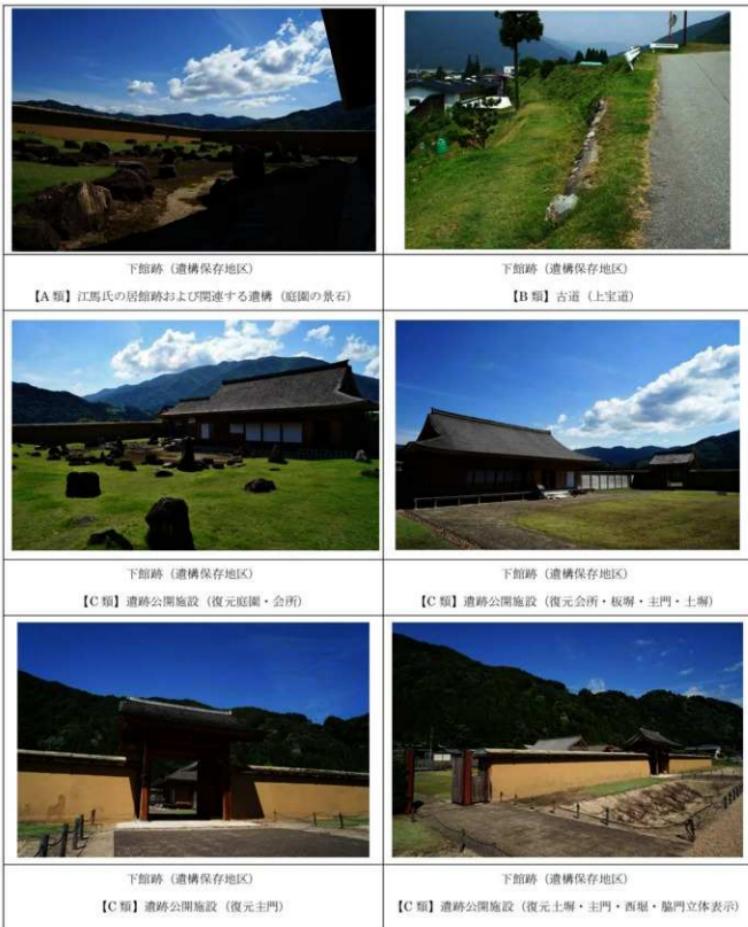
写真 4-1 下館跡遺構保存地区的現状（露出遺構、古道、遺跡公開施設）

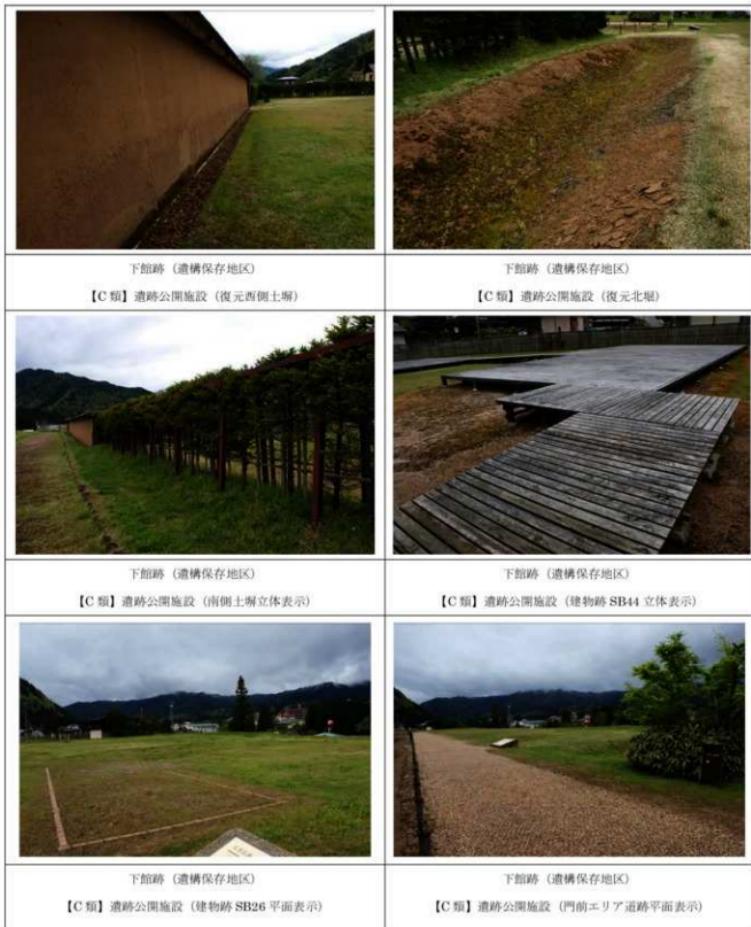
| 分類 | 要素 | 現状 |
|---|---|--|
| | 段丘公開施設 | A類の構成要素について、地区や遺構の状況に応じて復元展示・立体表示・平面表示で表現している。 ○庭園…底盤は全面に苔が生え、整備当初とは変化した景観となっている。 ○建物跡…復元建物（会所・主門）は木部が逐年劣化し、屋根や外側の壁を中心に退色している。立体表示建物（常御殿・台所・脇門等）も同様に劣化が進んでいる。平面表示施設については、劣化は見られない。誰草が生えやすいため定期的に除草している。 ○土解（復元）…復元土解は、壁面の剥がれや屋根板の劣化が進行している箇所がある。 ○垣（復元）…表面の舗装が剥がれ劣化が進行している箇所が目立っている。平面表示の垣については、木橋が劣化し削られている箇所もある。復元土解は風雨に晒され劣化が進行している。 |

写真 4-2 下館跡遺構保存地区的現状（遺跡公開施設）

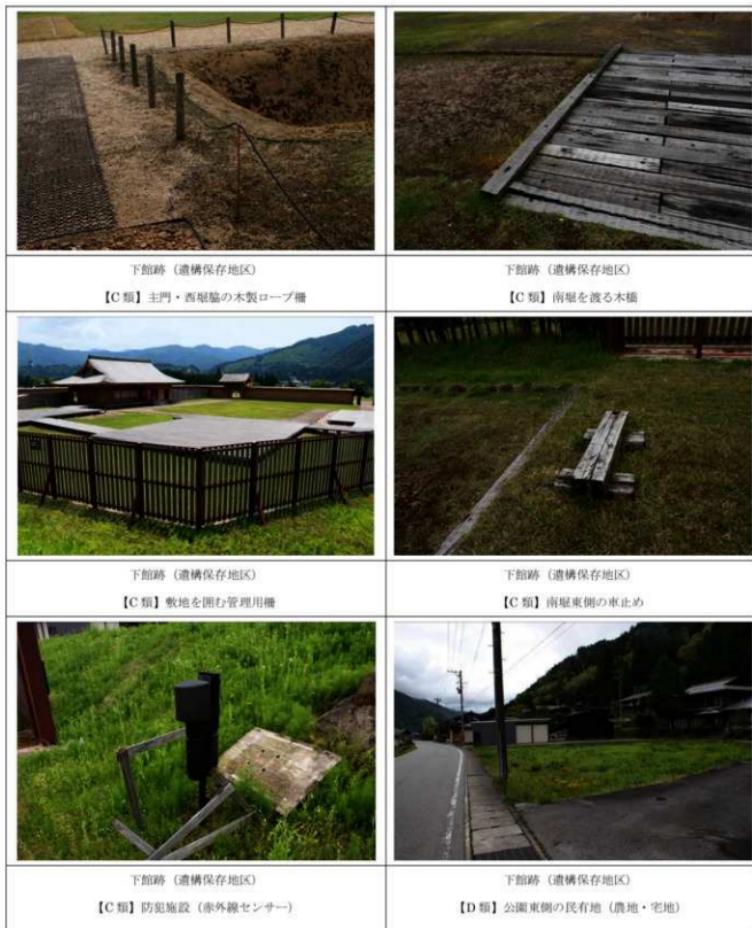
写真4-3 下館跡遺構保存地区的現状（案内標識等施設、便益施設）

| 分類 | 要素 | 現状 |
|---|---|--|
| | 案内・標識等施設 | 下館跡の整備時に案内板・解説版・指示標を設置している。 ○周辺地形模型…・塀外ゾーン北側エリアに設置。周辺地形の5000分の1縮小模型（標高は2500分の1）。周辺の様子がよく分かる。金属製のため模型の劣化は無いが、キャブションのプレートは欠損や文字の剥がれ起こりやすく、その度に補修している。 ○史跡の総合的解説板…塀外ゾーンの北側エントランスと南側エントランスに設置。陶板のため現状では目立った劣化は認められない。 ○解説板…大小2種類あり。大サイズは門前区画・工房区画に各1基、小サイズは南堀・西堀に各1基設置。陶板のため現状では目立った劣化は認められない。その他、墨書きかわらけの出土位置を解説する埋込み式の小型サインが脇門付近にある。 ○指示標…公園名板2基、利用案内板2基、園内案内板4基を設置。板面はアルミ複合板。退色や劣化が見られる。 |

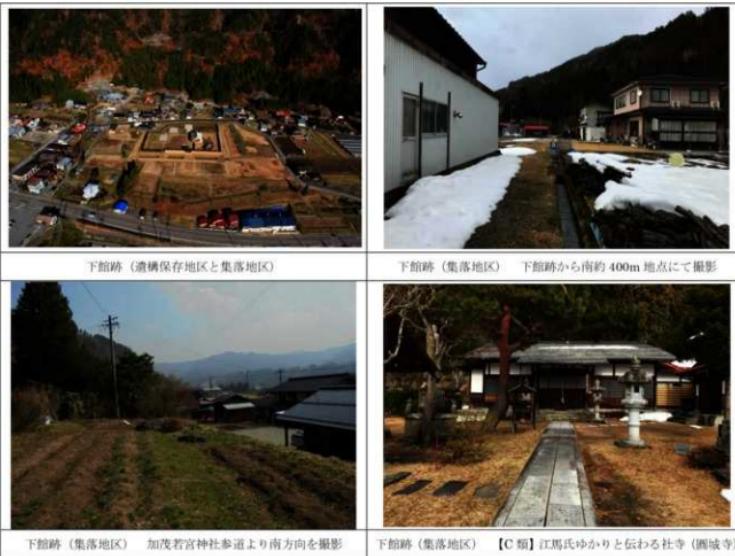
写真4-5 下館跡（集落地区）の現状（1/2）

下館跡の構造保存地区の東側に隣接し、高原諏訪城跡のある山塊との間に立地する集落地区である。構成要素の位置等は隣接する高原諏訪城とともに、図4-2でまとめて整理した。地区内には瑞岸寺、圓城寺、加茂若宮神社といった江馬氏ゆかりと伝わる社寺が所在する。また、近世村落の検討により、近世に住民の屋敷が集中して存在し、周りを囲む社寺との関連から、中世の下館に関連する地域であることが推測されている。しかし、これまでまとまった発掘調査は実施されていないため、その実態は不明である。現状は、近世と同じく集落であり、地城住民の住宅地・農地・道路等として利用されている。建物の改築・道路・水路の改修等が存在し、これらの改修に伴う現状変更が年間数件ある。

| 分類 | 要素 | 現状 |
|---|---|--|
| D | 地城住民の居住及び生業に関する施設 | 住宅、倉庫、田畠、駐車場、公民館、水路、道等、住宅地や農地として史跡内に居住する住民がその居住・生活のために保有・使用する施設を指す。 集落地区的民有地については、多くは住民の宅地や農地として利用されている。現状変更による規制を受けながら、これらの施設を改修しつつ利用している。 |

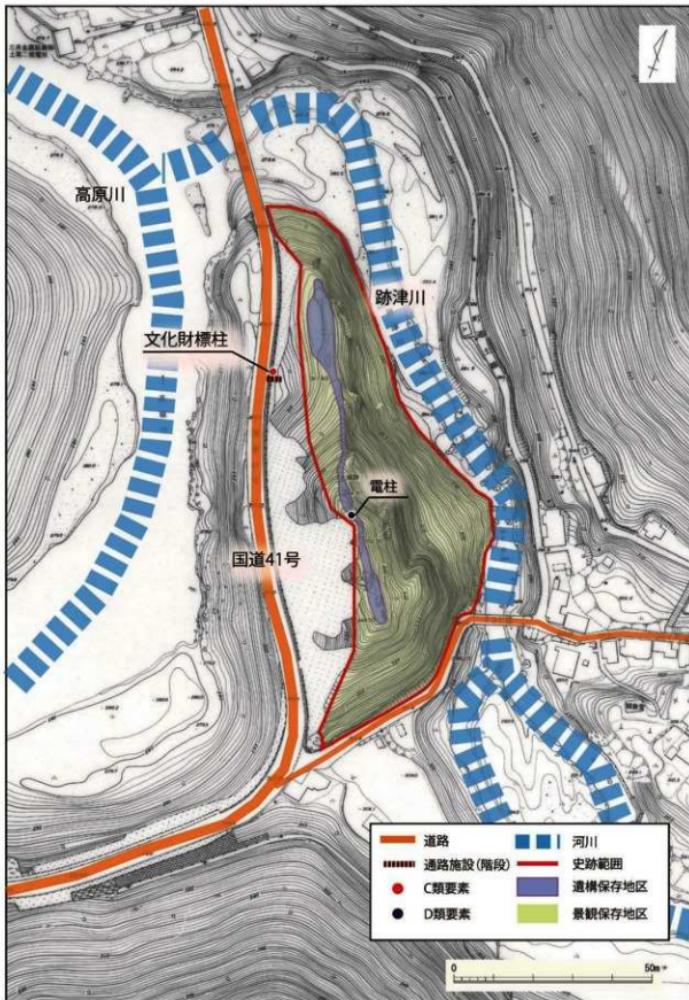
図4-4 土城跡諸要素位置図

| 分類 | 要素 | 現状 |
|---|---|---|
| A | 山城跡の城郭遺構 | 尾根沿いに曲輪が設けられている。国道41号によって一部破壊されている。全山岩山であり、曲輪には盤座状の岩盤の路頭や円礎がある。神社地であることから、過去に宗教施設が存在した可能性がある。 |

| 分類 | 要素 | 現状 |
|---|---|---|
| | 標識 | 文化財標柱。下記の階段の付近、コンクリート壁面に設置されている。老朽化しており、見づらい。 |
| | 階段 | 急勾配の梯子。国道から城跡に上がることができる。 |

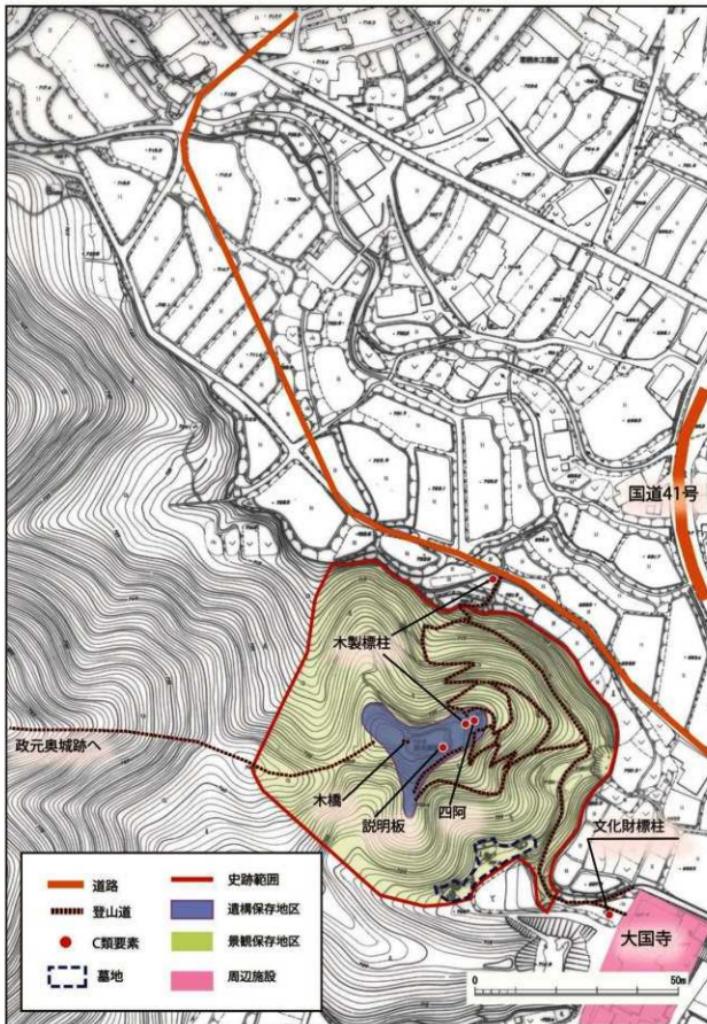
図4-6 政元城跡諸要素位置図

| 分類 | 要素 | 現状 |
|---|---|---|
| | 政元奥城跡 | 政元城跡から尾根続きの山上に位置する城郭遺構。岐阜県中世城郭跡総合調査で報告され、政元城跡の詰城と推定している。遺構としては曲輪、堀切、堅堀が確認されている。主郭には過去に設置されていた説明板やベンチが壊れて存在する。ここに至る登山道は明瞭ではなく、急斜面のため見学には適さない。 |
| | 大国寺 | 城跡の東麓にある。神岡町内の吉田地区から現在地にいざれかの時代に移ったと伝わる。詳細は不明だが、政元城跡との関連が推測される位置に所在し、山城の大部分の土地を保有する。 |

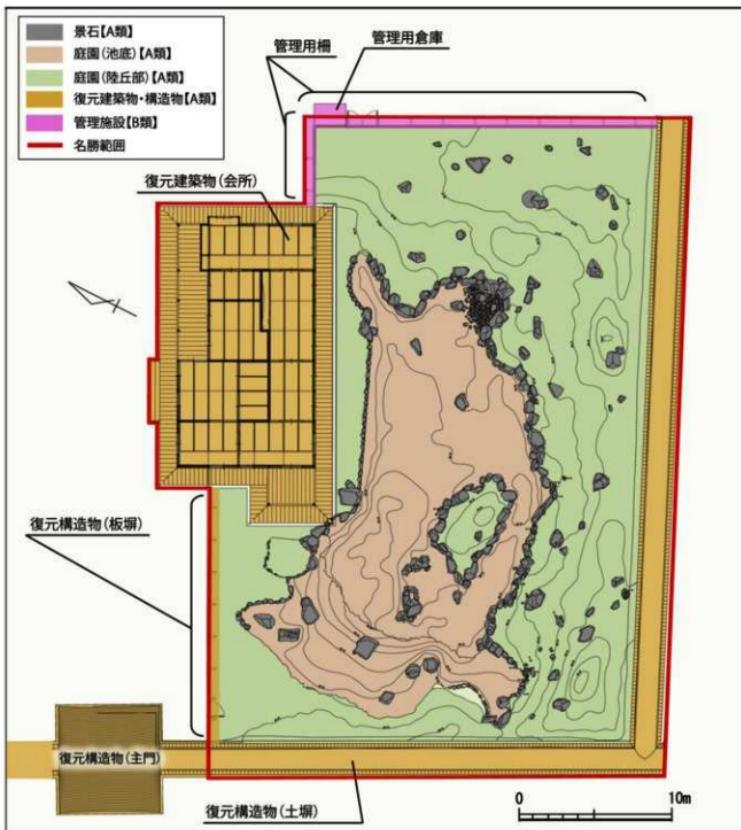
図 4-9 名勝範囲内諸要素位置図

名勝範囲内はすべて市有地であり歴史公園として飛騨市が直営管理している。日常的な維持管理は行っているが、整備完了後時間が経過し、各所に経年劣化が見られる。劣化が進行している箇所（土塀・建物等）については、今後必要な修繕を計画的に実施する必要がある。

| 分類 | 要素 | 現状 |
|---|---|---|
| A | 露出した庭園遺構（景石） | 発掘調査で確認した庭園の景石。現在庭園に存在する大部分の景石は現地に残存していた石材を保存処理後再利用している。調査成果に基づいて位置・角度等を検討しながら石の据え直しを行っているため、往時の庭園の景石の様子を良く示すものとして価値が高い。現状大きな劣化は無いが黒く変色している。 |
| | 庭園の復元整備施設（補填した景石・盛土・芝） | 庭園の整備にあたり、遺構を地下に保存し、往時の庭園景観を復元・公開するために整備された施設である。 ○補填した景石…抜き取り跡がある箇所等、石材が不足した欠損部分は、出土した景石と類似した石材を補填している。 ○池・陸丘部の販葉…池底及び陸丘部は遺構の保護層を設けながらも、往時の庭園の景観を損なわない程度に最低限の盛土を行っている。 ○芝…植栽は調査の結果により行っていないが、側面保護や修景のためにノシバ（ひめの）の張芝を行っている。経年により欠損している箇所がある。 |
| | 復元建物（会所） | 発掘調査の成果をもとに詳細な検討を行い、往時の会所の姿を復元展示したもの。庭園の鑑賞場所・園池の修景の他、四阿・イベント等の活用施設としての機能を有している。中世武家館の会所の復元は全国初であり、往時の庭園景観を読めることができる施設として価値が高い。建物は木造のため退色等、経年劣化が進行している。特に風雨に晒される外部は屋根を中心に、将来的に大規模な修繕が必要になることが予想される。 |
| | 復元構造物（土塀・板塀） | 名勝範囲を区画する板塀・土塀は、庭園の東側を除き、すべて往時の姿を検討し、復元展示している。土塀は経年劣化により崩れることが多く、数年毎に職員やワーキングショップ等で壁塗り修繕を実施しているが、維持管理では対応しきれない大きな崩れが認められる。また、土塀の木部及び板塀は経年で退色している。特に土塀の軒部分は上げ土の石灰分が染み出して白色に変色している。 |

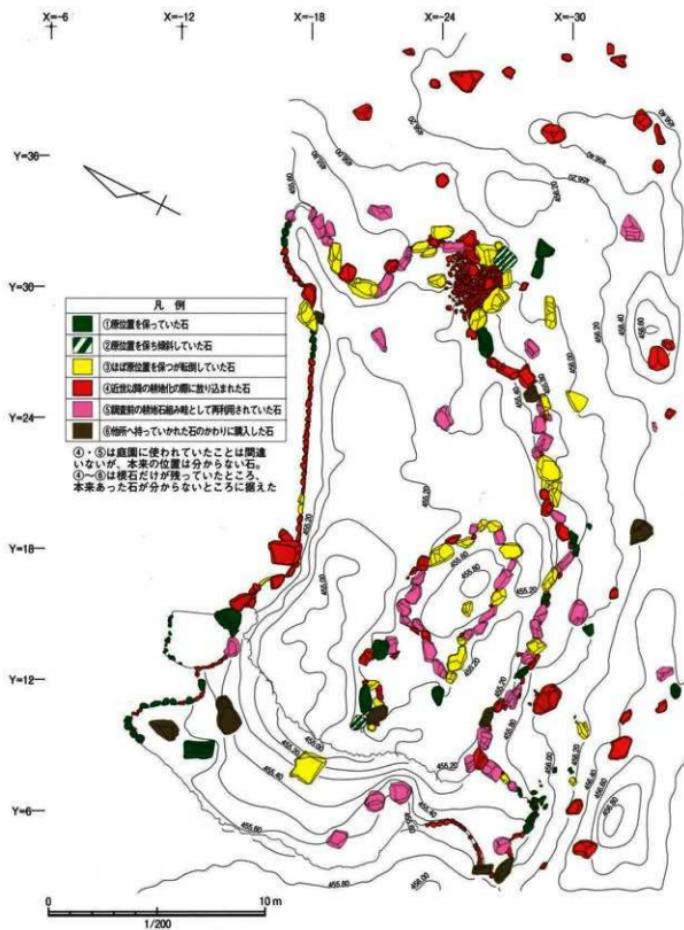
図 4-10 景石の据え直しの状況 (①～③が遺構石)

- 多くの露出遺構である景石は、当初計画では撥水処理や亀裂処理を定期的に行うこととしていたが現在まで行われていない。石材は整備当初より全体的に変色しているが、目立った劣化は見られないため、まずは詳細な現況調査（測量調査、保存状況調査）を実施して現状を把握・記録し、調査結果に応じて計画的に保存処理・修復を実施する。
- 景石は整備時に原位置を保っていたもの、現地由来の石材だが本来あった場所が不明なもの、他所へ移動し新たに補充した石に大別される。特に原位置を保っていたものについては、保存処理後もほぼ元の状態に戻せるよう、詳細な位置情報や据え付け状況の記録を行う。その他の景石については保存整備の際に位置・傾き等を再検討する。

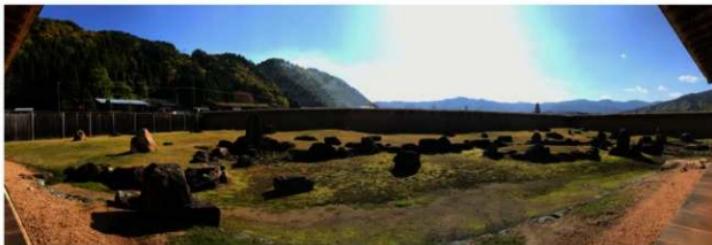
写真4-16 会所座敷からの眺望（パノラマ写真）

次に庭園越しに見える現代施設を検討する。庭園と高原諫訪城の間に集落地区の民家や電柱が見え、指定範囲外の民家や墓地も見える。整備の際に寄贈されたカミオカザクラを遮蔽木として庭園南側の土手に植樹したが、春の開花時期も含めて遮蔽しきれていない。また、中央やや右には段丘崖を挟んでほぼ同じ標高の台地が立地し、住宅街や公共施設が立ち並ぶ。基本的に土壌の陰に隠れてこれらの施設は見えないが、国土交通省の鉄塔は見える。座した高さでは西側の段丘崖下の施設は見えないが立って眺めた場合は段丘崖下の店舗の看板が見える。これらの現代施設については、左手の史跡範囲内の集落地区内は現状変更の対象となるため、建替え・改修の協議で景観への配慮を求めることができる。一方、同一段丘上の史跡範囲外の民家については、規制の対象外であるため今後の開発による景観への影響が懸念される。西側の台地の地域についても、高層の構造物が建った際の景観への影響が懸念される。

これらの山並み景観を阻害する恐れのある要素については、地域住民や関係機関と協議しながら眺望確保に対する対策を講じる必要がある。整備の際に実施した遮蔽木の植樹は、庭園の管理者として実施できる有効な対策である。ただし、樹木が繁茂しすぎて山並み景観を阻害することがないよう配慮も必要である。

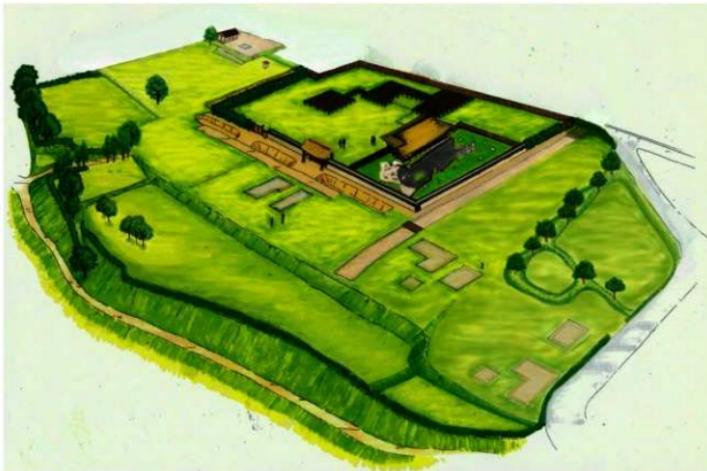
図 4-13 下館跡地区整備イメージ図（「整備工事報告書」より）

そうした経緯・体制の中、平成12年（2000）から平成22年（2010）にかけて整備事業を実施した（表4-19、図4-12、図4-13）。下館跡の特徴と様相が最も確認できる15世紀末～16世紀前葉を基準に復元整備を実施している。

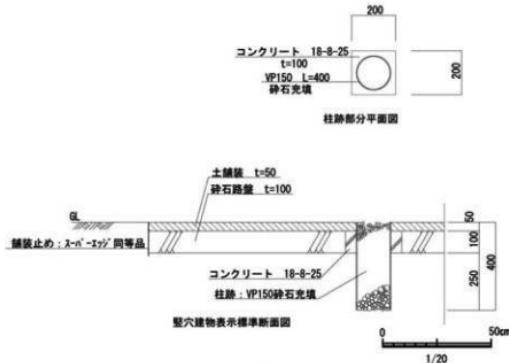
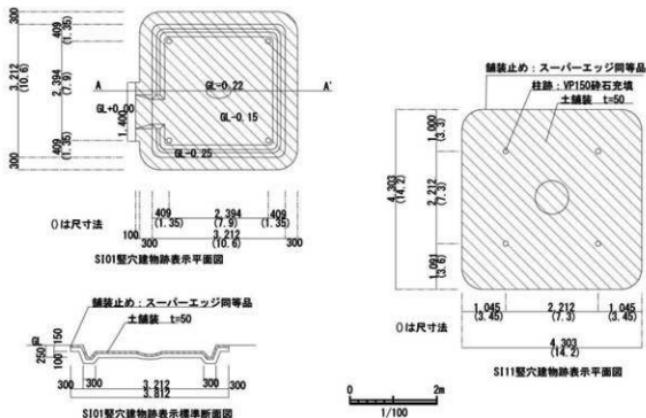
堅穴住居跡は、掘立柱建物跡と同じ土舗装を用いて表示した。柱跡は、塩化ビニール管に碎石を充填して表示した（図4-27・図4-28）。

図 4-27 積穴建物跡表示詳細図

図 4-28 積穴建物跡 (SI01・SI11) 表示平面図

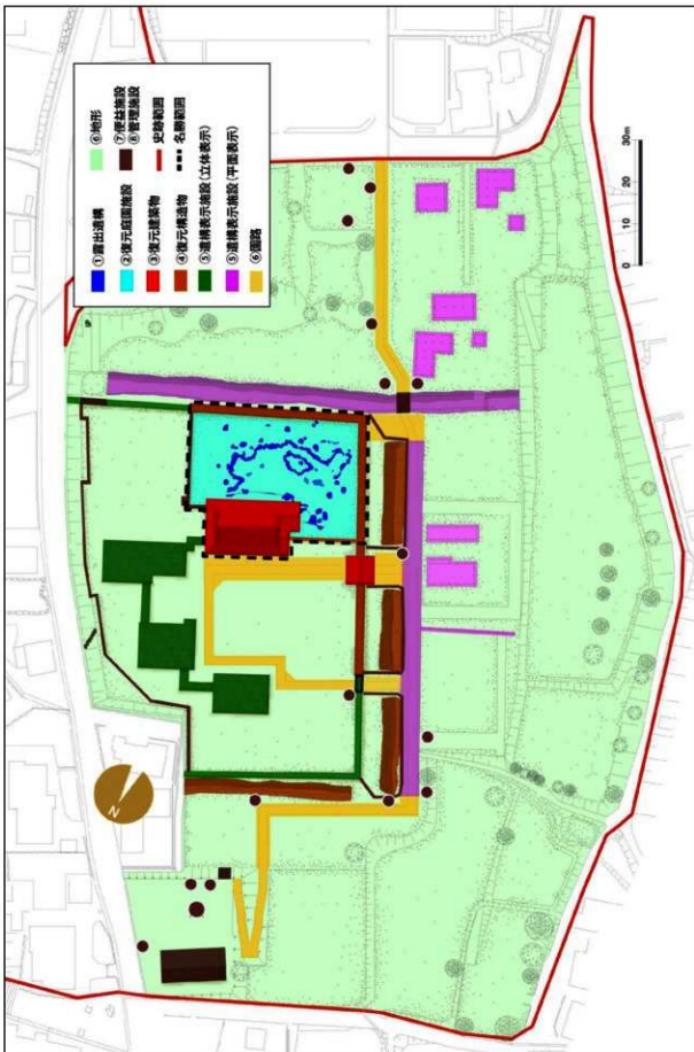
図 8-1 下館跡（遺構保存地区）の修繕・修景に係る要素位置図

計画の立案にあたっては、10年間を区切りとして短期・中期・長期と区分する。まず、現状の各要素の劣化状況等を踏まえ、10年後までの具体的な維持修繕の年次計画を短期計画として立案した。最初に現在劣化が進んでいる土解の壁面や、復元塀の表土舗装、案内板などの補修を優先的に実施する。あわせて庭園を構成する露出遺構の景石や、復元施設の盛土・芝等については整備直後と比較した現況調査を実施し、劣化・き損の程度に応じた処置を計画的に実施する。

また、中期以降は復元整備完了後20年を経過するため、復元建物・復元構造物等の大規模改修実施が必要と想定される。そのため短期においては劣化状況の調査を行い、それに応じた応急的な措置をとった上で、将来的に予想される改修・再整備に備える。
