明惠上人遺跡発掘調査概報

1992. 10

(財) 和歌山県文化財センター

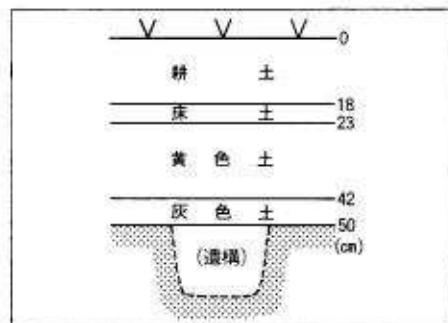
図2 基本土層図

調査区内の基本層序は図2に示すように、耕土・床土の下に盛土とおもわれる黄色の土が厚さ20cmほど堆積しており、さらにその下に厚さ8cmほど灰色の土が堆積している。この灰色土は遺物包含層で、瓦器碗など磨滅した中世の土器が出土している。

遺構面は、この包含層を除去した面で、黄茶色の地山であり、現況の地表面より約50cmほど下がったレベルである。

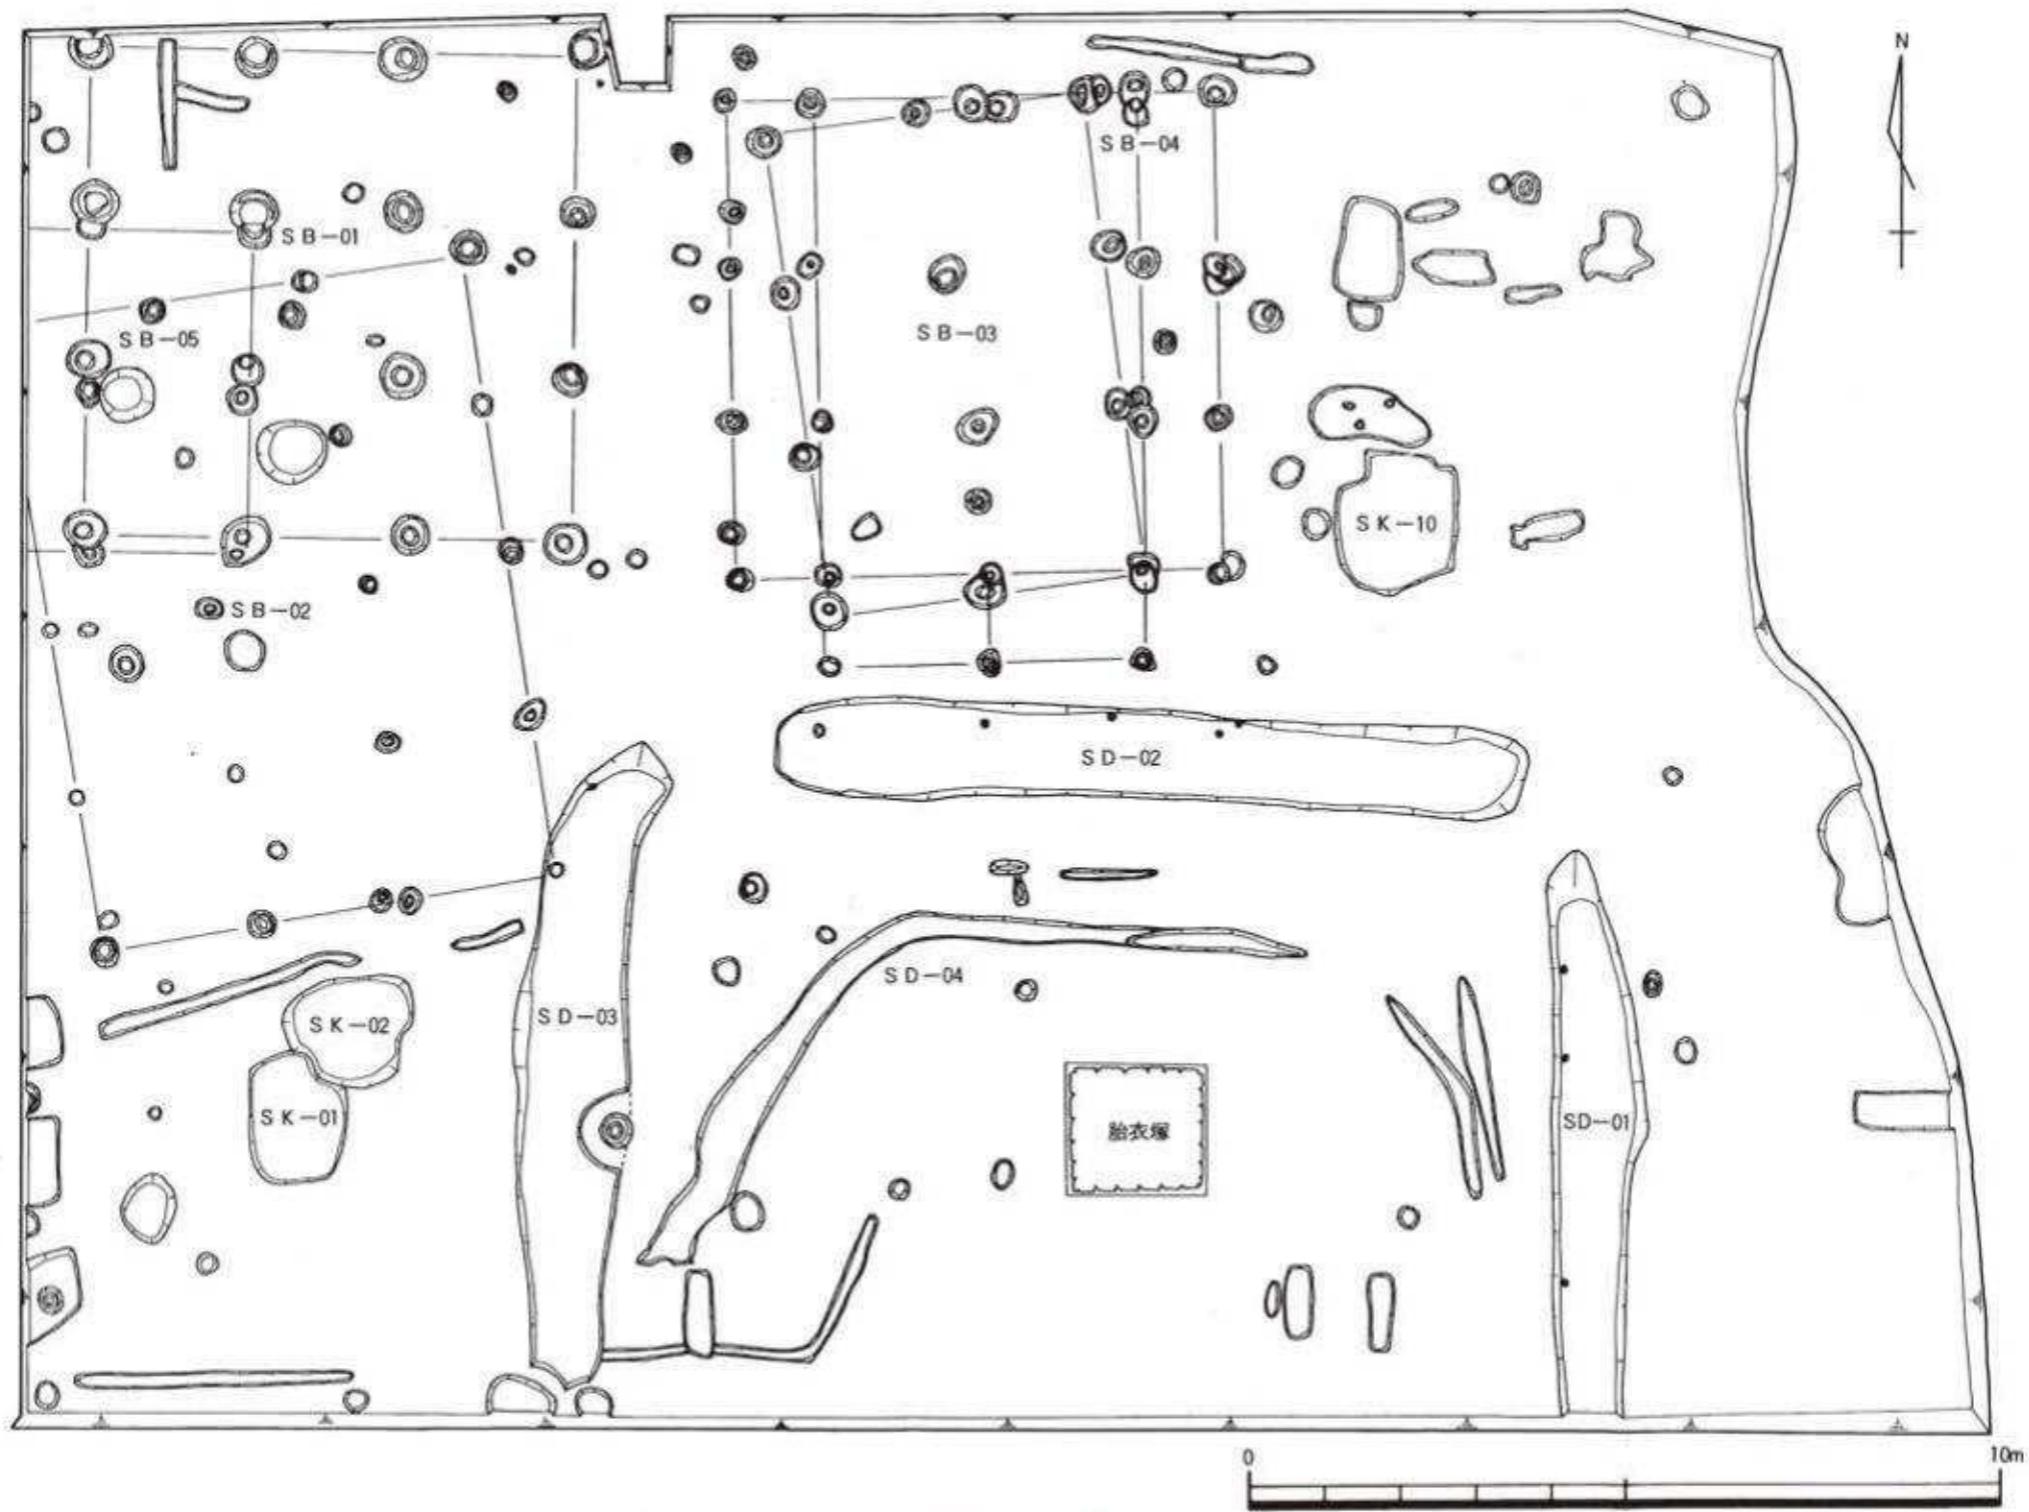
図4 遺構平面図

調査区の南側に先にも述べた明恵の胎衣塚といわれる石碑が建っている。この現存する胎衣塚そのものは盛土の上につくられているもので、少なくも近世以降のものであるが、この胎衣塚をほぼ中心にして回る溝(溝一・2・3)を検出した。この溝はいずれも幅約1.2m、深さ約20cmを測り、コーナー部が途切れ陸橋状になっている。南側については調査区外となっているため確認できなかったが、おそらくこの溝は四周するものと思われ、この中の区域を画する施設であったものと考えている。

この方形の区画は一辺約13mの規模を有するもので、十分に建物の建つスペースがあるが、ここでは明瞭な建物跡は検出できなかった。後述する掘立柱建物の遺構の遺り具合からみて後世に削平されたとは考えがたく、礎石建ての建物であったか、あるいは区画内は基壇状に盛り上げられていた可能性が考えられよう。その場合、建物としては、方形の御堂などのようなものを想定している。なお、この溝の廃絶時期は出土遺物からみて13世紀代であり、切り合い関係からはS B-02より新しい時期ものであることが判明している。

土坑(SK-10) 長径2m、短径1.5m計り、深さは約15cmである。この中からは瓦片が多く出土しているが、他の遺構の埋土がすべて茶褐色の土であるのに対しこの土坑の埋土は上層の包含層と酷似した灰色の土であつた。のことから建物などの遺構とは時期の異なる可能もある。

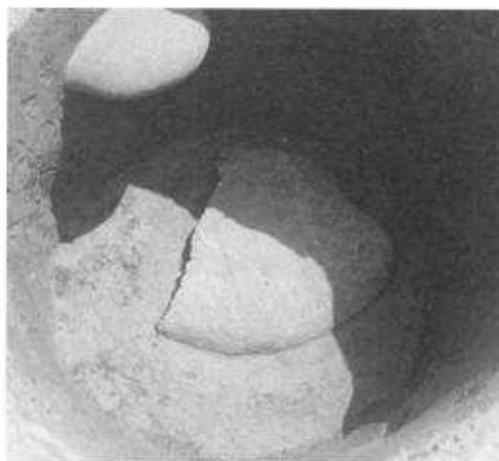
写真4 柱穴内石出土状況

SB-01 東西4間、南北4間の規模をもつ
総柱の建物である。柱間はいずれも2.1mを測
る。深さ50cm前後である。柱については、ま
ったく遺存していなかったが、掘形内の土質の違
いから25cmほどと推定される。16個所の堀形の
内、西北部の3個所については、その底部で20
cm前後の平たな石を検出した。これらの石につ
いては、検出状況から廃絶時に投げ込まれたもの
ではなく、当初から埋設されていたものと思
われるが、すべての堀形に見られないことから
沈下を防ぐための礎板というより柱の高さを調

整するためのものと考えている。遺物はわずかに瓦器碗と土師質皿の細片が出土している。建物の性格としては縦柱であることから一般的には倉庫の可能性が考えられるが、同じ柱配置であっても仏殿の可能性もあるわけで、その性格については不明と言わざるを得ない。なお、この建物の主軸方位はN-1°-Eでほぼ真北といつていい。

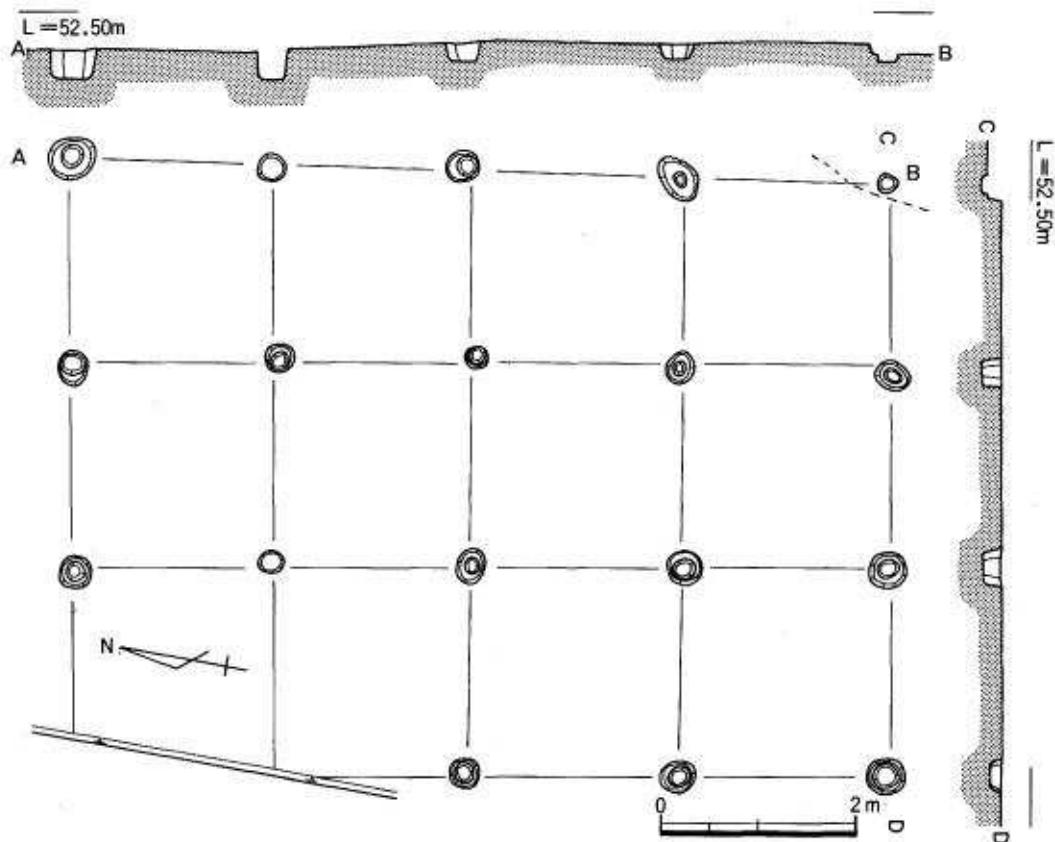
図6 SB-02実測図

SB-02 柱行4間、梁間3間の掘立柱建物である。堀形は円形で直径20cmと建物の規模に比してやや小さい。深さは20cm前後と浅く、かなり削平を受けたことが考えられる。柱間は桁・梁行きとも2.1mを基本としているようであるが、ところどころで数値にばらつきが見られ、全体としてやや歪なものになっている。建物の主軸方向はN-9°-Wと大きく西に振っている。出土遺物はほとんどなく、いくつかの柱穴から磨滅した瓦器碗の小破片や土師質皿の小破片が出土しているのみである。床面積はおよそ53m²と、今回検出した建物の中ではもっとも平面規模では大きな建物である。

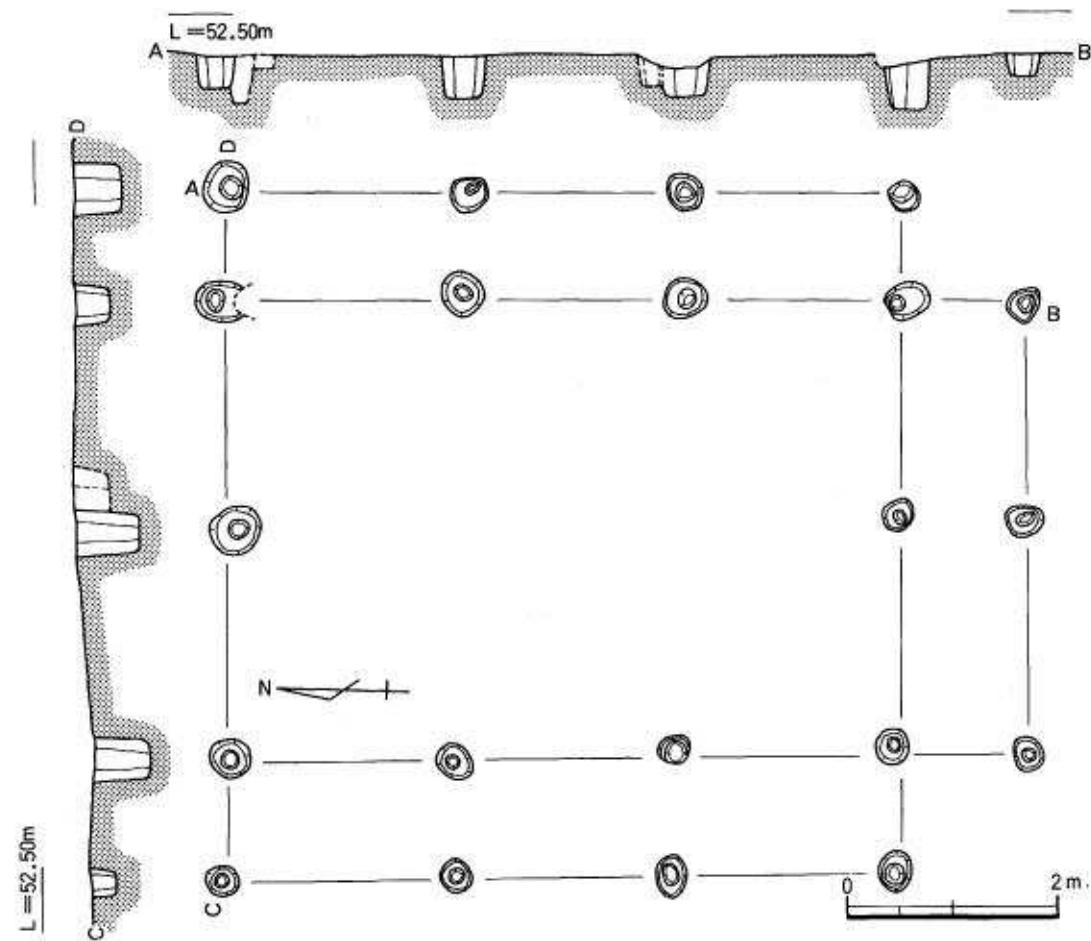
図7 SB-03実測図

SB-03 柱行3間、梁間2間の掘立柱建物で、北をのぞく三方に庇が付く構造となっている。建物本体の柱間は2.1m前後、柱掘形は直径35cmで深さは50cmほどである。庇部分の柱は建物本体より1.2mほど張出してあり、本体の柱と対になっている。柱掘形は25cm、深さは30cm

ほどを測り、本体部分にくらべて小規模なものとなっている。このうちのいくつかについては柱がわずかに残存していた。なお、庇の南東および南西隅では柱掘形の痕跡が検出されておらず、このことから庇はコーナー部が切れているものと判断される。一遍聖絵などにこのような構造の屋敷が描かれており、時期的には13世紀末から14世紀のはじめにかけての様相を呈するものと言えよう。建物の主軸方位はN-2°-Wとわずかに西に振っている。

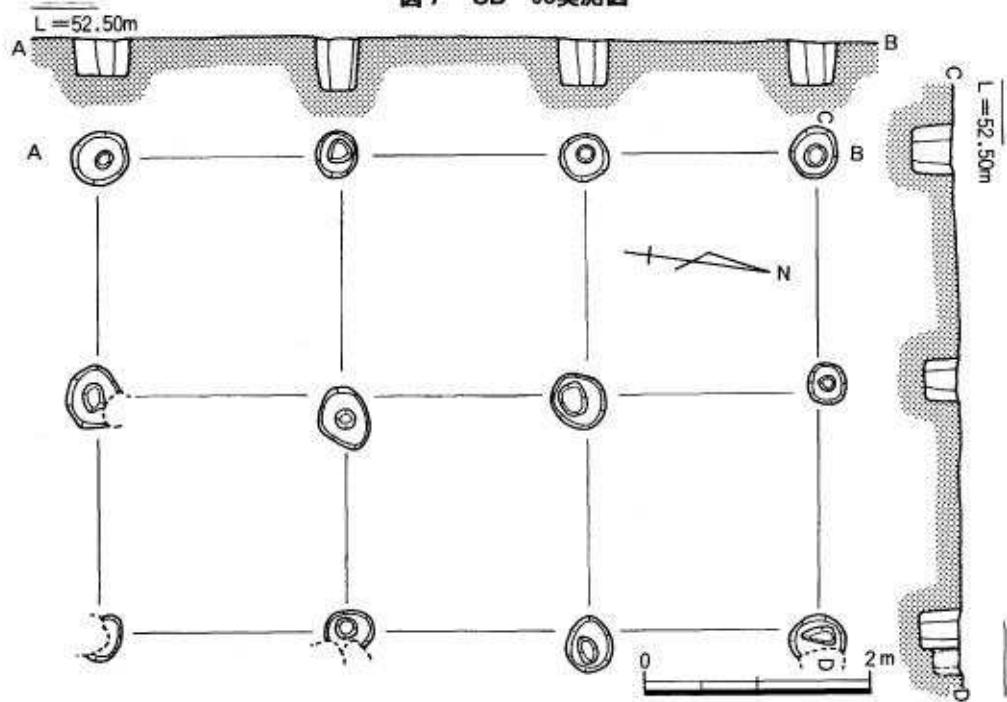
図8 SB-04実測図

SB-04 桁行3間、梁間2間の総柱の建物である。柱間は2.1m前後を測り、柱掘形は直径40cm、深さ50cmほどである。掘形内から磨滅した瓦器碗の小片がわずかに出土しているのみで時期を限定するほどのものは出土していない。建物の主軸方位は前述のSD-02と同じでN-9°-Wと大きく西に振っている。

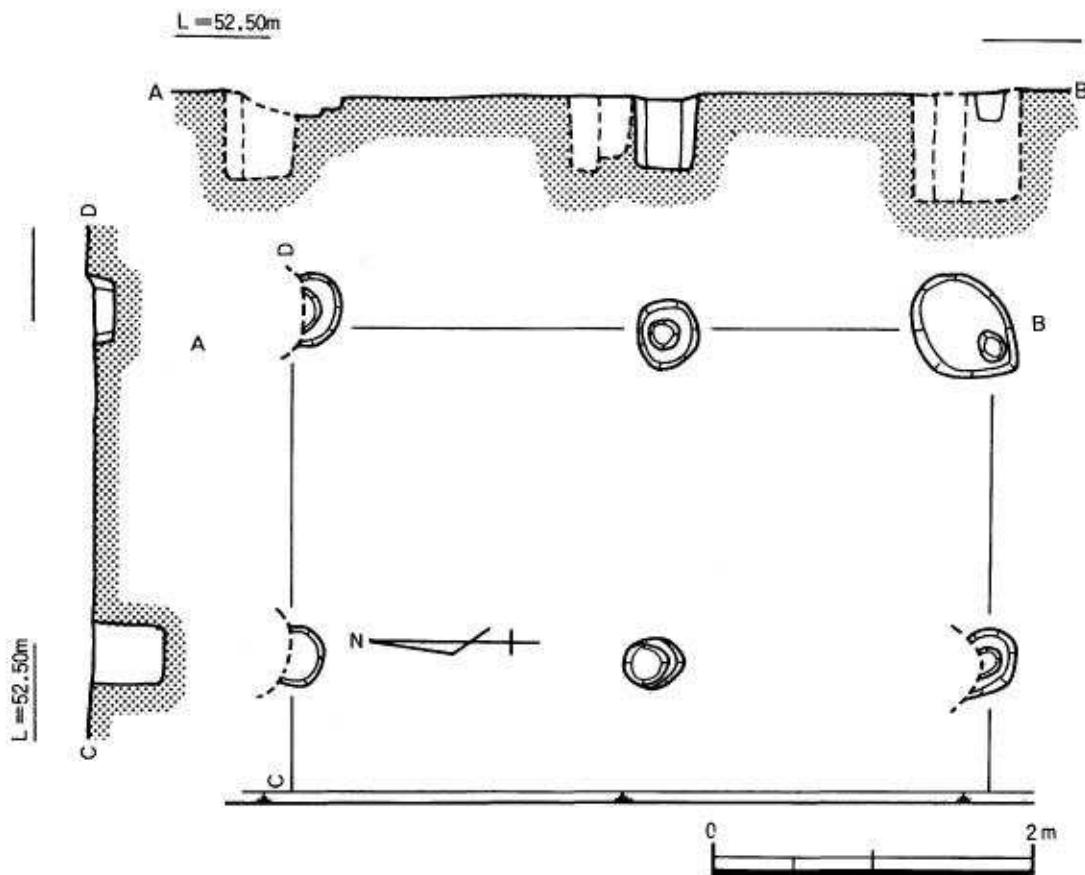
図9 SB-05実測図

SB-05 調査区西端で検出した建物で、調査区の西外に延びていくものと思われた。このため調査区外の西と東にトレンチを設けこの確認にあたった。その結果、北側には延びないが、調査区の西側でさらに一間延びることが確認された。したがってその規模は、南北2間、東西2間以上ということになる。柱掘形は30cmほどを測る。SD-01と方位を同じくして重複しているが、その切り合い関係からSD-01に先行する建物と判断される。

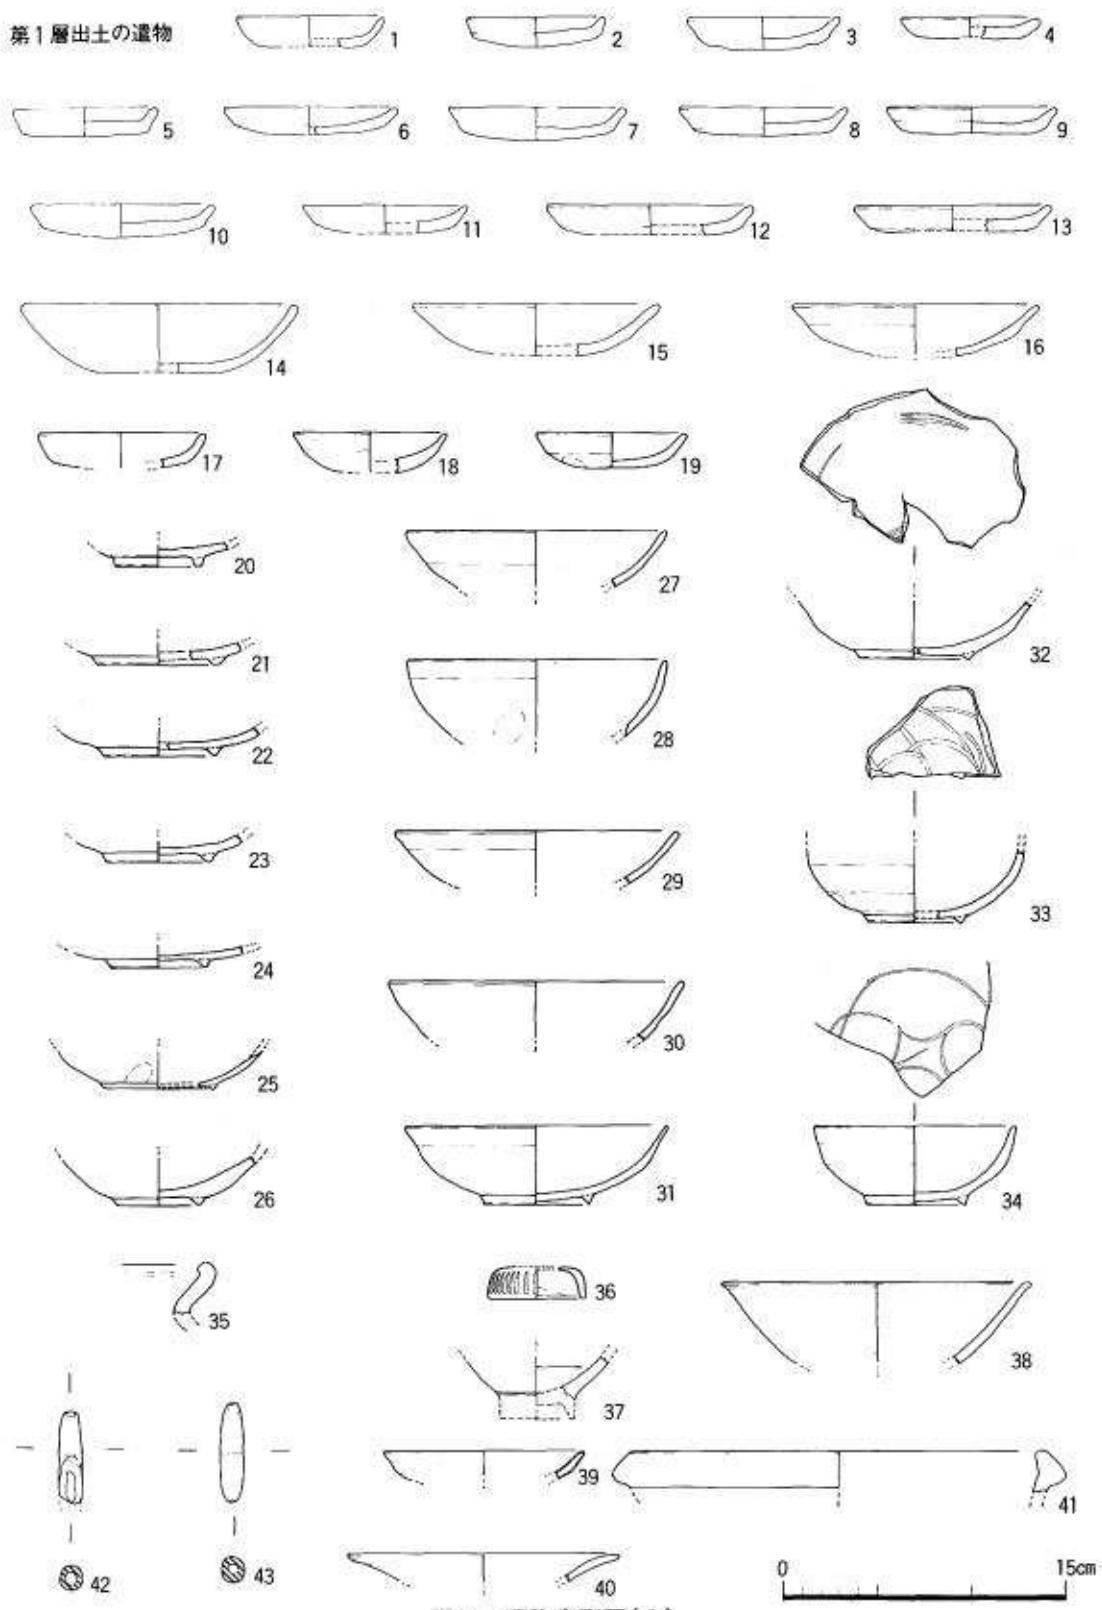
図10 遺物実測図(1)

第一層出土の遺物 (1)から(13)は土師質の小皿である。いずれも口径に比して器高の低いことが特徴と言えよう。色調でいえば、(2)はやや白味を帯びた淡黄色を呈し、その他のものは橙色ないしは肌色を呈している。胎土は精良で、橙色のものについてはクサリ礫が多く含まれている。(2)(4)(8)は底部の器壁が厚い。口縁部の形態では、横ナデが強く外反するタイプのものと底部から口縁端部にかけて内弯気味に丸く立ち上がるタイプのものに大別できる。前者の代表例としては(4)と(6)、後者としては(7)と(10)をあげることができよう。

(14)は土師質の大皿である。淡い肌色を呈し、底部から口縁部にかけて丸く立ち上がる。器高は4cm弱と口径に比して高く、やや深手の皿といえる。(15)も土師質の皿で、橙色を呈し、胎土にはクサリ礫が少量含まれている。体部から口縁端部にかけて外反気味に立ち上がる。(16)は磨滅が著しく灰白色を呈している。一応土師質の皿に分類したが、口縁部の形態から瓦器碗の可能性も考えられる。以上の土師質皿については、概ね13世紀中頃を前後する時期のものと考えている。この時期のものとしては、きわだった特徴があるわけでもなく、調査の進んでいる紀ノ川流域のものと比べても違和感はない。

(17)から(34)は瓦器の小皿・碗である。碗の高台部の形態では、(20)のように台形状のものも認められるが、その他はいずれも退化した断面三角形の形状を呈する。内面の磨きは磨滅が著しくほとんど残っていないが、(33)(34)などでは内底面に連結輪状の磨きが施されている。体部内面については不明だが、おそらく間隔のあく粗略な磨きが施されているものと思われる。このうち器形からみれば、(27)から(31)のように外反気味に立ち上がるタイプのものと、(33・34)のように内弯気味に立ち上がるものがある。前者については一般的に紀ノ川流域で見られるものであるが、後者についてはこの地方の地域色を示すものかもしれない。

(35)は土師質の鍋、もしくは羽釜となるものである。赤茶色を呈し、胎土には砂粒を多く含んでいる。(36)は中国製の青白磁の合子の蓋である。やや緑色を帯びて、発色が悪く粗悪な感がある。(37)(38)はともに中国製の白磁の碗である。高台部が高く、口縁部は端反するタイプと考えられ、時期的には11世紀後半ないしは12世紀初頭にかけてのものと言えよう。全体に灰色味を帯びた乳白色を呈している。(39)は同安窯系の青磁の皿、(40)は口禿げの白磁皿である。

(41)は東播系の須恵質の鉢で、灰色を呈している。(42・43)は瓦質の土錘である。長さ5cm、直径1.2cmほどで土錘としてはやや小型のものと言えよう。先にも述べたように、調査区のすぐ西に有田川が流れており、この川での漁労に用いられたものと考えている。

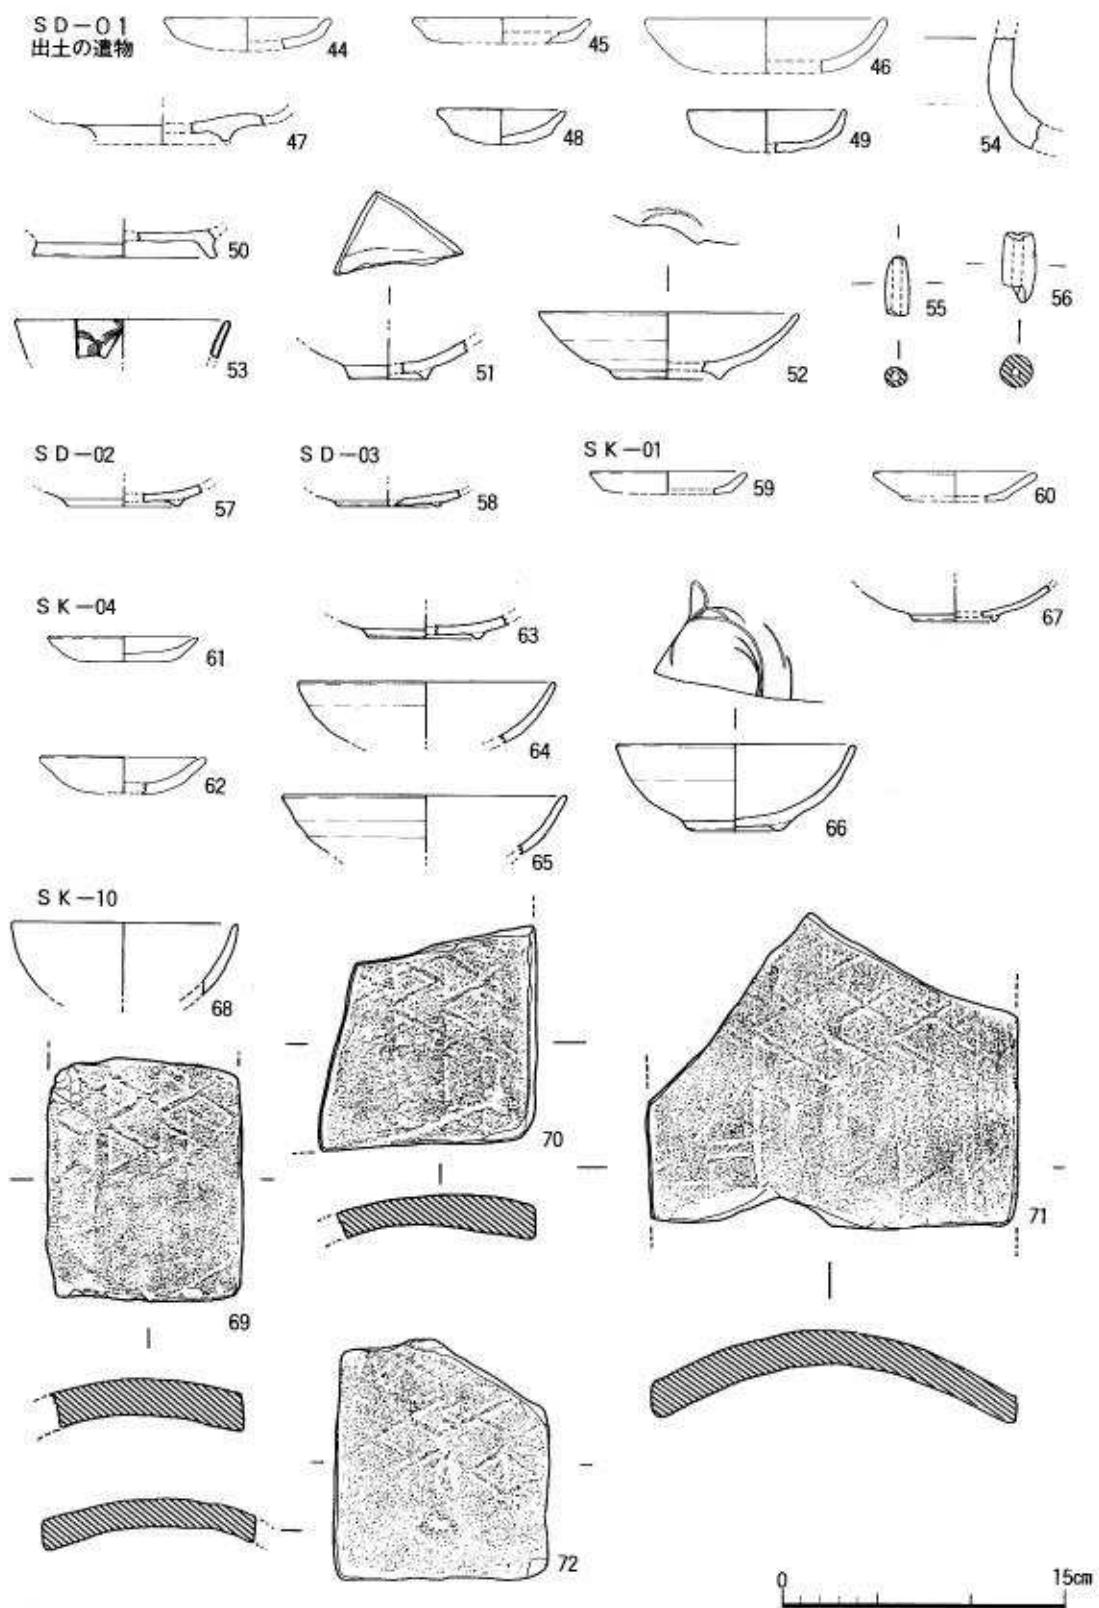
図11 遺物実測図(2)

S D - 01出土の遺物 (44~47)は土師質の皿である。このうち(46)の土師質皿は明橙色を呈し、焼成がきわめて良く硬質である。また(47)の皿は、雑な貼り付けによる高台が付けられている。この皿も明橙色を呈し焼成はきわめて良い。

(50)の瓦器碗は、ハの字状に張出した高い高台をもつやや特異なものであるが、その他の瓦器碗(51・52)は断面三角形の退化した高台となっている。

(53)は中国製の青磁の碗である。暗緑色を呈し、内面には劃花文が施されている。(54)は国産陶器の甕である。外面および断面とも灰白色を呈しており、内面は灰緑色の自然釉がかかっている。頸部のみの出土であるため断定はできかねるが常滑の製品である可能性が高い。(55・56)は瓦質の土錘である。

S K - 04出土の遺物 (61・62)は土師質の皿である。赤橙色を呈し、焼成はあまく軟質となっている。瓦器碗(63~66)のうち(66)の碗については内面にまばらな磨きが認められる。その他については磨滅が著しく確認はできていないが、高台部の退化状況などから推して同時期のものと思われ、おそらく同様の磨きが施されていたものと考えられる。

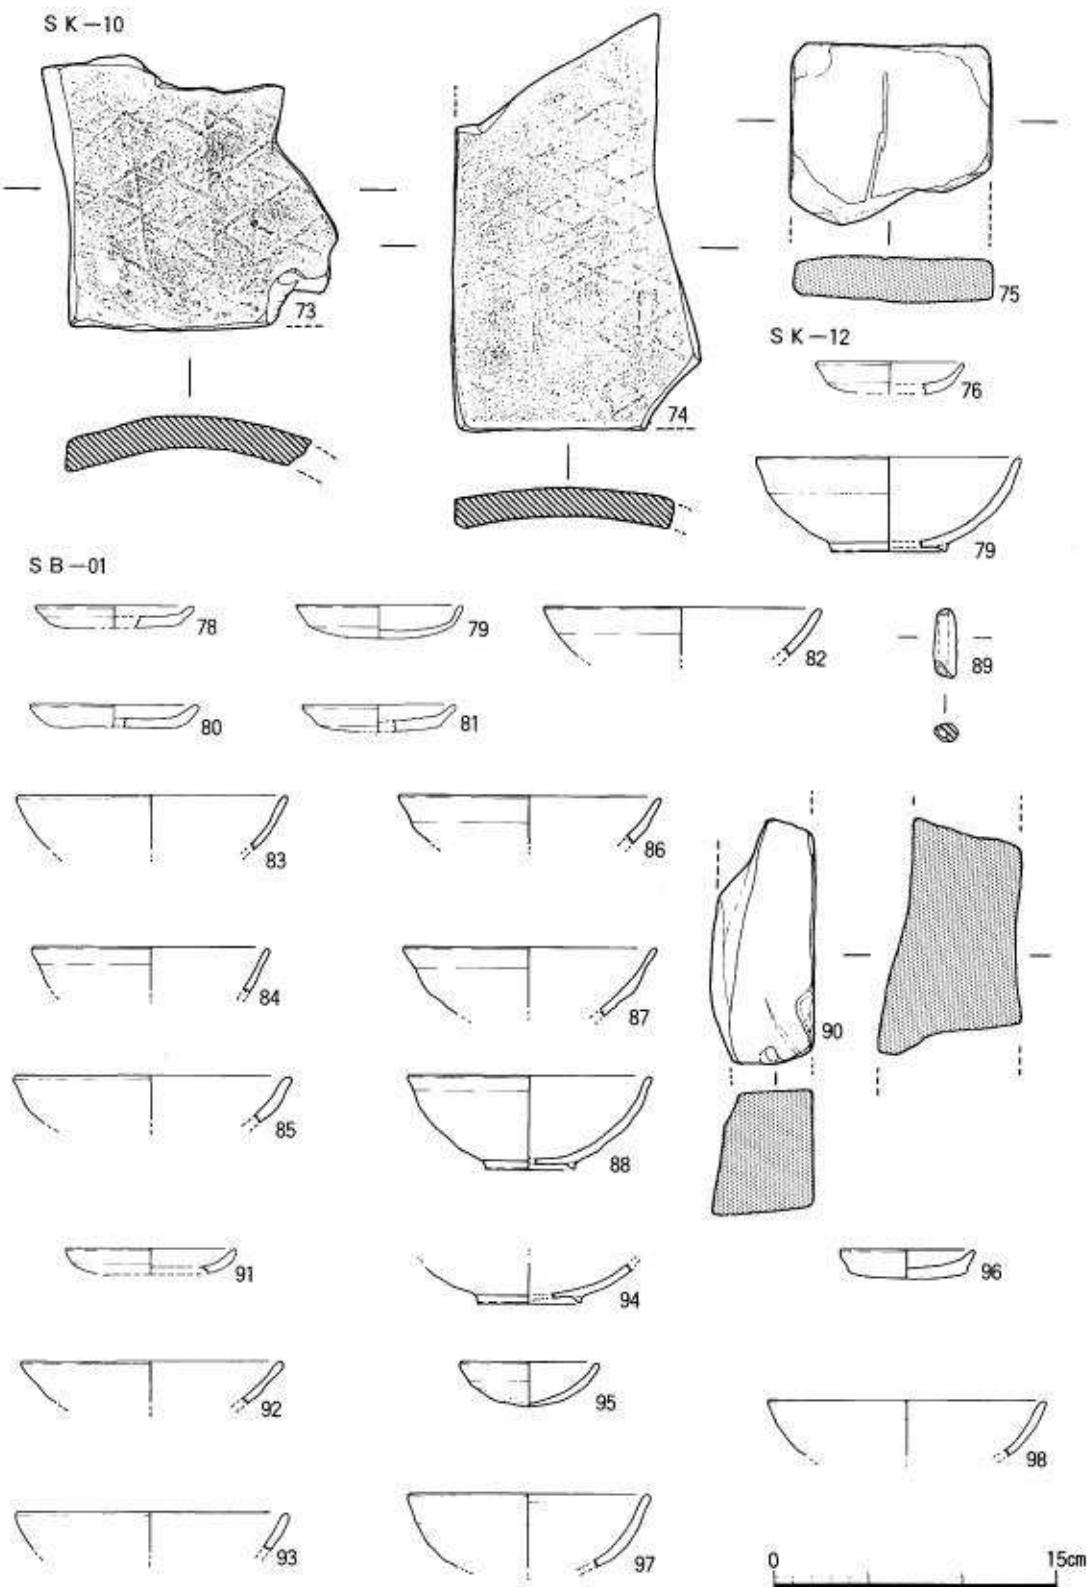
図12 遺物実測図(3)

S K - 10出土の遺物 (68)は瓦器の碗である。内弯気味に立ち上がるもので、先述したようにこの地域の特徴と言えるかもしれない。(69~74)は平瓦である。いずれも焼成がきわめて良く、灰色を呈している。凹面・凸面とも離れ砂が付着しており、凸面には斜格子状のタタキが施されている。離れ砂の使用およびタタキなどの調整からこの瓦は鎌倉時代ないしは室町時代の初期の瓦と考えている。なお、この瓦と同様と考えられるものが近くの歓喜寺境内から出土している。

(75)は滑石の製品である。やや茶色を呈しており、粒子も粗く滑石としては品質の悪い部類であろう。表面は粗い調整だが側面については比較的丁寧に削り取っている。おそらく温石(おんじゃく)として使用されていたものと思われる。

S K - 12出土の遺物 (76)は土師質の皿で肌色を呈している。口縁部はナデ調整でわずかに外反する。(77)の瓦器碗の高台部は退化して断面三角形を呈しており、13世紀中頃から後半にかけてのものと思われる。

建物ピット内出土の遺物 (90)は砥石である。茶褐色を呈し、木目は細かくかなり使用した痕跡が認められる。その他はいずれも土師質の皿、瓦器の碗・皿である。これらはこれまで述べてきたものと色調・調整などについてもほぼ同じであり、13世紀中頃から後半にかけてのものと考えて大過ないものと思われる。

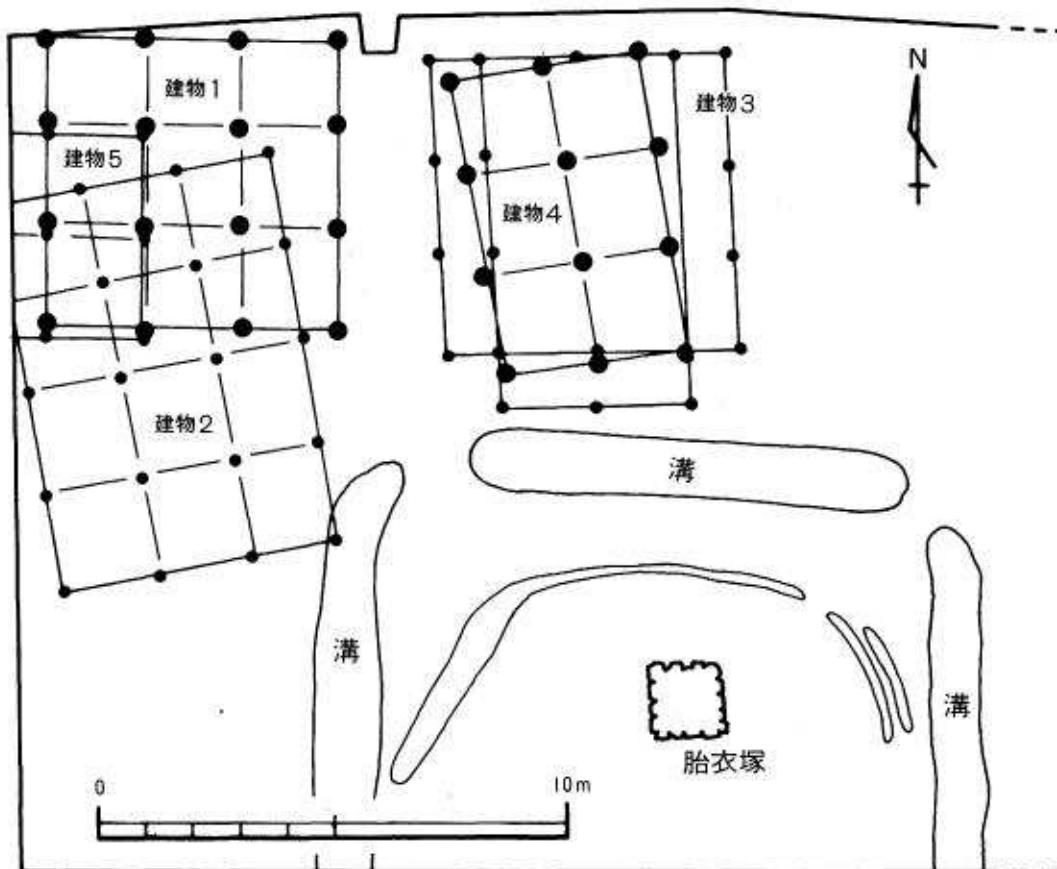
図13 主要遺構配置図

今回の調査で検出した主要な遺構は、下図に示すとおりである。また、検出した建物の規模・主軸方位等は別表(表1)に示すとおりである。以下、これらをもとに今回の調査成果をまとめ、若干の考察を加えたい。

検出した5棟の建物はいずれも掘立柱建物で、これらの建物は、切り合い関係・主軸方位などから3時期に分けることができる。その場合その新旧関係についてはⅠ期〔建物-2・4〕・Ⅱ期〔建物-5〕・Ⅲ期〔建物-1・3〕との変遷をたどったものと思われる。

しかし、これらの建物の廃絶時期は出土遺物からいざれも13世紀の中頃を前後する時期と考えられるもので、さほどの時期幅をもつものではない。むしろ短期間の内に頻繁に建替えがなされた状況と言えよう。なお、前述した方形区画を成すであろう溝、およびその区画内に建てられていたと考えられる建物(御堂か?)については、その方向からⅢ期、建物でいえば建物1・3と同時期である可能性が高い。
