京都橘大学 歴史遺産調査報告 2018

南畠古墳群、二条城堀川石垣

2019年3月
京都橘大学 文学部

二条城東側堀川石垣の調査 (その2)

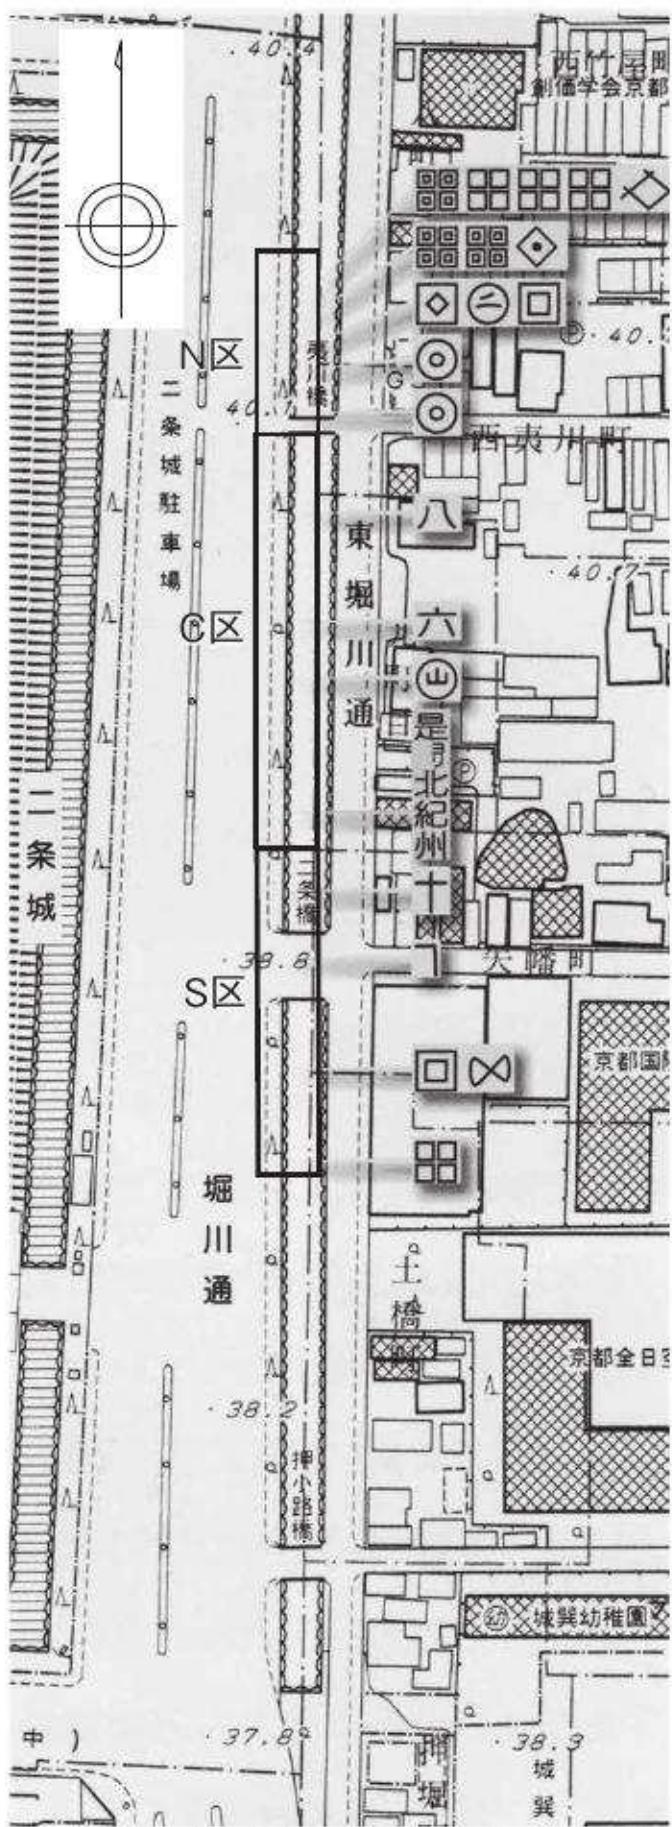
図3 二条城東側堀川石垣調査区設定図（京都市2010より加筆）

調査は、堀川の西岸石垣のうち、刻印の多く残る夷川通の北側から二条通までの約160mの範囲で実施した。調査にあたっては、夷川橋の北側をN区、夷川橋から「是ヨリ北（御）紀州」刻印（京都市2010）までをC区、「是ヨリ北（御）紀州」刻印の南側から二条橋までをS区として3地区を設定し、それぞれの地区内を遊歩道の舗装単位であった5m前後で区分けを行った。そのため、調査区は北からN1～8区、C1～21区、S1～15区とした。かつて、この調査範囲よりさらに南にも刻印がみとめられたが⁽¹⁾、上記の地区以南での刻印を調査実施期間中に確認することができなかった。そのため今回の調査では調査範囲をS15区までとした。

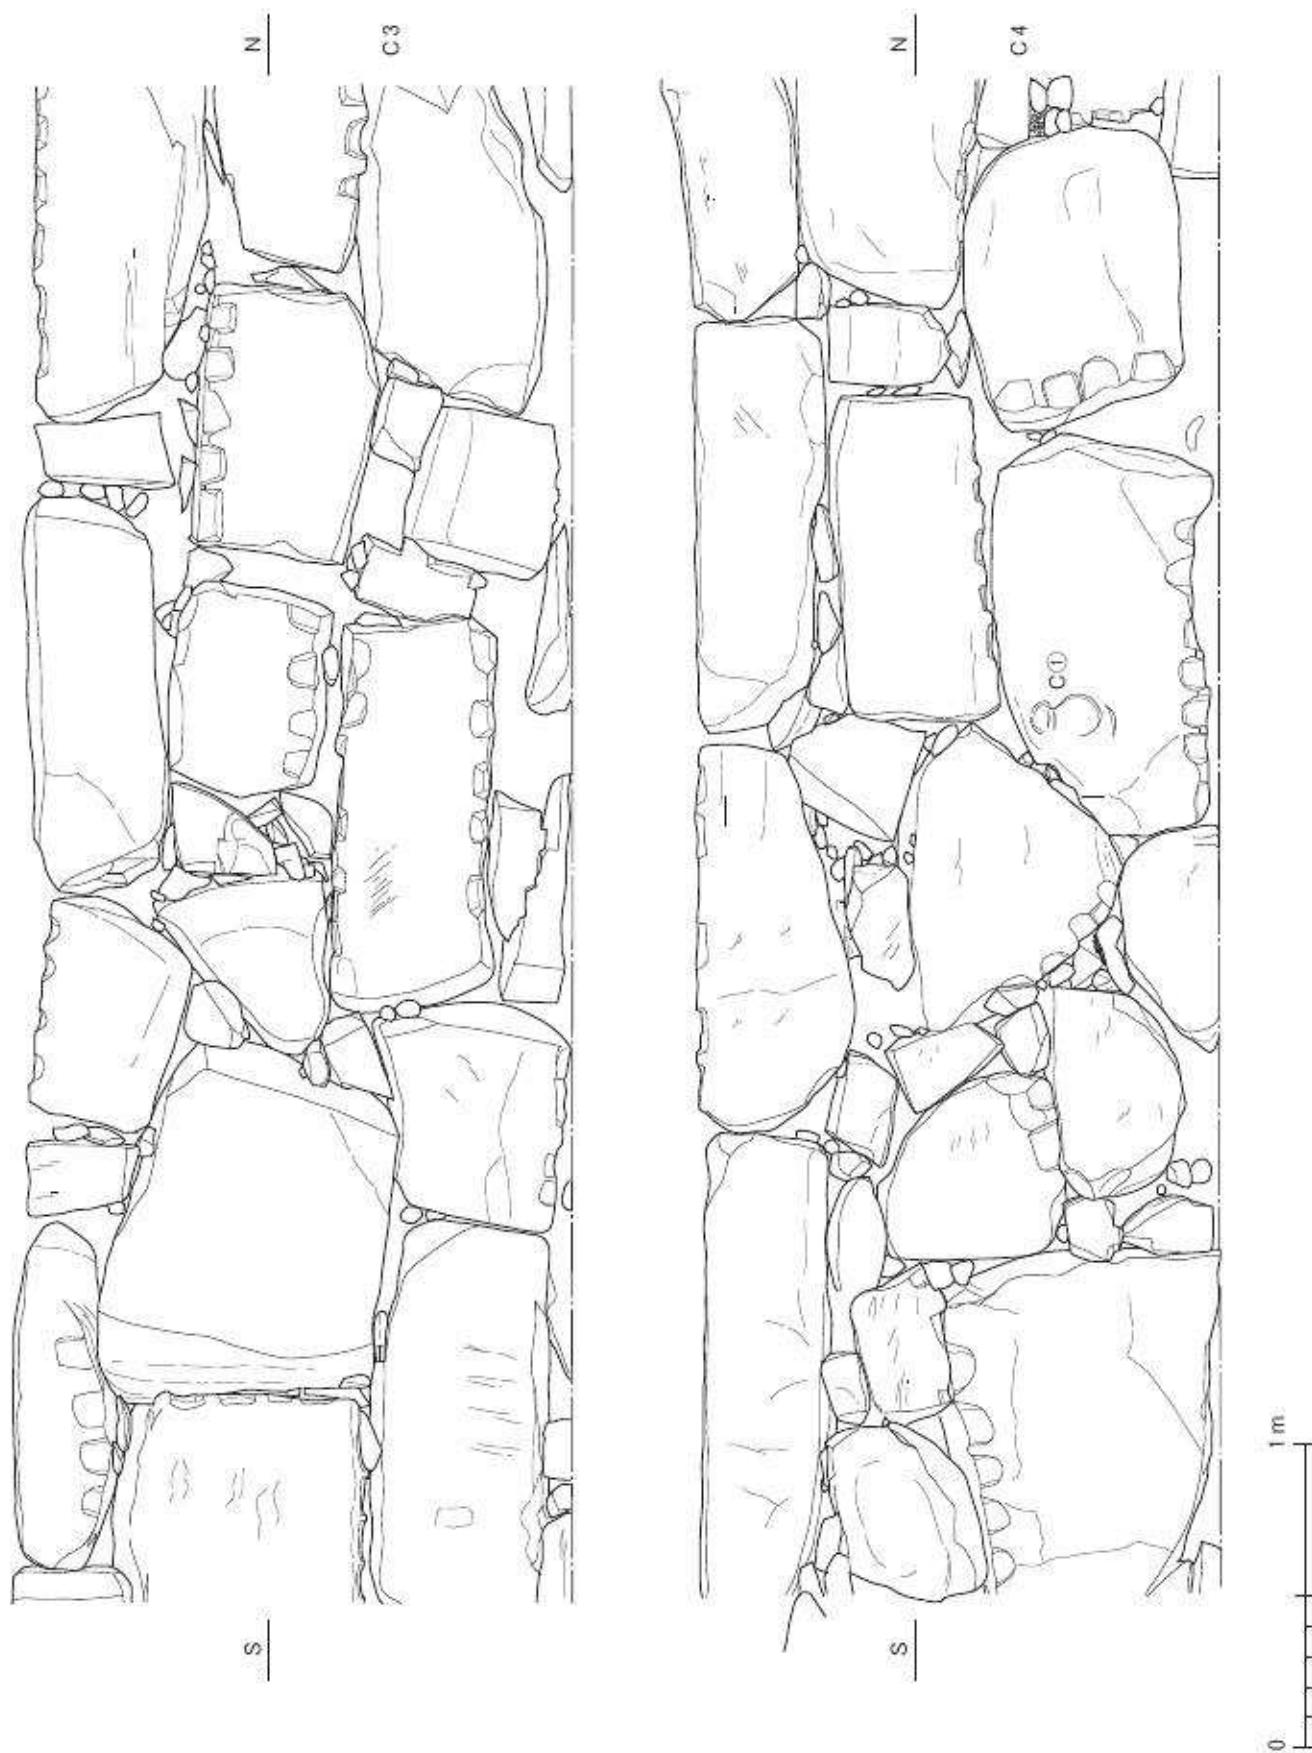
図5 二条城東側堀川石垣C区（2）

現在、C区には5個の刻印が確認でき、C4区にC①「連結の丸」の刻印（図5）、C5区にはC②「八」の刻印（図6）、C10区にはC③「六または大」の刻印（図8）、C12区にはC④「丸に山」の刻印（図9）がある。C21区にはC⑤「是ヨリ北（御）紀州」⁽⁴⁾の銘がある（図14）。S区では5個の刻印が確認でき、S3区にはS①「十」の刻印（図16）、S8区にはS②「鎧形」の刻印（図17）、S12区にはS③b「二重四角形」の刻印とS③a「分銅形」の刻印（図18）、S15区にはS④「平四つ目結」の刻印（図18）がある。刻印はそれぞれの石材の調達を担当した大名の印とされ、特に「平四つ目結」刻印は京都市山科大塚・小山石切丁場にみられる残石に残されたものと類似する。

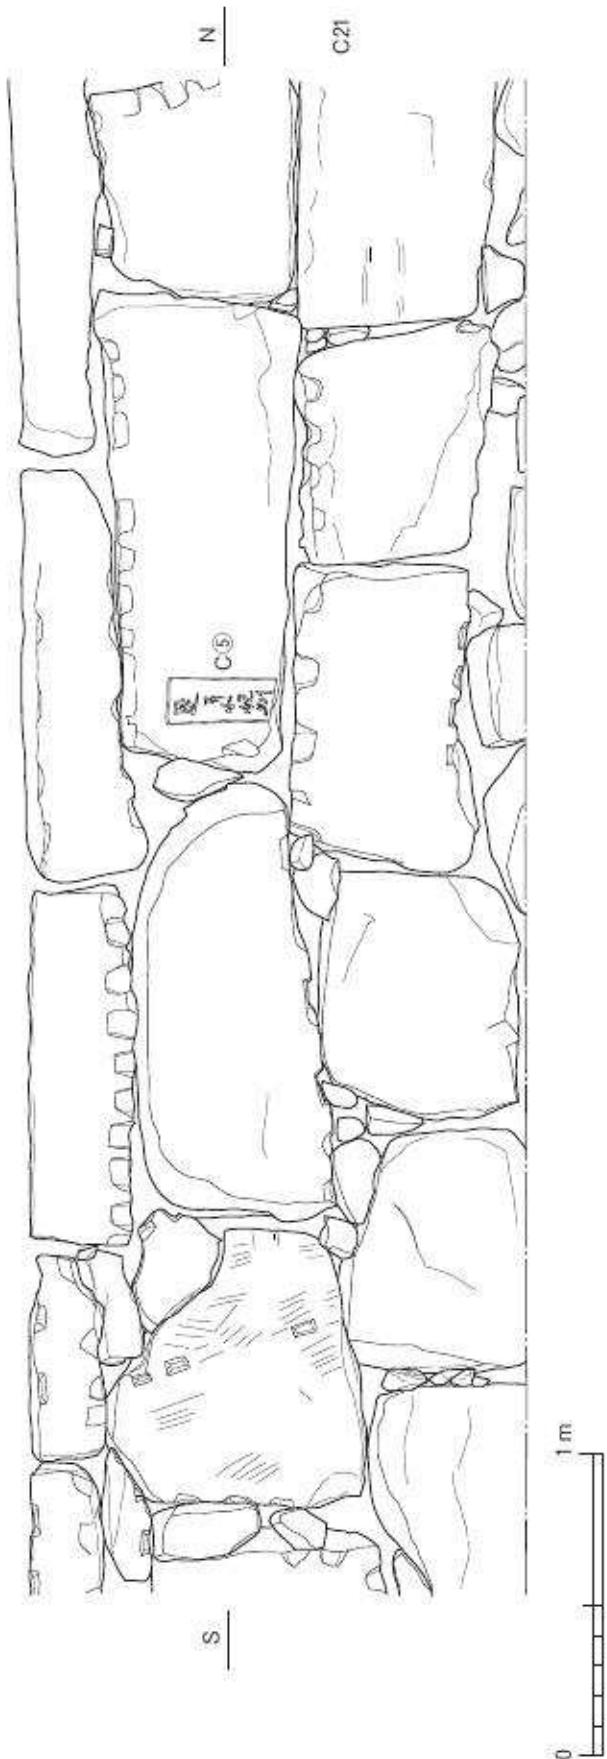
図14 二条城東側堀川石垣C区 (11)

C区の刻印には、C⑤「是ヨリ北（御）紀州」（C21区）（奥田2017：写真87）をはじめ、5個が確認できる。C4区にはC①「連結の丸」（写真19）、C5区にはC⑧「八」（奥田2017：写真81）、C10区にはC③「六または大」（奥田2017：写真82）、C12区にはC④「丸に山」（奥田2017：写真83）の刻印がある。大名家の印とされる刻印もある中で、「是ヨリ北（御）紀州」の文字刻印は担当大名家を記したものとされている（京都市2010）。しかし、これが堀川東側の石垣構築の割り当てを示すものか、採石地の標識として据られたものかは不明である。

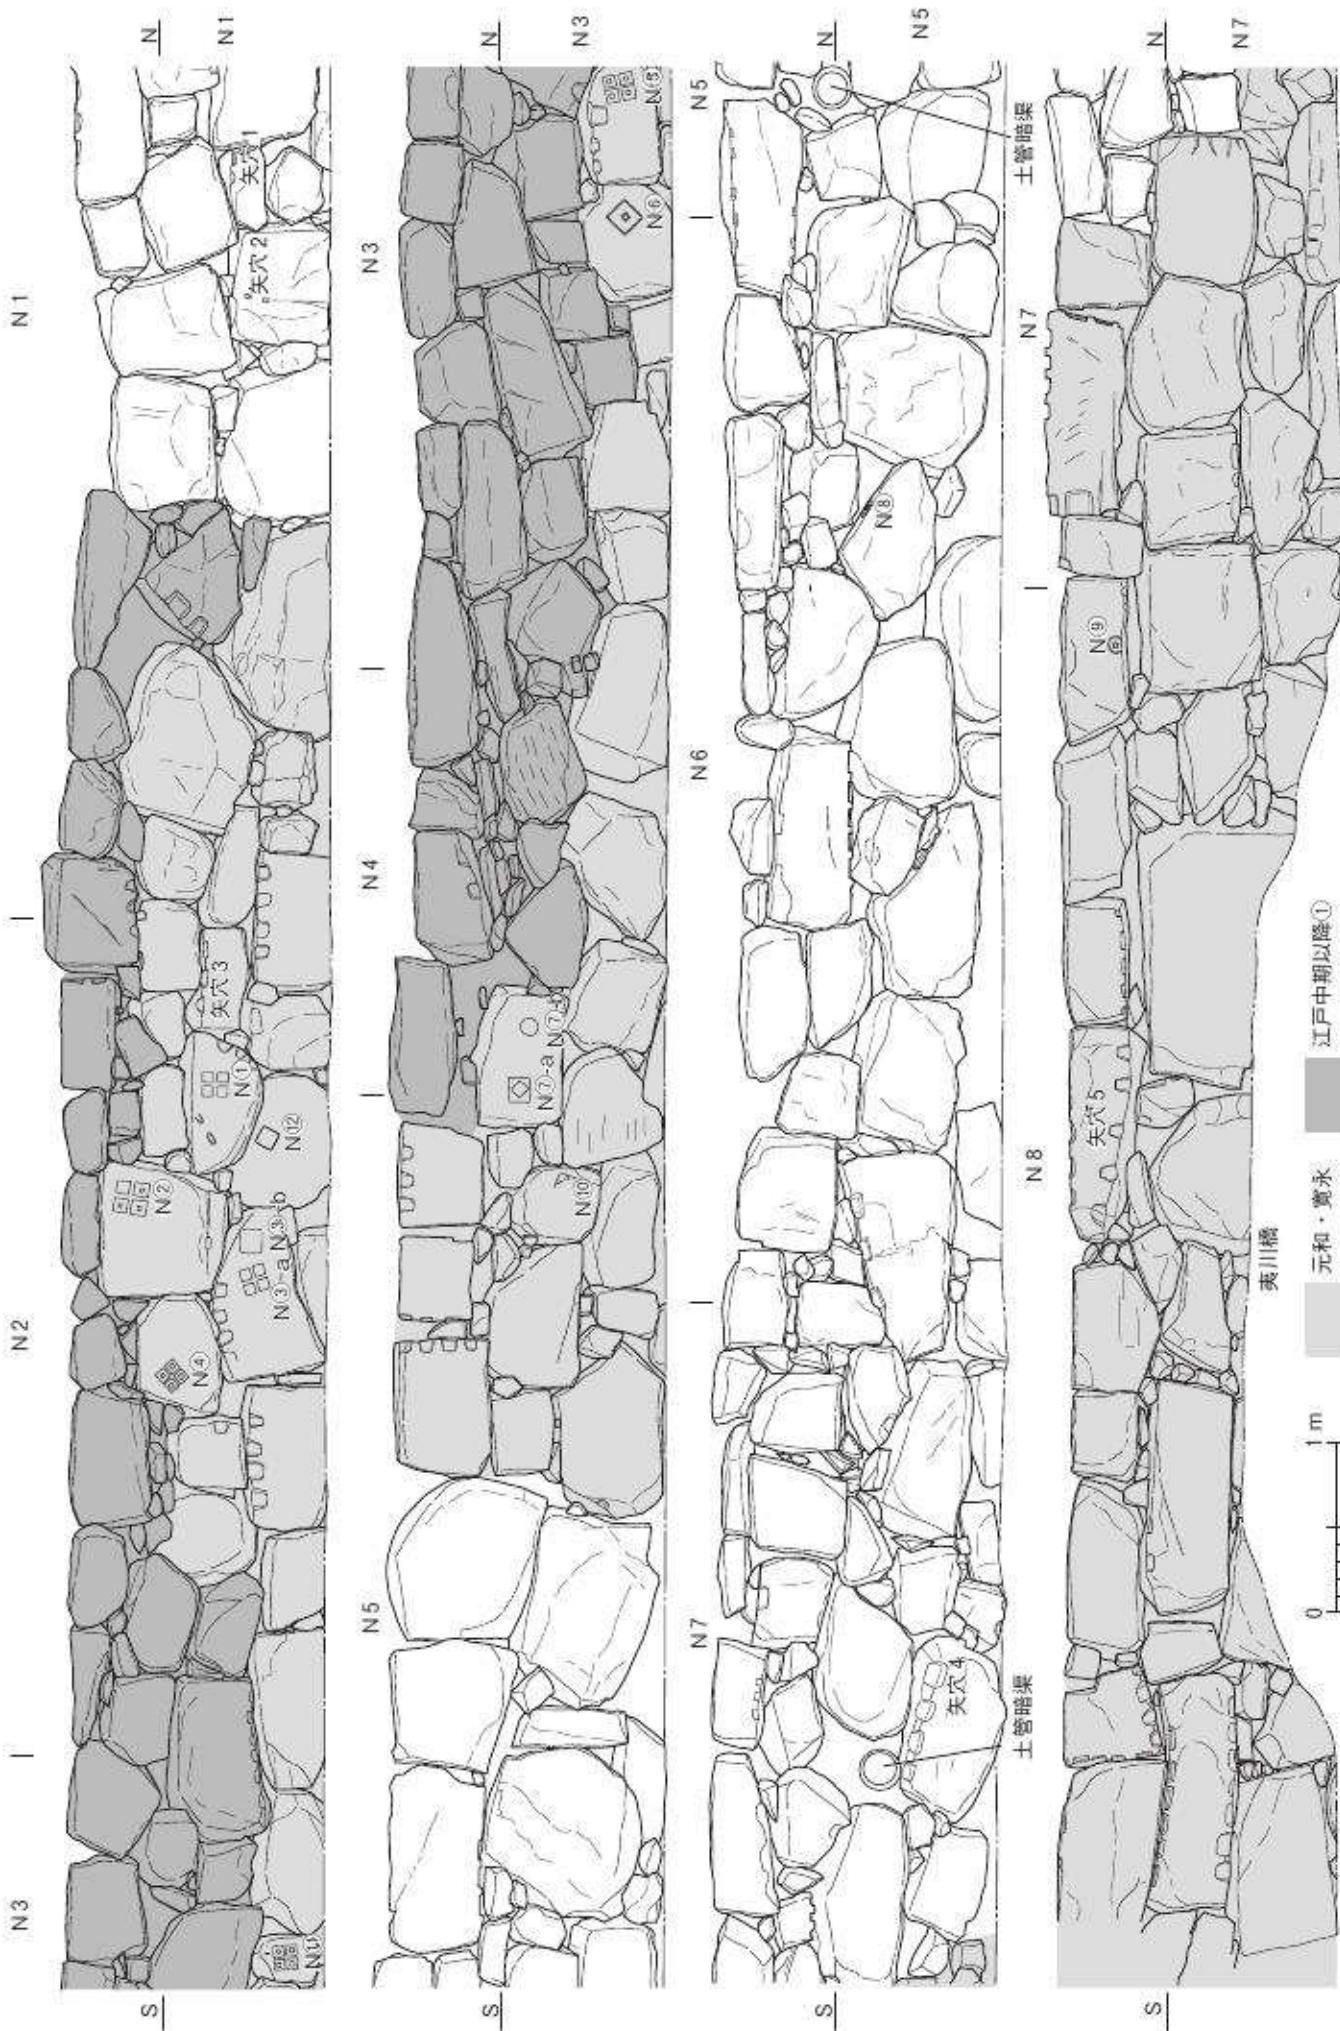
図19 N区石垣の時期区分

ここではN・C・Sの各地区での石垣石積みのおおよその推定時期と新旧の順番について、図19～21に4段階のグレーで示した。より薄いグレーは元和・寛永、他のグレーは江戸時代中期以降であり主に3段階とわかる。

N区は基本的に石材を3段に積み上げて構築し、水平方向の目地が通る部分と、小形の切石で積まれた部分、土管暗渠付近の新しく積み直された部分がある。北側のN1～5区の下段には自然石や二分割された石材を主体とした石材で石垣が構築されている。その上段は、特にN2～4区に限って、30～50cm程度に加工された切石が地面に対して水平ではなく、下段の石材に合わせて積まれている。北端のN1区には江戸時代中期以降の小形の矢穴をもつ石材が見られる。

一方、南側の夷川橋付近の石垣が最も残りがよく、100cm×70cm前後の石材や130cm×50cm前後の石材を布積みした状況が見られる。矢穴は矢底の横断面形状がV字形に近い形状やコの字形状のものが混在している。また、両石垣の間には2ヶ所の土管暗渠があり、その附近は石積みが乱れている。

N区には12個の刻印がある。N2～3区にはN①「平四つ目結」やN③「四角」の刻印（図19）、N4～5区

にはN⑦-b「丸」の刻印（図19）、N⑦-a「四角に菱形」の刻印（図19）、N5と8区にはN⑧・⑨「二重丸」の刻印（図19）が確認されている。刻印はそれぞれの石材調達を担当した大名家の印とされ、「平四つ目結」の刻印は本学で調査した山科大塚・小山石切丁場に見られるものと類似している（嵯峨根・垣内2015）。

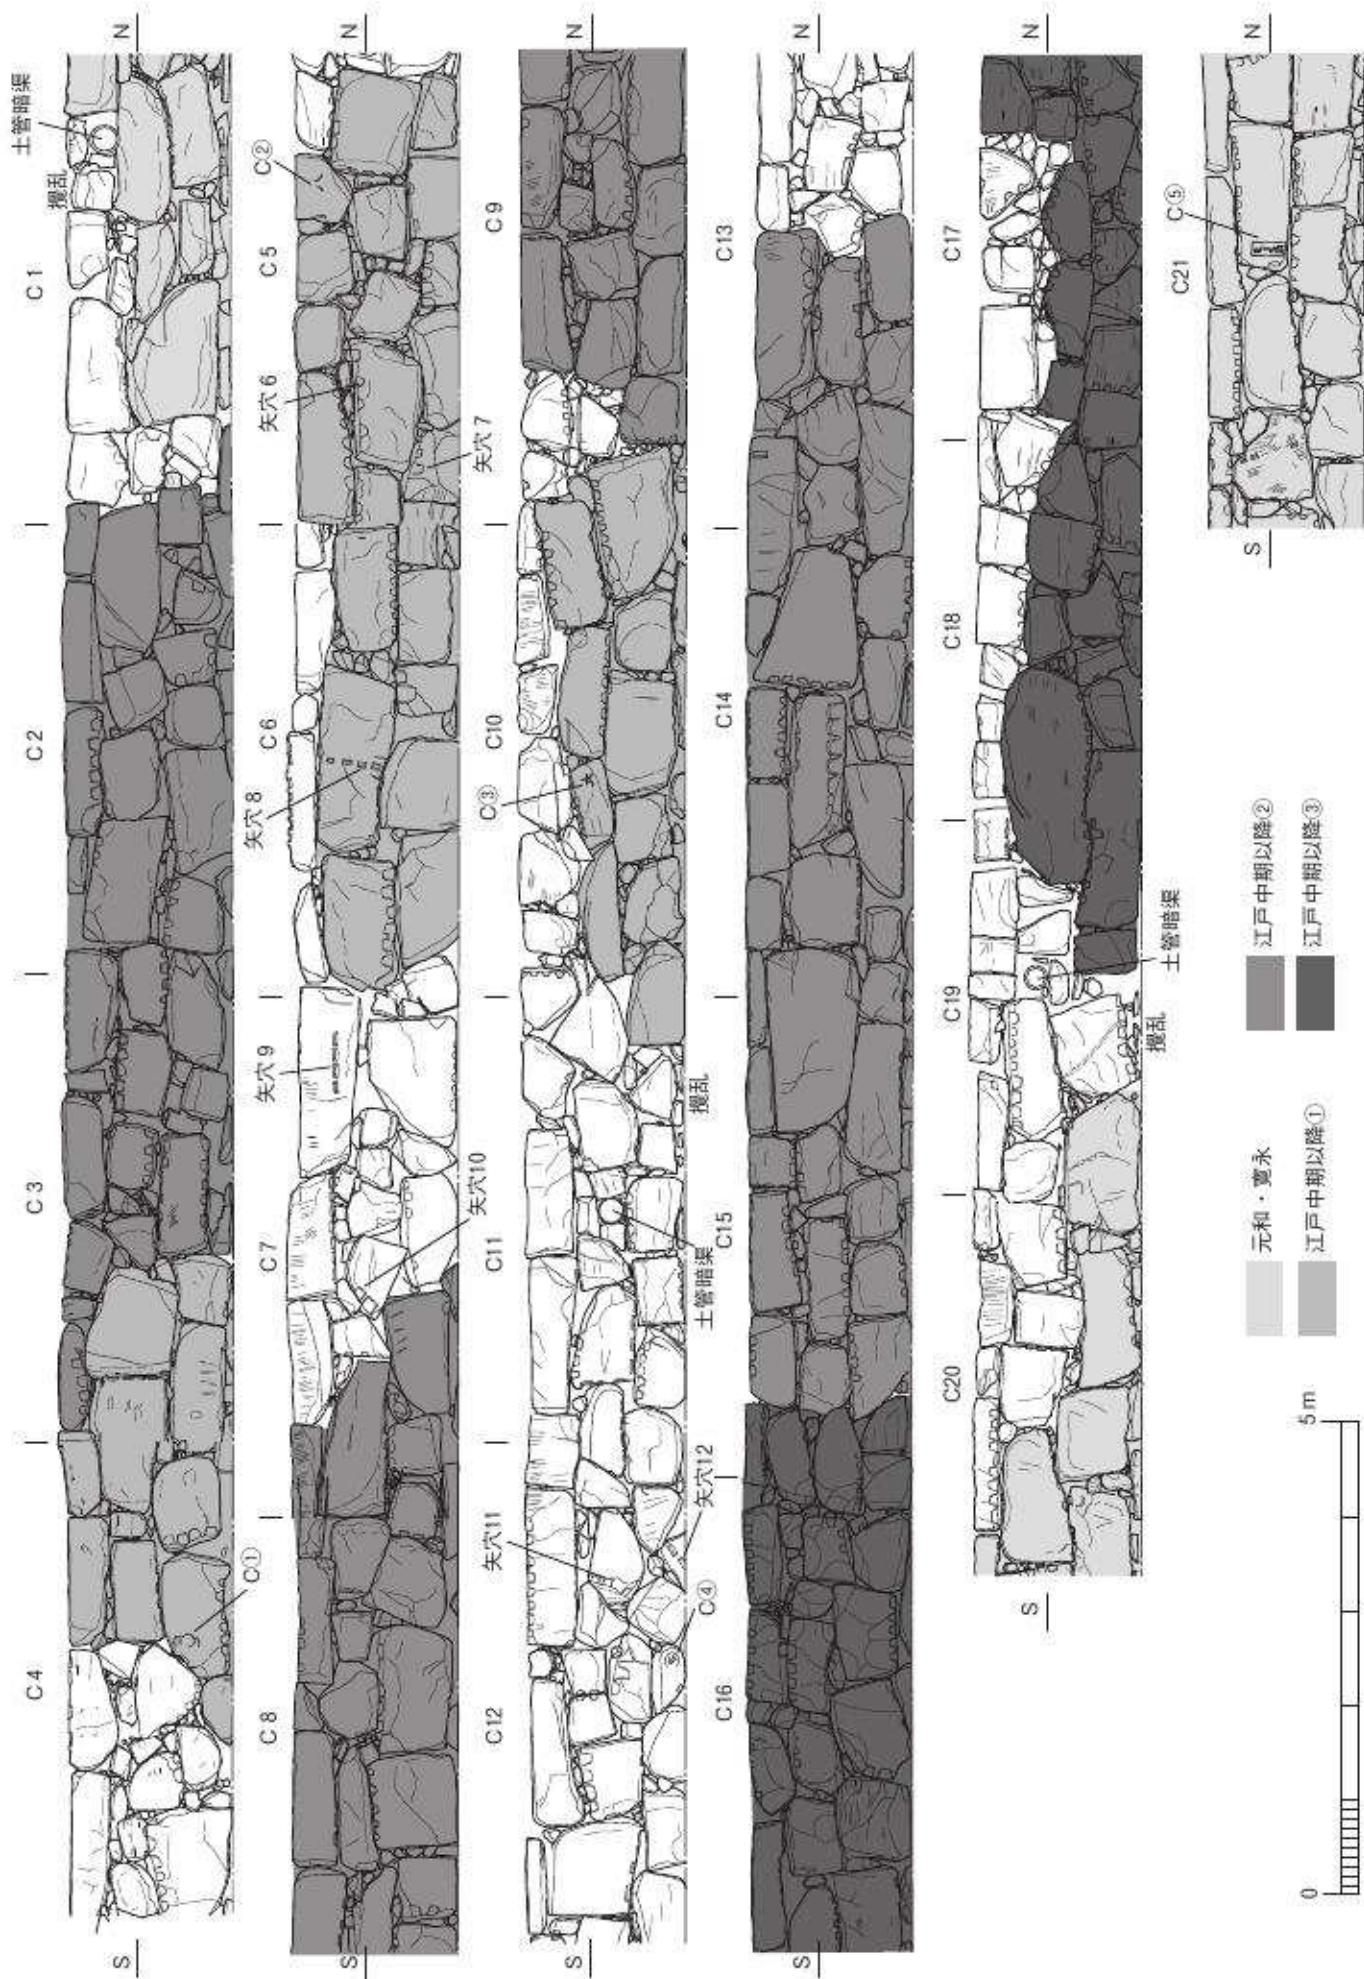
図20 C区石垣の時期区分

C区では、地点によって積み方に特徴があり、土管暗渠設置時を含む近現代の積み直しも含めれば、5回以上の築造が想定される。北端のC1区の石垣は、土管暗渠設置時に上部が積み直されているが、N区南端の夷川橋付近の石垣の延長にあたり、150cm×60cm前後の石材や130cm×60cm前後の石材を布積みしている。この状況はC区南端のC19～21区でも同様の積み方が確認できる。

ところが、その他の石垣の大部分は、概ね石材を3段に積み上げた構造を呈するものの、その積み方に差異が見られる。下部に積まれた部分の石垣（C3～6・10区）は、130cm×60cm前後の石材と70～90cm×60cm前後の石材を組み合わせて積み上げている。C6区の中段にある特に大きな石材にCタイプの矢穴列（第2章第3節参照）が見られる。Cタイプの呼称は森岡秀人氏等によるもので、平面正方形気味で小ぶりの特徴がある（森岡・藤川2008）。次に積まれた石垣（C2・3、7～9、13～15区）は、最上段と最下段の石材に長方形状の石材の長軸を横にして、目地が通るように配置し、その間に50～70cm×50cm前後の石材を挟み込む。この中段の石材の配置にも特徴があり、C13～15区では約2.5～3.5m毎に上段の列も兼ねる大型の石材を据えている。また、C15～18区の石垣は比較的小型の石材を中心に積まれており、地面に対して水平ではないが、目地が通るように下段の石材に合わせ積み上げている。

C区においては矢穴6~12の種類がある。大半の石材は、これらの矢穴と同形状のものである。江戸時代中期以降の山科V型である矢穴8がC6区中段に見られ、それと重なり合うC2~3区やそれらと類似した石積み構造をもつC4~15区は江戸時代中期以降の積み直しとなる。

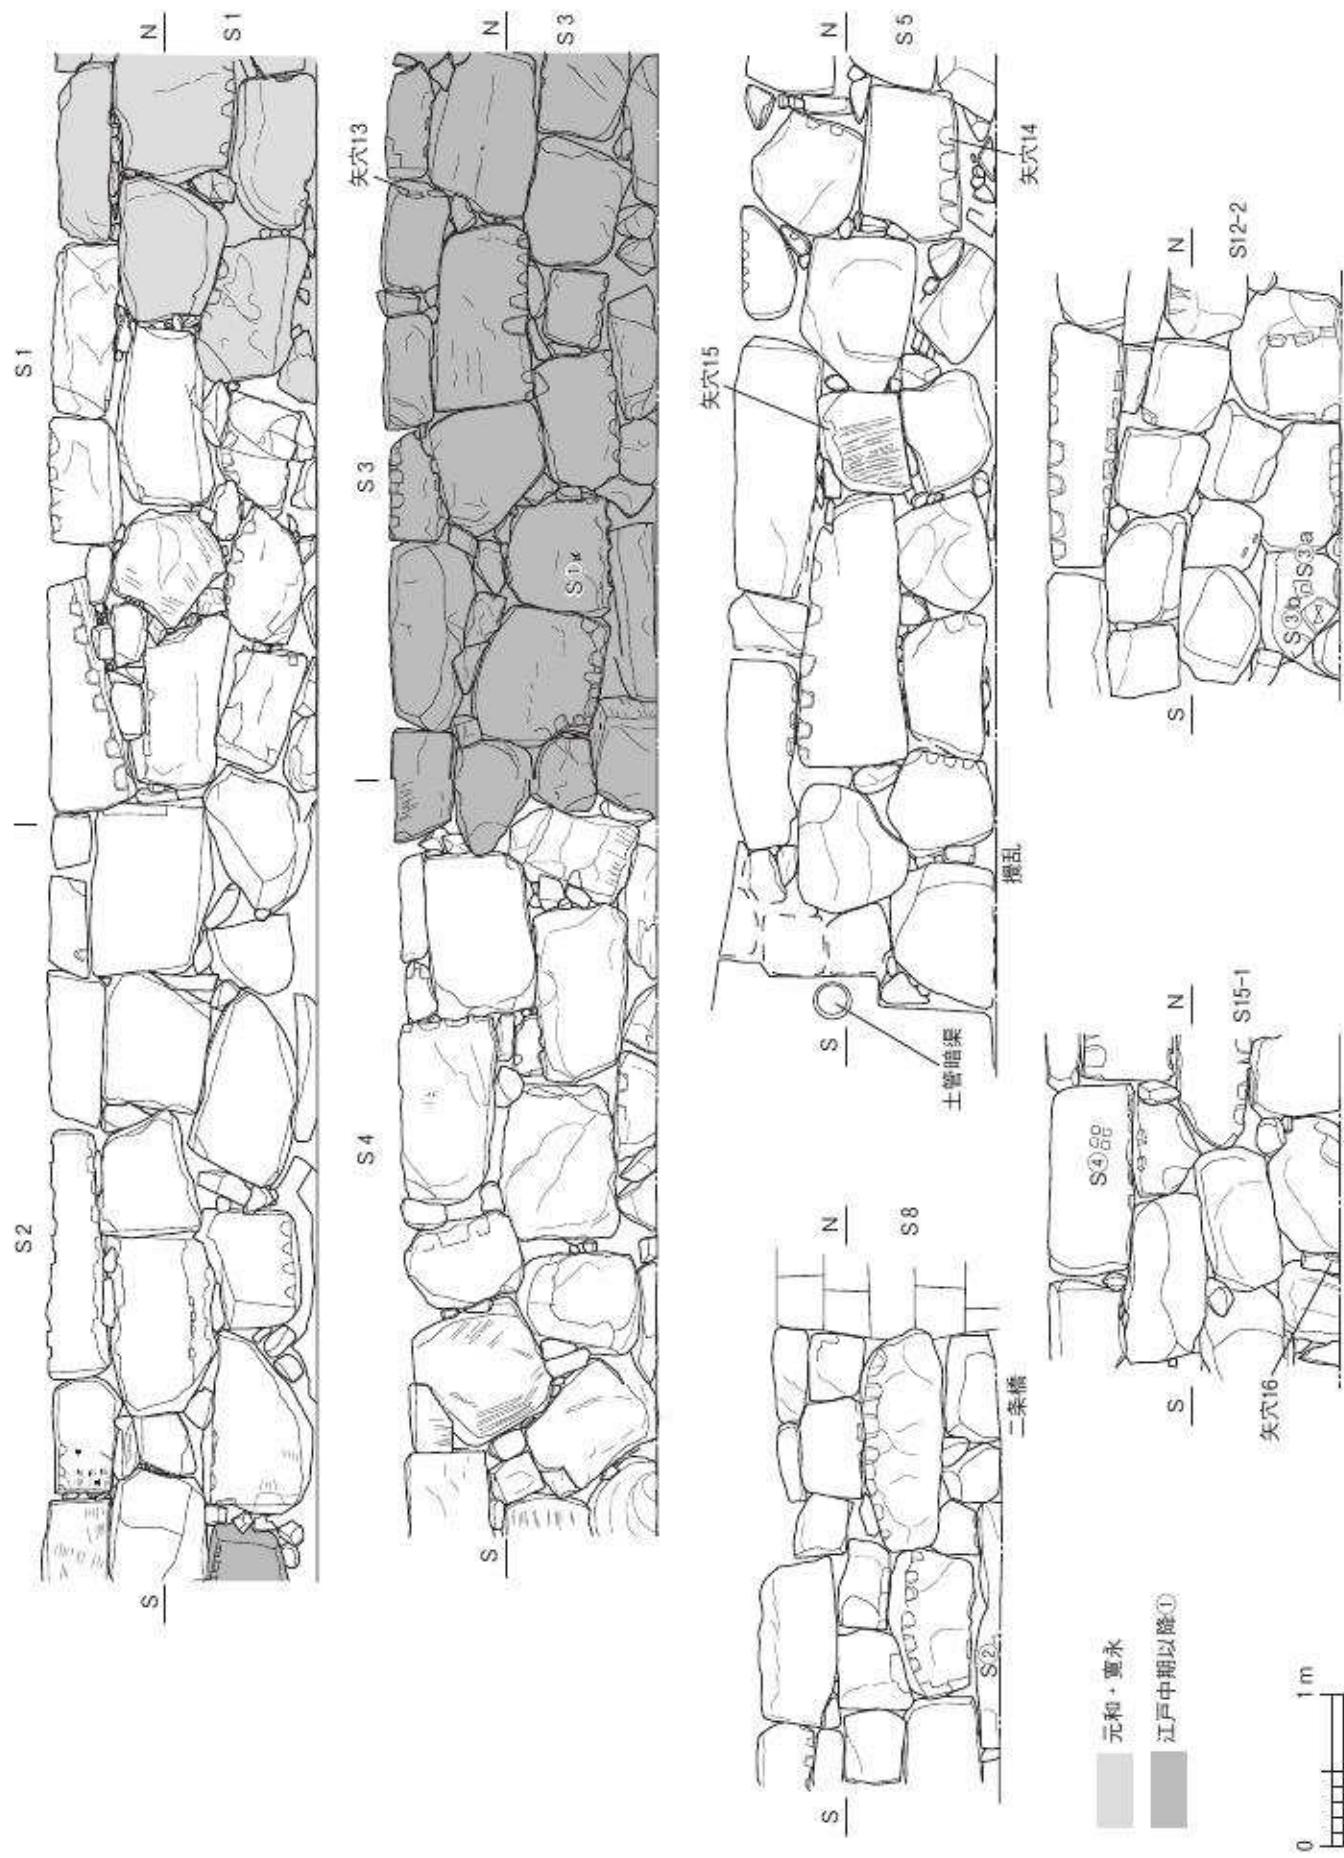
図21 S区石垣の時期区分

S区の石垣の大半は新しく積み直しているようである。C区との接点であるS1区は布積みしている。S3区は長方形状の石材と四角形状に近い石材を組み合わせて石材を3~4段に積み上げる。他の地区は石材がうまく据えられてない石材が混じることや、目地が通らないこと、S5区の南端に土管暗渠が設置されていることなどから、近現代の改修の可能性が高いと考えられる。

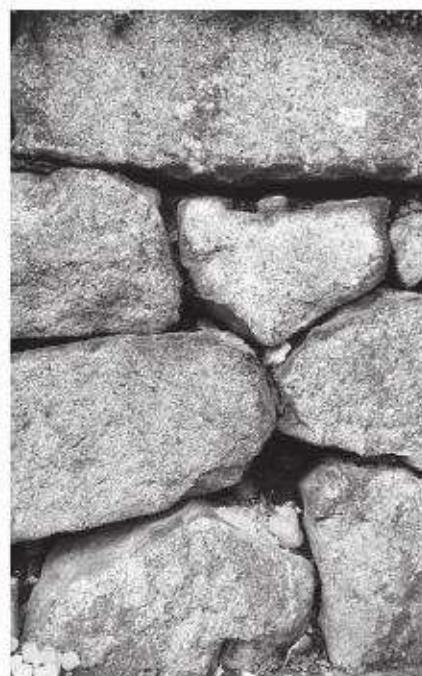
写真18 堀川石垣S15-1 (S④)

S区には、5個の刻印が確認でき、S3区にはS①「十」(奥田2017:写真84)、S8区にはS②「鍵形」(奥田2017:写真85)、S12区にはS③a「分銅形」S③b「二重四角形」(奥田2017:写真86)、S15区にはS④「平四つ目結」(写真18)の刻印がある。特にS12区の刻印は1石に併刻されており、分銅形刻印は矢穴の上から彫られている。

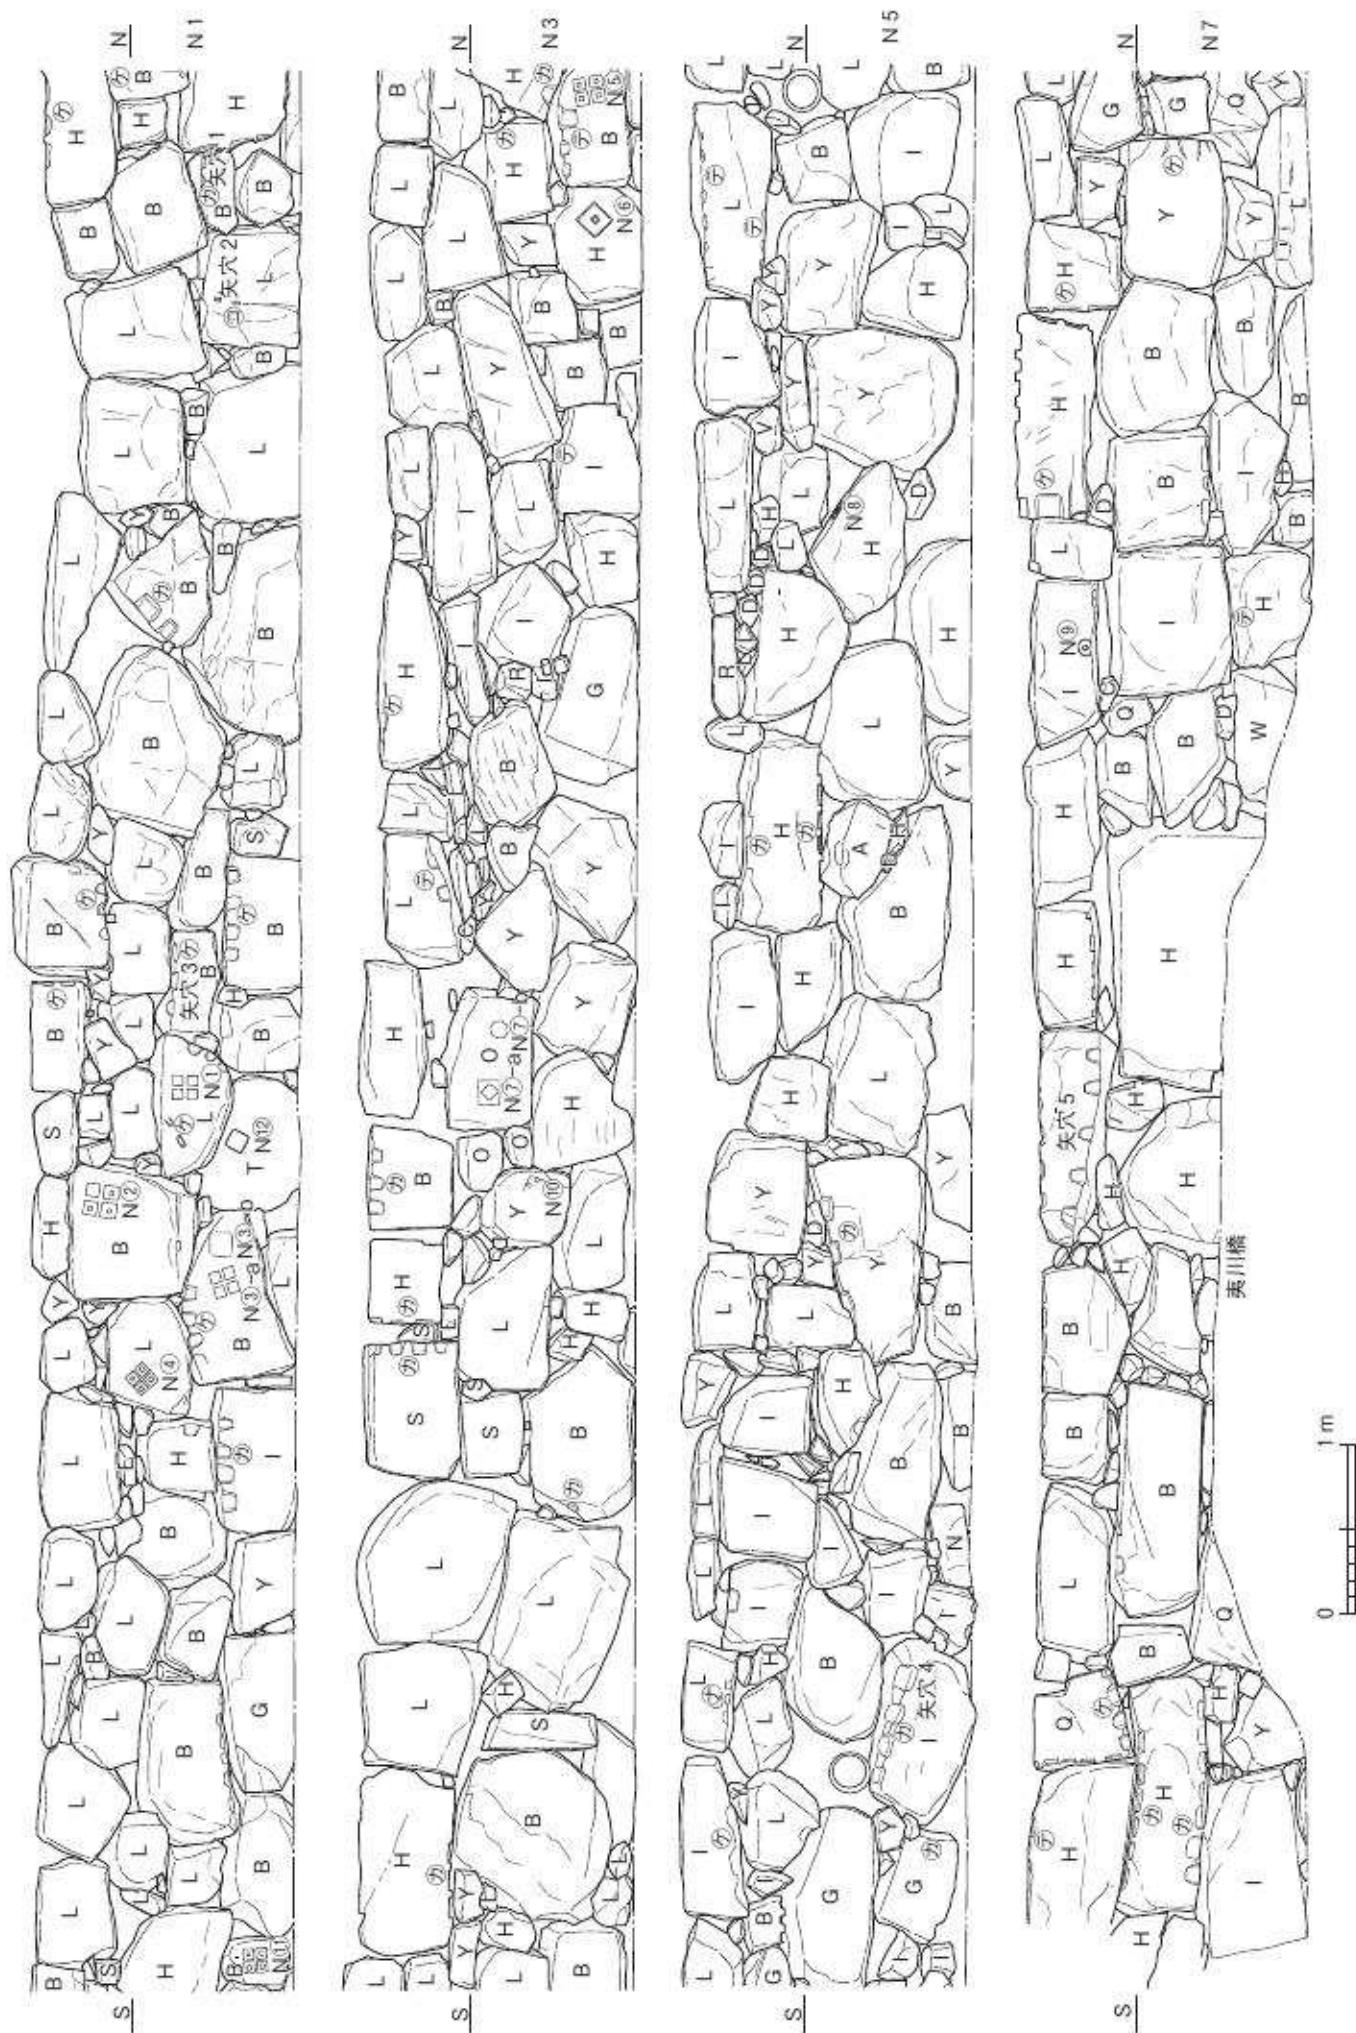
図22 二条城東側堀川石垣北（N）区の石種と矢穴跡の時期と刻印

北区で観察した石材は278個である（図22・表2参照）。これら石材の石種は、片麻状斑状黒雲母花崗岩HC（加茂付近の石）が44個（16%）、片麻状花崗閃綠岩TC（当尾付近の石）が5個（2%）、片麻状斑状黒雲母花崗岩TC（当尾付近の石）が1個（四捨五入により0%を-とする。以下同様である）、花崗閃綠岩IK（飯盛山付近の石）が29個（10%）、花崗閃綠岩SS（佐保付近の石）が9個（3%）、花崗閃綠岩LK（穂谷付近の石）が74個（27%）、閃綠岩LK（穂谷付近の石）が1個（-）、斑岩YC（山科付近の石）が39個（14%）、黒雲母花崗岩SC（白川付近の石）が54個（19%）、斑状黒雲母花崗岩OO（岡山付近の石）が3個（1%）、アブライト質黒雲母花崗岩Xが1個（-）、ベグマタイト質黒雲母花崗岩Xが3個（1%）、ベグマタイトXが1個（-）、粗粒黒雲母花崗岩Xが2個（1%）、花崗斑岩Xが1個（-）、玢岩Xが1個（-）、砂岩が8個（3%）、チャートが2個（1%）である。花崗閃綠岩LKが四分の一程

石材のみかけの長径は、10cm以上20cm未満の石が9個（3%）、20cm以上40cm未満の石が66個（24%）、40cm以上60cm未満の石が47個（17%）、60cm以上80cm未満の石が67個（24%）、80cm以上100cm未満の石が43個（15%）、100cm以上120cm未満の石が30個（11%）、120cm以上140cm未満の石が11個（4%）、140cm以上160cm未満の石が4個（1%）、180cm以上200cm未満の石が1個（-）である。問詰に多く使用されている長径が40cm未満の石は75個と個数的になるが、観察不良等の条件で同定できていない石もある。石垣の築石を40cm以上の石材として長径をみれば、径が60cm以上80cm未満のものが67個で一番多く、径が40cm以上120cm未満のものは187個で築石の8割を占める。

北区の築石203個の石種は、片麻状斑状黒雲母花崗岩HCが33個（16%）、片麻状花崗閃綠岩TCが5個（2%）、片麻状斑状黒雲母花崗岩TCが1個（-）、花崗閃綠岩IKが22個（11%）、花崗閃綠岩SSが6個（3%）、花崗閃綠岩LKが58個（29%）、閃綠岩LKが1個（-）、斑岩YCが21個（10%）、黒雲母花崗岩SCが49個（24%）、斑状黒雲母花崗岩OOが1個（-）、アブライイト質黒雲母花崗岩Xが1個（-）、ペグマタイトXが3個（1%）、粗粒黒雲母花崗岩Xが1個（-）、玢岩Xが1個（-）である。

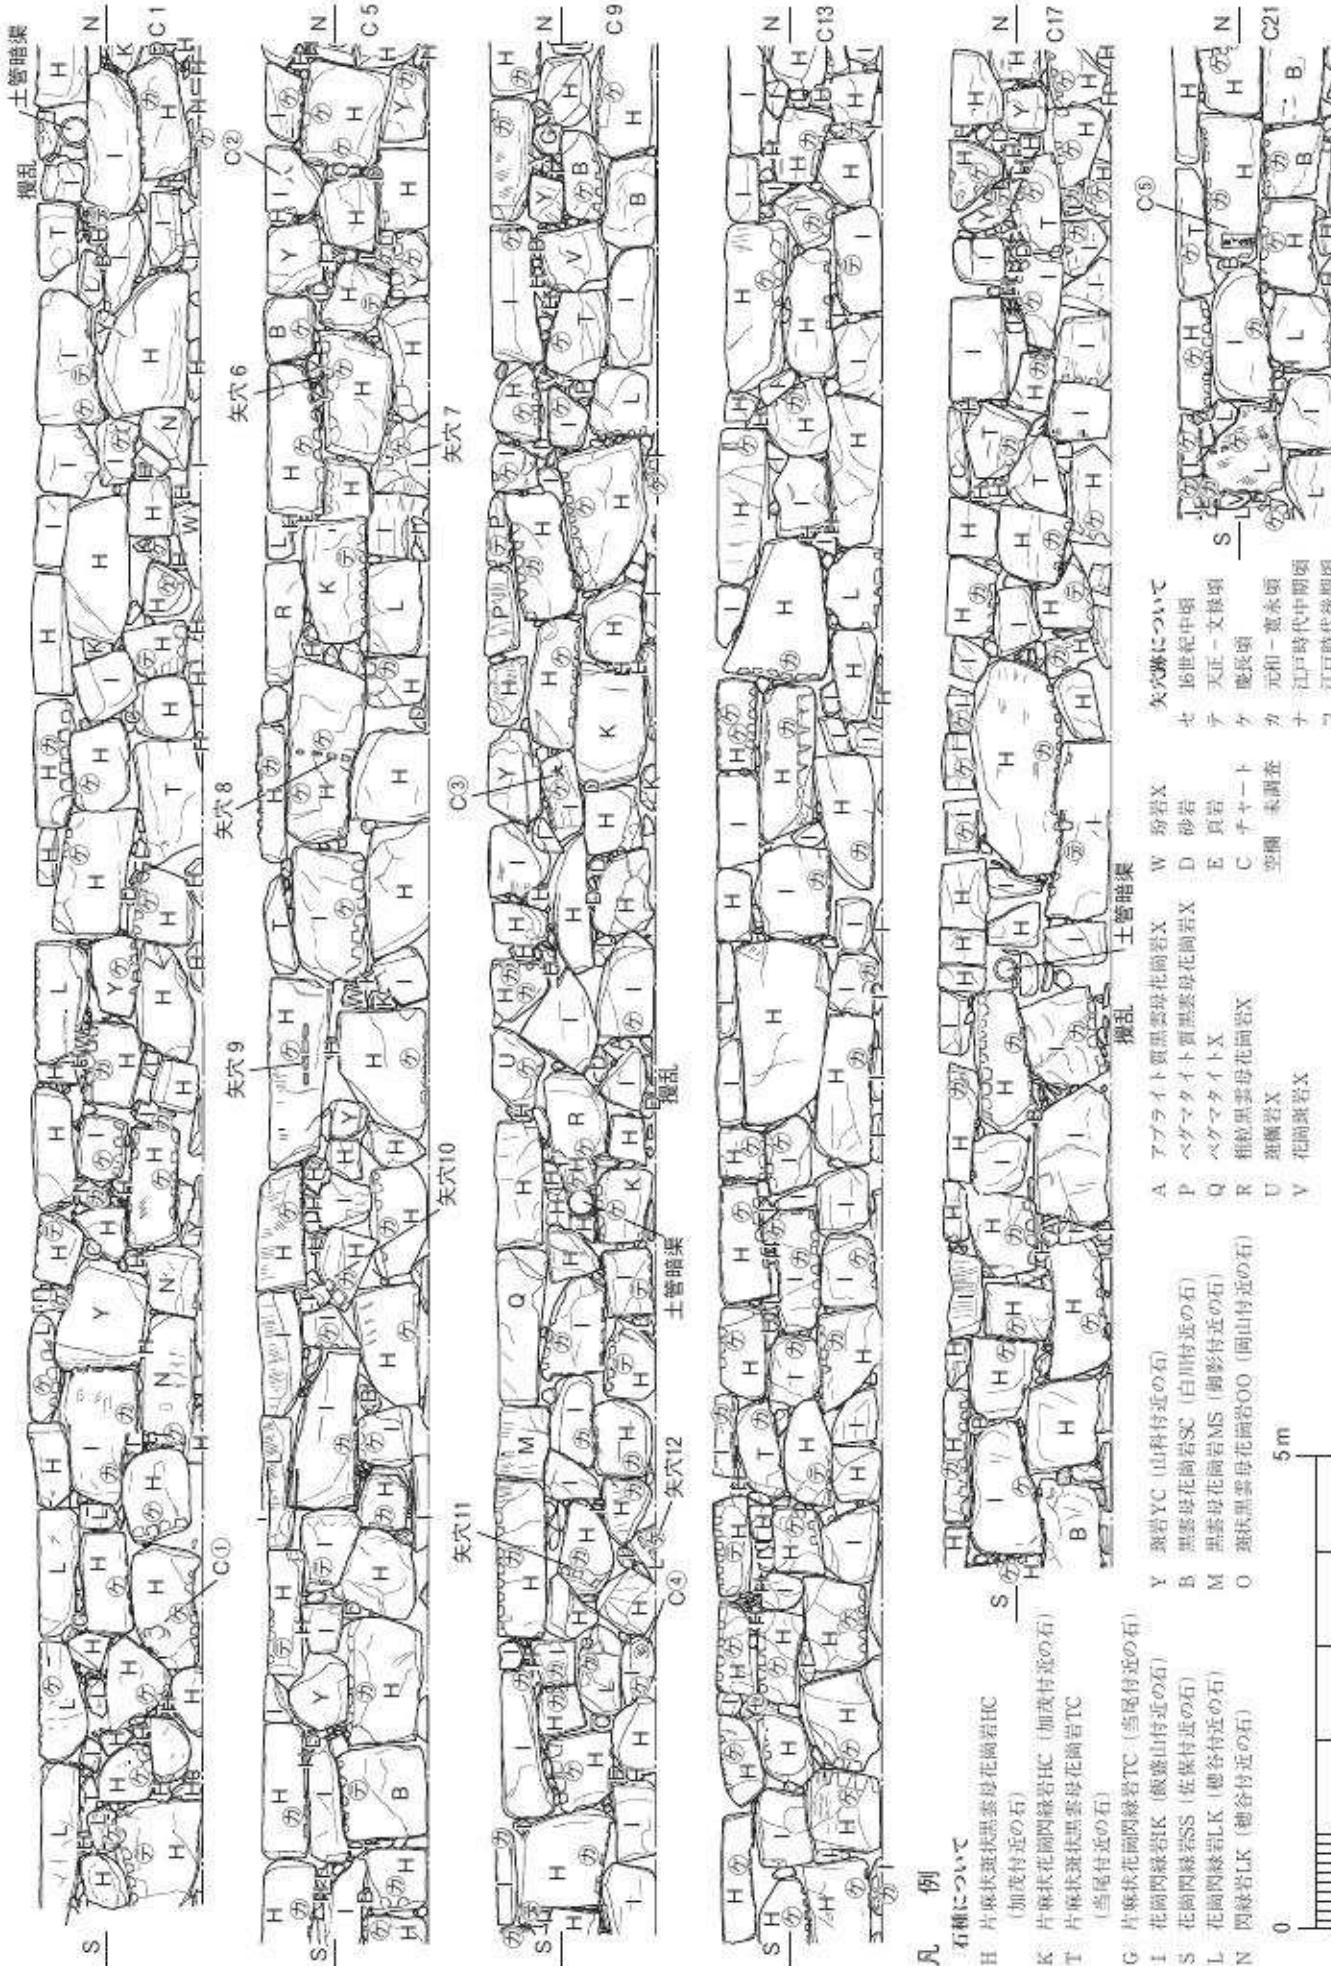
図23 二条城東側堀川石垣中央（C）区の石種と矢穴跡の時期と刻印

中央区で観察した石材は516個である（図23・表3参照）。これら石材の石種は、片麻状斑状黒雲母花崗岩HC（加茂付近の石）が231個（45%）、片麻状花崗閃綠岩HC（加茂付近の石）が6個（1%）、片麻状花崗閃綠岩TC（当尾付近の石）が4個（1%）、片麻状斑状黒雲母花崗岩TC（当尾付近の石）が11個（2%）、花崗閃綠岩IK（飯盛山付近の石）が153個（30%）、花崗閃綠岩LK（穂谷付近の石）が45個（9%）、閃綠岩LK（穂谷付近の石）が4個（1%）、斑岩YC（山科付近の石）が20個（4%）、黒雲母花崗岩SC（白川付近の石）が8個（2%）、黒雲母花崗岩MS（御影付近の石）が1個（-）、斑状黒雲母花崗岩OO（岡山付近の石）が1個（-）、アブライト質黒雲母花崗岩Xが2個（%）、ベグマタイト質黒雲母花崗岩Xが3個（1%）、ベグマタイトXが1個（-）、粗粒黒雲母花崗岩Xが1個（-）、斑構岩Xが1個（-）、花崗斑岩Xが3個（1%）、玢岩Xが3個（1%）、砂岩が14個（3%）、頁岩が1個（-）、チャートが3個（1%）である。片麻状斑状黒雲母花崗岩HCが半分程を占め、近くに産する白川付近の石は僅か2%程である。

石材のみかけの長径は、10cm以上20cm未満の石が28個（5%）、20cm以上40cm未満の石が127個（25%）、40cm以上60cm未満の石が51個（10%）、60cm以上80cm未満の石が75個（15%）、80cm以上100cm未満の石が87個（17%）、100cm以上120cm未満の石が50個（10%）、120cm以上140cm未満の石が42個（8%）、140cm以上160cm未満の石が34個（6%）、160cm以上180cm未満

中央区の築石361個の石種は、片麻状斑状黒雲母花崗岩HCが174個（48%）、片麻状花崗閃綠岩HCが7個（2%）、片麻状斑状黒雲母花崗岩TCが8個（2%）、花崗閃綠岩IKが113個（31%）、花崗閃綠岩LKが26個（7%）、閃綠岩LKが4個（1%）、斑岩YCが12個（3%）、黒雲母花崗岩SCが7個（2%）、黒雲母花崗岩MSが1個（-）、ペグマタイト質黒雲母花崗岩Xが2個（1%）、ペグマタイトXが1個（-）、粗粒黒雲母花崗岩Xが1個（-）、斑岩Xが1個（-）、玢岩Xが2個（1%）、砂岩が1個（-）、チャートが1個（-）である。

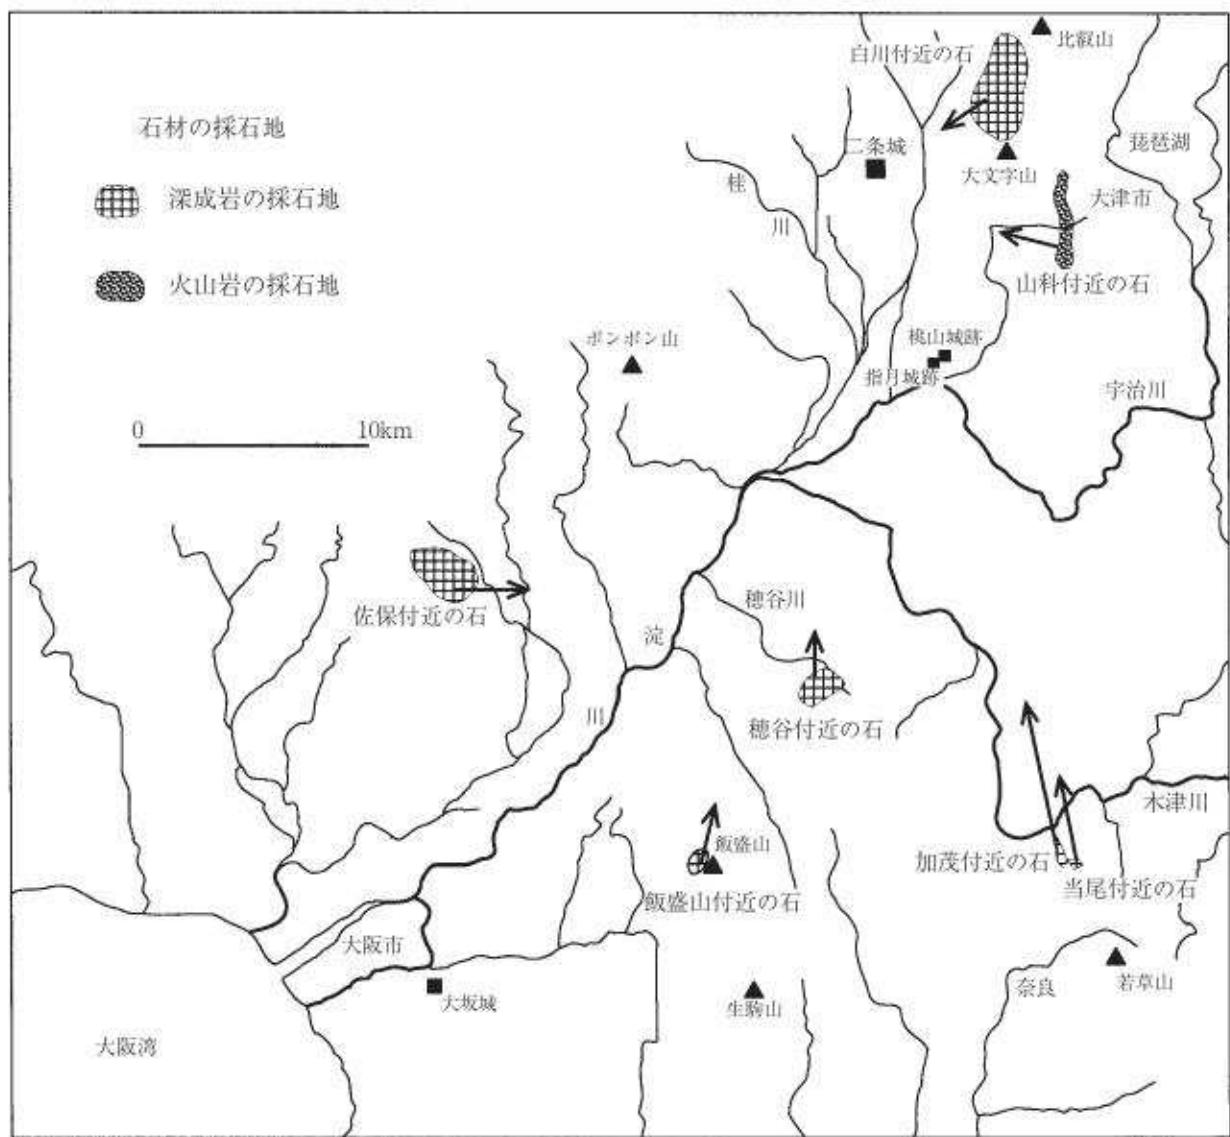
図24 石材の採石推定地

には砂岩・頁岩・チャートの礫は産するが、築石となるような片麻岩や花崗閃綠岩、斑岩等は遠地に行かなければ採石できない。京都市付近は丹波帯の中生層の砂岩や泥岩、チャート、玄武岩質岩などが分布する地で、比叡山から比良山にかけて黒雲母花崗岩、山科東部から大津市にかけて斑岩が分布する。淀川-木津川の左岸には領家變成岩類の片麻状花崗岩や花崗閃綠岩が分布する。二条城に近距離で同様の岩相を示す岩石が分布する地を探石地とする（図24参照）。

以上の採石推定地と堀川石垣の石材の使用傾向の関係をみれば、径が40cm以上を築石とし、観察個数が5個以上のものは、当尾含む加茂付近の石が228個、穂谷付近の石が89個、佐保付近の石が6個、飯盛山付近の石が135個、山科付近の石が33個、一番近くの白川付近の石が56個である。個数的に主を占める加茂・穂谷・飯盛山付近の石は、採石地が淀川の流域であり、水運による石材の運搬が容易な地である。
