国指定史跡

宝塔山古墳石室調査概報

文化財保存整備事業に伴う学術調査

1968. 3

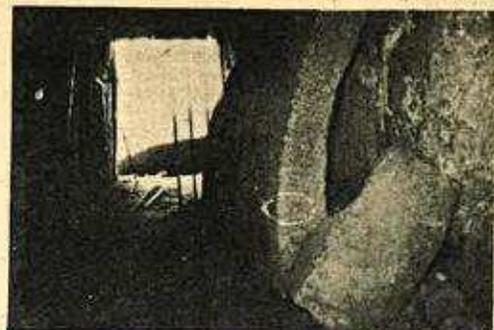
石室中室より羨道をのぞむ（開さく状況）

才1点に関しては、礎敷きの床面下構造を室入口玄門状構造前で確認し、このレベルで前方へ掘開を続け、羨道入口部分に達した。しかしながら、羨門部分は入口天井石才1石の崩落とともに崩壊した模相で、地形の礫の堆積状態、後込砂礫の状況、前庭両側袖壁石組の配列状態から、その位置を推測せざるを得なかつたが、現存する左右壁体根石の前面に更に截石1石を加えた規模であつたものと推定される。推定されたこの石室先端と現存する天井石前面の巨離は、今回の環境整備事業に当つて、立見建設の発見した、造出する天井石最先端と推定される石材下面の巾とほぼ合致する。また、後世石室入口部分を閉塞するために組みあげられたと推定される石材は、その規格・手法からして、この部分両壁体に使用せられていたものと推定される。

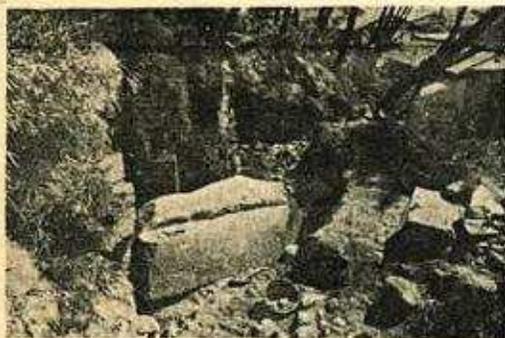
前庭部の状況と落下していた天井石

以上の6点から、石室構築当時付設の前庭と一応推測される。但し、少なくとも1回の補修を経たものと予想される。また、石室開口後の攪乱は著しく、崩落している天井石下面は、叙上の羨道床面ならびに前庭床面から30cm程度下に位置している。

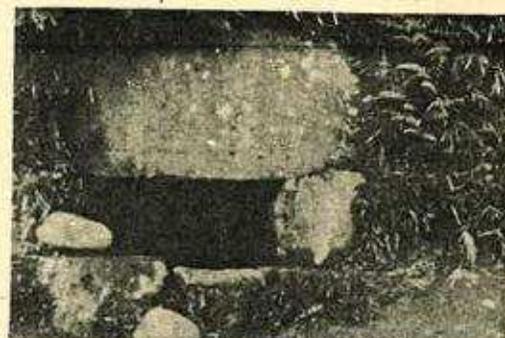
開さく前の状況

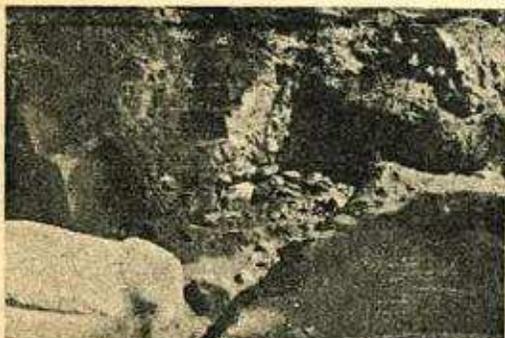
前庭部（東側）の状況

才2点に関しては、推定される羨門部右側で検出した袖壁石組を、更に右側へ掘開することによつて右袖角を確定した。この位置は、羨門部中央から約4m50に当つている。更にこの部分から右に折れてトレンチ状に掘開を続け、前方1m80までその残存する根石を確認した。しかしながら、それから前は近世の墓地造成によつて掘削されている模相である。また、左側でも右同様、石室中軸線から約4m50の位置で軸角を確定し、更に前方3m70においてその先端を

確認し得た。即ち、転石に削石をまじえた石組に囲まれた、棟敷きの、上底（羨門部両側）約9m、高さ（奥行）3m70前後の開きの極めて少ない台形のスペースなることが判明した。しかしながら、叙上の如くこの石室は羨門部を欠き、殊に左袖壁は羨道左壁面から2m近くも失われており、直接石室と結ばれてはいないが、

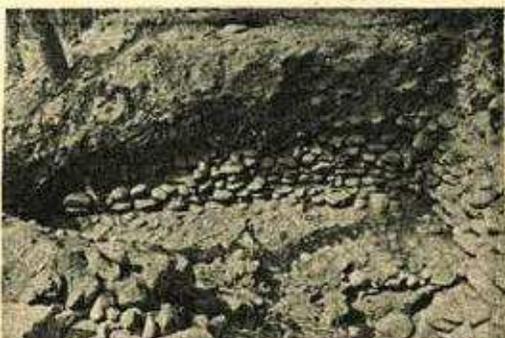
前庭部（西側）の状況
