金沢城 惣構跡 I

～西外惣構跡・東内惣構跡発掘調査報告書～

平成20年9月
(2008年)

金 沢 市
(金沢市埋蔵文化財センター)

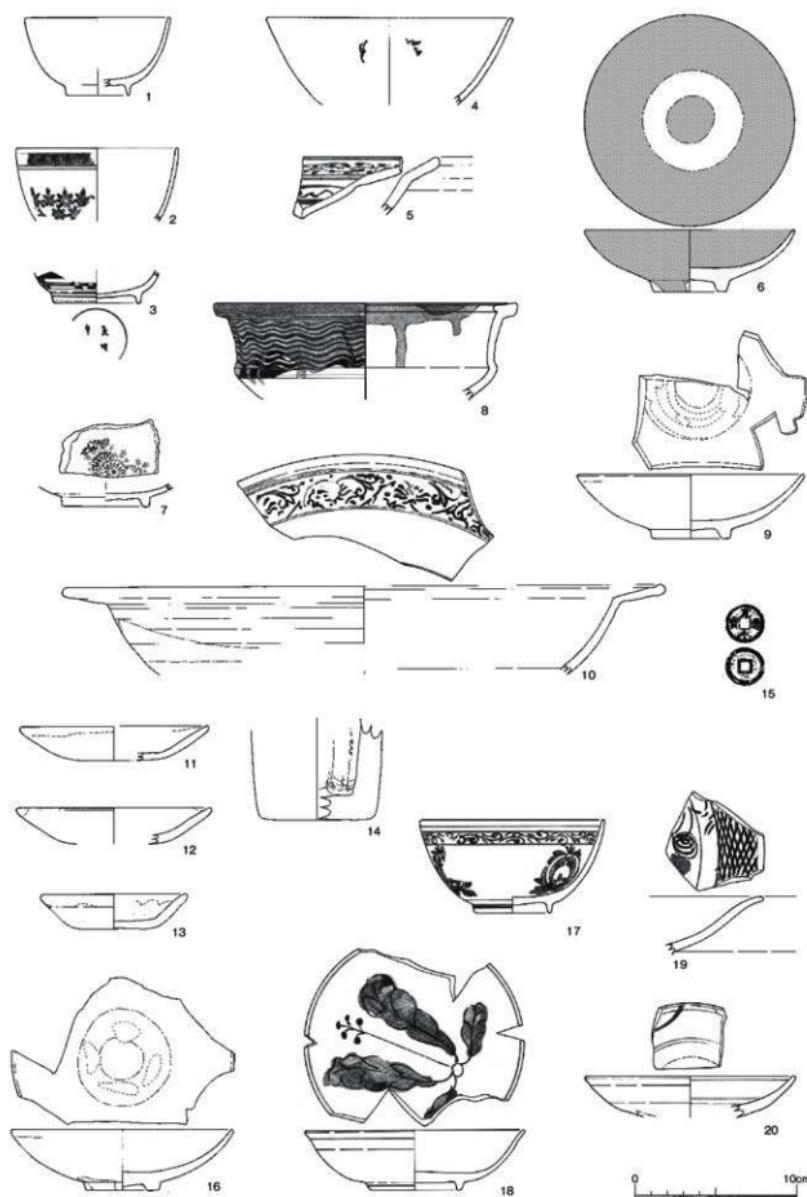
第5図 西外物横跡（武藏町地点）出土遺物 (S=1/3)

黒灰色砂質土（A-2区、A-3区、A-2区サブトレンド3、A-3区サブトレンド1） 1～6、17、18は肥前系磁器である。1は白磁丸形碗で高台は直立する板状で断面U字形。2は染付の丸形碗で、口縁に雷文帯、体部に2列の連続する紅葉文を巡らせている。3は染付の腰張丸形碗で、高台内一重圓線内「大明／□製」銘、高台は断面U字形で直立する。腰部には圓線に囲まれた市松文様を推定5方に配する。4は染付のハの字形に開口するいわゆるうがい茶碗で、胎土に黒色砂粒状の鉱物や小空隙が混在し、釉薬には貫入が入る。5は染付のかぶと鉢形中皿で、外折して聞く口縁上面には簡略化した唐草文が描かれる。6は波佐見系青磁の丸形小皿で、見込蛇目釉剥ぎする。無釉の高台は断面逆台形、高台外面にアルミニウムが付着する。17は染付の丸形碗で直立する板状の高台は断面U字形で、高台内一重圓線。外面口縁部には圓線に囲まれた唐草文が巡り、体部3方には図案化された牡丹花が配される。18は染付の端反皿で、内面には大きく野菜文を描き、高台部には砂が付着する。7～10は陶器である。7は京焼の色絵平碗、菊花を金・青・紫・赤、葉を緑で繊細に描く。とくに手前の青・紫の菊花には、粘度の高い絵具により文様を盛り上げ立体感を出している。高台はシャープに削りだした逆台形で、高台内中央を一段削り下げる。8は肥前系の香炉で胎土は赤褐色系、口縁上面から外面体部にかけて白泥を刷毛塗りし、櫛状施文具で波状に搔き取り、緑釉をかけている。また腰部以下には光沢のない暗色の鉄泥を塗る。9、16は肥前内野山系の内面に銅綠釉をかける丸形皿で、見込蛇目釉剥ぎする。外面は高台側

面まで透明釉を掛け、高台内は露胎。蛇目釉剥ぎ部と高台脛付にそれぞれ4箇所づつ梢円形のアルミニウムによる目跡が残る。10は肥前系の大鉢で、かぶと鉢形に外折して聞く口縁部上面の牡丹唐草文は、印花文に白土を充填し削りだした象嵌による。透明釉は内面全体から外面体部まで、外面腰部以下は鉄釉を薄く刷毛塗りする。11、12は在地系土器器皿で、胎土は淡褐色～淡橙褐色、小さめの底部は丸みを帯び、体部は開き気味に立ち上がり、口縁端部はわずかにつまり上げられる。灯芯油痕は11では遺存部の口縁全周、12では1箇所に点状に付着する。13は在地系土器器皿で、胎土は淡橙褐色、底部は平坦で11、12と比較してやや急な角度で体部が開く。口縁端部は丸く収め、遺存部全周に灯芯油痕が付着する。14は在地系の瓶形焼塩壺で、内面にはヘラで縱方向に搔き取った痕跡が残る。15は「寛永通寶」の錢貨で、万治2年（1659）以前に鋳造された古窓水である。2、13の製作年代は17世紀前半で位置づけられるが、主体は1～4、6、7、9、10～12のような17世紀末～18世紀初めの製作年代を下限とする遺物群で占められる。

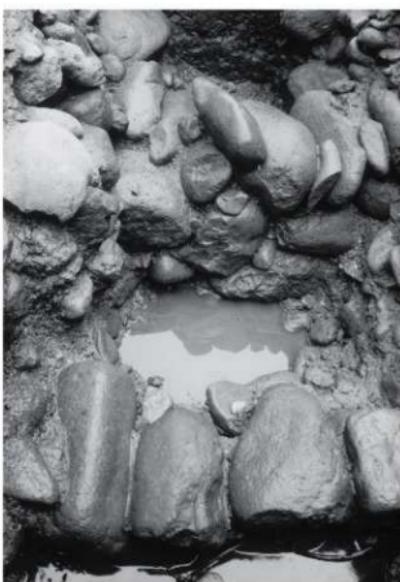
堀外側石垣 1（奥）、2（手前）

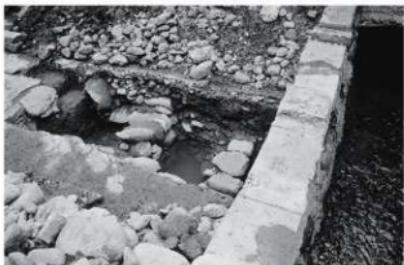
堀外側石垣 1～3 と現水路（左から順）

堀外側石垣1 現水路擁壁の背後から検出した埋没した2列の石垣のうち、東側から見つかった石垣である。石面の幅35~40cm、厚さ20~30cm、奥行き40~50cmの大振りな川原石を中心に乱積みに積んでいる。石面調整は、1つの石で突出部を欠きとる他は自然面のまま使用している。石垣下端のレベルは、土居側石垣に最も近い。A-B'断面において、最下段の石の前面は堀外側石垣3よりも約1.7m東側に位置する。

堀外側石垣2 堀外側石垣1と、堀外側石垣2の間から見つかった。石面の幅20~35cm、厚さ15~20cm、奥行き30~35cmの川原石を横列を揃えた布積みに積んでいる。石面調整は、1つの石で突出部を欠きとる他は自然面のまま使用している。A-B'断面において、石垣下面のレベルは堀外側石垣1と比較して約15cm高く、最下段の石の前面は堀外側石垣3よりも約80cm東側に位置する。

堀外側石垣3 現水路擁壁として供用されていた石垣である。石面の幅25~30cm、厚さ15~20cmの川原石を布積みに積み、約半数の石で表面全体を欠きとる調整を施している。A-B'断面において、石垣下端のレベルは堀外側石垣1と比較して約20cm高く、最下段の石の前面は土居側石垣に対して約1.5m東側に位置する。
