群馬県近世寺社総合調査 報 告 書

—歴史的建造物を中心に—

《神 社 編》

群 馬 県

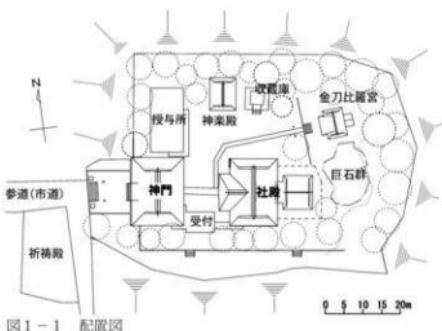
図1-1 配置図

前橋市東部の下大屋町に位置する。東には大室古墳群があり、赤城山南麓の日照・水利性から古くより村落が分布する農村地帯である。境内は県道76号線(通称 産泰道路)から参道を経て、石段を上がった高台に鎮座する。正面を西向きとし、参道、神門、拝殿、幣殿及び本殿を一直線に並び建っている。社殿の左手(北側)に神楽殿を備え、裏手の一戸高い地に金刀比羅宮と石祠の末社群を祀る。ほか、新しく建築された授与所、社務所及び収蔵庫を配置する。境内周囲は鬱蒼とした樹木で覆われ、鎮守の森として地域の景観を形成している。

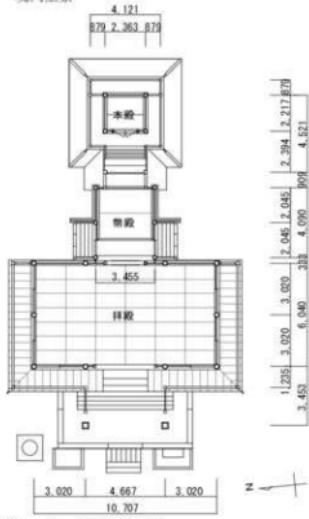
図1-2 平面図(社殿)

社側面1間の入母屋造妻入で正面に1間の向拝を付している。出組は身舎の柱上を二手先（彫刻垂木付）、腰を出組、向拝を出組・連三斗とする。彫刻は各部に及ぶ。身舎では木鼻（獅子丸彫）、柱（金襴巻）、内法長押（地紋彫）、板支輪、尾垂木、胸部及び腰部、向拝では木鼻（獅子・狛丸彫）、中備（松に鷹）及び手鉄（牡丹丸彫）にみられる。当本殿は全体的に部材が細身で繊細且つ色彩豊かな意匠となっている。一方、彫刻で埋め尽くされている身舎の胸部及び腰部は、当初は板羽目の状態であった。取付けの状況から後付けであることが判明している。彫刻の題材は二十四孝や高砂、故事等と分かれ易く親しみ易い。彫師については棟札に記載なく詳らかでない。

切妻造妻入拝殿に接続する。建造年を示す棟札等を確認できないが、内部格天井の絵師（上増田村住人・積美園恵水）が拝殿の絵師と同人物と思われ、建築様式からも拝殿と同年代（19世紀前期）の建造と推定される。また、東側面の棧戸戸には「嘉永三年（1848）」の落書が残されている。木鼻、胴羽目及び支輪には彫刻が施され、両側面の胴羽目は鯉の滝登りが題材とされている。彫刻は一様に極彩色で塗られている。内部は拝殿から床を一段上げた畳敷

建造年は棟札より文化9年（1812）である。大工棟梁は信州諏訪の矢崎久右衛門元形（1762～1827）、大隅流伊藤庄兵衛の一門である。正面3間、側面2間の入母屋造平入で、正面に寄せ棟軒唐破風付向拝を付ける。量感のある屋根は元の茅葺形状を生かし銅板葺きに葺き替えられている。組物は身舎を二手

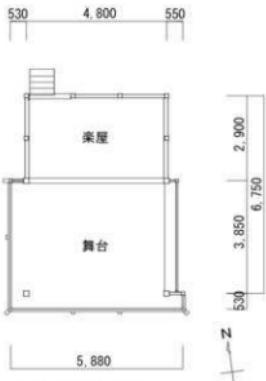
図1-4 平面図(神楽殿)

建造年は棟札・資料等がなく詳らかでない。奉納額に明和元年(1764)のものが現存する。正面3間、側面4間、入母屋造妻入銅板葺（当初茅葺）、軒をせがい造とする。上層が舞台で背面側を楽屋とする。舞台は正面及び側面一部を持送りで張出し開け放っている。下層は四方を壁で覆い物入等の用途としている。装飾は限定的で、正面及び左側面に出組、中備に出組と撥束、絵様付の板支輪にみられる。虹梁の唐草紋様の特徴等から18世紀後期と推測される。

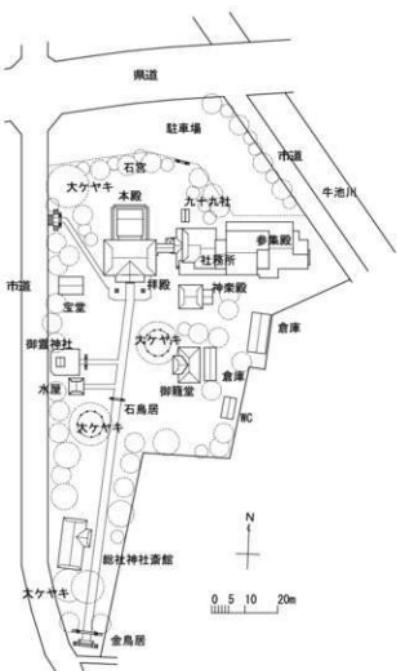
図2-1 配置図

岡線の元総社町交差点から北へ入って元総社小学校の脇を過ぎると正面に大きな鳥居があり境内に入る参道となっている。鳥居をくぐると拝殿に向かって一直線に100mにも及ぶ石疊の参道がある。中ほどの石鳥居をくぐり左手の手水屋で身を浄め、右手の御籠堂、樹齡500年を超える御神木の大ケヤキ、神楽殿を過ぎると8基の石灯籠を配置した拝殿と、その奥に本殿が鎮座している。拝殿東寄りには渡り廊下を経て社務所、さらに同棟内の参集殿に連なっている。境内は市指定天然記念物の大ケヤキを始め多くの木々に囲まれて莊厳な景観となっている。

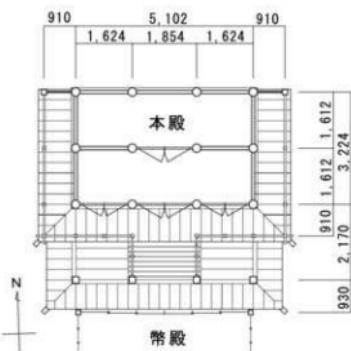
図2-2 平面図(本殿)

(1616)に総社城主秋元泰朝によって大修理を行ったとされている。三間社流造柿葺で3間向拝を付けている。軒は二軒繁垂木とし、大床を三方として彫刻の脇障子を設けている。身舎向拝共に組物は出組で中備は本蔭股、妻飾りは虹梁大瓶束と懸魚である。塗装は建物全体に朱塗りが施されており、組物、長押及び虹梁等は極彩色である。また外壁は全面にわたって松竹梅、妻壁は龍と雲を描いた壁画になっている。彫刻は、身舎が拳鼻、本蔭股及び脇障子で向拝は木鼻、手挟及び本蔭股が設けられているが、他の神社の社殿と比較すると全体として彫刻が少ない。海老虹梁は反りが少なく、象鼻も浅い線彫りで質素である。本蔭股は内側の反転曲線を省略せずに彫り出しており外側の反転曲線も優雅である。以上のような桃山時代の特徴から本殿は16世紀後期～17世紀前期の建造と推定する。明治32年(1899)には屋根を瓦棒銅板葺に葺替え、昭和61年(1986)の保存修理で柿葺にしている。また、平成26年(2014)にも保存修理を行っている。

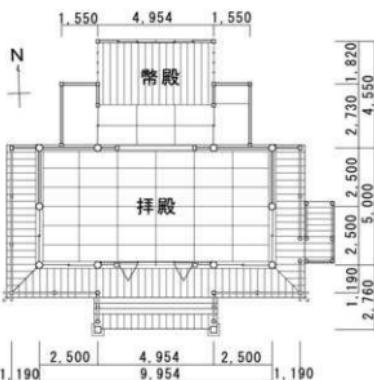
図2-3 平面図(拝殿)

14年(1843)に完成したとされている。神社明細帳には、「文化十二乙亥年(1815)ヨリ幣殿拝殿造営ヲ企テ天保十四癸卯年(1843)八月ニ至テ落成ス」とある。なお、高欄の擬宝珠には「天保三壬辰年(1832)九月吉日」の陰刻印が見られる。これらのことから19世紀前期の建造であると推定する。間口3間、奥行2間、入母屋造銅板葺（当初は茅葺）平入で正面に千鳥破風、向拝に軒唐破風を付けており、後に幣殿が増築されている。軒は二軒繁垂木、軒支輪は二重で波の彫刻に極彩色を施している。縁は切目縁を三方に廻し、人物や植物の高内透かし彫り彫刻の入った脇障子を設けている。身舎の組物は二手先で、向拝は平三斗と菖蒲虹梁を支える組物を一体化している。内部格天井の鶴の天井画は後補のものだが、当初の格天井が宝堂に保存されており画家南洋のものと伝えられている。彫刻は身舎向拝共に随所に用いられている。特に向拝の海老虹梁（昇龍・降龍）、木鼻の獅子と狛、棟唐戸（十二支の動物）と袖壁の彫刻（獅子の子落し）、脇障子（植物と人物）等重厚で見事な彫刻作品といえる。『上野總社神社史』では、これらの彫刻は武州熊谷宿の長谷川源四郎によって彫り上げられたとされており、この彫工は妙見社本殿や椿名神社双龍門の彫工長谷川源太郎と同一人物ではないかと推測される。大正2年(1913)茅葺を柿葺に替え、昭和15年(1940)銅板に葺替えている。

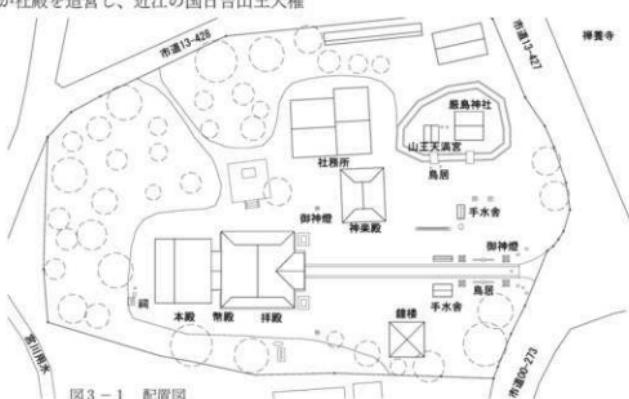
図3-1 配置図

参道の先の鳥居から境内となり、正面を東向きとし拝殿、幣殿、本殿が一直線に並び社殿を形成する。境内北側に神楽殿を備え、その裏に社務所、南側に鐘楼を配す。境内北東に厳島神社、山王天満宮、本殿西側に合祀された源訪神社等が祀られている。

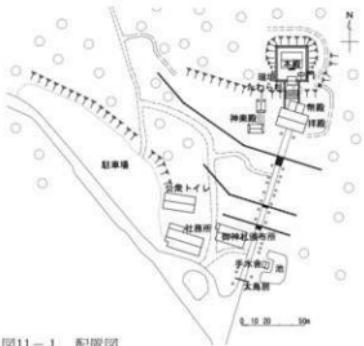
図11-1 配置図

三夜沢赤城神社は前橋市北部の三夜沢町に位置する。赤城山南麓、県道大胡赤城線に沿う参道松並木約3kmのぼると大鳥居に至る。境内の大鳥居をくぐり、両脇に歴代の石造物が並ぶ参道の数段高い平地には拝殿、幣殿、その西に神楽殿が建つ。拝殿から

真北方向に振れてさらに一段高い平地に瑞垣付の中門、本殿を配す。瑞垣・玉垣は中門から本殿を囲むように延長60m余りのび、外界と区画する。

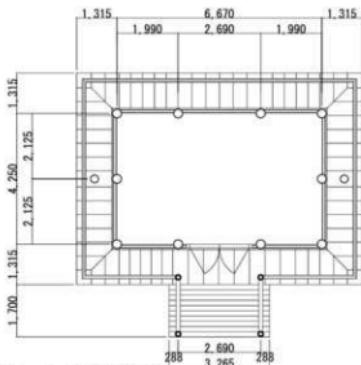
図11-2 平面図(本殿)

規模は正面3間(6.67m)、側面2間(4.25m)の神明造で棟持柱を立て、屋根は銅板葺とする。大棟に勝男木(8本)、千木などを付け、破風拂みに

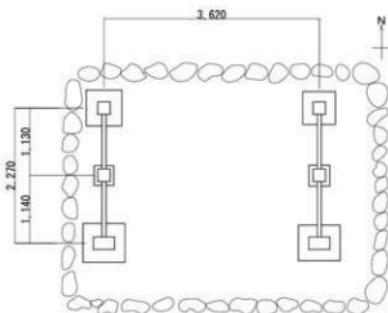
図11-4 平面図(惣門)

正面1間（3.54m）、側面2間（2.27m）の1間

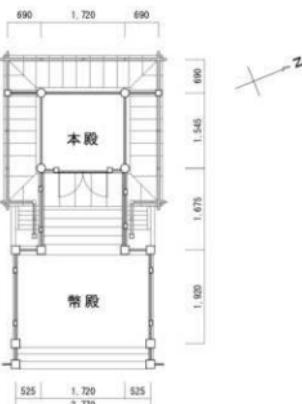
図13-2 平面図(本殿)

建物は一間社流造銅瓦葺で正面と背面に軒唐破風を付け、大棟に千木と堅魚木を載せる。切石基壇を高く積み、土台を敷き丸柱を建て長押、頭貫で固める。組物は腰組とともに拳鼻付三手先の豪華な造りとし、中備は詰組で一部通り肘木を連続する小斗で受けける。軒は二軒繁垂木で、妻飾は二重虹梁大瓶束に流水形笠形を付け上段虹梁を二手先組物で支える。

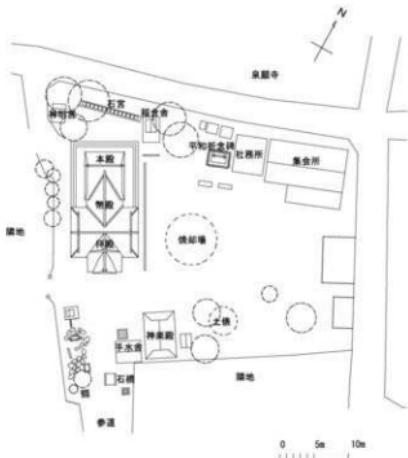
図14-1 配置図

いる。街道より参道を北に進むと、参道両側に多数の庚申塔があり、石橋のなごりと手水舎がある。参道正面に拝殿、幣殿、本殿を配し、これら社殿は敷地東寄りである。社殿の北西に神明宮、北東に稻荷社が置かれる。社殿の北側に多数の石宮がある。社殿の南東部に神楽殿、その東に土俵を配す。敷地北東部には集会所、社務所、南東部には遊具がある。樹木は敷地周囲に植えられている。なお旧社地は天明3年(1783)浅間山噴火の際残らず泥入りとなり、その後文政年間(1818~1830)には利根川洪水により

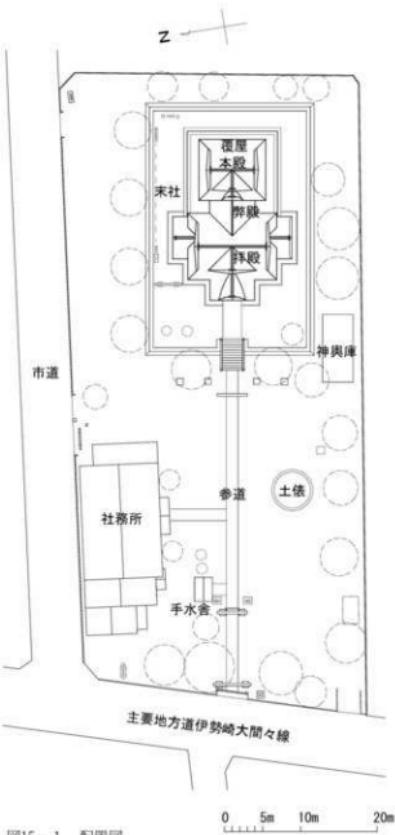
図15-1 配置図

入口を東に入ると1つの鳥居、2つの鳥居、少し離れて3つの鳥居があり、正面に人の背丈程の石垣の上に社殿が西面して建つ。2の鳥居先の左手に手水舎、社務所、右手に土俵を配する。入口左手には松陰先生の碑があり、樹木は敷地周囲に点在している。また社殿北側石積上にはたくさんのが末社石宮が立ち並ぶ。

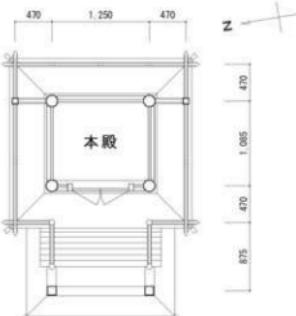
図15-2 平面図(本殿)

建物は一間社流造柿葺、正面に向拝(庇)を延ばし軒唐破風を付ける。木製亀腹の上に土台を廻し丸柱を立て、各長押、頭貫を渡して軸部とする。組物

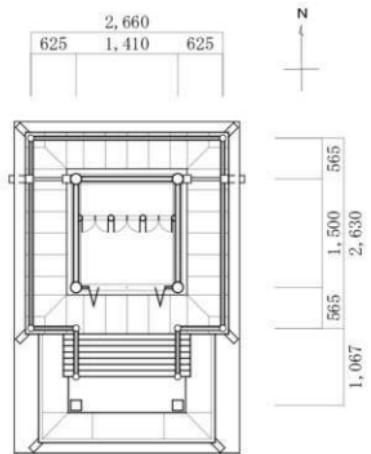
図19-2 平面図(本殿)

龍・波は丸彫。丸柱、向拝柱、脇障子の枠、腰・切目・内法長押、土台、地覆には地紋彫が施されている。浜床は鋼板で覆われる。屋根や正面唐戸に新田岩松氏の紋章と同じ中黒が用いられる。

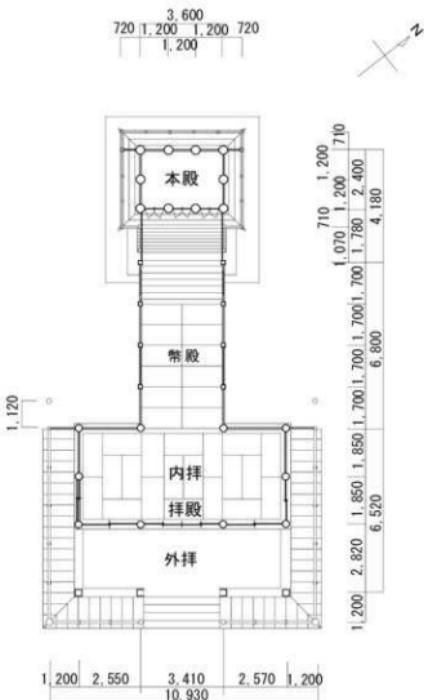
図20-2 平面図(社殿)

建物は三間社流造平入銅板瓦棒葺、側面2間で正面に庇を出し向拝とし、軒唐破風、千鳥破風を付ける。棟には置千木2対と勝男木5本を載せる。銅板瓦棒葺は昭和5年(1930)の改修によるもので、それ以前は柿葺であった。外部は腰組組物および身舎内

彫刻は向拝軒唐破風兔毛通の鳳凰、水引虹梁木鼻の獅子と模、手挾の籠彫菊花、身舎木鼻の獅子と牡丹、尾垂木・隅尾垂木の蟹と龍と象、組物木鼻の象と模と鳳凰、身舎彫刻板支輪の飛龍と波、妻飾彫刻板支輪の菊と波、笠形付大瓶束の水紋と、内法から上部は多くの彫刻で埋められる。
