ここまでわかった  
鞠智城

第6号

鞠智城の変遷

書名：ここまでわかった鞠智城 6 鞠智城の変遷

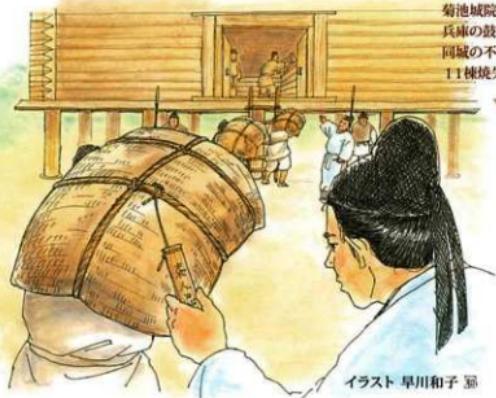
20号建物跡は、長者原地区の中央部東側から検出された礎石建物跡で、梁行3間(7.2m)、桁行4間(9.6m)の総柱の建物跡です。火災によって焼失した可能性が高く、西側からは瓦片が集中的に出土しています。現在、米を保管した「米倉」として建物を復元しています。

米倉に米を運び入れる様子

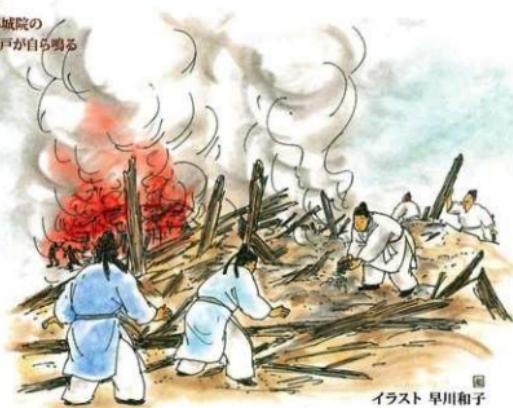
り頃には、池ノ尾門の石壘の崩壊も生じているようです。この時期の礎石建物には、多くの礎石に火災痕跡が認められることが特徴としてあげられますが、これは『日本文徳天皇実録』天安2(858)年条の不動倉11棟の焼失記事との関連が指摘できます。

不動倉11棟が火災で焼失

鞠智城IV期の米倉と考えられる礎石建物の周囲からは炭化米が多く出土しています。これは、鞠智城の米倉が焼失したとする『日本文徳天皇実録』の記載を裏付けるものと考えられます。

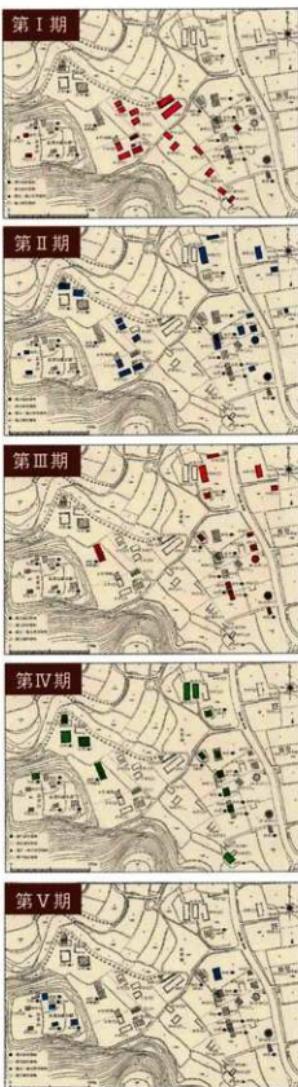
### ◎ 建物の変遷

この時期は、鞠智城の転換期にあたります。建物の配置についてはこれまでの時期を踏襲しながらも、長者原地区東側一帯において掘立柱建物が小型礎石を使用した礎石建物に建て替えられるなど、城内で初めて礎石建物が出現します。

この時期は、鞠智城の変革期にあたります。長者原地区東側一帯において、鞠智城Ⅲ期の小型礎石を使用した礎石建物から大型礎石を使用した礎石建物への建て替えが行われるなど、建物の大型化が図られており、この時期には、米などを納める倉が多く建ち並んでいたと思われます。また、側柱を掘立柱とする特殊な礎石建物が出現する一方、「コ」字形配置の建物群が消失するなど、建物の構成に大きな変化が生じています。

この時期に新たに建てられた建物は倉庫と考えられますが、礎石建物の倉庫が焼失した後に、大型の礎石建物の倉庫を建て直していることから、この時期の鞠智城はIV期に引き続き、倉庫群が建ち並ぶ食糧等の備蓄施設としての機能
