聚楽第跡 - 天下人の象徴 -

(財)京都市埋蔵文化財研究所・京都市考古資料館

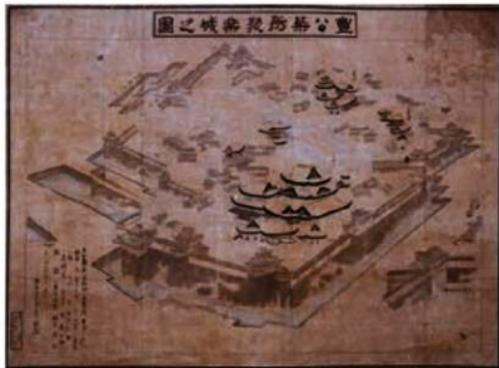
図1 『豊公築所聚楽城之図』聚楽教育会蔵

『京都図屏風』などから、内郭と外郭の二重構造になっていたと考えられます。内郭は、本丸・南二之丸・北之丸・西之丸の四つからなります。中でも本丸には、南・北・西の3箇所に門があり、金箔瓦で飾った天守閣や隅櫓、大広間、梅雨の井、庭園などがありました。南二之丸にも門があったこともわかっています。また、三井家本『聚楽第図』や、これを元に描かれた聚楽教育会所蔵『豊公築所聚楽城之図』には、外郭東側に巨大な櫓門が描かれています(図1)。

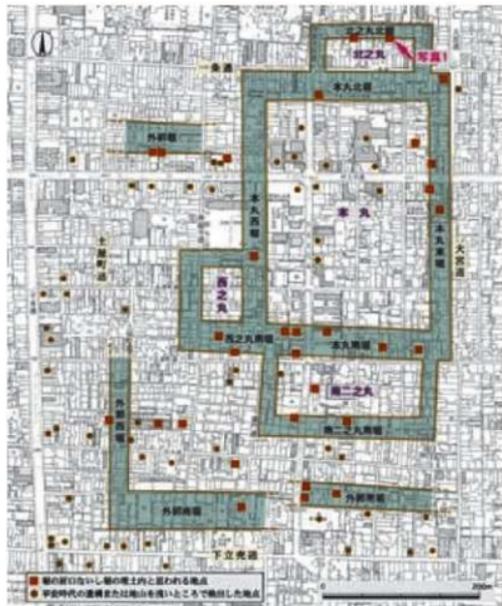
図2 聚楽第跡の推定範囲と調査位置

これらの成果をもとに聚楽第の範囲を復元してみました(図2)。北は一条通の北側にある栄町と鏡石町の町境、東は大宮通、南は下立売通、そして西は土屋通に囲まれた範囲に復元しました。本丸の四辺の合計は約1,130m、同じく南二之丸は596m、北之丸は348m、西之丸は268mとなります。

南二之丸の大きさが『騎井日記』の記述に比べ1.6倍大きいことを除けば、本丸や西之丸、北之丸は

『騎井日記』に記された規模の0.9倍~1.2倍の範囲に収まっており、復元案の信頼性が高いことがわかります。ただし、天守閣を初めとする高層建築や庭園・井戸などは全く見つかっておらず、秀吉の命じた解体撤去がいかにすさまじいものであったのかがわかります。
