# **香川県埋蔵文化財センター年報**

平成 22 年度

香川県埋蔵文化財センター

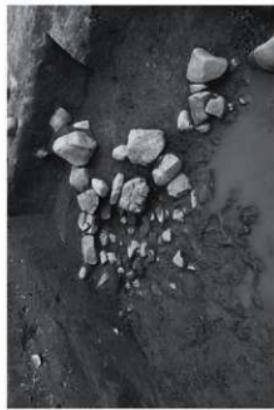
写真1 SD01護岸施設

西微高地では、弥生時代後期後半~終末期頃の竪穴住居3棟(SH01~03)と7世紀前葉頃の竪穴住居2棟(SH04・05)、8世紀頃に開削され、12世紀後半頃に埋没した大型水路1条(SD01)、室町時代の素掘りの井戸1基(SE01)を確認した。SD01では、流路東岸辺で開削後比較的早い段階に構築された、人頭大程度の自然礫による護岸施設を検出している。

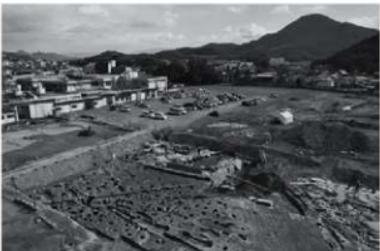
写真 2 調査地遠景（西北から）

今年度の調査対象地は、国立病院機構普通寺病院内の西側中央付近に位置し、調査面積は3,480m<sup>2</sup>である。調査地は扇状地扇端に位置する。巨視的には長軸0.7・短軸0.4kmほどの大きさの微高地の存在が推定され、ここに遺跡が立地しているものと考えられる。微高地は、微視的には旧中州と考えられる複数の砂礫層の盛り上がりとその間を埋める砂・シルト層を基盤とするけれども、遺跡内にはきわめて短期間に流れた河川が埋め残されたと考えられる凹地が大きく蛇行しながら連続している。凹地は幅10・深さ0.6mほどの規模であるが、この埋積過程が遺跡の内容に影響を与えていたことがわかつた。

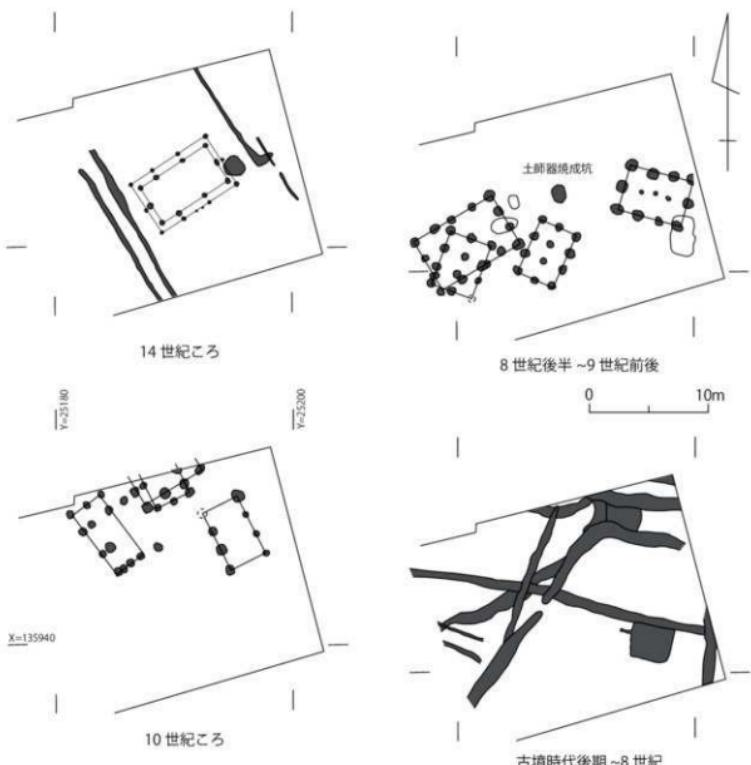
第6図 遺構変遷図

8 世紀代に凹地を埋めて平坦化しており、4 棟の掘立柱建物や土師器焼成坑 1 基等を検出している。掘立柱建物のうち 3 棟の主軸方位は概ね揃っているが、周辺に拡がる条里地割の方向とは異なる。2 棟は同規格の総柱建物である。これら 3 棟より後出する 9 世紀前後の建物は、条里地割の方向と一致している。

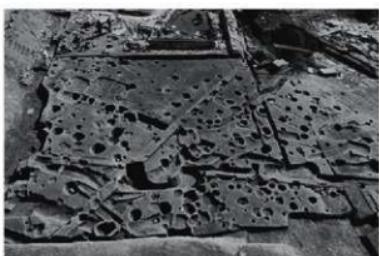
写真3 古代の遺構掘削状況

古代の遺構には掘立柱建物跡、溝状遺構、土坑等がある。溝状遺構の中には周辺に広がる条里地割の坪界線に合致したり、方向が合致するものがある。この中には溝底部に著しい起伏を持ち、溝状の土坑が連続するような様相を呈する特異なものがある。平城京の道路側溝などに類例が求められる。

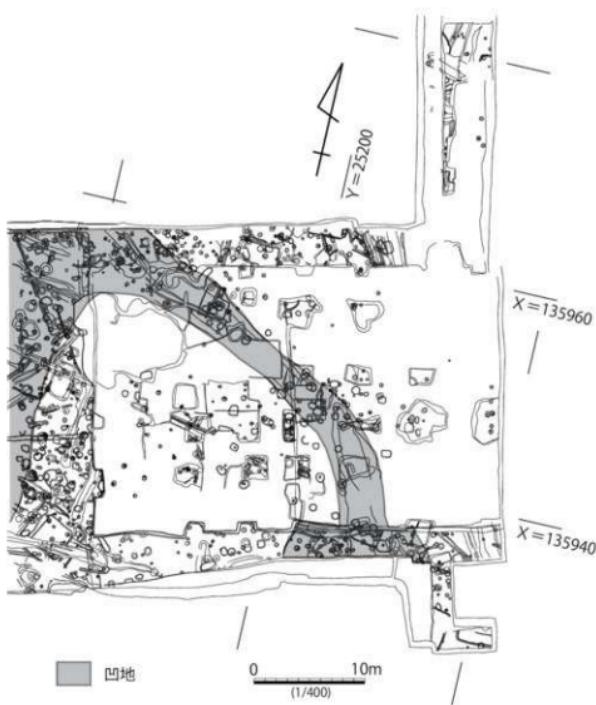
第8図 遺構配置図（東半部）

14 世紀ころの四面に庇をもつ掘立柱建物と道路遺構、区画溝等を検出している。また、南西に 40 m ほどの地点には同時期の石組井戸（直径 3、深さ 3 m、石組内径上部 1.4、下部 0.7 m）も検出している。当該地は中世の史料や絵図資料から普通寺の寺領であったことが知られており、関連が注目される。

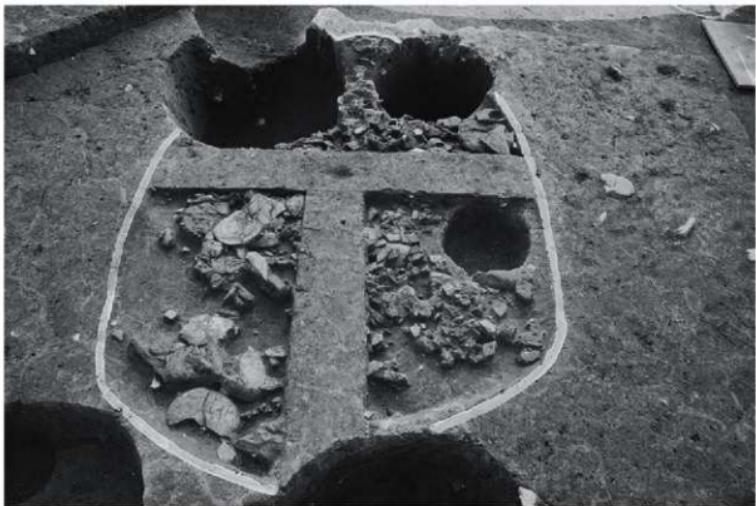
写真7 土師器焼成坑

土師器焼成坑は、 $1.6 \times 1.2$  m ほどの卵形の平面形、深さ 7 cm の規模である。土師器の壊・蓋・高坏の破損品、焼土、炭化物を包含する。土師器表面が赤く塗彩されている点が注目される。時期は 8 世紀後半から 9 世紀前葉のものと推定される。なお、近辺から同種の遺構の可能性のあるもの、廃棄土坑と思われるものを検出している。

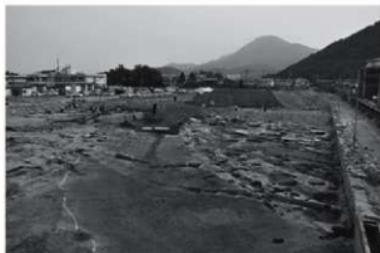
写真8 凹地掘削状況

凹地の最下層の堆積層には、弥生時代前期の遺物を包含するところがある。その後、弥生時代中期に概ね埋積が終了するけれども、埋積の進捗に差があり、建物などが建築されるなど土地利用がなされるようになる部分と凹地のまま埋め残されて積極的な土地利用がなされない部分に分かれるようである。古墳時代後期の溝状遺構には凹地の西岸に沿うものがあり、この時期にも凹地が土地利用に影響を与えていることが窺われるが、古代にはほぼ平坦化したと見られる。なお、凹地を埋める堆積層のなかには、弥生時代後期を中心とする摩滅する土器細片を多量に含むものがあり、人為的に造成がなされていると観察される部分もある。施工は古代と考えられる。これらの層の環境や土地利用を検討するために、弥生時代前期から中期の堆積層を対象に花粉分析とプラントオパール分析を実施したが、良好なデータは得られなかった。

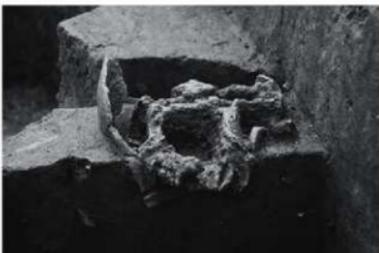
写真9 破碎した甕にのせられた獸骨

弥生時代後期～古墳時代前期の遺構として多数の竪穴住居跡を検出している。また、複数の竪穴住居跡が集中する区域内における擾乱坑から完形の小型仿製鏡が出土したほか、打ち欠いて皿状にした甕に獸骨を置いて埋納した弥生時代後期初めの柱穴を検出している。銅鏡については専門家の教示を仰いだほか、ほかに出土した銅鏡片や銅鑑とともに保存処理を委託した。獸骨についても専門家の鑑定を仰いだが、骨の変形のため確定できなかった。

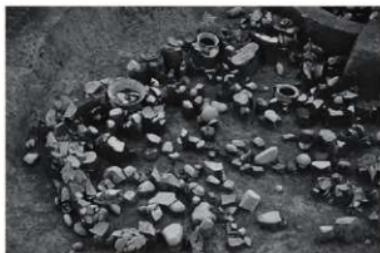
写真10 8区 SX02 遺物出土状況

ように掘られた楕円形（長軸 8.2・短軸 5.0・深さ 0.8 m）の落ち込み（8 区 SX02）から完形もしくは完形に近い土器が多量に出土している。

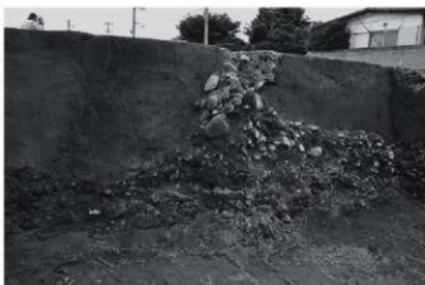
写真12 検出した噴礫の断面

4・5区では、主として平安時代から中世にかけての柱穴や自然河川などを検出した。掘立柱建物跡などは復元できなかったが、10世紀から13世紀ごろにかけての、多くの土器などが出土している。特筆すべきものとしては、遺跡全体でいくつか検出した、噴礫であろう。特に5区で検出した噴礫は、10世紀代の柱穴などを破壊しており、10世紀以降に大規模な地震が高松平野南部を襲ったことが見て取れる。

さらに、この噴礫上に12世紀代の遺物を含む大きな湿地状の遺構が認められることから、この地震は10世紀から12世紀の間に起こったことが判明した。噴礫の規模からみて、マグニチュード7もしくは8程度の大規模なもので、これだけのエネルギーを持つ震源は長尾断層以外には考えられない。したがって、平安時代末期、高松平野を襲った大地震は長尾断層が原因であることがわかり、今後の地震予知にも大きな資料を提供できた意義は大きい。現在、噴礫の構成物質等を香川大学工学部長谷川研究室が詳細に調査しており、その結果でより多くのことがらがわかるであろう。

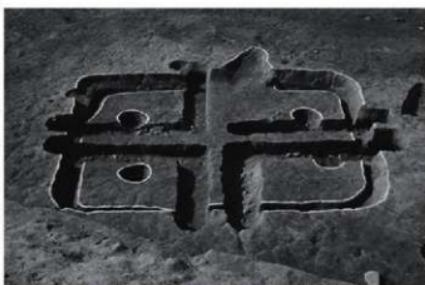
写真13 検出した竪穴住居跡

6区とその南側の10区、さらに西側の8区では、古墳時代後期の竪穴住居跡を5棟検出した。いずれも6世紀末頃の須恵器を包含しており、該期に小規模な集落が展開していたことが判明した。同様の状況は、東側の多肥北原遺跡や多肥平塚遺跡においても、6～7世紀ごろの5棟前後の竪穴住居跡からなる小規模な集

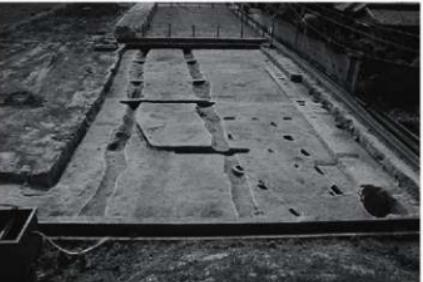
写真14 7区で検出した並行する溝状遺構

7区とその南側の8区、さらに西側の11区では、奈良時代から平安時代終わりごろにかけての溝状遺構を検出した。そのほとんどが調査区を横断するようにほぼ現在の地割に平行して東流しており、その間隔は4mほどで並行しており、可能性として道路の側溝が指摘できる。ただし、直接的な物証ではなく、あくまでも可能性としての指摘としたい。

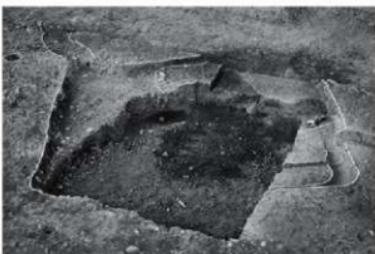
写真18 2区で検出した竪穴住居跡

東半分では、竪穴住居跡や溝状造構を検出した。竪穴住居跡は、6棟を確認している。そのうち、ほとんどが既存建物の基礎により一部もしくは半分以上が破壊されているため、詳細は不明である。最も遺存状況のよいSH01は、調査区南端にあたり、一部が調査区外へ延びる。

一辺5m程度の隅丸方形を呈し、4基の主柱穴を持つ。埋土からは6世紀末ごろの須恵器や土師器が出土している。そのほかの竪穴住居跡もおおむね同規模のものと推定され、主軸はいずれもほぼ南北方向を向いている。竪穴住居跡は、黄褐色シルトの安定したベースに立地しており、礫層がベースの部分では検出されていない。このことから、古墳時代の終わりごろには、安定した地盤の部分に小規模な集落が展開していたことがうかがえる。

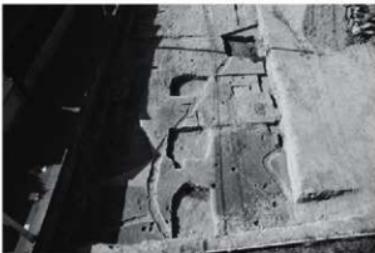
写真19 2区全景  
(中央左側に竪穴住居跡が見える)

1区の東側の2・3区では、おおむね西半分は1区から続く礫層がベースとなっており、造構の分布は希薄である。東半分は、既存建物の基礎によって造構面が破壊されている部分が相当あり、造構の把握に苦労した。

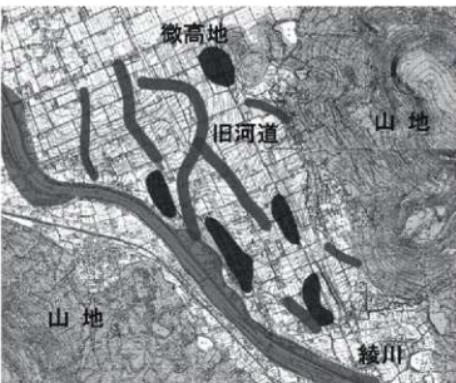
第11図 加茂町旧地形復元図

標高の測量に基づく等高線図の作成の結果、現在の綾川と五色台山塊の間に複数の旧河道の痕跡と埋没している微高地の存在を推定することができた。

旧河道は五色台山塊の麓の2条を除いて、すべて綾川の旧河道であった可能性が高い。いずれも上面には周辺一帯に残る方格地割で覆われているが、平野のほぼ中央で現在の綾川から大きく弧を描くように北方へ続く旧河道は、方格地割のラインを崩している。これは近世以降に幾度か起こった、綾川の堤防の決壊により加茂町一体が浸水した際に、かつての河道部を水が強く流れたためと考えられる。

また、当初は、五色台山塊の麓を方格地割と一致した方向で直線的に流下する規模の大きな用水路を、旧河道を人工的に整えた可能性があると考えていたが、これは方格地割の溝の一つに何らかの理由で水が集中したために開折・下刻されて拡幅し運河状を呈するに至ったものと思われる。

また、現状ではほとんど平坦に見える当該地であるが、複数の微高地が埋没していることも推定できた。集落などを中心とした遺跡が存在する可能性が高い場所といえる。平野部の水利

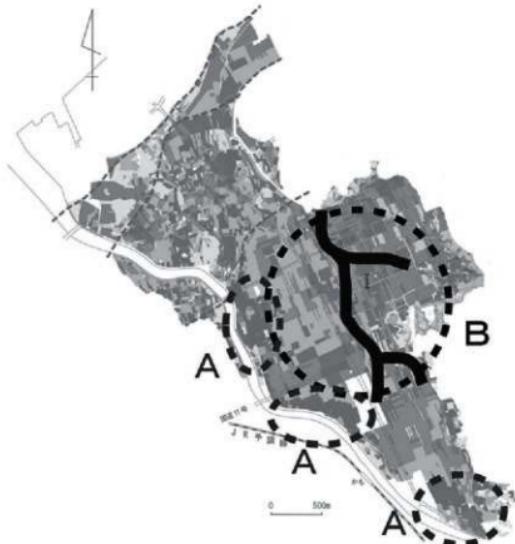
第12図 地目・地位等級分析図（綾川右岸部分）

綾川河道の屈曲部外側に存在する上畠のまとまり（第12図 A）や、平野中央部

を蛇行するように連続する下田・下々田の連続（同B）が浮かび上がってきた。前者は綾川の氾濫原を、後者は埋没している旧河道の存在を示唆するものとして注目できる。とりわけ、下田・下々田の連続は、等高線図から推定した旧河道と合致する部分もあり、この分析手法のある程度の有用性を確認することができたと言える。今後は、他の分析・調査結果とのクロスチェックで、詳細を明らかにする検証作業を進めなければならない。

地目・地位等級の分析は、昨年度実施した加茂町・林田町に今年度の神谷町・高屋町（一部）を加えることができた。これによって、文書の欠落していた加茂町の一部を除いた綾川右岸の平野部については色塗り図の作成と分析を終えたことになる。

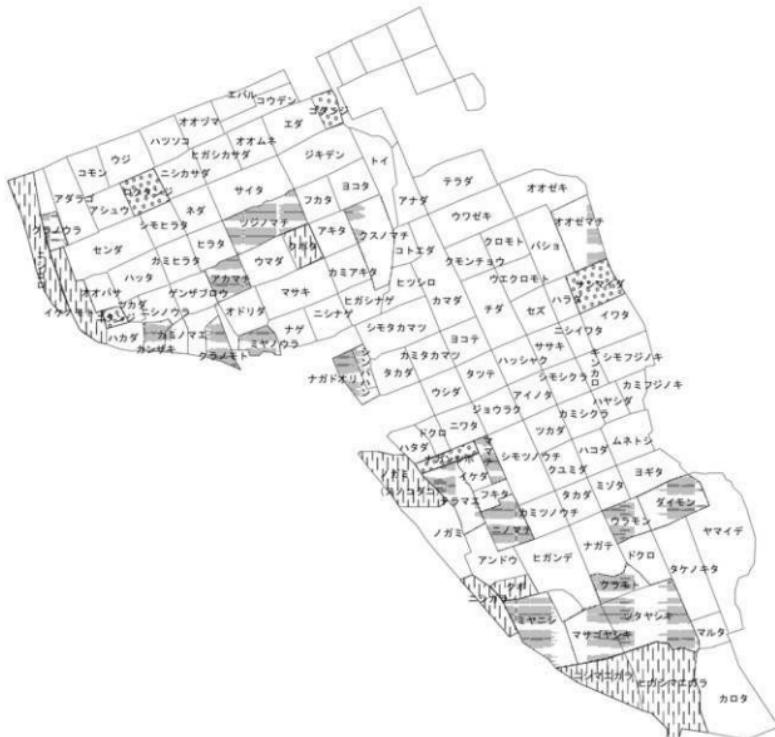
第13図 加茂町の地名分布図

地名等の情報の消失はかなり進んでおり、聞き取り調査は苦労を極めたが、地元の歴史研究家の協力によって、ほぼ加茂町全体の地名を採取することができた。加茂町内では概ね1町方格(108m四方)単位で地名が残っていることが明らかになった。採取した地名は、①地形・地勢(ガラ、クボ、ゴロ、タニなど)、②建物や施設等、③土地の規模(タン、チョウ、シャク、ツボ)に由来するものが含まれていると推測できる。昨年度の府中町での「セイドウ」「インヤ(ニヤ)

ク」「チョウツギ」といった国府周辺の施設を示唆するような地名は採取できなかった。しかし、加茂町においても建物や施設等に由来すると思われるものの中に、蔵（クラノモト、クラノウラ）、門（ダイモン、ウラモン）、堀（オオゼキ、ウワセキ）、宮（ミヤニシ、カミノマエ、ミヤノウラ）、寺（テラマエ）、屋敷（ツタヤシキ、マサゴヤシキ）、町（ニノマチ、ツジノマチ、アカマチ）のように具体的な建物や施設を示唆するようなものが含まれていることは、国府を構成する施設の存在をうかがわせるものとして注目できる。

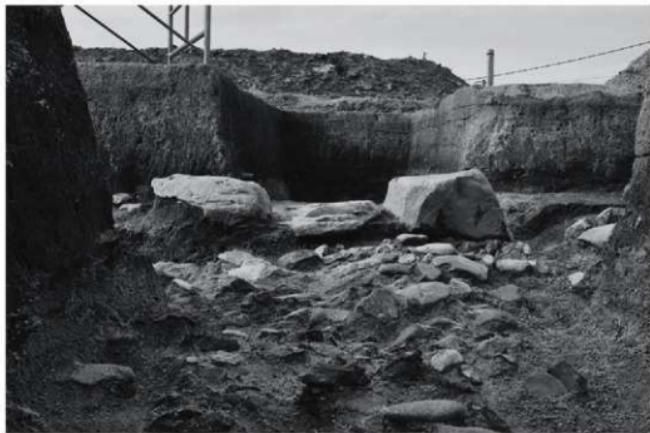
写真 24 石列状遺構

石列状遺構は、奈良時代に掘られた溝状遺構が、分厚い粗砂によってほぼ埋没した段階（10世紀代）に、拳大の礫を敷き並べた上に一辺約50cmの塊石3石を溝状遺構に直交するように並べたものである。中央の石は一段低く設置しており、両側の石は対面する内側の面を揃えて設置している。類例のない遺構であり、奈良文化財研究所文化遺産部景観研究室長の清水重敦氏を招聘し、調査指導を仰いだ。門などの建築物の礎石の可能性は低く、廻などの遮蔽施設の下部の通水施設の基礎や、溝状遺構を横断するための飛び石・木橋状の施設の基礎の可能性があるとのご意見を得た。今回の調査ではその性格を明らかにできなかったが、調査範囲の狭い現状では、それらの可能性を指摘するにとどめ、今後の類例の増加に期待したい。

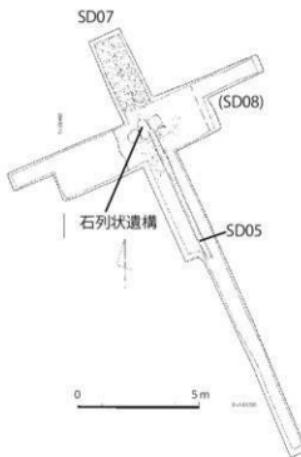
第 15 図 奈良～平安時代の遺構配置図

奈良時代と平安時代に掘られた溝状遺構は幅約4m、深さ約1m以上と規模の大きなもので、現在も周囲に残る地割りの方向と合致している。南方位に延伸すると「讃岐国府跡」碑の東側の調査で

検出した溝状遺構に繋がる可能性があり、推定南海道とされる市道とも直交している。当該地周辺を方格に区画した基準線となる可能性が高い。
