日南市内遺跡発掘調査概報

宮崎県日南市教育委員会

平成15年度
日南市内遺跡発掘調査概報

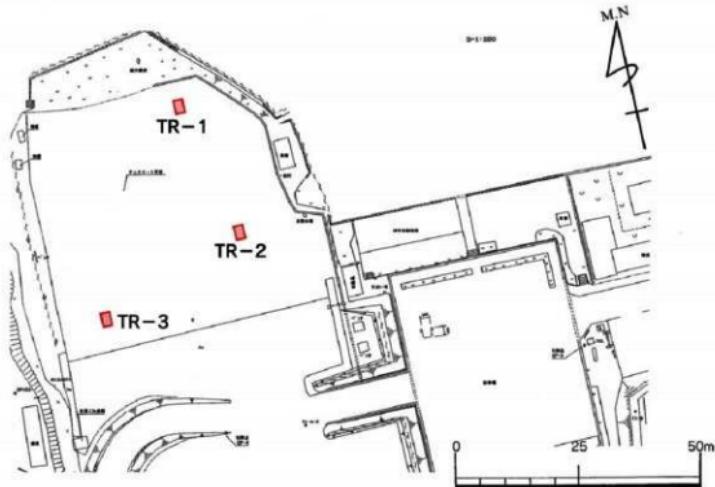
第 2 図

飫肥城観光駐車場整備予定地 トレンチ位置図

調査対象地の面積は、 6169 m^2 であった。臨時的な駐車場として利用される前までは、テニスコートやゲートボール場などに利用されていた。元々の地形は、緩やかな丘陵地であったため、北側部分を削平し、その廃土により、南側部分を埋め立て平地としたようである。これまでの分布調査などでは、周知の埋蔵文化財包蔵地には、含まれなかった。しかし、飫肥城跡の敷地内であるため、試掘調査を実施することとした。試掘調査は、平成15年4月14日～4月25日までの間で実施した。調査方法は、対象地内にそれぞれ1.5メートル×3.0メートルのトレチナを3ヶ所設定し、遺構・遺物の検出に努めた。

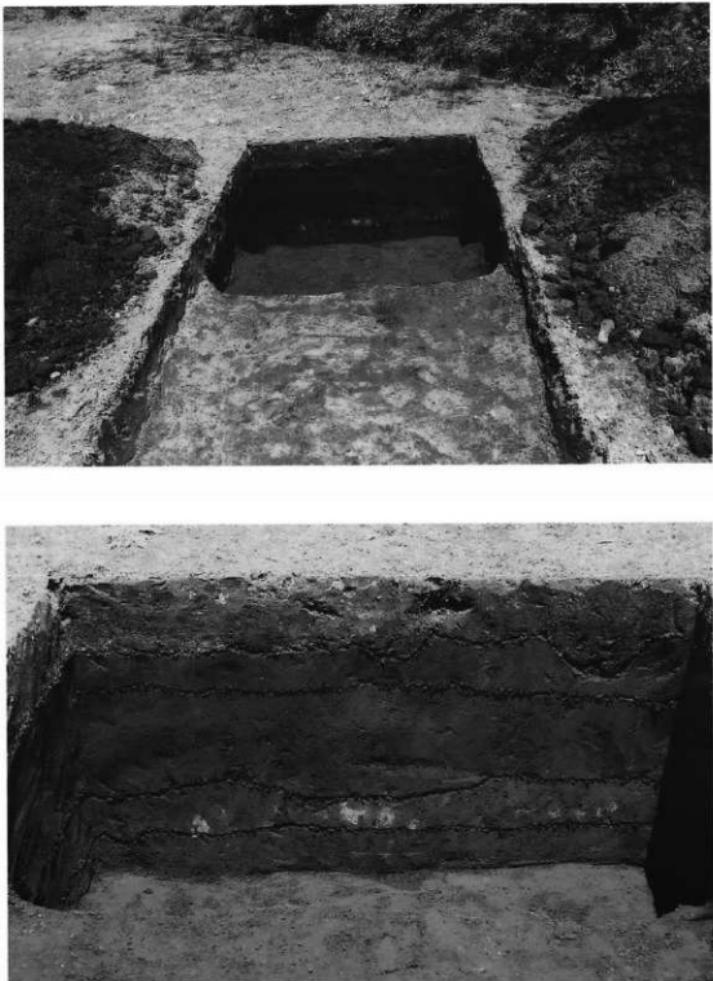
図版 4

飫肥城観光駐車場整備予定地 トレンチ土層断面 (NO. 1)

- I : 10 YR 2/1 黒色
表上、硬いシラスを含む埋土
- II : 7. 5 YR 2/1 黒色
表土のつづき 埋土
- III : 5 YR 2/1 黒褐色
一番硬い、やや粘りのある土層
- IV : 7. 5 YR 4/4 褐色
桜島火山灰？ 一番硬い粘質土
黒色に褐色の5~10cm大のブロックを多数含む
- V : 7. 5 YR 2/1 黒色
粘質土

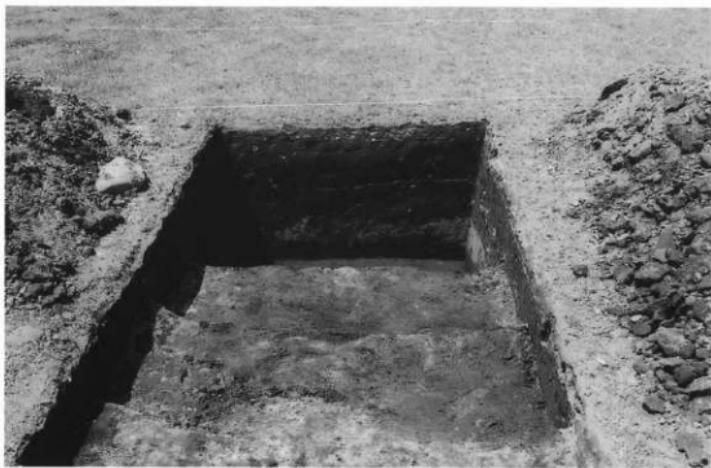
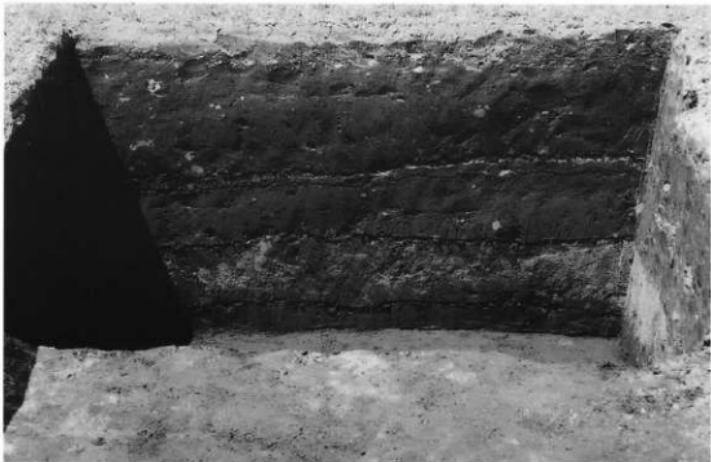
飫肥城観光駐車場整備予定地 トレンチ土層断面 (N.O. 2)

- I : 7. 5 YR 2/1 黒色
埋め戻し土、硬い
- II : 7. 5 YR 4/2 反褐色
埋め戻しシラス
- III : 7. 5 YR 2/1 黒色
I層より硬い
- IV : 10 YR 4/6 褐色
アカホヤ火山灰層
- V : 7. 5 YR 2/1 黒色
粘質土で一番硬い

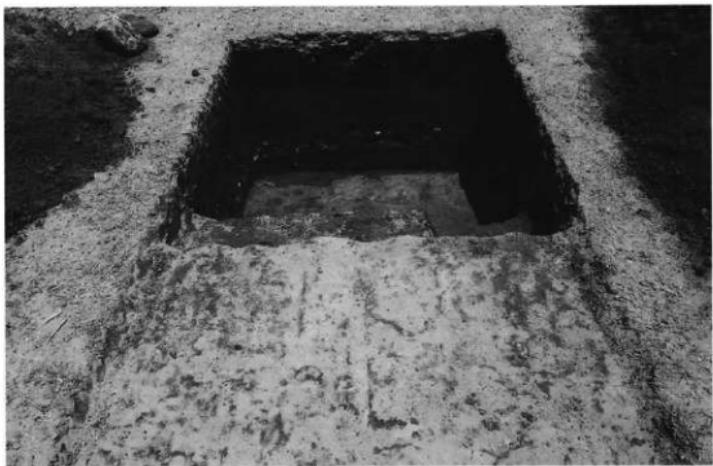
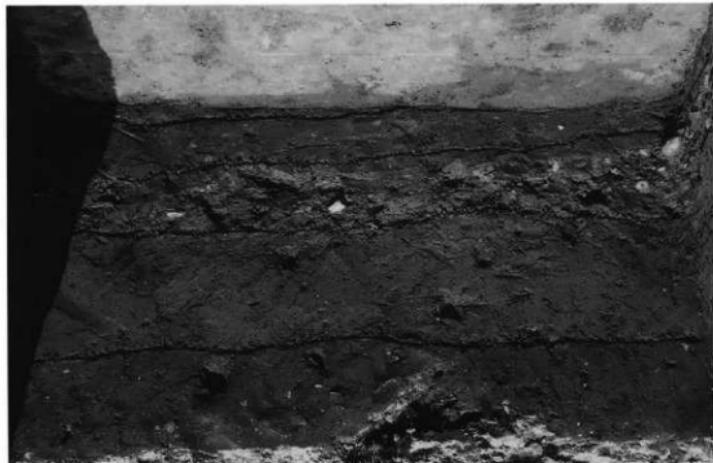
図版 6

飫肥城観光駐車場整備予定地 トレンチ土層断面 (N.O. 3)

- I : 10 YR 2/1 黒色
硬い埋め土
- II : 7. 5 YR 3/1 黑褐色
やわらかい埋め土
- III : 10 YR 3/2 黑褐色
小礫を含む埋め土
- IV : 7. 5 YR 2/2 オリーブ黒色
オレンジ色のアカホヤブロックを含む
- V : 10 YR 3/3 暗褐色
粘質土で硬い

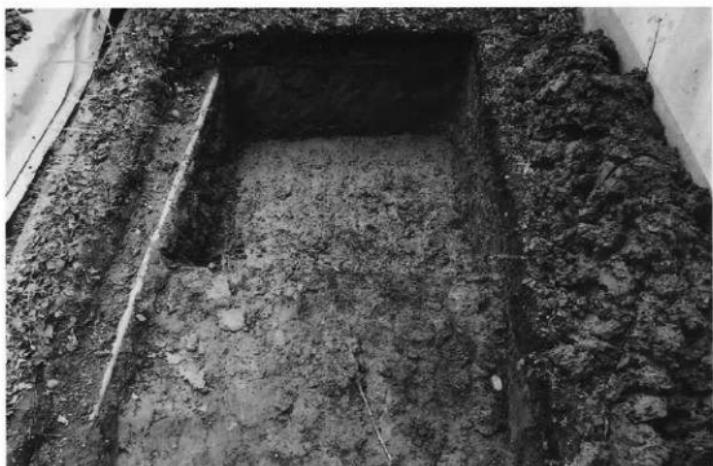
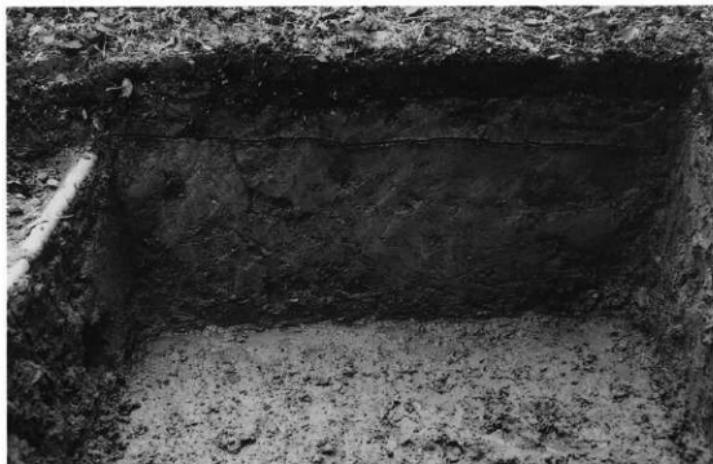
図版 10

都市計画道路（海田天福線）改良工事予定地 トレンチ土層断面（NO. 1）

- I : 10 YR 3 / 2 黒褐色
耕作土
- II : 2. 5Y 4 / 2 嵴灰黄色
粘質土、III層より硬い
- III : 2. 5Y 4 / 4 オリーブ褐色
粘質土、やわらかい

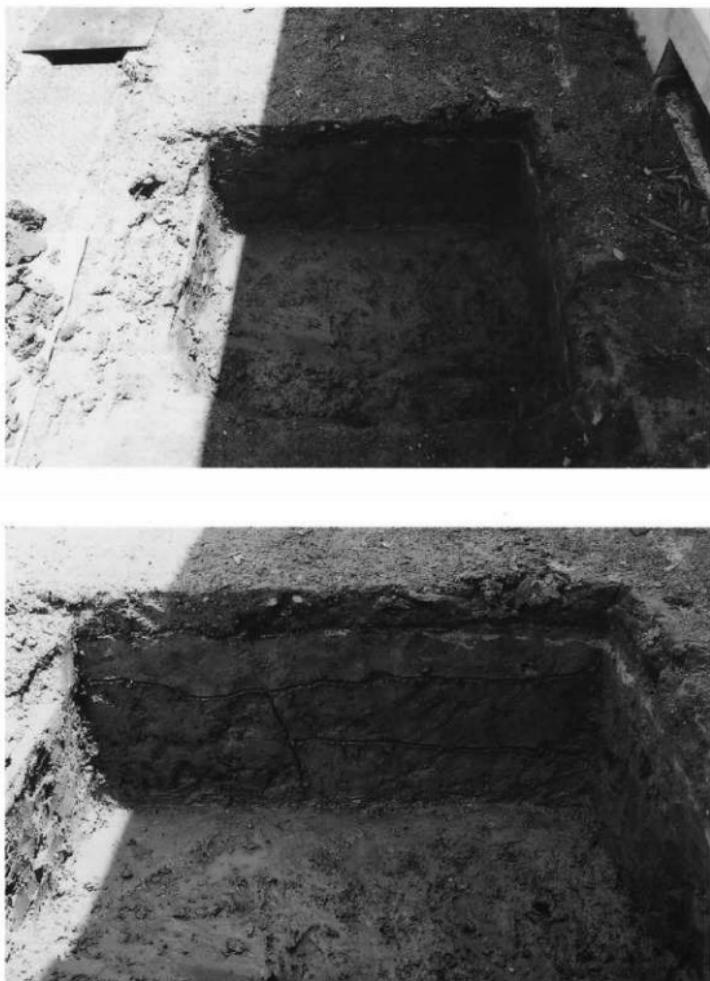
図版 11

都市計画道路（海田天福線）改良工事予定地 トレンチ土層断面（N.O. 2）

- I : 5 Y 4 / 2 灰オリーブ
耕作土
- II : 2. 5 Y 4 / 3 オリーブ褐色
粘質土
- III : 10 Y 4 / 1 灰色
粘質土3層中一番硬い
- IV : 2. 5 Y 4 / 3 オリーブ褐色
粘質土、やわらかい

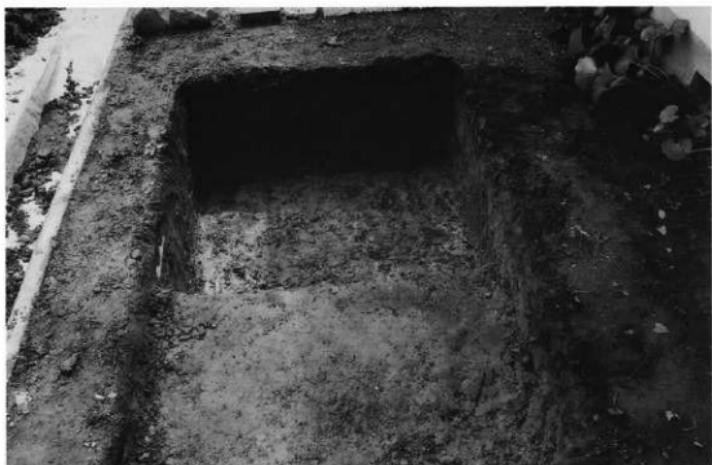
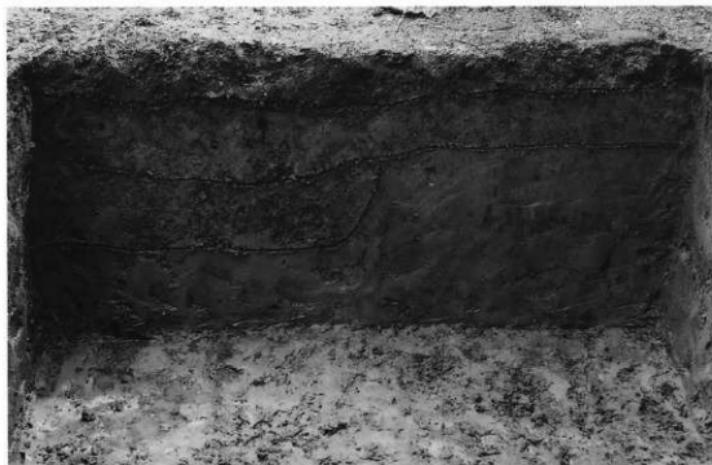
都市計画道路（海田天福線）改良工事予定地 トレンチ土層断面（NO. 3）

- I : 10 YR 3 / 1 黒褐色
耕作地
- II : 2. 5 Y 4 / 2 嵴灰黄色
粘質土、IV層よりやわらかい
- III : 2. 5 Y 4 / 2 嵴灰黄色
粘質土、粘質土、擾乱
- IV : 5 Y 4 / 2 灰オリーブ
一番硬い粘質土

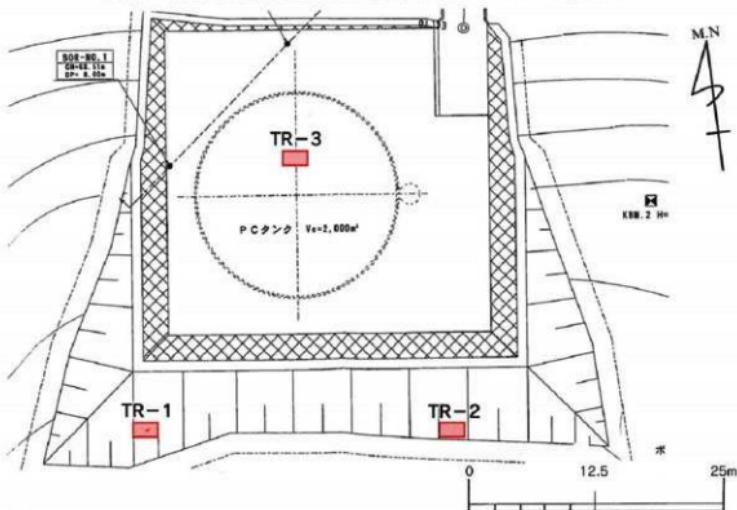
第 8 図

日南市上水道東郷系施設整備事業配水池建設予定地 トレンチ位置図

試掘調査は、平成15年10月15日～10月29日までの間で実施した。調査方法は、対象地内にそれぞれ1.5メートル×3.0メートルのトレンチを3ヶ所設定し、遺構・遺物の検出に努めた。

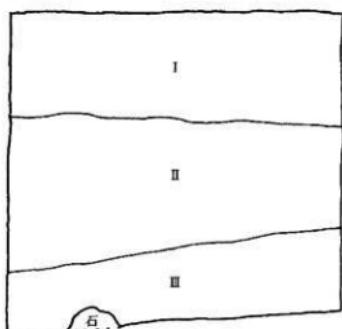
トレンチNo. 2

- I : 10 YR 4/2 灰黄褐色
耕作土、竹根を多く含む
- II : 10 YR 4/2 灰黄褐色
耕作土
- III : 10 YR 5/4 いぶい黄褐色
一番強い粘質土、日南層群上、礫を含む

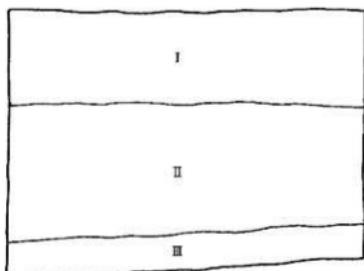
トレンチNo. 3

- I : 2.5 Y 3/3 暗オリーブ褐色
耕作土
- II : 7.5 YR 3/2 黒褐色
耕作土
- III : 7.5 YR 3/3 暗褐色
一番強い粘質土、日南層群上、礫を含む

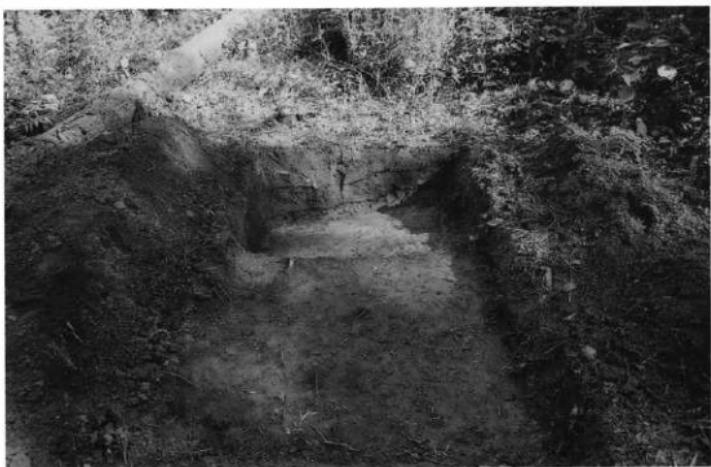
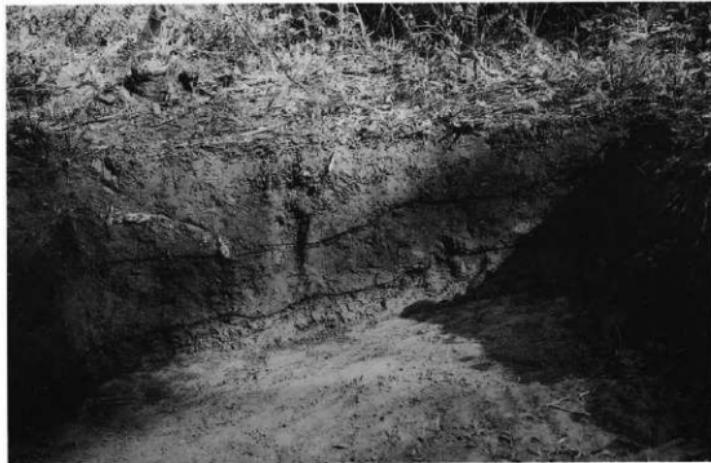
日南市上水道東郷系施設整備事業配水池建設予定地 トレンチ土層断面 (N.O. 1)

- I : 10 YR 4/2 灰黄褐色
耕作土、竹根を多く含む
- II : 10 YR 4/2 灰黄褐色
耕作土
- III : 10 YR 5/4 いぶい黄褐色
一番強い粘質土、日南層群上、礫を含む

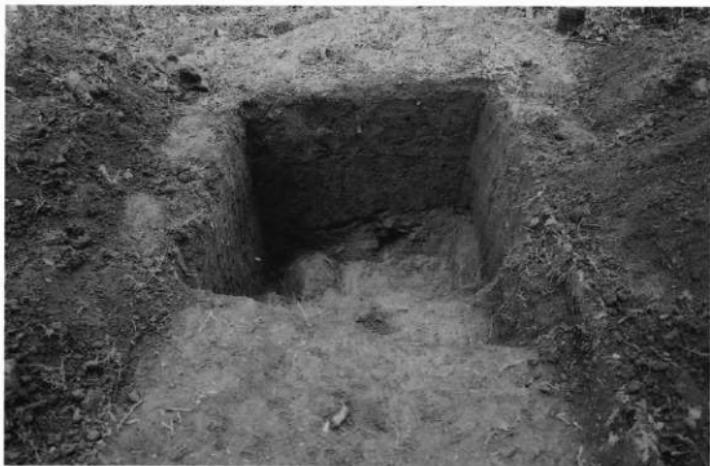
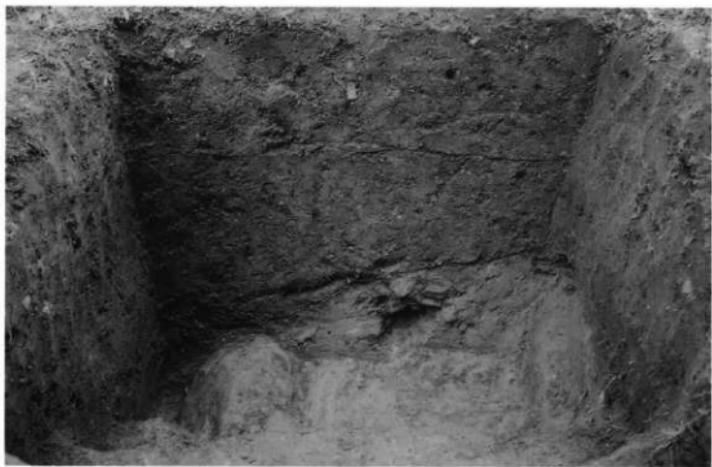
日南市上水道東郷系施設整備事業配水池建設予定地 トレンチ土層断面 (N.O. 2)

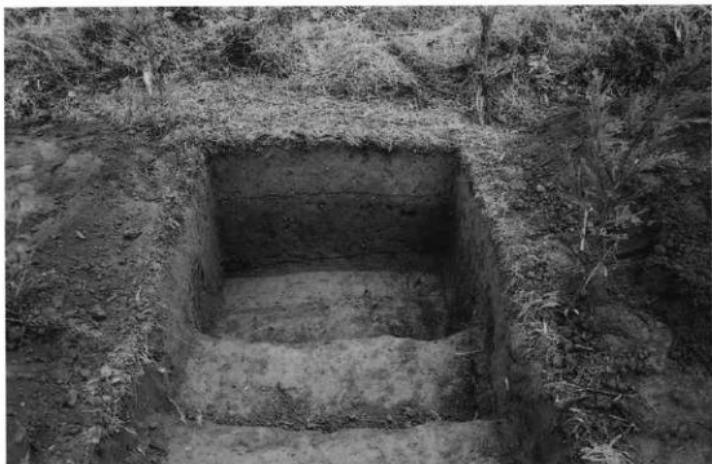
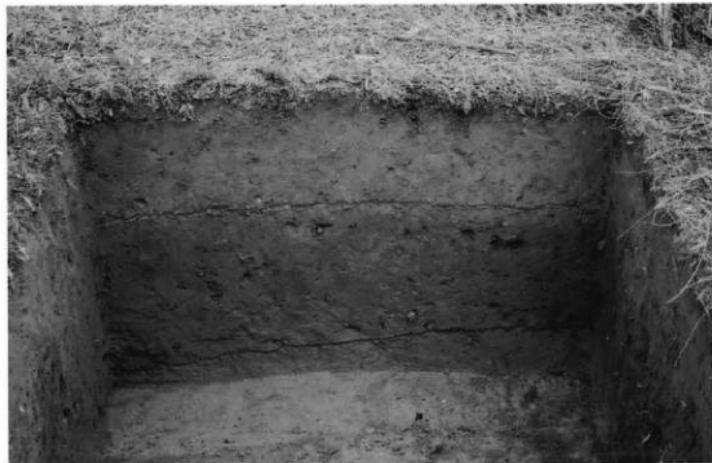
日南市上水道東郷系施設整備事業配水池建設予定地 トレンチ土層断面 (N.O. 3)

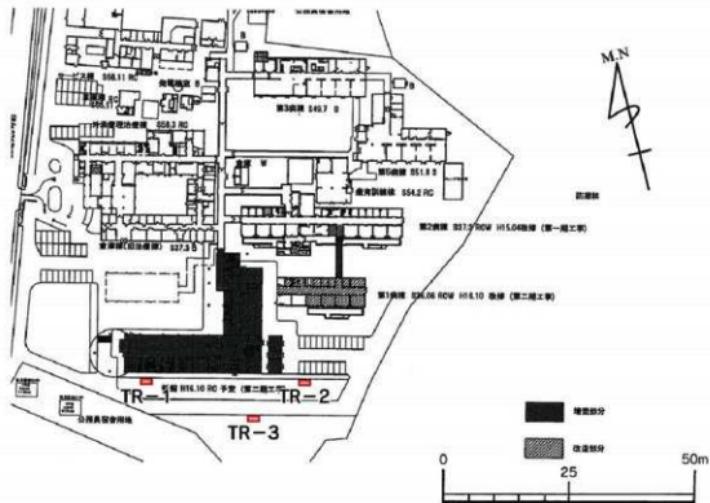
第 11 図

愛泉会日南病院病棟増築予定地 トレンチ位置図

試掘調査は、平成16年1月7日～1月16日までの間で実施した。調査方法は、対象地内にそれぞれ1.5メートル×3.0メートルのトレンチを3ヶ所設定し、遺構・遺物の検出に努めた。

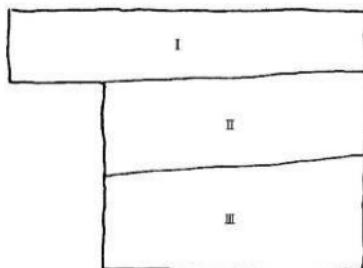
トレンチNo. 3

- I : 2. 5 Y 3/1 黑褐色
磯の埋土
- II : 5 YR 3/1 黑褐色
III層より若干黒っぽい、III層よりやわらかい
- III : 10 YR 3/3 暗褐色
地山の砂

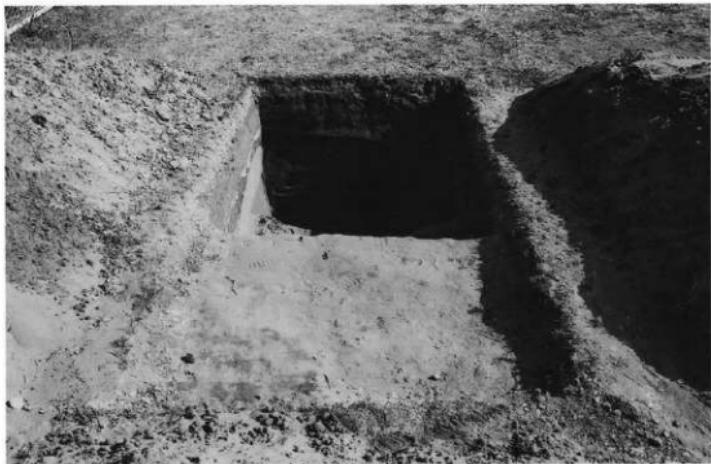
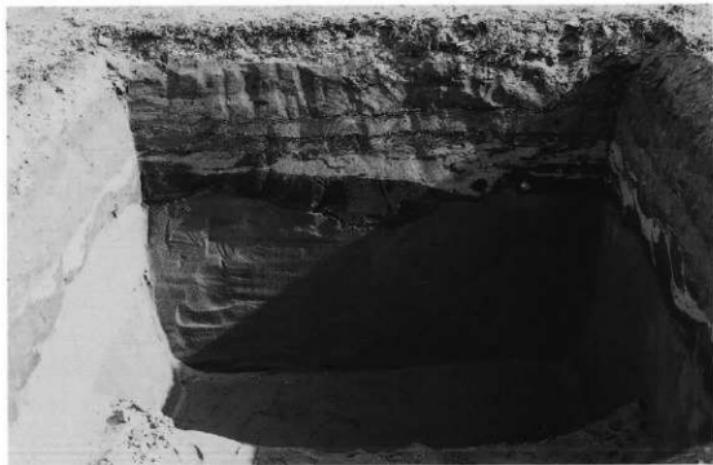
愛泉会日南病院病棟増築予定地 トレンチ土層断面 (NO. 1)

- I : 5 YR 4/2 灰褐色
埋土、礫を多く含む
- II : 10 YR 4/4 暗色
埋土、粘質土
- III : 10 YR 5/2 灰黃褐色
埋土、シラスの埋土
- IV : 2. 5 Y 4/2 暗灰黄色
地山の砂

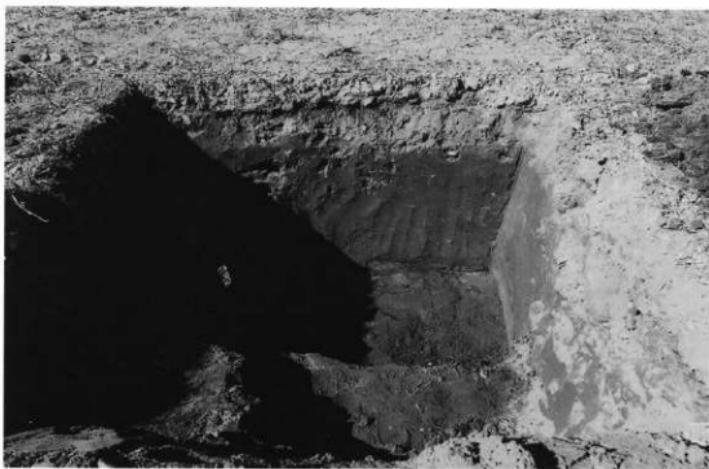
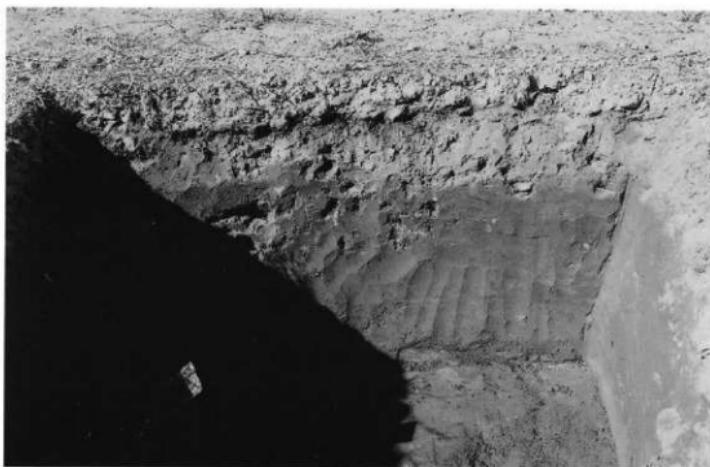
愛泉会日南病院病棟増築予定地 トレンチ土層断面 (N.O. 2)

- I : 7. 5 YR 5/1 暗灰色
磯まじりの埋土
- II : 10 YR 3/1 黑褐色
焼却穴の埋土 ガレ、石、廃材を多く含む

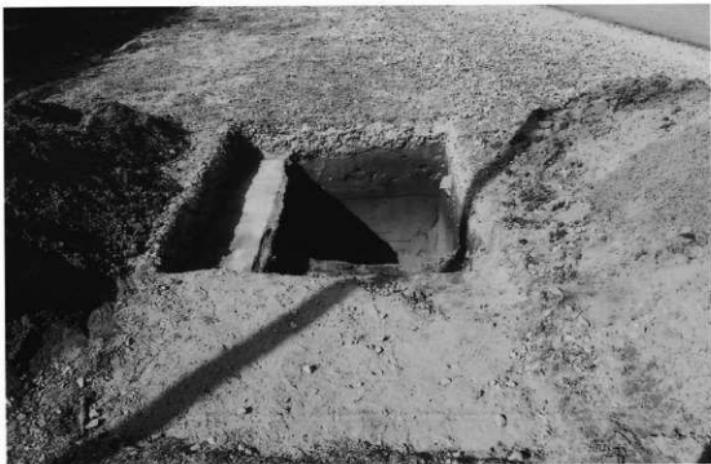
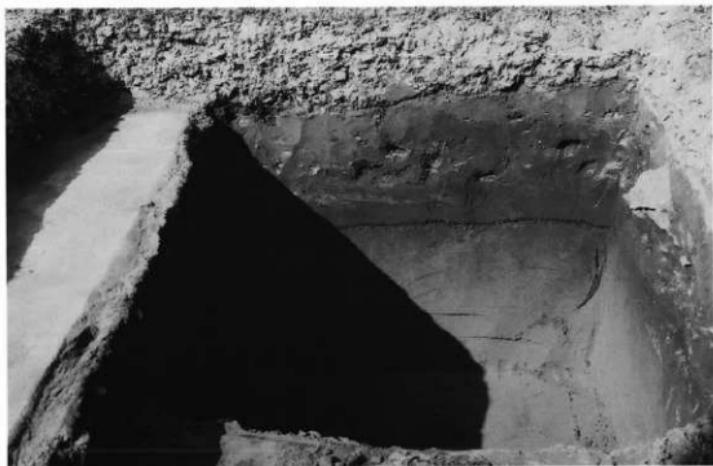
愛泉会日南病院病棟増築予定地 トレンチ土層断面 (NO. 3)
