# 射水市内遺跡発掘調査報告15

— 令和3年度射水市内遺跡発掘調査 —

富山県射水市教育委員会

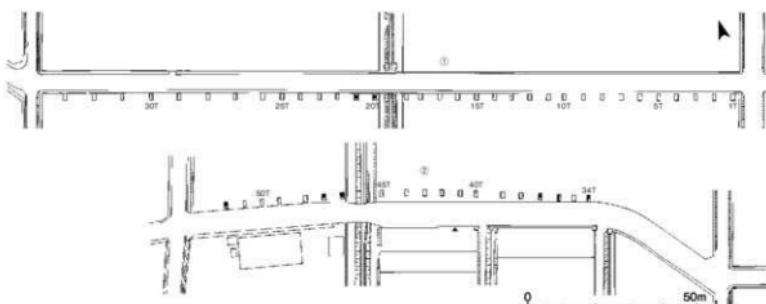
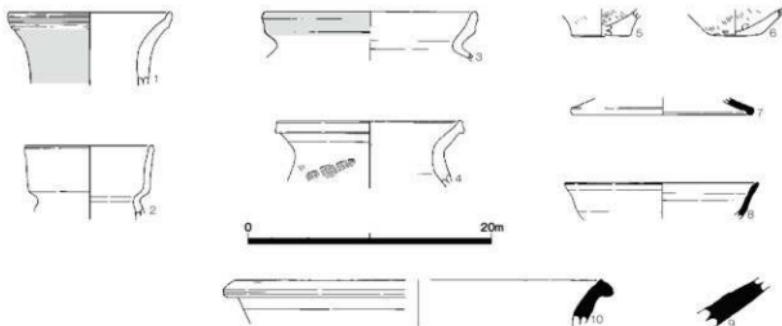
第4図 遺物実測図 (1/4) 加茂社遺跡(1~6) 荒町遺跡(7~9) 烏帽子形遺跡(10)

| 回版 | No. | 出土地区 | 種類 | 器種 | 口径<br>(cm) | 器高<br>(cm) | 底径<br>(cm) | 備考 | 残存量 |
|---|---|---|---|---|---|---|---|---|---|
| 第4図 | 1 | 溝 | 弥生土器 | 壺 | 13.0 | | | 加茂社遺跡 内外面煤付着 | 口3/16 |
| | 2 | 溝 | 弥生土器 | 壺 | 10.5 | | | 加茂社遺跡 | 口1/4 |
| | 3 | 溝 | 弥生土器 | 甕 | 17.2 | | | 加茂社遺跡 | 口1/8 |
| | 4 | 1 T (溝) | 弥生土器 | 甕 | 15.0 | | | 加茂社遺跡 | 口1/4 |
| | 5 | 1 T(溝) | 弥生土器 | 壺 | | | 5.0 | 加茂社遺跡 | 底1/4 |
| | 6 | 1 T(溝) | 弥生土器 | 壺 | 8.0 | | 4.1 | 加茂社遺跡 | 底3/8 |
| | 7 | 表採Ⅱ | 須恵器 | 壺蓋 | 14.8 | | | 荒町遺跡北側 | 口1/16 |
| | 8 | 表採Ⅲ | 須恵器 | 壺 | 15.8 | | | 荒町遺跡北側 | 口1/8 |
| | 9 | 表採Ⅳ | 須恵器 | 壺 | | | | 荒町遺跡北側 | 破片 |
| | 10 | 3 T | 須恵器 | 壺 | (29.8) | | | 烏帽子形遺跡 | 口1/16 |

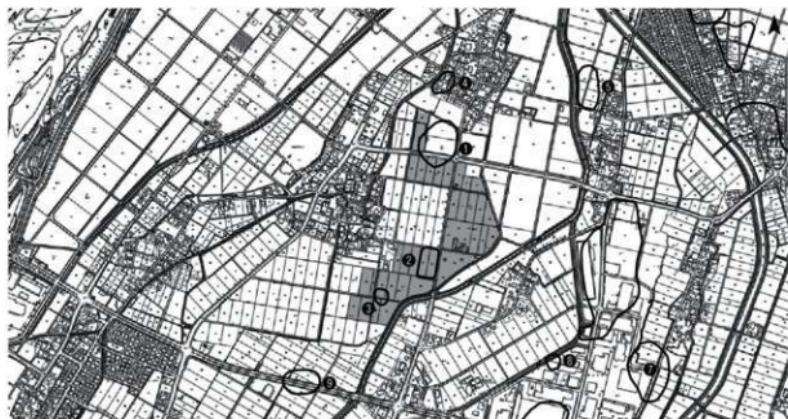
第5図 島・上条地区試掘調査対象地及び周辺の遺跡(1/20,000)

①島前田遺跡 ②島鉢田遺跡 ③島鉢田南遺跡 ④下条A遺跡 ⑤下条B遺跡 ⑥布目沢北遺跡 ⑦布目沢東遺跡 ⑧島内遺跡 ⑨小泉遺跡

試掘調査対象範囲

試掘調査は分布調査の結果を踏まえ、遺跡の広がりが推定された範囲105,000m<sup>2</sup>を対象に、令和3年10月25日から11月2日の7日間で実施した。

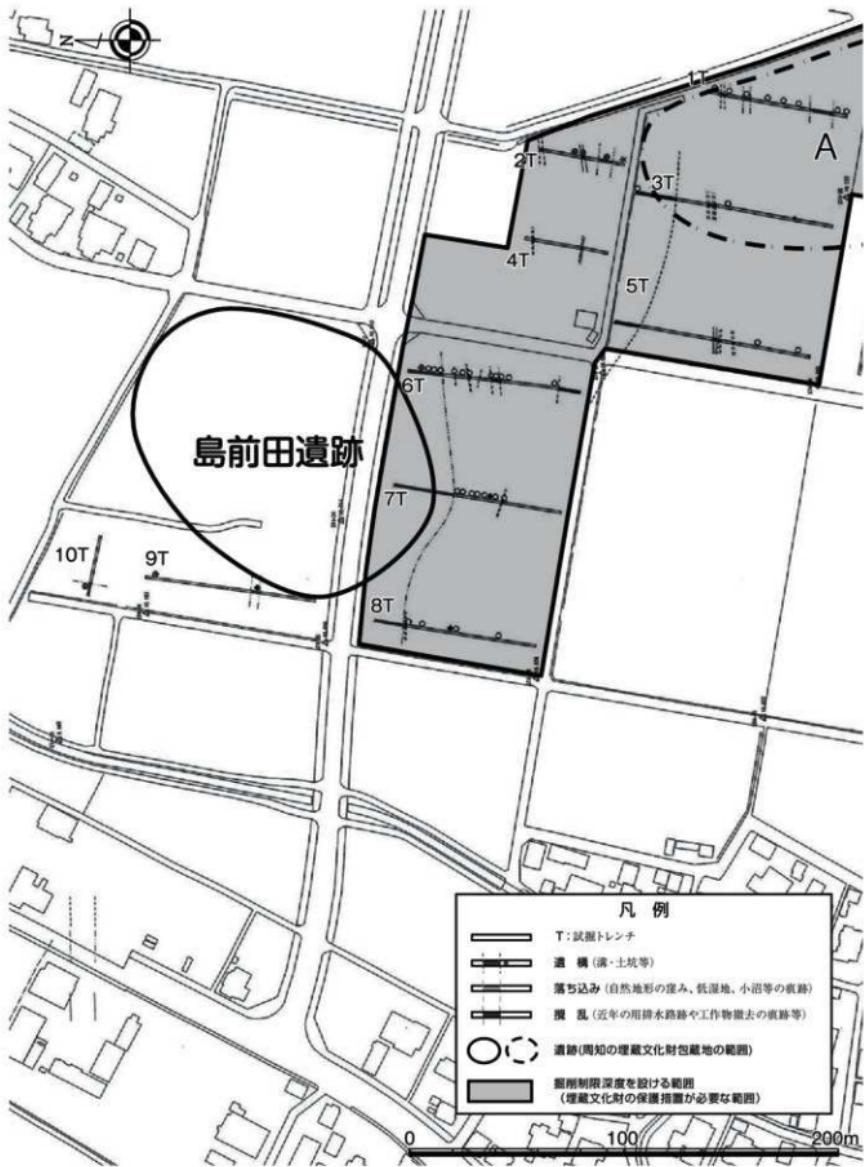
第6図 島・上条地区試掘調査トレンチ・検出遺構図（その1）

調査対象地の標高は9.2～10.4m、庄川右岸域の扇状地北端の沖積地に位置し、東側を八幡川が流れる。地形は、全体的に起伏のない平坦地で、対象範囲北端の9・10Tを設定した地点は一段下がった水田となる。土壤の堆積状況は概ね一定である。基本層序は上層から順に、1層が褐灰(10YR5/1)色土、2層が褐灰(10YR6/1)色土または褐灰(10YR4/1)色粘質土、3層が暗褐(10YR3/3)色土または暗褐(10YR3/4)色腐植土層、4層が浅黄(2.5Y7/2)色砂質土となる。

1層は現在の水田耕土である。2層は水田床土及び造成盛土等の人为的堆積層を一括した。2層によって田面(1層:耕土)の水平を調整しているため、層上面は概ね水平堆積となっていた。3層は自然堆積層で、下層に位置する4層が深く落ち込む場所ではやや厚く堆積し、弥生時代以降の遺物を包含する。また自然地形の落ち込み部分では植物遺体を含む腐植土層が散見される。4層は地山で、場所や地表面からの深さによって色調・性質は若干異なるが、概ね浅黄色系の砂質土である。4層上面が弥生時代以降の遺構検出面となるが、耕土直下に4層が現れる場所では、昭和30年代の耕地整理によって削平されているため、遺構の遺存状況も良好ではない。

島前田遺跡南側の6Tでは、南北両端に3層が遺存するが、溝を検出した中央部では1層直下が4層となる。検出した5条の溝のうち、中央部で検出した幅約4.5mの溝の埋土から弥生土器がまとまって出土している。7・8Tも6T同様に中央部で弥生土器の出土が見られた。

これらの遺跡の広がりは、調査対象地の南東側に流れている八幡川に沿って形成されていたと考えられる。現地形は以前のは場整備等で平坦になっているが、本来は河川によって運ばれた土砂が堆積し微高地となっていた場所で、そこに弥生時代の集落等が形成されていたことが考えられる。島前田遺跡南側での遺跡の広がりは、6T南端の溝、8T北端で確認した溝まで続くとみられる。

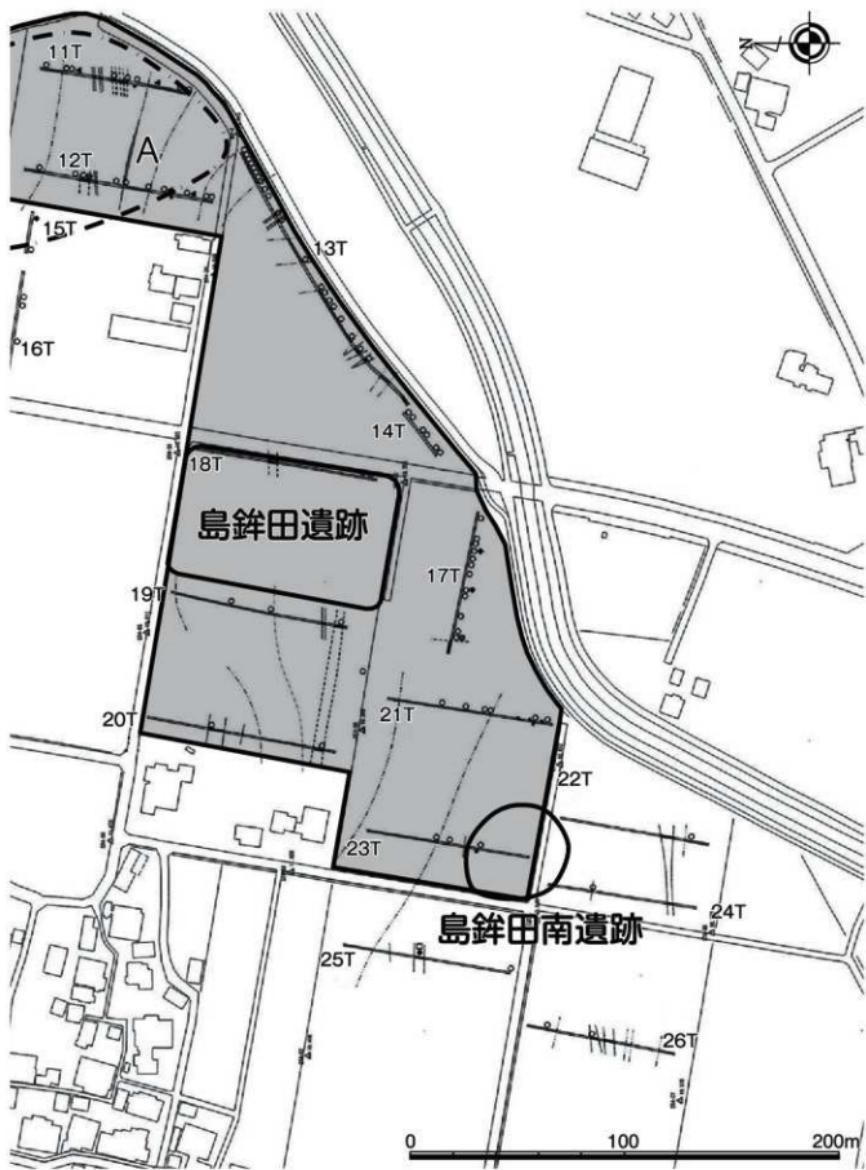
第7図 島・上条地区試掘調査トレンチ・検出遺構図（その2）

県道井栗谷・大門線の西側に位置する島鉢田遺跡及びその南西に位置する島鉢田南遺跡では、第7図の18～20T及び17・21・23T及び県道東側の11～14T、島前田遺跡の南側では6～8Tにおいて遺構・遺物のまとまりを確認している。

18T中央部で検出した溝では、器形の判る状態で3個体以上の弥生土器の高杯・壺・甕等が出土している。この溝は19・20Tの南端で確認した溝に続くとみられる。

17Tでもほぼ全域にわたって3層土から弥生土器が出土している。21・23Tではトレンチ北半分に自然地形の落ち込みが見られるが、南側の地山が安定した場所では土坑や柱穴状の小土坑がまとまって検出でき、土坑の一部から弥生土器が出土している。

また、11Tの南側では1層直下が3層または4層となり、2層はトレンチ北側で現れる。わずかに遺存する3層や溝・土坑から弥生土器がまとまって出土し、古代の須恵器も少量出土している。

12Tは部分的に遺存する3層から弥生土器と古代の須恵器が出土し、溝・土坑を検出している。13・14Tでは広範囲で弥生土器が出土し、17Tまで同様な出土状況が続いている。遺構は13Tの北東側で柱穴状の小土坑を検出している。

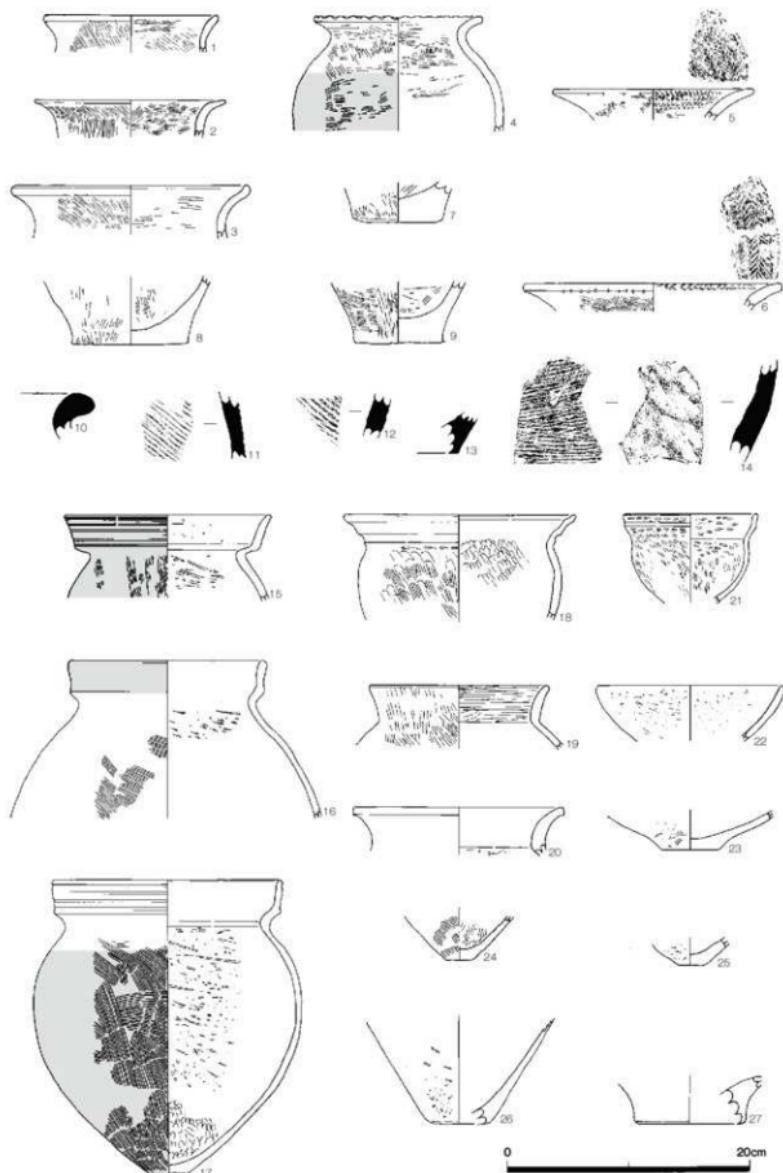
第8図 遺物実測図 (1/4) 鳥前田遺跡(1~14) 鳥鉢田遺跡(15~27)

| 回版 | No. | 出土地区 | 種類 | 器種 | 口径(cm) | 器高(cm) | 底径(cm) | 備考 | 残存量 |
|---|---|---|---|---|---|---|---|---|---|
| 第8図 | 1 | 7 T | 弥生土器 | 甕 | 13.9 | | | | 口縁外面下端削み直し、内面三角形刺突文 |
| | 2 | 7 T | 弥生土器 | 甕 | 15.6 | | | | 口縁外面下端削み直し、内面羽状文 |
| | 3 | 6 T | 弥生土器 | 甕 | 18.8 | | | | 口縁外面下端削み直し、内面羽状文 |
| | 4 | 6 T | 弥生土器 | 甕 | 13.6 | | | | 口縁外面下端削み直し、内面羽状文 |
| | 5 | 7 T | 弥生土器 | 甕 | 16.2 | | | | 口縁外面下端削み直し、内面羽状文 |
| | 6 | 7 T | 弥生土器 | 甕 | 20.8 | | | | 口縁外面下端削み直し、内面羽状文 |
| | 7 | 7 T | 弥生土器 | 甕 | | | 7.4 | | ほぼ完存 |
| | 8 | 6 T | 弥生土器 | 甕 | | | 9.6 | | ほぼ完存 |

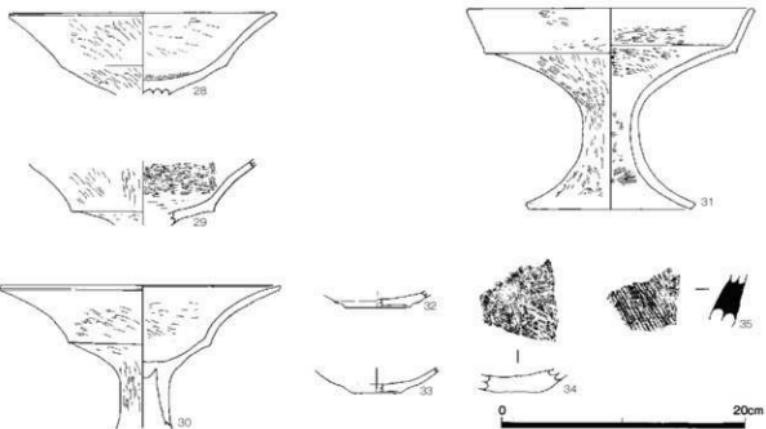
第9図 遺物実測図(1/4) 島鉢田道路(28~34) 島鉢田南道路(35)

| 回版 | No. | 出土地区 | 種類 | 器種 | 口径(cm) | 器高(cm) | 底径(cm) | 備考 | 残存量 |
|---|---|---|---|---|---|---|---|---|---|
| | 34 | 1 2 T | 越中繩口 | 擂鉢 | | | | 内面煤付着 | 破片 |
| | 35 | 2 6 T | 珠洲 | 甕 | | | | | 破片 |

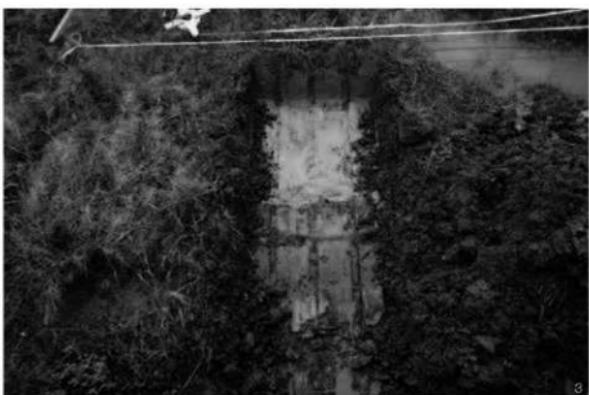
3. 34T遺構検出  
(南から)

遺構は20~21T、34~36~37T、46~47Tで東西方向の時期不明の溝を確認している。

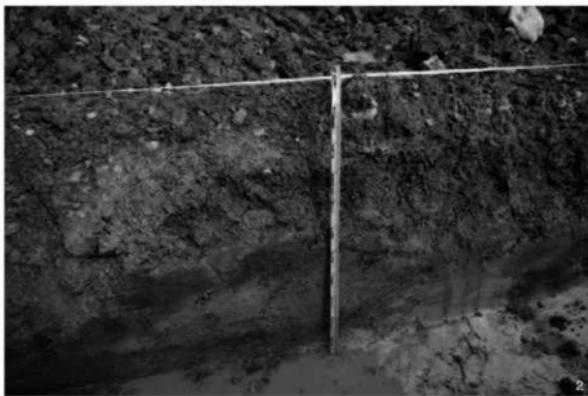
2. 1 T 土層断面  
(北から)

調査 概要 調査地は遺跡の中央部に位置し、標高 28.5 m の造成地である。  
大規模な範囲で切り土と盛土が既に行われていて、旧地形等を確認することはできなかった。1トレンチの東半分の範囲では切土された地盤が露頭し、一部で灰白色 (5Y8/1) の良質な粘土層を確認した。

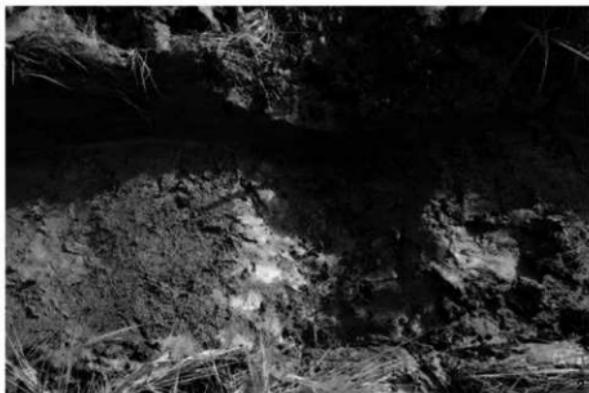
2. 1T遺構検出  
(西から)

調査地の北東端で幅0.7m、長さ3.0m、深さ0.45mの弥生時代の溝1条を検出している。この溝は以東へ続くと見られる。
