串田新遺跡

整備事業概要

富山県 大門町教育委員会

昭和58年3月

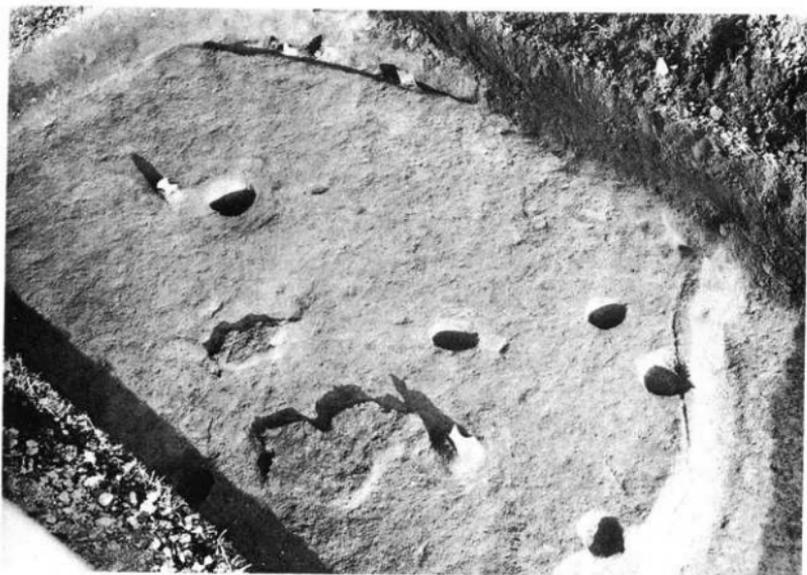
豎穴住居址(古墳時代初期)全景

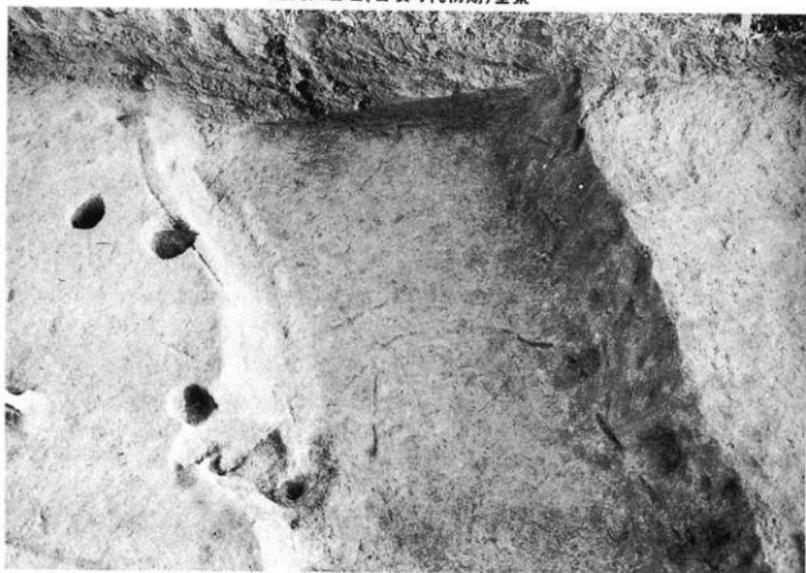
溝状遺構

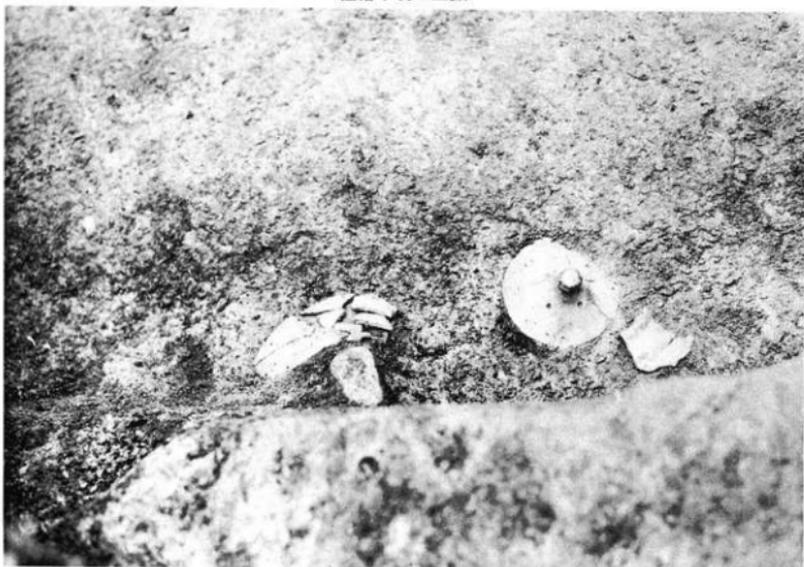
土器出土状況(住居址周溝内)

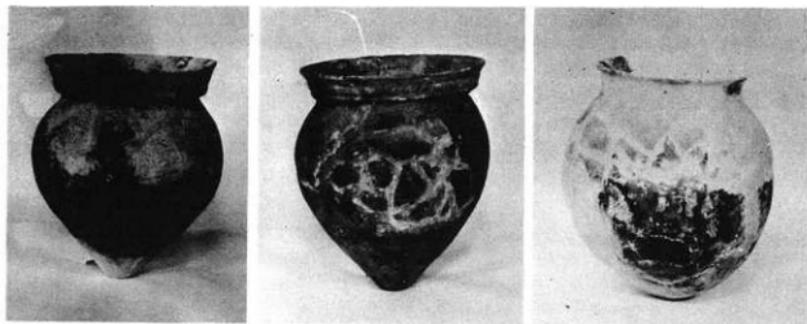
上段・壺形土器（右，第1号住居址，中，左，第3号住居址）
 中段・高坏（右，第1号住居址，左，第4号住居址）
 下段・鉢形土器（第2号住居址）

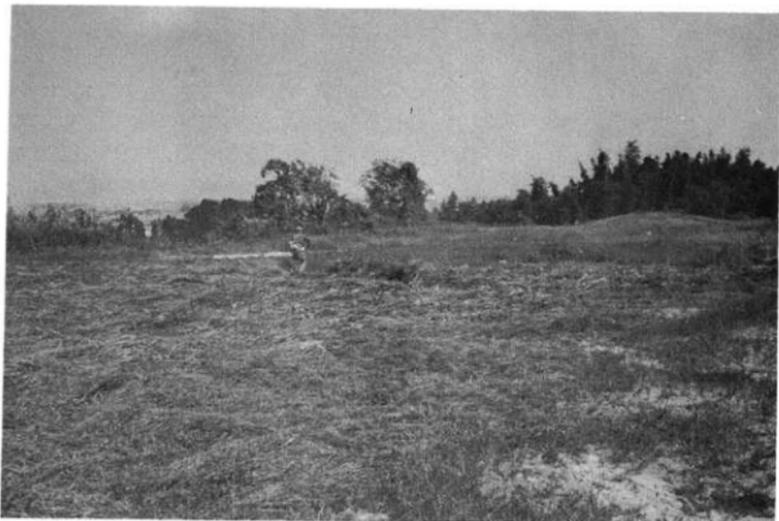
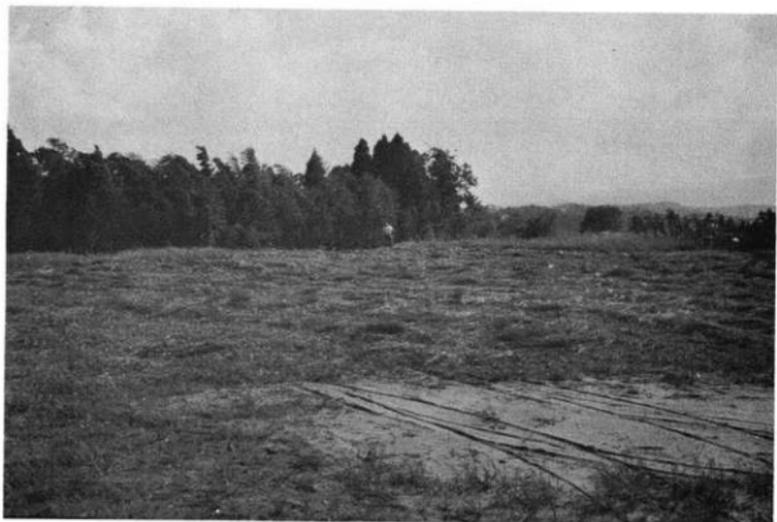
着工前

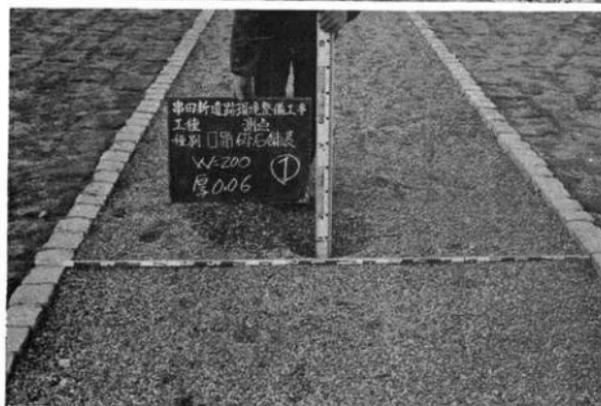
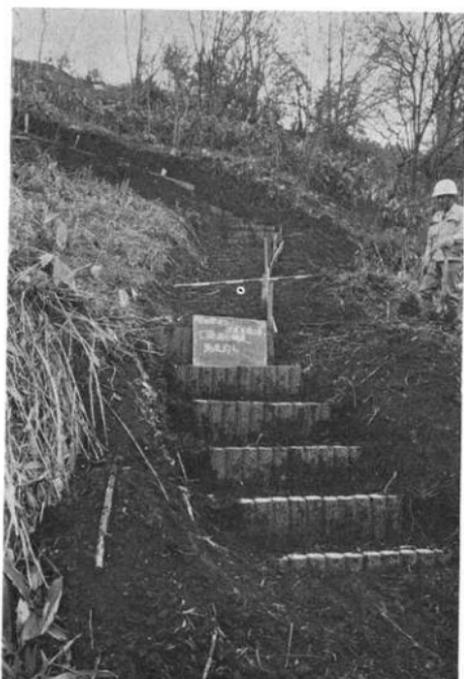
園路階段

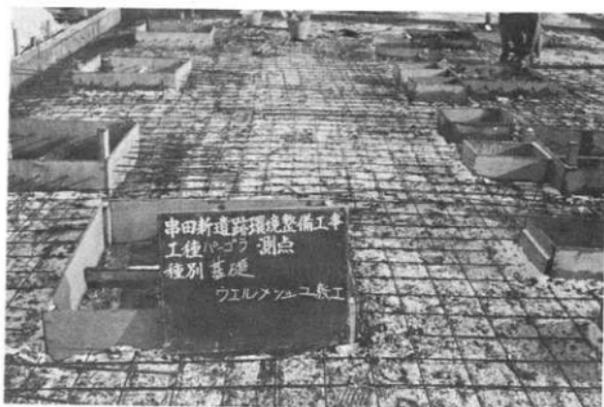
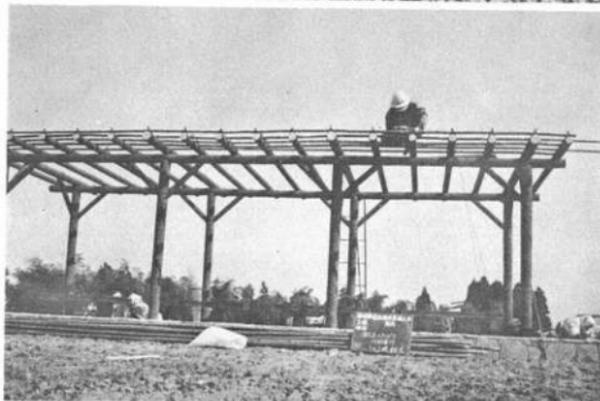
休憩所

休養施設 園路は、赤土舗装と砂利舗装をし車の進入は禁じ人のみとした。休憩所は高台の西側で樹木の少ない眺望良好な地点に設置した。降雨、日照を避けるための屋根を架け、一部屋上から内外を展望出来るようにした。四阿は休憩所と反対側に設け、東側の眺望が楽しめるようにした。また、竹林のために視界が狭まいので、一部伐採した。

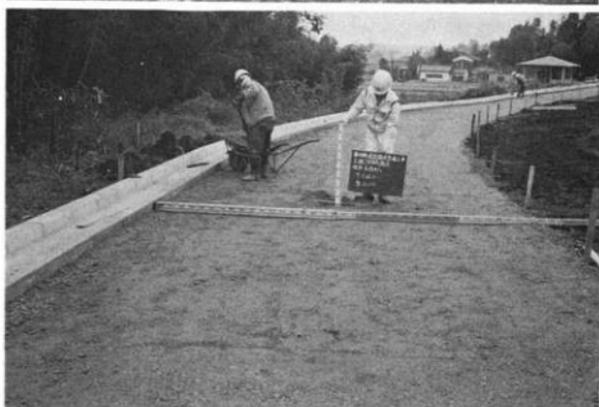
排水溝

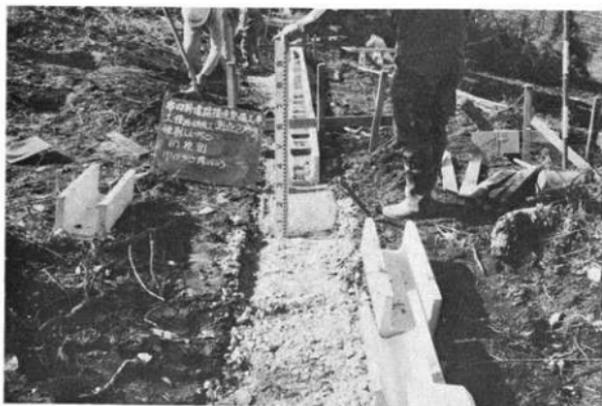
排水工

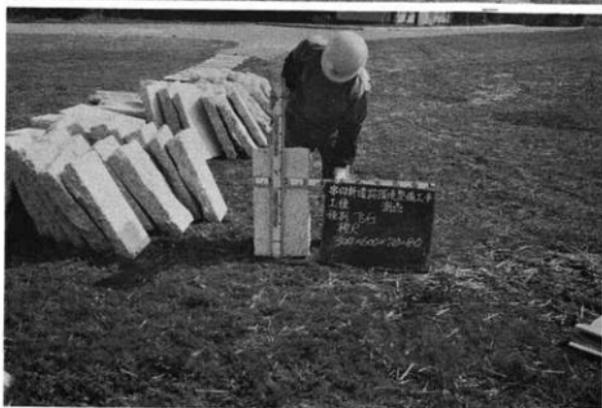
住居址基礎

住居跡・住居復元 住居跡・石組炉群のある場所は平均50cm程の客土により、遺溝を保存し、住居跡の1ヶ所は復元し整備した。他は布石によって表示した。

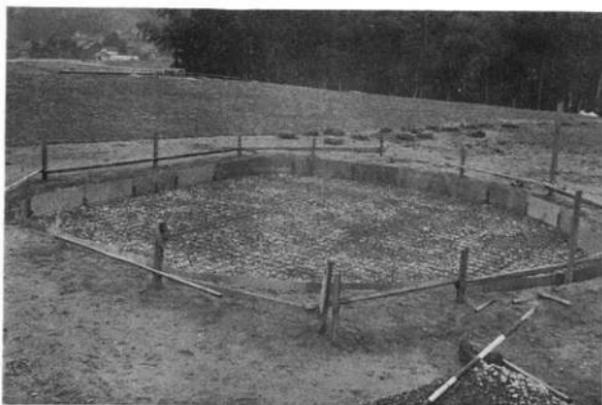
住居址

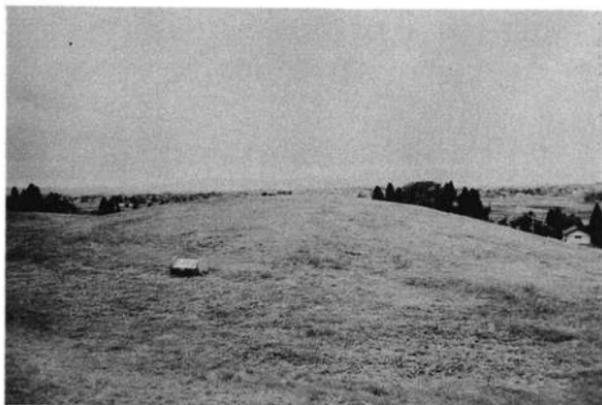
1 号 墳

2 号 墳

3 号 墳

古墳保存 第1次計画地区の3基の古墳の内、第1・第3号古墳は現状を整備し、マウンドに野芝を張り、第2号古墳は直径30m高さ2～3mの高さに盛土して野芝を張り形を整えた。

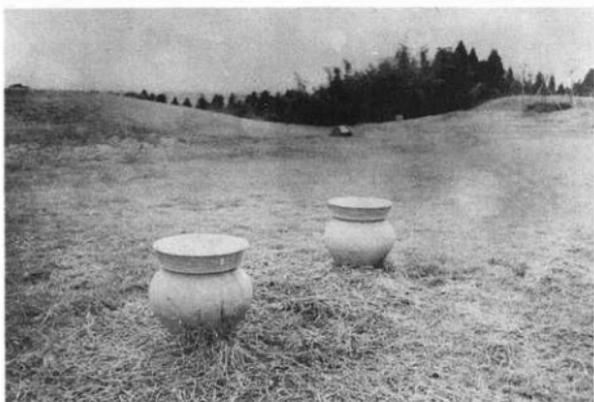
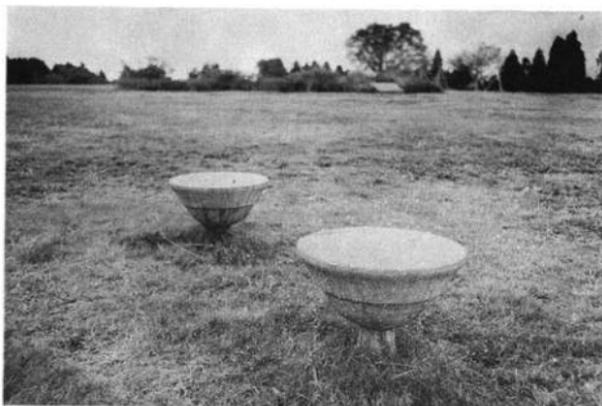
土器形腰掛

- 便益施設 便所は古墳広場に近い所に設け、水洗式にする。その他に資料館内にも便所が含まれる。
- 水呑場は園内4ヶ所に設け、手洗い、その他の利用に供した。
- 管理施設 案内板・説明板・標柱・標識・方向指示板などを随所に取付けた。また本遺跡の縄文時代の生活を再現した復元景観図を銅板レリーフで設置して理解しやすいようにした。
- モニュメント 当史跡を代表するモニュメントを古墳広場の南側芝生広場の一端に建てる。形態は串田新式土器を形取り水呑、腰掛を設置した。
- 植栽 既存樹木は出来るだけ現状を保存するが眺望に支障を来たした所だけ最小限に伐採した。
- 古墳広場や縄文広場に落葉高木を新植することによって夏の緑陰を造り、修景効果を高める。四阿寄りの芝生地にシンボリックな花木高木を植えた。
- 第1次地区では中央を広くしてスポーツなどにも利用出来るようにし、灌木は周辺の各施設近くに群植した。
- 縄文広場付近には古代の生活に関する灌木などを特に配置した。
- 古墳広場には砂利舗装部分と両側の緑地とが柔かく融合するように配植して、休憩所側の斜面に花灌木を群植した。
- 芝生は日本芝による緑化を行ない、古墳・住居跡付近・メインアプローチ両側の生垣内には日本芝を張った。

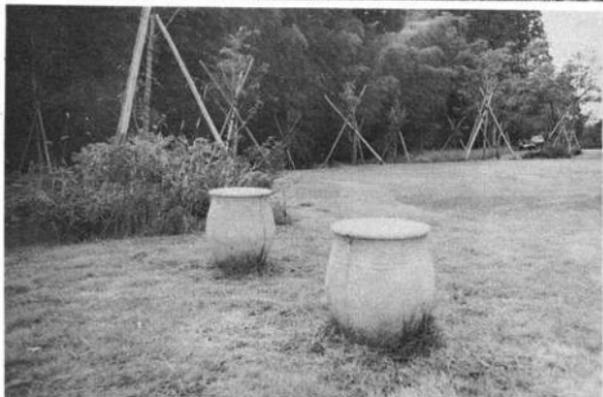
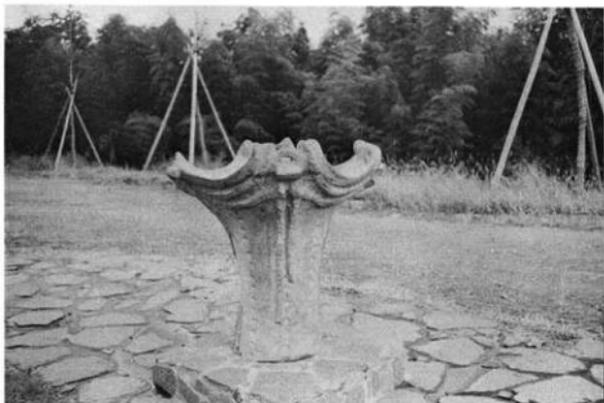
土器形水呑

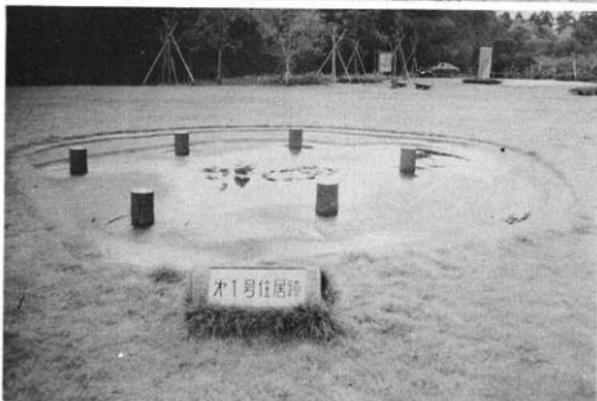
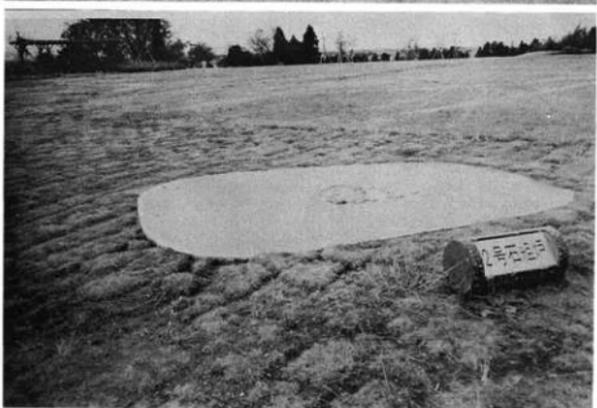
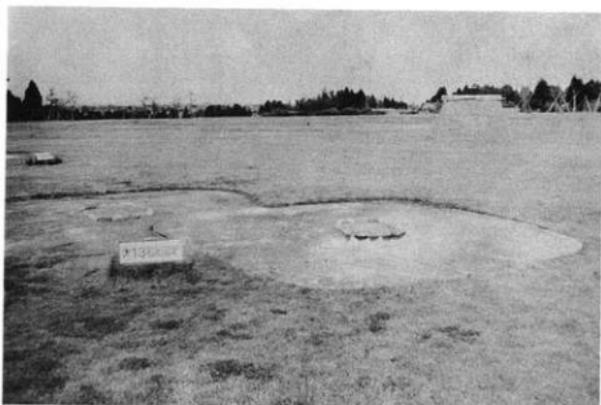
石組炉

石 組 炉
