「四郷村役場、新装なる!」

市指定文化財 旧四郷村役場 整備工事通信

第肆號

令和の大修理、完了

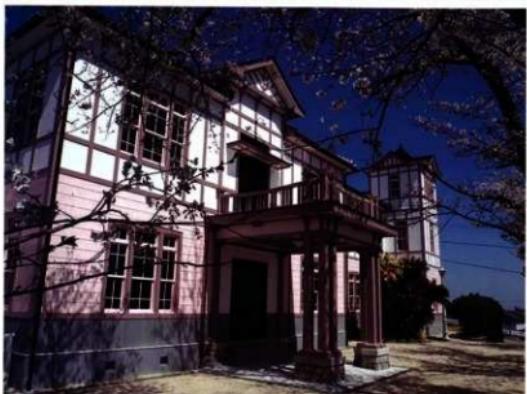
▲工事が完了した旧四郷村役場（四郷郷土資料館）

築一〇〇年を越えた旧四郷村役場（四郷郷土資料館）において、令和三年（二〇二一）十月から始まった耐震補強、修理工事が今年三月二十八日に完了した。
