ねあたりようがいあと
0580 根当要害跡 石岡市根当 現況：山林

根当要害は、園部川とその支流の合流点の北側に位置し、南北方向に延びる舌状台地の先端に築城されている。標高は 25m であり、南側は標高 16m の低地となっている。その規模は、南北 120m、東西 120m の範囲に及び、主郭である曲輪 I は、長さ 60m、幅 60m の地形に沿った五角形を呈している。曲輪の周囲には土塁が残存しており、北、東および西側には、最大幅 15m、最大深 7m の堀が廻っている。

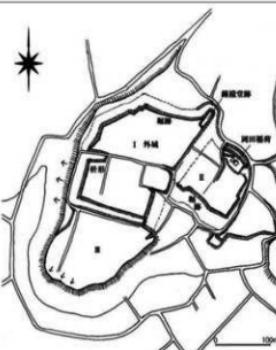
外城跡縄張図 余湖浩一 2004.10
(『改茨』より転載)

外城は、恋瀬川左岸に突出した標高 23m の台地上に所在しており、その規模は南北 400m、東西 350m の範囲に及んでいる。

主郭は、南北 200m、東西 240m を有する曲輪 I であると想定され、昭和 60 年の発掘調査では、溝および堀跡が検出されている。この遺構の廃絶時期は、それぞれ 12 世紀後半～13 世紀、16 世紀代である。東には曲輪 II、南に曲輪 III が配置され、かつては、堀によって区画されていたが、現在は耕地整地により、堀が埋められており、曲輪 I が 1m ほど高い段差となっている。曲輪 I の西側に内樹形状の地形、北東側には「錘撞堂跡」、曲輪 II の北側にある岡田稻荷、礼掛神社に裏手には土塁と堀の一部が残存している。北側の台地の基部は宅地化されているため、堀切の有無は不明である。

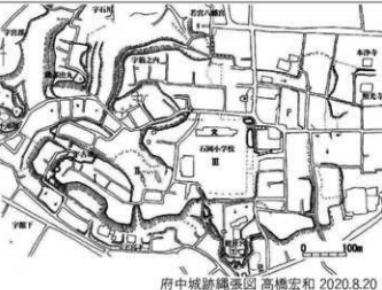
府中城跡縄張図 高橋宏和 2020.8.20

府中城は、恋瀬川および山王川により開析された石岡台地の南西端に所在する。標高 25m の台地には南北方向の小支谷が樹枝状に展開している。城郭は連郭式であり、3 つの曲輪と北側を取り囲む 3 つの出丸で構成される。城内の大部分が市街地化されており、全容を把握することは困難であるが、南北 480m、東西 800m の広範囲に及んでいる。東西方向の台地を堀切で区切ることで 3 つの曲輪が配置されている。先端部に位置する

主郭である曲輪 I は、南北 70m、東西 200m の長方形を呈する。南および西側には腰曲輪があり、曲輪 II との間には深さ 10m の堀切の一部が残存している。曲輪 II の東側に配置される曲輪 III は、南北 200m、東西 260m の規模を有する六角形を呈している。東縁辺に長さ 60m の土塁が残存しているが、明治 17 年作成の陸軍迅速測図によると、土塁とその外側に堀が全周していることが分かる。平成 10・11 年の発掘調査では、北および南東縁辺部において幅 11m 以上の堀跡が確認されている。また、曲輪 II に通じる虎口は南西側にあったようである。曲輪 III の東側には帶曲輪の存在が想定され、その南側には常陸國總社宮が配置される。曲輪 III の北側には箱ノ内出丸、曲輪 I から大規模な谷津を経て、磯部出丸、宮部出丸が配置されており、磯部出丸の北側には、谷津に沿って構築された長さ 35m の石川土塁が残存している。

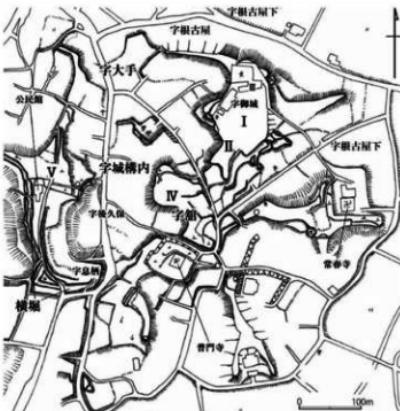
三村城跡縄張図 高橋宏和 2017.1.15 (『納茨』より転載・一部加筆)

城郭施設は後世の改変が著しく、全体を窺いることはできないため、周辺に残されている小字や明治 17 年作成の陸軍迅速測図を手掛かりに縄張を復元することにする。字御城 曲輪 I が主郭であると思われるが、三村小学校校庭造成工事により大部分が削平されている。西縁辺に土塁の一部が残存するのみである。迅速測図によると、曲輪 I の南北には堀によって区画される曲輪 II・III(校舎部分)が配置されるようである。校舎建設に伴う調査で確

認された幅 6.3m の堀跡からは、土師質土器小皿、古瀬戸平塊、青磁盤(龍泉窯産)などが出土している。曲輪 I の北側には、根古屋および根古屋下、南東側には諸士久保という小字名が残り、家臣団の居住地であると考えられる。字館 曲輪 IV は南北に細長い区画であり、中央に普門院が所在する。字大手・字古道 大手は城郭の北側に所在する。大手から南側に延びる道は曲輪 II と曲輪 IV の間にある切岸の下を通っており、大手道であると想定される。さらに普門院南側の字古道に通じている。字城構内 北側から入り込む小支谷に該当しており、城内の集落が形成されていたとも考えられる。字息栖 本城の西側には曲輪 V が配置されており、平成 18 年の発掘調査では南端部において、東西方向に延びる幅 6m、深さ 3.5m の薙研状を呈する堀跡が確認されており、16 世紀後半に廃絶されている。この堀跡は台地縁辺で北に向きて、土塁を伴って西縁辺に延びている痕跡が確認できる

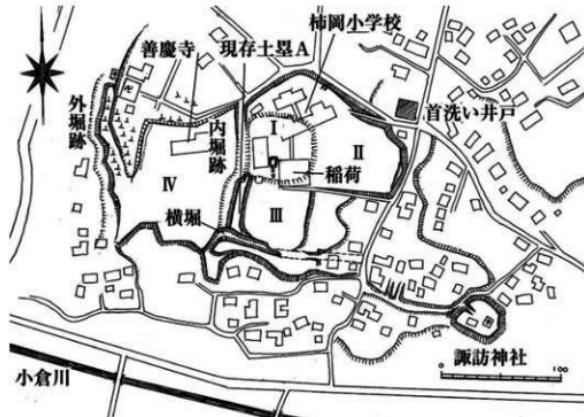
柿岡城跡縄張図 余湖浩一 2004.10 (『改茨』より転載)

柿岡城は、恋瀬川右岸の標高約25mの台地上に位置する。石岡市立柿岡小学校を中心に、周辺には、土塁や堀で区画された曲輪が残る。曲輪は、稻荷神社周辺が曲輪I、柿岡小学校グランドが曲輪II、小学校南側の畠地が曲輪III、善慶寺周辺が曲輪IVとされる。善慶寺の西側には外堀と想定される堀跡が所在している。一方で、曲輪IIIの南側に東西約20mの横堀が残存するが、以前は東に延びていたという。そして、台地東端に位置し、狼煙台とも想定される諏訪神社まで達していたとされる。全体的には東西約300m、南北約150mに及ぶ城館跡と捉えられる。

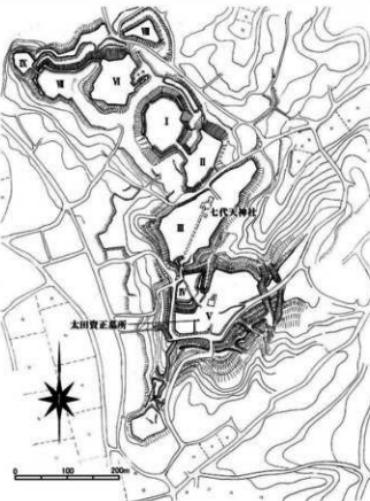
片野城跡縄張図 本間朋樹 2005.9.1

片野城は、恋瀬川左岸の標高約30mの台地上に位置する。三方が低地で囲まれた場所で、石岡市指定文化財の範囲は約3haに及ぶ。この範囲内に12の曲輪が設けられ、水堀、箱堀、薬研堀が複雑に巡っている。

ほぼ中心部の小字「城ノ内」に曲輪Ⅰがあり、周囲を高さ2~3mの土塁及び深さ約5m、幅約10mの堀が巡る。曲輪Ⅰの南側に曲輪Ⅱがあり、土橋で連結している。七代天神社が鎮座する場所が、曲輪Ⅲとなり東西に広がりをみせる空間となる。曲輪Ⅲの南東部にあるのが、曲輪Ⅳである。ここは、内折形と考えられ、連郭式となる曲輪Ⅰ~Ⅲへ進入を防ぐための防御性を高めている。太田資正墓所がある場所が曲輪Ⅴとなる。片野城の曲輪の中で最も広い空間となるが、周囲は堀切・堅堀・横堀などの空堀や2mほどの土塁が巡り防御性を高めている。一方で、曲輪Ⅰの東側や北側には幅広の水堀が存在し、曲輪VI~IXが構築されている。北端部には馬出が設けられている。

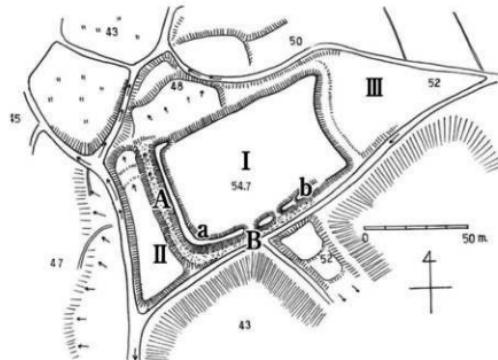
諏訪山砦跡縄張図 青木義一 2010.3 (『続実』より転載)

南北約 40m × 東西約 80m の曲輪 I があり、堀 A（幅約 7m、深さ約 4m）の西側に、曲輪 II がある。曲輪 I の南側には虎口を構成すると考えられる土塁 b が存在する。曲輪 I の東側の平坦部は、曲輪 III と考えられる。

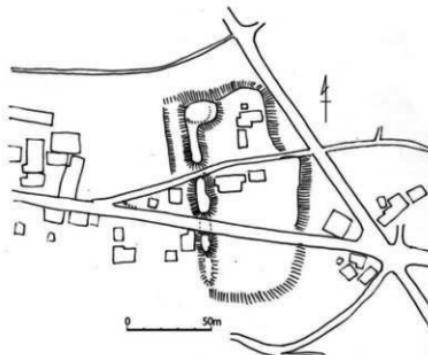
小幡堀ノ内館跡縄張図 青木義一 2010.4.3

現在は、下宿公民館付近にのみ土塁や堀跡が見られるが、小字名「堀ノ内」が示すように小幡集落一帯が館跡と考えられ東西 500m もある壮大な規模をもっていたと考えられる。周辺には、支城とされる吉生砦、諏訪山砦、須金館、数俵城などがある。

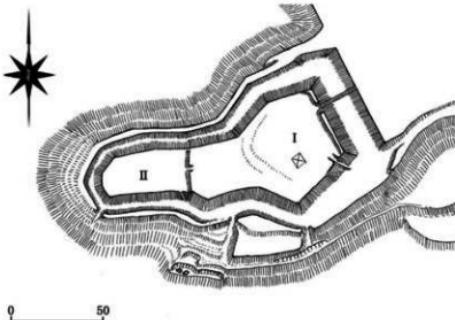
吉生砦跡縄張図 余湖浩一 2014.12 (『続茨』より転載)

現在、石岡市立吉生小学校の敷地となり、学校敷地の南東部の15aほどの平坦部に2つの曲輪が、幅約10m、深さ約5mの箱堀で囲まれている。

曲輪Iの西側には、1.5mほど段差を経て、東西約60m、南北約20mを測る、曲輪IIがある。曲輪IIの南側は、約30mの高低差があり、防護性を高めている。

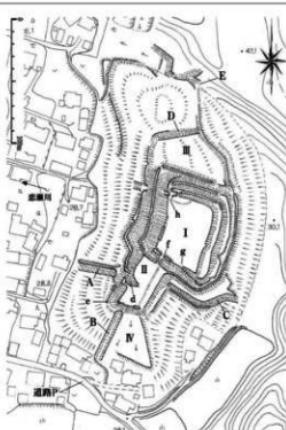
二条山館跡縄張図 岡田武志 2015.1.18 (『続茨』より転載)

二条山館跡は、恋瀬川左岸の標高約50mの台地上に位置する。この台地は、「毛無山」や「二条山」と呼ばれ、約60m×約50mの平坦部が曲輪Iとなる。曲輪Iの北側には、3重堀がみられ、内側の堀は深さ約1~2mであるが、最も外側の堀は、深さ約3mを測る。曲輪Iには、虎口f・g・hの3か所がある。虎口fは、土橋を経て、曲輪IIに至る。曲輪IIは馬出で、内升形虎口dを付属させている。また、曲輪IIには、東西及び南側に堅堀があり、横移動を阻止している。曲輪Iの北側には、堀Dで囲まれる整地されていない曲輪IIIがある。

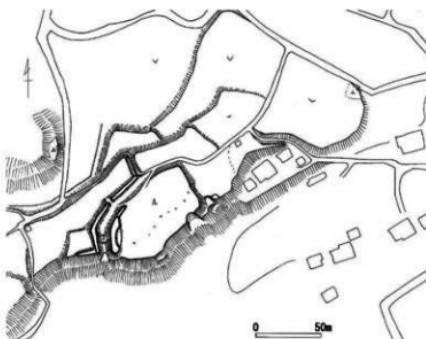
青柳要害跡縄張図 高橋宏和 2020.1.5

現在は、ほとんど遺構が確認できないが、以前は、堀や段差がある曲輪が存在したという。

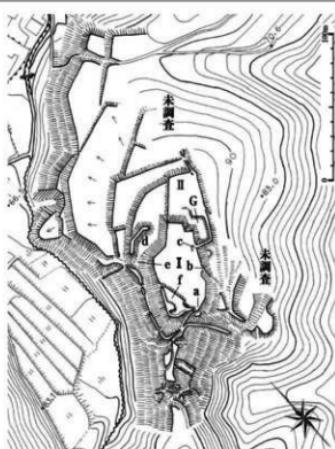
大増城跡縄張図 岡田武志 2015.1.24 (『統志』より転載)

曲輪Iは、面積約50aを測り、南西部に2mほどの段差を経て、一段高い土壇を形成している。土壇には、八幡神社が鎮座している。曲輪Iには、虎口がa、b、cの3か所あり、cは内折形虎口で土橋につながっている。堀Gは、途切れるが、本来はdまで続き、北側の防御を高めていたものと思われる。堀Gの南東部には曲輪IIがある。

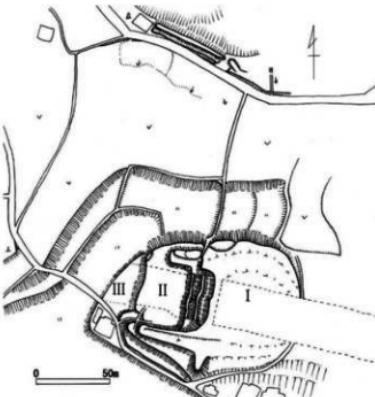
野田館跡縄張図 高橋宏和 2013.4

平成 24 年（2013）、野田館跡の南側の標高約 44m の台地上に中世の城館に伴うと考えられる土塁や堀と共に整地面が確認された。台地頂部が曲輪 I とされるが、削平化は緩やかであり、築城完成には至っていないようと思われる。曲輪 I の西側には、堀と土塁の比高差 2.5m を測る堀切を経て曲輪 II があり、さらに平坦面を経て西側に曲輪 III となる。

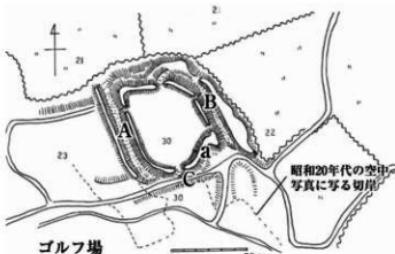
片岡館跡縄張図 青木義一 2010.3.27 (『続茨』より転載)

低地に突き出す台地上に位置し、周囲を土塁で囲む。a の土塁は、高さ約 3m を測る。A と B の堀は、幅約 10m、深さ約 6m となり、急こう配の堀底から土塁を見ると高低差を感じられる。北側は、帯曲輪を設けている。低地を望む南側以外は、堀も設け、防御性を高めている。C は、堀切を利用した道となっている。

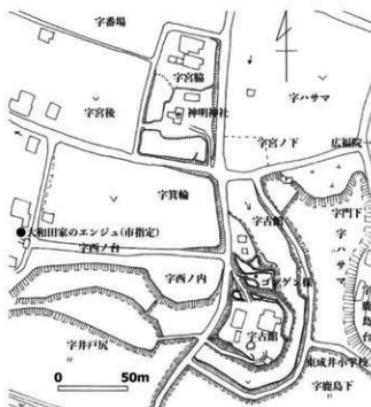
成井館跡縄張図 高橋宏和

成井館は、南側に園部川を望む台上地上に位置する。民家敷地となる主郭と思われる場所は、高さ最大約 2.5m の土塁が残る。主郭の周囲は、高さ約 3m の切岸となり、その周囲を幅約 7~10m の帯曲輪が巡っている。

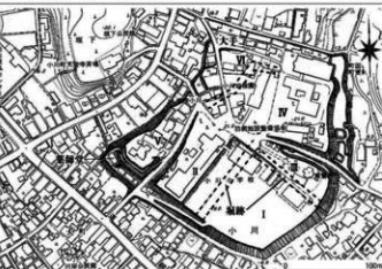
小河城跡縄張図 余湖浩一 2004.10『改変』に加筆

小河城は、園部川左岸に所在する標高20mの台地上に占地し、東西を園部川が開析した北西方向の谷津に面している。低地との比高差は14mである。その規模は南北250m、東西300mの範囲に及ぶと想定されるが、これまでに本格的な発掘調査例はなく、元和8年(1622)に廃城となった後には、水戸藩御殿、運送方役所および小川稽医館などに利用されてきたことから、城郭施設については大部分が破壊されている。特に城郭の中心である南東側の曲輪Iは、明治6年に小川小学校敷地となり、昭和46年には、校庭拡張工事の際に2mほど削平されたため、その痕跡を見ることはできない。

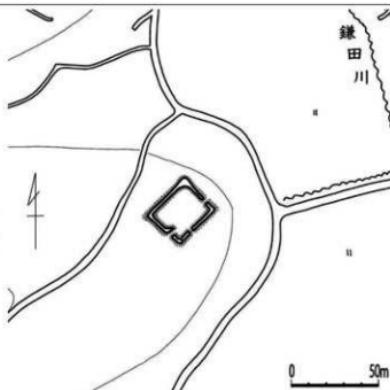
下田館跡縄張図 西山洋 2022.2.1

南北28m、東西32mの長方形を呈しており、幅5m、高さ2mの土塁が方形に廻っているが、堀の痕跡は確認できない。現況で土塁の北東、南東、南西側に切れ目があり、本来は南東側が虎口であると思われる。地元では樹形山と呼称されているが、館主など詳細は不明である。(本田)

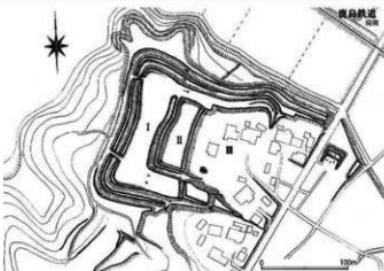
飯塚館跡縄張図 余湖浩一 2004.9 (『改茨』より転載)

山上に構築された狭長な曲輪 I は、二重の土堀と堀に囲まれており、一段下には土堀と堀で区画された曲輪 II がある。この曲輪の整形が不十分であり、複数の建物を配置することができない構造であることから、主郭については標高約 13m に整地した曲輪 III であるとの指摘もある（茨城城郭研究会編 2017）。なお、曲輪 III における平成 19 年の発掘調査では 16 世紀頃の整地面が確認されている。

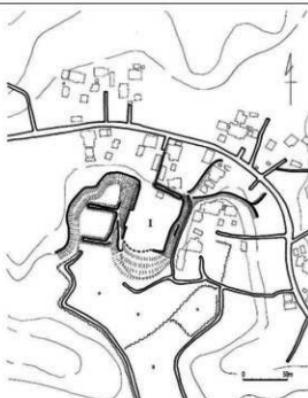
原山館跡縄張図 西山洋 2021.7.19

現況は宅地や畑地として利用されているため、残存する遺構は部分的である。東西を小支谷に挟まれた曲輪Iの規模は、南北70m、東西50mであり、北側に長さ35m程の土塁が残存している。北西側に開口している部分が虎口であると思われる。また、西側の小支谷の谷頭にコの字状を呈する土塁状の遺構が残存している。

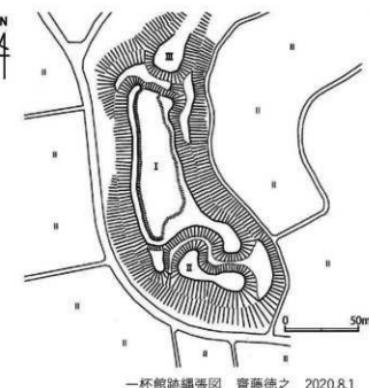
一杯館跡縄張図 斎藤徳之 2020.8.1

周辺に所在する中根館および中根山館との関連性が指摘できる。幅の狭い台地を東西方向の堀切で分断することによって、3つの曲輪で構成されている。中央の曲輪 I が主郭であり、長さ 100m、幅 25m と狭長である。南西側の縁部には土塁が残存するが、その他には土壘状のわずかな高まりがある。主郭と北側の曲輪 III の間の堀切は幅 8m、深さ 1.5～3 m の規模であり、堀切の脇には二段の腰曲輪が存在する。また、主郭の南側に所在する曲輪 II は、物見曲輪であると思われる。

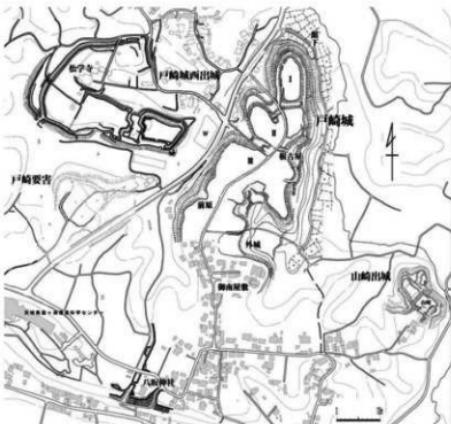
戸崎城周辺図 戸崎城および山崎出城（本間朋樹 2005.9.11「改茨」より転載）、戸崎要害（高橋宏和）、戸崎城西出城（西山洋 2022.1.31）、八坂神社周辺遺構（西山洋 2023.1.9）

②山崎出城は、戸崎城の東南に位置し、二つの曲輪からなる。南側の曲輪が主郭と考えられ、約40m四方の方形館を呈する。深さ約4mの堀を経て、北側に曲輪IIがあり、周囲には腰曲輪が一段～二段にわたってみられる。①戸崎城の中城地区は防御性が弱いものであるため、山崎出城を構築することで防御性を高めることができる。家臣団の宿空間を守る要となるのが山崎出城であった。

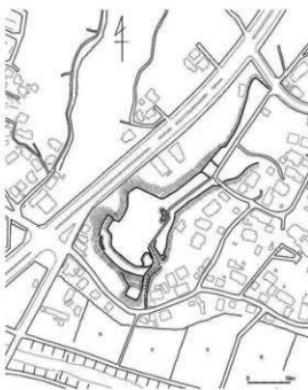
南古屋敷館跡縄張図 西山洋 2021.12.13

台地基部の南から侵入する細長い平坦面の先に、L 字形の土壘が通路遮断のために構築されている。これ以外の平坦面には土壘などの構築は見られない。南東の低地からの登攀路には西側に腰曲輪状の平坦面が接し、北東に折れながら切通状の道が上がる。その西側には櫓台状の高まりが若干ながら観察できる。南側台地斜面は急激に落ちるが、腰曲輪状の平坦面が一部にめぐっている。

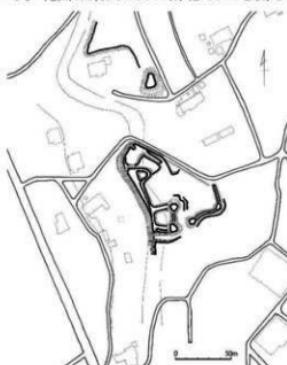
峯台城跡縄張図 西山洋 2021.10.25

城跡は桜川左岸の標高約29mの台地上縁辺部に立地する。範囲は東西100m南北60mを測る。台地の南側を堀と土塁で分断し、坂田塙台古墳群11号墳の墳丘を利用しながら小規模な城にしている。北側道路に面した側に段切があり、更に北側の台地端部にも眺望のよい平坦面があることから、台地を上の道路・谷津側を意識した縄張りに見える。土塁と堀が複数、複雑に交錯しており、平坦面の面積は少ない。平常時の生活を兼ねる城というよりも、非常時の砦としての色彩が強いと考えられる。

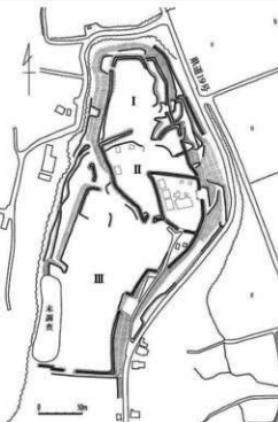
若森城跡縄張図 西山洋 2021.12.7

若森城跡は、桜川右岸の標高約27~28mの南北に延びる舌状台地上に立地する。桜川を挟んだ東側3kmには小田城跡が位置している。範囲は、南で台地が狭まる部分の堀切までと考えられ、規模は南北約370m、東西約230mである。台地の先端部分が主郭と思われる曲輪I、南に向かい住宅などがある曲輪II、最も大きな曲輪IIIとなる。曲輪Iの周辺部で最も堀跡が良く残り、小規模な土壘跡により曲輪II・III等が分けられる。

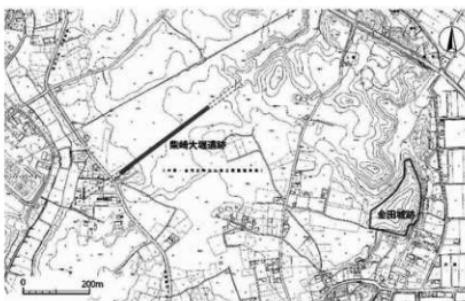
金田城跡と柴崎大堀遺跡位置図 つくば市教育委員会

金田城跡から西北西 0.8km には、柴崎大堀遺跡(K065)が所在している。桜川と花室川の低地から入る谷津を結んで台地を堀で区切っているもので、その規模は発掘調査により、幅 7.9m ~ 16.4m、深さ 1.0m ~ 5.5m と大規模で、長さ約 330m が確認された。南北に通る道の遮断が目的と思われるが、金田城跡とは距離が離れていることから直接に金田城跡の外堀とは認めがたく、関係も明らかではない。

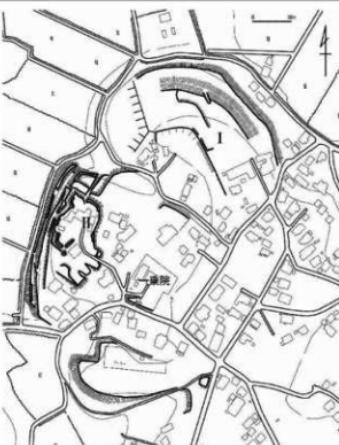
上ノ室城跡縄張図 西山洋 2022.3.6

曲輪Ⅰは、土佐山と呼ばれる城館北側の高所とされるが、明確な痕跡は確認できない。谷津を挟んだ南側、かつては、一乗院の東に堀跡が位置したとされており、その西側が曲輪Ⅱとなる。曲輪Ⅱの西側の斜面には、堀と土塁が何段かに連続する痕跡が残っている。その他は、集落内のため遺存状況は良くない。

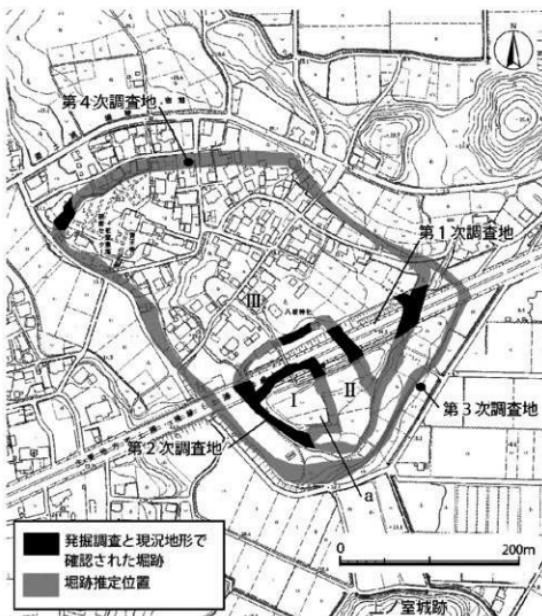
花室城跡堀跡推定図 つくば市教育委員会

曲輪 II を囲む堀跡は、八坂神社の裏に一部痕跡が残っており、更に曲輪 III を囲む堀跡は、覚王寺の裏で確認することができるなど、少なくとも三重以上の堀跡によって囲まれていたと思われる。北半の曲輪 III 内部は花室集落となっているため、詳細は不明であるが、その規模からは本来はいくつかに細分されていた可能性もある。また、低地を挟んだ南には上ノ室城跡が位置しており、これと一体的な利用がされていた可能性もある。

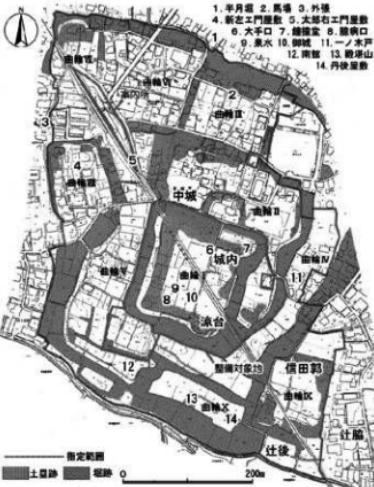
小田城跡現況図 つくば市教育委員会

城跡北側は、市街化区域であることから遺存状態は悪いが、地割は明確に残っており、土塁や堀の痕跡も部分的には確認できる。土塁跡は、曲輪IVの北側で高さ4m程で、また江戸時代に陣屋がおかれた旧小田小学校の西側や、曲輪VIIの北東側でも良好に遺存している。堀跡も曲輪VIIの北から西側や、曲輪VIIIの北側などで部分的に遺存している。

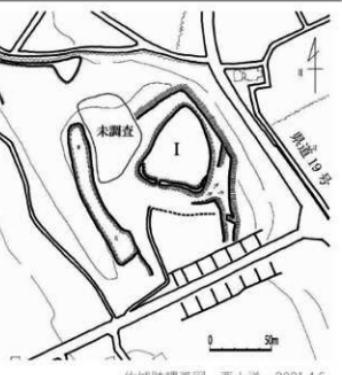
佐城跡縹張図 西山洋 2021.4.6

曲輪 I は、東西約 50m、南北約 60m の不整形で、南側の台地が連続する部分にのみ、低い土累跡が遺存している。堀跡は明確ではないが、南側には低い段があることから堀跡の痕跡と推測され、広い部分では約 15m ある。西側に谷津が入っており、その付近まで城館の一部であった可能性もある。

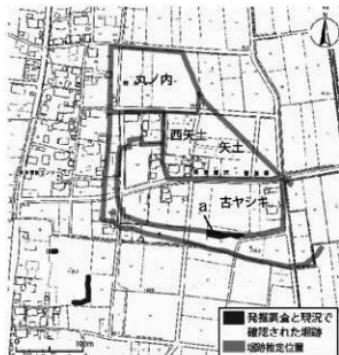
前木館跡推定図 つくば市教育委員会

前木館跡は、谷田川の右岸、標高 23~26m の台地上に位置している。圃場整備などにより城館の痕跡はほとんど確認できないが、『豊里の歴史』掲載の「縄張り見取図」や圃場整備前の地割りなどから、およその堀跡や曲輪跡の配置が確認でき、一部 a 部分に堀跡が遺存している。地名では、「古ヤシキ」「矢土」「西矢土」「丸ノ内」付近が主要部分であると考えられる。「縄張り見取図」では、「古ヤシキ」部分を「本丸」としているが、細長いことから、更に曲輪が細分されていた可能性もある。

部分的な発掘調査も実施しており、幅 5m の堀跡や地下式坑、溝跡などが確認されている。時期は 15 世紀後半~江戸時代で、城館と関連するものであろう。「縄張り見取図」では「刀鍛冶屋敷」とされた部分にあたる。城主ははっきりしないが、「縄張り見取図」には「聖林寺 開基 沼崎備前守宗幹 天文八年」とあり、関係する可能性がある。城館としてはあまり明確ではなく、堀跡や溝跡で区画された、戦国時代の土豪屋敷を中心とした集落であった可能性もある。(広瀬)

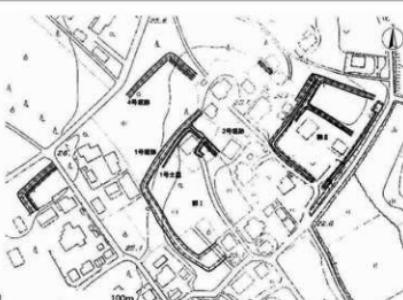
柴崎片岡上館跡平面図 (『柴崎片岡上館跡』より転載)

柴崎片岡上館跡は、花室川左岸の標高 23~26m の台地上に位置し、南北約 100m、東西約 70m の不正方形の曲輪 I をを中心に、周辺にも堀跡や土塁跡が確認される。

平成 13 年(2001)・19 年(2007)の曲輪(郭) I 部分の発掘調査で、幅 5~17m、深さ約 2m の堀跡や、基底幅約 5m、高さ約 2m の土塁跡、一時期古い堀跡や江戸時代の池跡なども発見された。周辺の土塁跡や堀跡は、それぞれを不規則に囲んでおり、中心の屋敷と集落が一体化したものと思われる。調査区の出土遺物は、戦国時代~江戸時代の土器・陶磁器などで、戦国時代から引き続き使用されたことが分かる。中心部分は、江戸時代に名主を努めていた片岡家の屋敷で、「片岡岩淵左衛門秀貞館」とされ、戦国時代の土豪層が、江戸時代の名主へ連続していることが、城館の面からも明らかとなる事例である。(広瀬)

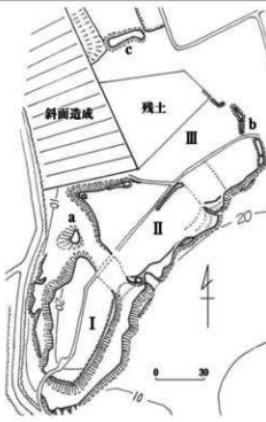
若栗御城跡縄張図 西山洋 2016.11.28
(『続茨』より転載)

若栗御城跡は、谷田川の左岸、標高約24mの舌状台地の先端部分に位置している。南北約300m、東西約200mの規模である。曲輪はI～IIIの3つに分かれており、曲輪Iの南端には稻荷社が位置している。曲輪IとIIの間に幅10m程の堀跡が残り、部分には櫓台跡のような高まりも確認できる。曲輪II・IIIには土塁跡の痕跡が部分的に残るが、明確な堀跡は確認できない。bの部分では土塁が食い違っており、虎口跡と思われる。

曲輪IIIの北東の最外郭で部分的に確認調査を行っている。土塁跡であるcの東側で、幅7～10mの南北方向の堀跡と、cに接続する南北方向の幅7m、存高0.5mの土塁跡を確認した。土塁跡cの北側には更に曲輪があり、本来は曲輪IIIの外側(北東側)にも堀跡があったと思われる。

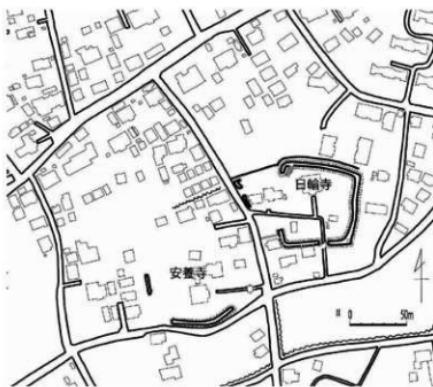
日輪寺城跡縄張図 西山洋 2021.4.6

日輪寺城跡は、桜川右岸の低位の段丘上、標高 7m に位置する。日輪寺境内の周囲を、高さ約 2m の土塁跡が東西約 70m、南北約 80m で巡っている。かつては、二重に堀跡が巡っていたとされるが、現状では確認できない。これらの土塁跡や堀跡の痕跡が、寺院としてのものか、城館としてのものかは、明確ではない。

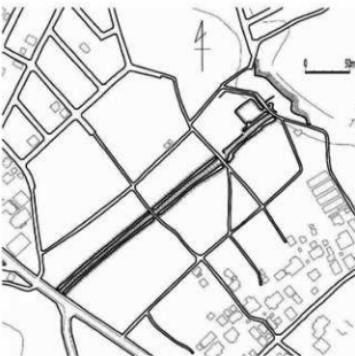
谷田部大堀遺跡縄張図 西山洋 2021.4.19

谷田部大堀遺跡は、谷田川と西谷田川に挟まれた標高 20~23m の台地上に位置する。両河川から入り込んだ支谷を結んだもので、長さ約 400m が確認されている。道を挟んだ南北側でも部分的に遺存していたが、国道 354 号バイパスによって破壊されている。付近に要害の地名があるが、関連は不明である。

堀跡は、幅 5m、深さ 1m 程度で、南北両側に土塁跡が遺存している。谷田部郷土資料館展示の谷田部城の絵図（製作年代不詳）にも描かれているものである。絵図では、谷田部城の南北にあり、南は境田付近に同様の堀跡が描かれているが、そちらは現況では確認できない。（広瀬）

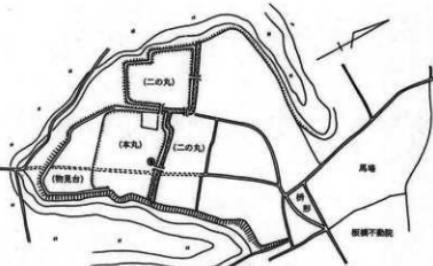
板橋城跡略測図（『重要遺跡調査報告書 II』より転載）縮尺不明

板橋城跡は、小貝川の左岸、谷津に挟まれた標高 21m の舌状台地上に位置する。現況で遺存状態が悪く、城館の状況は明確には確認できないが、『重要遺跡調査報告書 II』によると、南北約 180m、東西約 170m で、およそ、3 つの曲輪に分かれていたようである。台地の先端部に本丸、西側に二の丸、その外側が三の丸とされているが、宅地化が進み現況では確認できない。

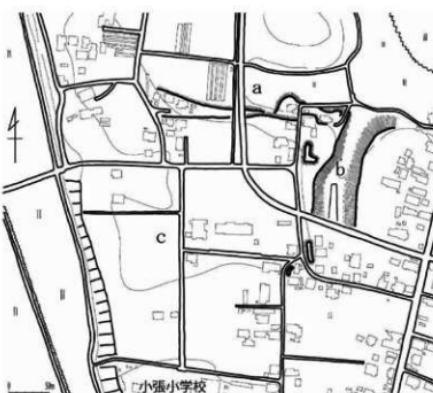
小張城跡縦張図 西山洋 2021.6.21

内部は、どこが中心かもはつきりせず、南端の小張小学校、微地形で最も高く地割りが方形にまとまる c 付近であったとの説がある。町道 1560 号線整備に際した発掘調査で、幅 4 m の堀跡や、15~18 世紀の遺物が出土している。

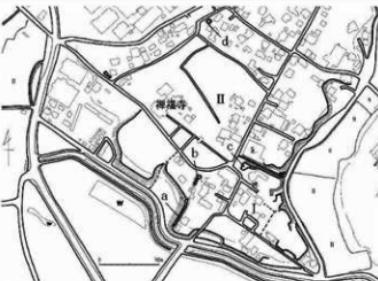
筒戸城跡縹張図 西山洋 2021.6.21

曲輪Iの北西を画する土壘跡a・bは良く遺存しており、その外側には堀跡の存在が想定される。また、北東を画する土壘跡cと、現況は道となる堀跡も良く遺存する。曲輪Iは平坦ではなく、台地先端へ緩やかに傾斜しており、低地との比高は2m程と低い。曲輪IIの区画は明確ではないようである。

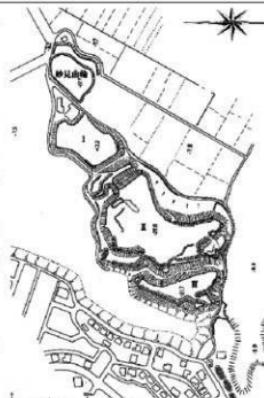
守谷城跡縄張図 岡田武志 2006.1.16
（『結城』上巻軸）

城は、小貝川に向け樹枝状に開析する谷に面した台地上で、南西から北東にのびる台地を堀と土塁によって区切られる。周囲は沼沢地または湿地と想定され、往時は舟運による交通が可能であったと考えられる。

遺存するのは、台地基部の標高約21mの曲輪Ⅲ、続いて標高約25mで面積が最大の曲輪Ⅱ、更に先の標高約13mの曲輪Ⅰ、先端部の標高約17mの妙見曲輪の4か所で現在公園化されている。市街地化した曲輪Ⅲ以西の台地基部にも更に曲輪は存在し、城内跡跡の名称で数度の発掘調査が行われた。この城内地区と曲輪Ⅲ以北を城山地区とに分類し、前者を後北条氏支配下以後の兵の駐屯地とする説もある。城主に関しては、平将門の築城伝説もあるが、確実なのは鎌倉以来相馬御厨を支配した下総相馬氏で、後北条氏の支配下となる。天正18年(1590)以後、徳川領の城として沼尾氏、酒井氏が城主となり、天和元年(1681)廃城となる。公園内の堀と土塁の遺存状態は良好で、戦国期下総国北部を代表する城郭である。(比毛)

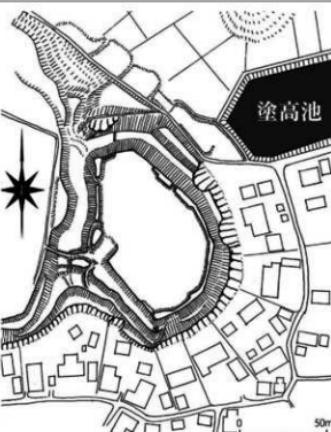
大日山館跡縄張図 余湖浩一 2016.10
(『続茨』より転載)

曲輪の西側は、長さ 60m、幅 10m、深さ 4 m に及ぶ堀切を開削することにより、台地との分断を図っている。曲輪の規模は南北 90m、東西 50m であり、縁辺部には幅 4 m ほどの土塁が構築されていたと想定され、西側で比較的良好に残存している。「大日様」付近が本館の虎口であったと想定され、土橋や樹形状の地形が確認されている。また、曲輪を取り巻くように 2 段以上の帶曲輪が、もしくは腰曲輪が構築されている。

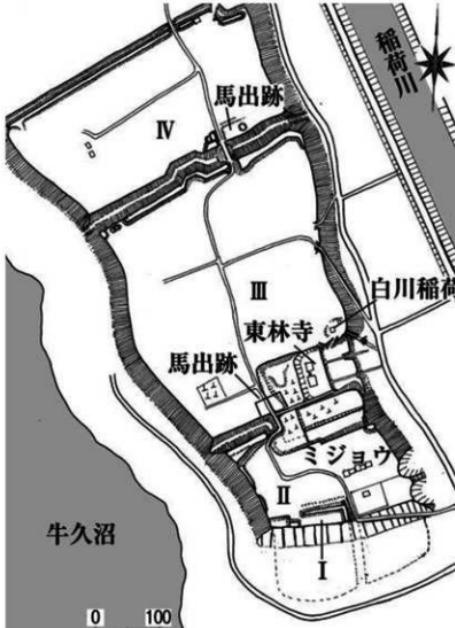
東林寺城跡縄張図 余湖浩一 2004.9 (『改変』より転載)

城の周辺には、「大堀」「身上」の小字が残る。曲輪3にある東林寺には、総高170cmを超える16世紀代と思しき花崗岩製石造五輪塔2基(市指定)がある。

曲輪の規模が大きく、堀も地点により深さ10m以上を測るなど、牛久城と一緒に後北条氏方の境目の城として戦国後期に本格的に營まれた城である。(比毛)

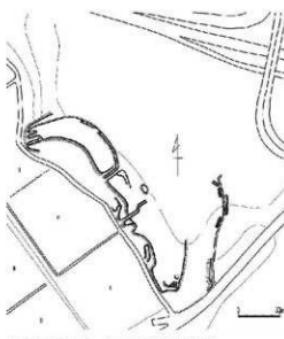
桂城跡縄張図 西山洋 2021.12.12

標高約25～20mの台地端部から斜面にかけて、南北に2か所の曲輪状の平坦面が確認される。北側には土塁が北東面に確認され、西端にも堅堀や腰曲輪状の痕跡が見られる。南側は台地南側に腰曲輪や堅堀状の痕跡が見られるほか、平坦面上に櫓台状の高まりがある。東端に切通しの現道があり、ここから台地上に上る道筋には土塁状の高まりが確認される。

桂城は、土岐氏の有力支城木原城(0829)と龍ヶ崎城(0777)を結ぶ街道のほぼ中間に位置し、桂川の渡河点にもあたる。立地や構造などから、恒常的な地域支配の城ではなく、街道の確保と渡河点の監視のためにつくられた城と考えられる。(比毛)

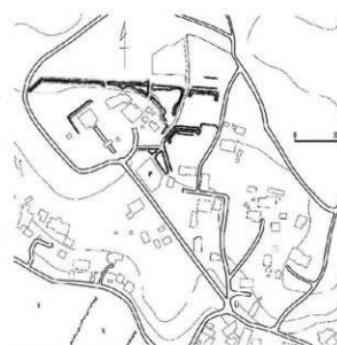
観音寺遺構縄張図 西山洋 2022.1.23

現在、観音寺北側と牛久市斎場との間に直線的に土塁が残されている。また境内東側の民地境の道沿いにも断続的に土塁が確認される。観音寺には土岐氏再興時の棟札が残されるなど、江戸崎土岐氏との結びつきが強いほか、久野城跡（0800）や下久野城（0805）にも程近いため戦国期におけるこれら城館の整備と一連の中で造営されたものと考えられる。（比毛）

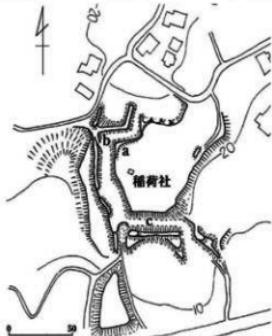
島津城跡縄張図 西山洋 2014.1.20
(『続茨』より転載)

島津城跡は、霞ヶ浦南岸の東西に細長い舌状台地上に構築されている。台地先端部となる東側は、阿見飛行場（現在は太陽光発電所）、西側の基部は大規模な住宅地となっているため、全体の縄張りプランの把握はほとんど不可能である。しかし、御城と呼ばれる本郭跡の周辺には遺構が

明瞭に残っている。

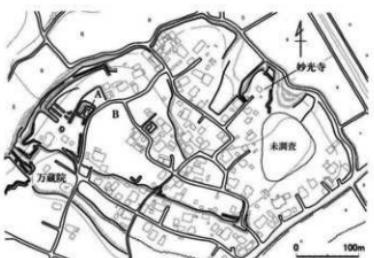
上条城跡縄張図 西山洋 2022.2.21

清明川の右岸、標高約 20m の舌状台地北東端に構築され、対岸の東側約 2 km には墻城が存在する。

北西側の万蔵院裏の竹林に大型の土塁と堀が残存している他は遺構の残りに乏しく、全体構造を復元するのは難しい。万蔵院の北東側約 100m に土塁に囲まれた規模の小さい詰の曲輪といわれる曲輪 A がある。本城はその東側の現在山林になっている B と思われる。万蔵院は裏鬼門にあたり、妙行寺が鬼門にある。妙行寺裏の台地縁にも土塁が残る。本城の南西側約 560m に、

台地基部を切断・監視する上条外堀いが構築されている。2003 年に一部を確認したが 2022 年現在の状況は不明である。

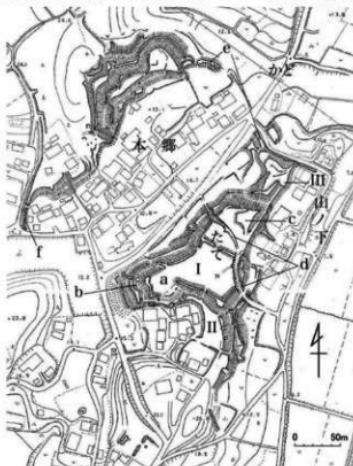
○総構え：南城と北城の東端および北城の西端には谷戸部を締め切るための土塁の残れe・fがあることと、北東側に「かど」地名、谷戸部には本郷の地名があり、総構えの趣が感じられる。

小田氏が支配する時代には、南東側の江戸崎土岐氏を監視する目的で南城が整備され、その後小田氏が衰退し代わって土岐氏が支配する時代になると、対小田氏、さらにその後の対多賀谷氏・佐竹氏を意識した北側監視のために北城を増設したものと思われる。記録や文献がないため詳細

は不明であるが、「たて」地名は、もとは在地士豪の居館であったものが、小田氏支配の時代とその後の土岐氏支配の時代を経る中で、改修・拡張を重ねてきたことを示唆する。一方で、単なる地域防衛の城郭としてだけでなく、いずれの時代においても水陸交通の要衝であったことから、街道監視と閉塞を目的とした地域権力の拠点の一つであったと推測される。

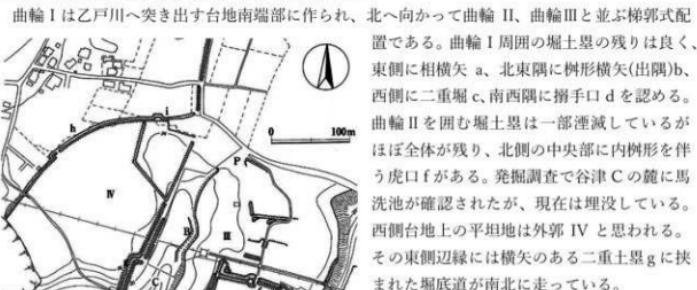
阿見町小池の南東部にあり、北側は台地続き、南側は乙戸川の作る低地、西側と東側は乙戸川から入り込む谷津に挟まれた比高 25m の舌状台地南端部に位置する。乙戸川に沿って 1 km ほどの距離を隔てて、西に上小池城、東に福田城が並ぶ。

曲輪 I は乙戸川へ突き出す台地南端部に作られ、北へ向かって曲輪 II、曲輪 III と並ぶ梯郭式配置である。曲輪 I 周囲の堀土塁の残りは良く、東側に相模矢穴 a、北東隅に楕円形横矢穴(出隙)b、西側に二重堀 c、南西隅に搦手口 d を認める。曲輪 II を囲む堀土塁は一部埋没しているがほぼ全体が残り、北側の中央部に内柵形を伴う虎口 e がある。発掘調査で谷津 C の麓に馬洗池が確認されたが、現在は埋没している。西側台地上の平坦地は外郭 IV と思われる。その東側辺縁には横矢穴のある二重土塁 g に挟まれた堀底道が南北に走っている。

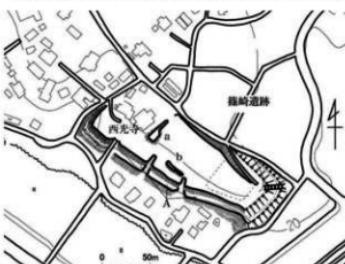
篠崎館跡縄張図 西山洋 2019.12.31

吉原山西光寺の東に接し、県道34号線（いぶきの丘大通り）を挟んであみプレミアム・アウトレットの西側、桂川を望む標高約25mの台地先端部に位置する。

西光寺本堂の東側に南北方向約30mの土塁aが残る。そこから30mほど南東側の竹林の中に、台地辺縁に平行して低い土塁bが20mほど残る。南側の台地斜面の一段低いところには約100mに渡り腰郭Aが設けられている。全体として遺構の残りが乏しい上に、県道工事によって台地先端部が120mほど削られたため核心部についての情報も失われている。明治初め、現在の吉原の一部に堀之内と称する村が存在したが、本館の北西約1.3km（堂山交差点の南西約180m）にある

神田土塁（一部残存）を縮めることで、周囲の谷津を堀として、本館の乗る広大な台地を島状に独立させられることに関連する地名と思われる。また、北側に隣接する篠崎遺跡からは馬の歯や骨が見つかり、付近に牧があった可能性が指摘されている。

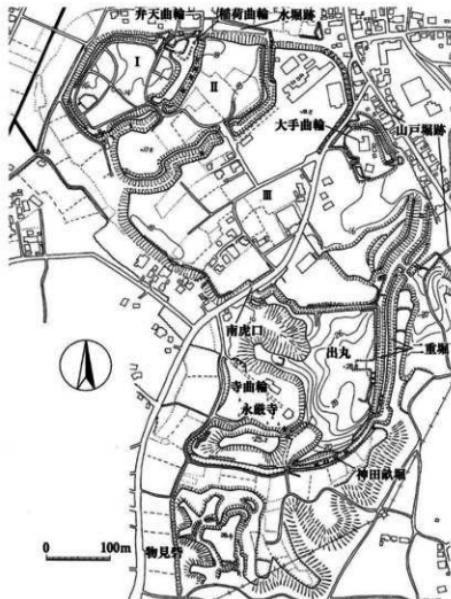
木原城跡縄張図 西山洋 2006.1.24 (『改茨』より転載)

構造は、I曲輪(本丸)・II曲輪(二の丸)・III曲輪(三の丸)・大手曲輪・寺曲輪・出丸・弁天曲輪・物見砦などで構成され、台地続きの南東側を巨大な二重堀で守っている。I曲輪は全周を土塁で囲まれ、とくに南東側の土塁は曲輪といつても良いほど巨大で、一段高まった北端は稻荷曲輪と呼ばれ、詰曲輪と考えられている。大手曲輪は四方を土塁で囲まれ東側斜面中段に犬走りがある。寺曲輪には木原城主近藤氏の菩提寺と伝えられる永巣寺があり、境内南側土塁斜面に近藤氏所縁の苔むした墓石・供養塔が數基並ぶ。物見砦は、木原城よりも古い時代の砦といわれるが詳細不明である。山戸堀と二重堀は城の東側から南東部の台地続きを守る総延長約500mの長大な防御線を構成する。特筆すべきは二重堀でこれを見すには木原城を語り得ない見応えのある遺構

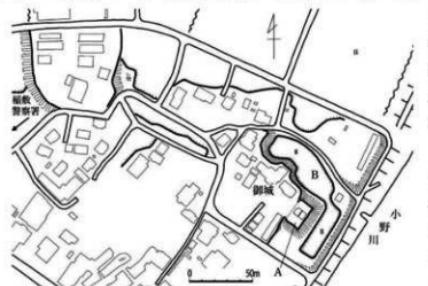
御城跡縄張図 西山洋 2021.4.18

小野川と小野川旧河道に挟まれた標高約 2m の低地で、稲敷警察署の東側約 280m 付近に位置する。周囲は宅地になっている。

小野川に架かる高田橋の北側約 160m の地点にある宅地は御城といわれ、その一部 A が東側の水田に向けて突出している。広さは 12m × 20m で周囲に土塁は認められないが、一帯では唯一標高 3m を越えている。斜面は切岸状で、周囲の水田 B は水堀の面影を止めている。現在の小野川

は昭和 40 年代に開削されたもので、戦国期には、周囲の低地を水によって防御する水城であったと思われる。周辺は宅地化されているため遺構は確認できない。

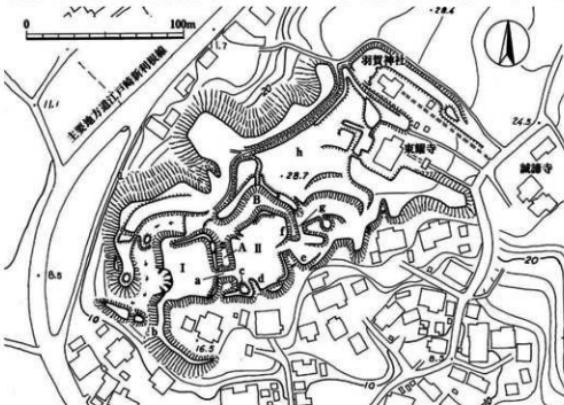
羽賀城跡縄張図 西山洋 2004.11.22 (『改茨』より転載)

遺構の保存状態は、西側部分の字根古屋は比較的良好であるが、それ以外は、寺社境内、集落などによる後世の改変が著しく、原型を確認できない場所も多い。根古屋の東側の字堀之内、荒地までが城域であろう。構造的には、少なくとも3つの曲輪からなる連郭式城郭で、戦国期に整備されたものと考えられる。曲輪Iと曲輪IIは幅約10mの堀A隔てられ、土橋aで連結されている。曲輪Iの南側に尾のように土塁が伸びた部分bがあるが、後世に宅地とするため曲輪Iの南側を大きく土取したものと思われる。曲輪IIの南西側、堀切に面したところに櫓台cがある。その東側には、台地の根小屋地区から上がってくる堅堀様の道dが付いている。曲輪IIの北側は深く幅の広い横堀Bで守られている。曲輪IIの東側には変形ではあるが馬出eがある。曲輪IIから馬出へ出る土橋には北側から強力な横矢fが掛けられている。馬出から細い土橋gを渡って北側へ出ると東側の東羅寺および羽賀神社境内付近まで広がるかなりの広さの空間hがある。後世の改変が著しく城郭の構造に乏しいが、土塁や仕切りの段差、櫓台らしき高まりがあり、曲輪IIIだったと思われる。台地の南東側も城域と考えられるが、ここも改変が著しい。曲輪Iと曲輪IIの南側斜面下は根小屋地区で現在も住宅が密集している。

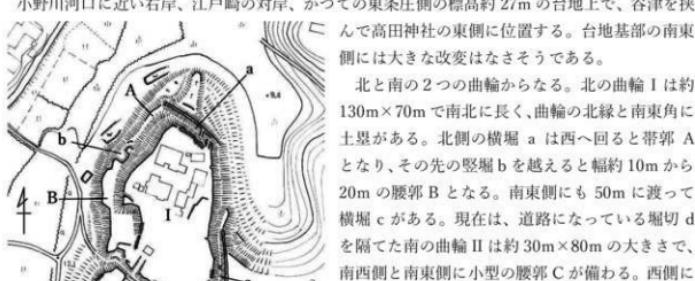
東条高田城跡縄張図 岡田武志 2022.3.11

小野川河口に近い右岸、江戸崎の対岸、かつての東条庄側の標高約27mの台地上で、谷津を挟んで高田神社の東側に位置する。台地基部の南東側には大きな改変はなさそうである。

北と南の2つの曲輪からなる。北の曲輪Iは約130m×70mで南北に長く、曲輪の北縁と南東角に土塁がある。北側の横堀aは西へ回ると帶郭Aとなり、その先の堅堀bを越えると幅約10mから20mの腰郭Bとなる。南東側にも50mに渡って横堀cがある。現在は、道路になっている堀切dを隔てた南の曲輪IIは約30m×80mの大きさで、南西側と南東側に小型の腰郭Cが備わる。西側にわずかに土塁が残る。

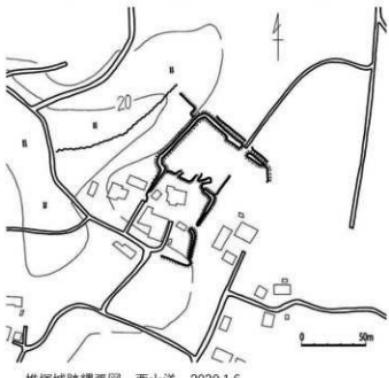
椎塚城跡縄張図 西山洋 2020.1.6

椎塚城跡は、稲敷市立高田小学校の南南東約 850m、徳昌寺の南東側約 230m の標高約 28m の台地上に位置する。

土壘・堀の規模は小さいが、直線状の土壘が隨所に残り、2つないし3つの方形の曲輪を連郭式に配置した構造であった可能性が推察される。土壘の西側角に隅櫓と思われる高まりを認める。あまり技巧の感じられない方形を基本とした構造から、地元豪族の居館が元になっていいると思われる。

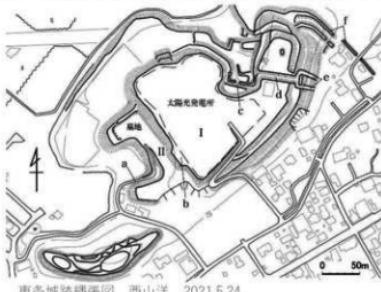
東条城跡縄張図 西山洋 2021.5.24

圏央道稲敷東 IC の約 2.4km 西側の標高約 27m の台地上に位置する。戦後、主郭部は、学校地、工場地として使われたため大きく改変され、現在は太陽光パネルが設置されている。

曲輪 II は、西側からの登城路 a に横矢をかけ、張り出し b はその北側を通り曲輪 I へ入る道に横矢をかけていたと思われる（1947 年撮影の空中写真による）。曲輪 I 内部には見るべきものはないが、北側に腰郭や横堀の一部 c が残る。かつて、北西側を二重に横堀と土塁が取り巻いていた様だが、下段は土取りで失われ手がかりは無い。曲輪 I 北東側に幅約 10m の堀切 d があり、横堀 c と連絡している。堀切の東側は、二股に分かれ豊堀 e となる。東北端の土塁 f は、集落の東側を守る総構え的な防壁であろう。南西側の島状の丘陵は、元は連続していたのかもしれない。

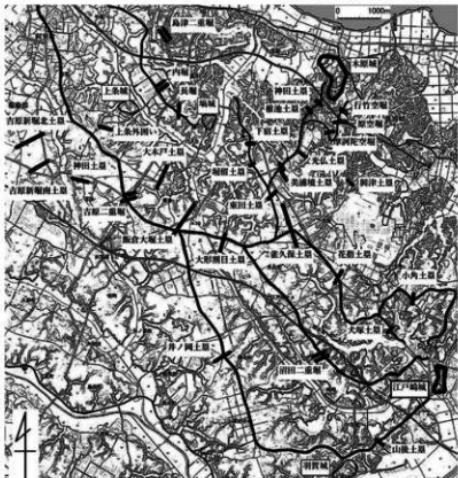
稲敷地域の街道閉塞堀切・土塁群分布図 西山洋 2022.6.28

一方、稲敷の台地上には、それらとは趣の異なる占地の堀切・土塁が、群の様相を呈して構築されている。江戸崎市街地から西へ向かう旧街道(馬の背道)に直行させて、街道の遮断を目的にしたと思われる堀切・土塁が数kmの間隔で連続して配置されている。これらが『阿見町史』でいうところの「戦国土塁」である。多くは直線状の堀と土塁であるが、中には桟形や馬出を備えた雀久保土塁、横矢を掛けた美浦境土塁、歎を伴った大形割目土塁あるいは二重堀になっている吉原二重堀土塁、沼田二重堀土塁、内堀土塁など、形態に多様性も見られる。特に、江戸崎城(0834)、木原城(0829)およびその他の支城に至る街道を閉塞し防護するためと思われるものは、稲敷市内に5本、阿見町内に11本、美浦村内に6本、牛久市内に1本と高密度に配置されている。

これら堀切・土塁群をいつ誰が構築したかに関する記録はないが、この一帯に勢力を広げていた江戸崎土岐氏が関与したと考えるのが自然であろう。戦国時代の後期、土岐氏の支配地域は、北に霞ヶ浦、東と南には香取の海といった沼沢地を控えて比較的安全ではあったが、西方は台地続きのためこの方面から佐竹氏とその同盟軍多賀谷氏が侵攻してくることが懸念された。土岐氏は、永禄5年(1562)に木原城、同11年に龍ヶ崎城(0777)を、西方防衛の両翼として改築し、広大な稲敷の台地をいくつかの支城と堀切・土塁群で面的に防衛する戦略を展開したと見られる。しかし、天正18年(1590)、想定をはるかに越える豊臣軍の江戸崎侵攻に対しては、防護力を発揮できなかつたと思われる。なお、これらの遺構は村の境界、猪土手、野馬土手、馬の放牧場だという説もあるが、仮にそのように使われたにしろ戦国時代に造られた構造物を近世以降に再利用したと考えても不自然ではないであろう。(西山)
