平成24年度（2012年度）

日田市埋蔵文化財年報

I 平成 24 年度の埋蔵文化財調査事業

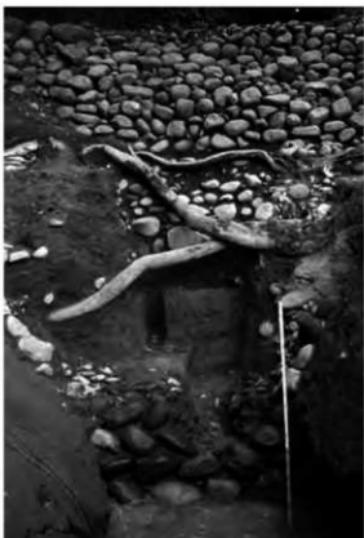
本丸跡北側石垣検出状況

次に本丸北側の搦手口に関しては、瓦の出土は見受けられず、その門の構造の解明にまでは至らなかった。しかし、北側の曲輪から搦手口に到る通路にも高石垣が施されていることが判明した。また平面プランとしては、大手門北側櫓と搦手門を繋ぐ石垣に関しては、2箇所のシノギ積みによって連結していることが推定されるに至った。

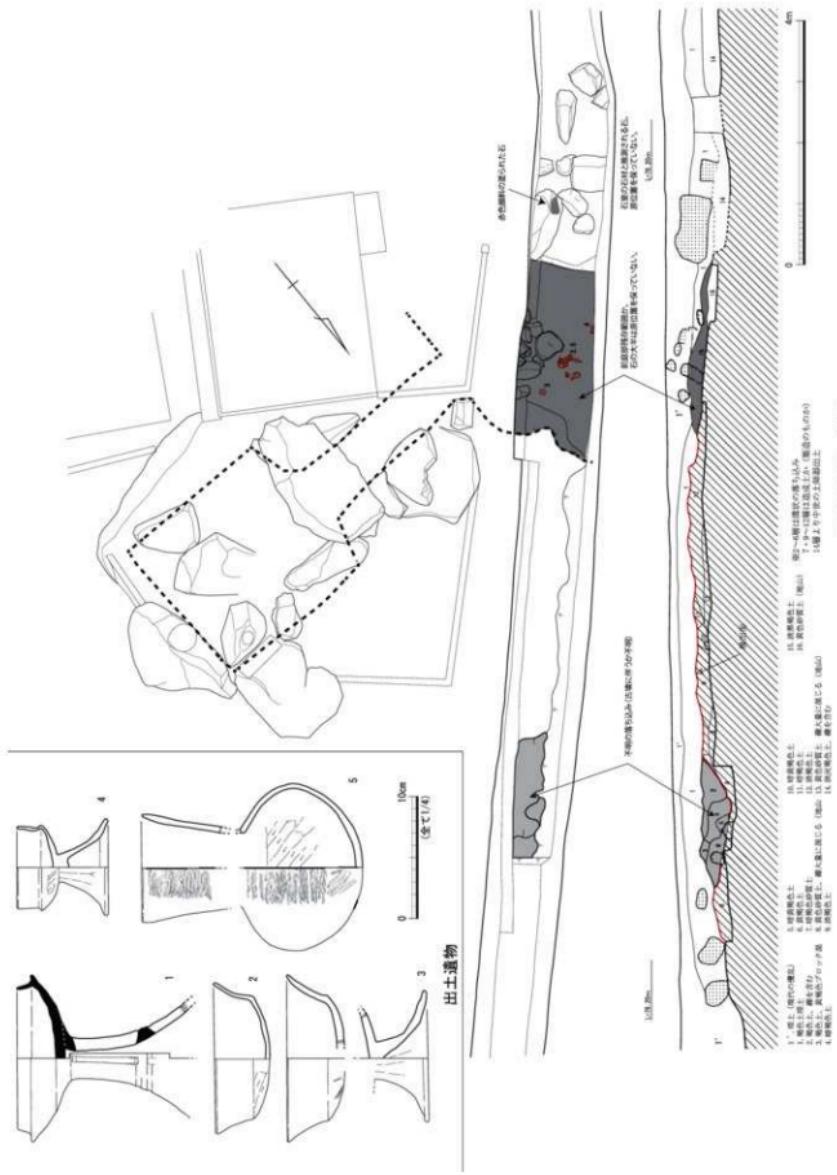
3号填塞測圖 (1/80)

この前庭部は、玄室から外にハの字状に開き、緩やかに落ち込んでいた。床面からは墓前祭祀に用いたと思われる土器類が出土し、玄室に近い箇所からは閉塞石と思われる人頭大の河原石が出土した。そのほか、北側のやや離れた箇所からは、落ち込みが認められたが、明確な周溝とは断定できなかった。

前庭部床面からは、土器類などが原位置を留めた状態で出土し、2～5がこの場所、1はこの周辺の攪乱土中から出土した。1は須恵器高环、2は鉢、3は高环、4は小型の高环、5は長頸壺で、2～5の土器類はいずれも精製の良品である。これら出土遺物から6世紀後半のTK43墳の時期が考えられる。そのほか、引き倒された石室石材のなかには赤色顔料が塗布されている大石も発見された。

以上の調査結果から、この古墳は6世紀後半頃の1号墳と同時期のもので、前庭部の位置などから单室で10～15mほどの古墳と考えられた。また、部分的な調査で、推測の域を出ないものの、赤彩石材の存在から装飾古墳の可能性も想定される。このような調査成果が得られたことから、事業課と協議し、この地点での下水道管理設工事を中止して、別ルートで調整することとなり、現地を真砂上で保護して現状復旧することとした。なお、併せて実施した本管部分の調査では、現代の攪乱が著しく築後軌道などの遺跡の痕跡は認められず、工事にあたって問題ないと判断した。（渡邊）

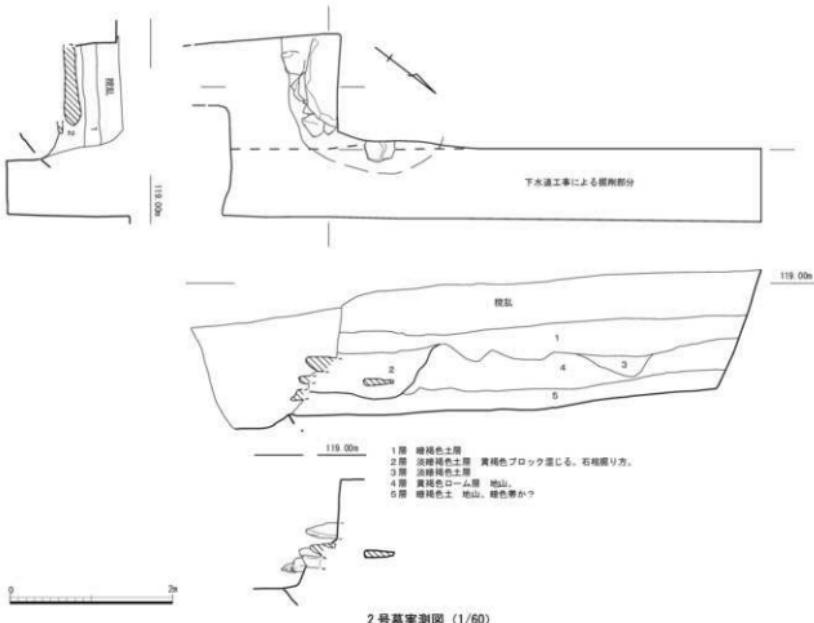
2号基実測図 (1/60)

2号墓は1号墓の南東側約10m付近で確認された。蓋石と控え積みの一部を検出したのみである。主軸はN-86°-Eにとり掘り方は控え積みのすぐ外側から掘り込まれているのが確認できたが、一部を工事により削平を受けていた。また蓋石部分での規模は長軸で約0.3m、短軸で約1.1m+aを測る。また1号墓と同様に遺物は出土しなかった。

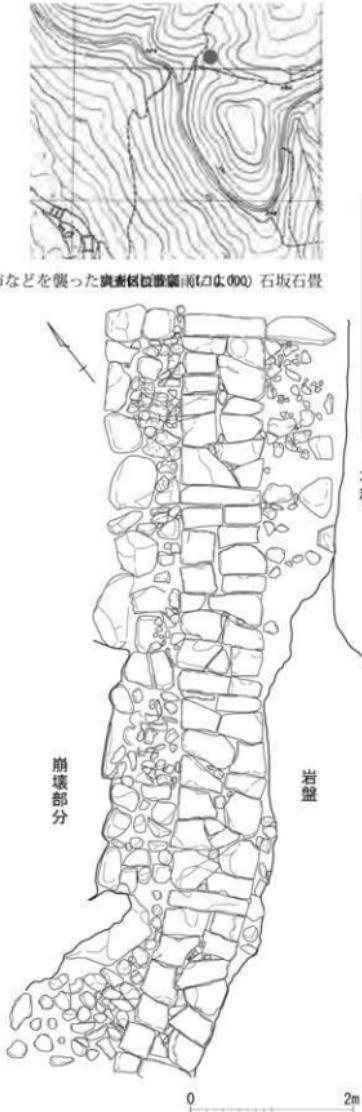
測量平面図 (1/60)

測量は崩壊部分を挟んで、長さ約 9.5 m、比高差約 1.2 m の間について行った。以下、所見を述べる。

石畠の幅は約 2.2 m で、中央部分に約 1 m の切り石を基本的には 2 列にわたり敷くが、急勾配を緩和するため、約 2 ~ 2.5 m 置きに長さ約 1 m の切り石を 1 個敷き、階段状にしている。中央部分の左右両側には約 60 cm の幅に切り石や玉石を敷く構造となっている。このような敷き方は基本的なものであり、場所によっては自然の岩盤を利用している部分も見受けられる。(若杉)

今回の測量調査の原因は、平成 24 年 7 月 3 日と 14 日に日田市などを襲った **豪雨** によって、石坂石畠道の石積みの崩壊、崖面の土砂崩れなどが発生したことによる。その後、復旧工事を行うことになったため、現状の崩壊状況を測量したものである。
