平成23年度（2011年度）

# 日田市埋蔵文化財年報

筑後軌道豆田駅転車台跡調査報告

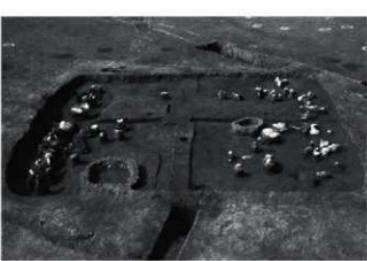
4号竪穴遺構発掘状況

古墳時代前期に比定される主な遺構としては、竪穴建物跡が7棟、溝状遺構が2条確認されている。竪穴建物跡では内5棟で竪穴を確認し、1棟でカマド跡を検出した。竪穴・カマド跡が検出されなかった残りの1棟については、小形丸底窓、高窓やミニチュア土器が多数出土していることから祭祀に関連する遺構と考えられる。確認された溝状遺構の内、1条は竪穴建物群から離れた調査区南側で検出されており、集落の境を意識した水路の可能性を考えることが出来る。また、水口と考えられる張り出し部を持った溝状遺構も確認されており、水田に関連する遺構の可能性を考えることが出来る。

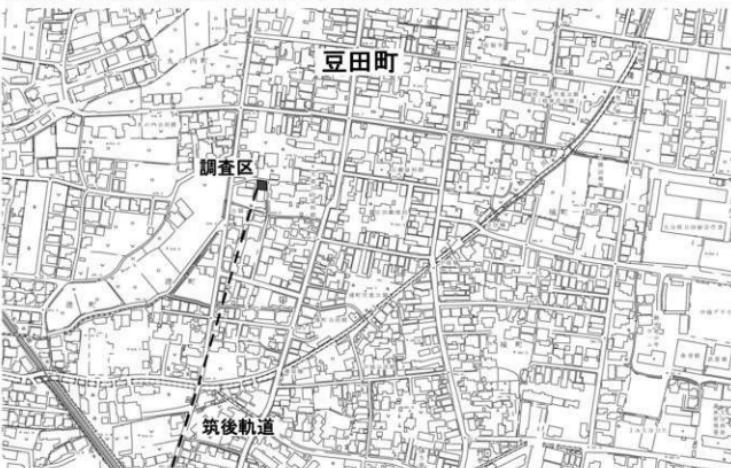
第1図 築後軌道豆田駅転車台跡の調査区位置図

筑後軌道豆田駅転車台は、日田市丸の内町34番地に所在する。この場所は、豆田町に残る重要文化財草野家住宅のすぐ裏手にある。転車台は、すぐ北と西に江戸時代に造られた豆田町を貫流する玉石積みの水路があり、地盤面が少し高い場所に設置されている。（第2図）

また、付近の明治期の字図には筑後軌道が鉄道用地と記され、その路線は第1図のとおり、転車台から城内川まで伸び、その後は現在の県道丸山五和線の道路敷きを南へと真っ直ぐに延びていたことがわかっている。

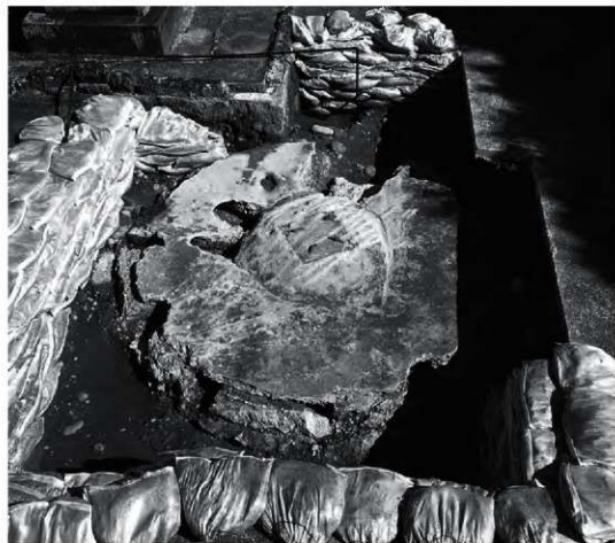
写真1 転車台発掘写真（南から）

ある。調査では全掘していないため、主に基礎部分の内面しか把握できず、基礎造りなどは不明であるが、基礎部分の掘り込みライン（写真5）は確認することができた。基礎部分の平面形態は円形をなし、中央には橋梁を支えるための軸受けが残っていた。壁は全て失われていた。

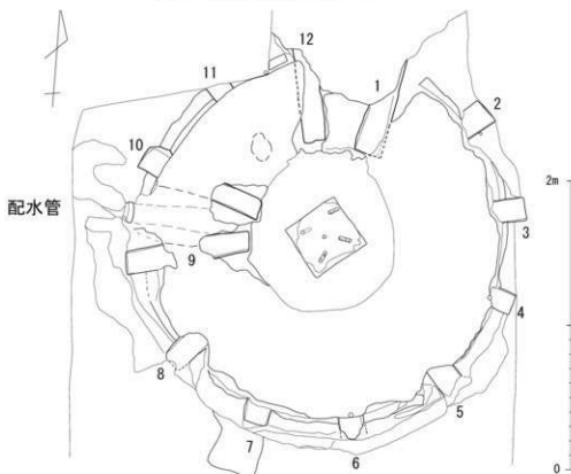
第3図 転車台跡遺構実測図 (1/30)

直径約1.8mのほぼ円形に造るコンクリート造りの高さ10cmほどのマウンド状の高まり中央には、40cm四方の軸受け痕跡が認められた。この方形の軸受けには、四隅に25cm間隔に4本の鉄製のボルトが打ち付けられていた。このボルトは、回転軸受けを固定するためのものである。鉄製ボルトは直径2cm、長さ8cmで、いずれも曲げられた状態で確認できた。

基礎部分の周囲には、橋梁の両端下に付随した車輪を受けるレールの痕跡が確認できた。レールは転車台を壊すときに除去されたと考えられ、レールの鉄錆痕跡や枕木を留めた大釘の確認から、その存在を知ることができた。(第1表) レール痕跡は、最大幅 7 cm を測る。受け付け中心部からレール痕跡までの距離は 1.25 ~ 1.33 cm を測ることから、直角 2.6 m の円形に巡るレールが敷設されていたものと推定される。

レール固定用の12本の枕木痕跡を確認でき、枕木は軸受け中心部から放射線状に配置されている（第1図）。枕木は腐食し、一部織維状に残っていた程度である。枕木痕跡から知りえる大きさは、長さが83～87cm、幅が15～16cm、高さが10～13cmである（第2表）。

今回の調査では、筑後軌道の終点である豆田駅転車台跡の実態を把握することができた。この転車台跡は概ね次のような工程により構築されたと考えられる。まず砂質地盤を掘り込み、軸受けの土台となるコンクリート基礎を造り、同時に排水土管を設置する。その後、枕木12本を放射線状に配置し、円形レールを犬釘で固定し、モルタルで内部底を仕上げて基礎部分とする。その後、円形に壁を造り、回転軸受けや回転軸などを取り付けたと仮定できる。また調査結果をもとにすれば、転車台の壁内面の直径は2.8mと推定される。

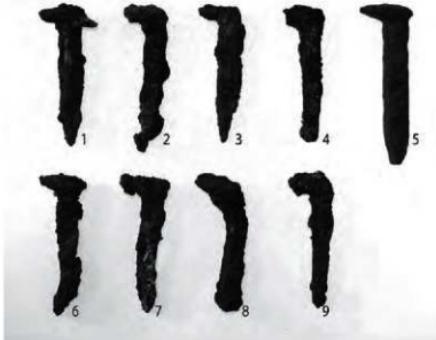
写真2 犬釘の写真

今回の発掘調査では、転車台の時期に関する遺物はほとんど出土していないが、枕木痕跡などから計9本の犬釘が出土した（写真2）。各犬釘の寸法は第1表にまとめているが、長いもので10.9cm（第4図）、短いもので8.7cmを測る。類似した寸法も見受けられるが、いずれも微妙に大きさが異なる。枕木痕跡にも2本の犬釘がそのまま残っており、これら9本の犬釘もレールを止めるために使われていたものであろう。

第1表 出土犬釘一覧表（番号5だけは鋸を落とした状態。）写真は、写真2に該当）

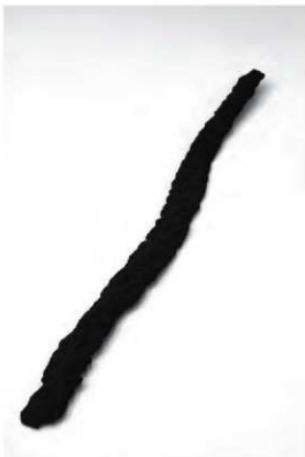
寸法は現存長 38.8cm、最大幅 2.6 cm、最大厚 0.5 cm を測り（先端部及び基部は欠損）、年代は古墳時代中期（5世紀）のものと考えられ、他の出土例の時期とほぼ変わりはない。

蛇行劍については、全国で 76 件の出土が報告されており、その多くは畿内及びその周辺と九州南部に見られる。大分県での出土例はこの劍のみで、希少的価値があり、この鉄劍が出土されたと伝えられる姫塚古墳とともに、日田の古墳時代の歴史を語る上でも、学術的にも重要な資料であることから、平成 23 年 5 月 31 日に市の有形文化財に指定された。

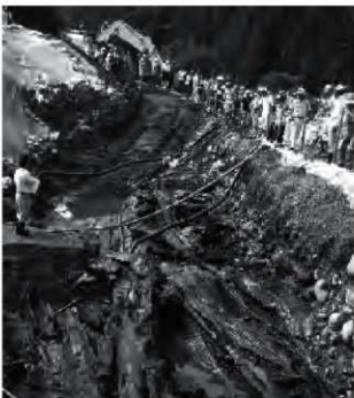
阿蘇火山は、世界有数のカルデラ火山であり、なかでも 9 万年前の阿蘇 4 火碎流の流出は、阿蘇火山最大の噴火である。県教委が行った平成 20 年度の調査では、小野川下小竹付近において、阿蘇 4 火碎流堆積物と火碎流になぎ倒されて取り込まれた樹木化石が良好に産出することが確認された。

埋没樹木はトウヒ属やヒノキ科、スギを主体とする針葉樹が優先し、樹木は二次堆積による「異地性化石」であり、大きく変形している。樹木化石の年輪から、火碎流の発生時期は晩秋から晩春にかけての時期と推定される。

このように、火碎流の堆積の詳細と噴火後の泥流や土石流の発生という阿蘇 4 火碎流堆積物の詳細が観察され、火山国における最大級の火山噴火について多くの知見が得られたことから、平成 23 年 9 月 21 日に日田市で初めての国の天然記念物に指定された。
