山形城跡発掘調査報告書

昭和 56 年 3 月

山形市教育委員会

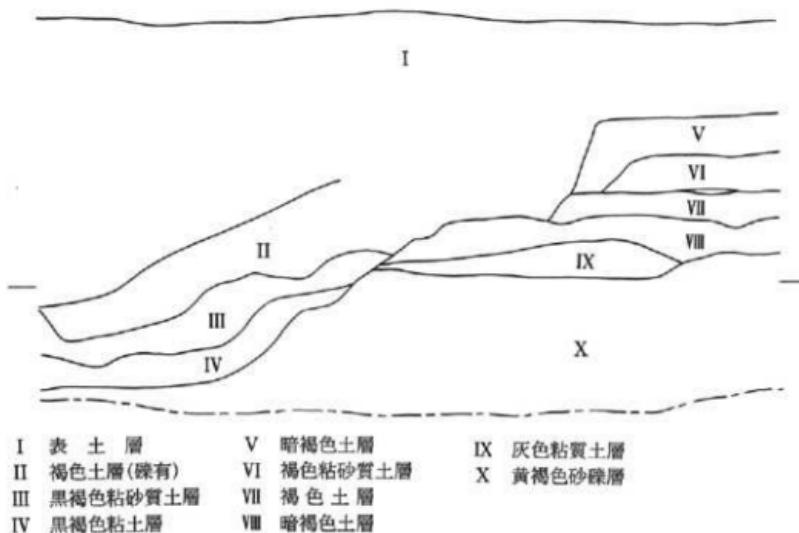
第2図 野球場D地点(東面)

東と西の壁面から確認できるものである。

扇状地端に堆積したと考えられる砂礫層を南側から北側に傾斜しながら掘り込んでおり、南側の掘込まれていない砂礫層上には少なくとも四層にわたって版築が行われていることが確認された。

砂礫層の掘り込まれた底面から版築と確認できる上面までの高さは約2m余である。

本遺構は本丸堀跡の内側の土壘と推定されるが、版築が何層にわたって行われているのかや、北方が調査できないため堀幅といったものはわからない。なお、東と西面の砂礫層の落ち込みの上端を結ぶ線は、N-43°-Wを測る。

このような中で、時期や規模・平面形態等は不明ながらも、何らかの遺構であろうと考えられる地点を数箇所確認できたことは大きな成果であった。その中でも特筆すべきはやはり、野球場D地点において確認された、旧土壘と外周する濠の状態なるかを想わせる遺構である。馬見ヶ崎川の扇状地に堆積した砂礫層を掘り込んで、その上に版築が行われているこの遺構は、幅や高さといった規模が充分に把握できなかつたものの、野球場建設作業中、軟質地盤に苦しんだという外野席付近と相接するところからみると、本丸周濠の跡と推察することも十分可能性あるものと思われ、更に今後、山形城の調査研究を推めていく際の大きな指標となるものであった。

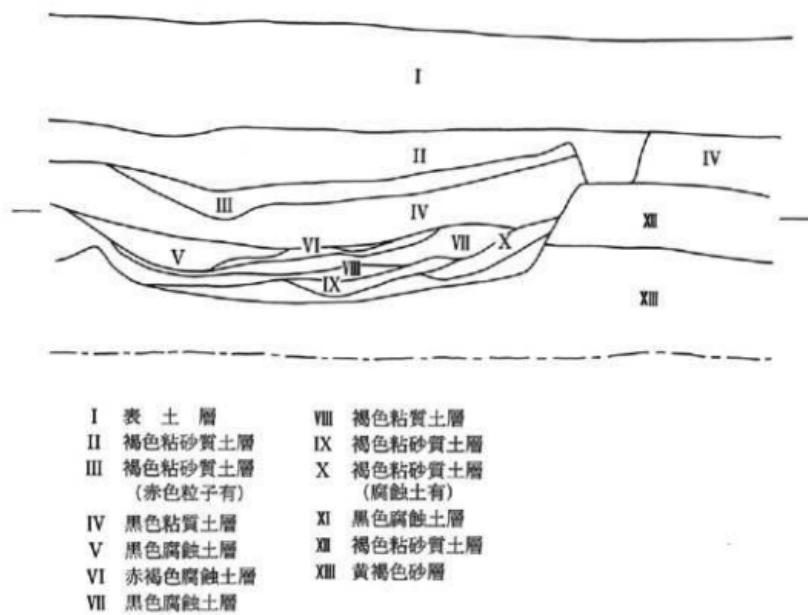
第4図 野球場E地点(北面)

北の壁面から確認できるものである。約1mの表土層下に、東側から西側にかけてはつ

きりとした落ち込みを示している。

その幅は、西側が調査できず不明であるが深さは約1m40cmを測る。

覆土は十層であるが、特に底面から約40cm内には水分を多量に含んだ腐蝕土が七層にわたってレンズ状に堆積している。

これらの状況から、この遺構には水がたたえられていた可能性が極めて強い。

また、覆土である腐蝕土からは、完形、破片を含め六個体分の土師系土器が出土している。

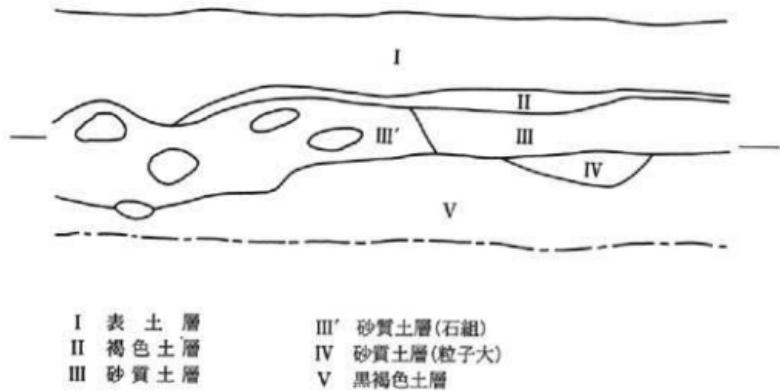
第5図 運動広場A地点(西面)

北を除いた東・西・南の壁面から確認できるものである。

地表下約60cmにある厚さ40~60cmの第III層中に径約50cmの河原石が平らな部分を上面にしてほぼ水平に並べられており、この石を含む第III層並びにそれに続く下層は固くしまっている。

平面的広がりをもっていたと考えられるが、その規模や性格ならびに時期はわからない。

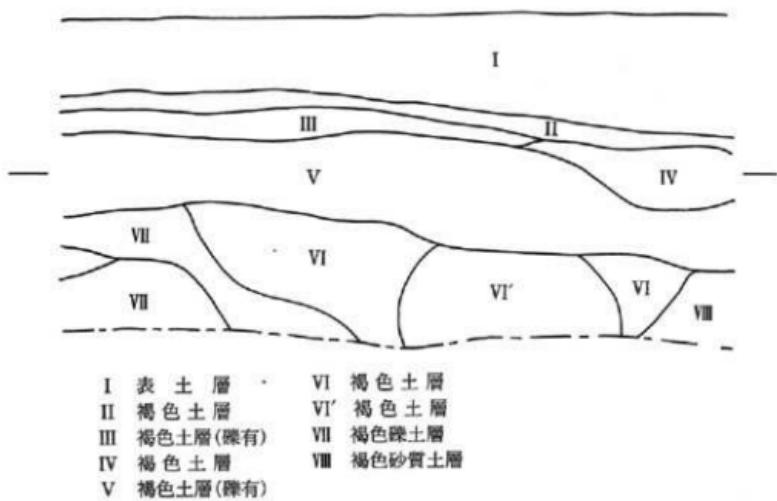
第6図 運動広場G地点(南面)

南壁面の地表より約1.8mの第V層下に確認できるもので、径30~40cmの河原石が人為的に積まれた状態で存在している。東・西・北の壁面は比較的に安定した土層堆積を示し、このような石積はみられない。

この石積が南方向に平面的に広がりをもつのか、または上層部分から下層方向に続くのかは不明で、その規模や性格・時期といったものはわからない。

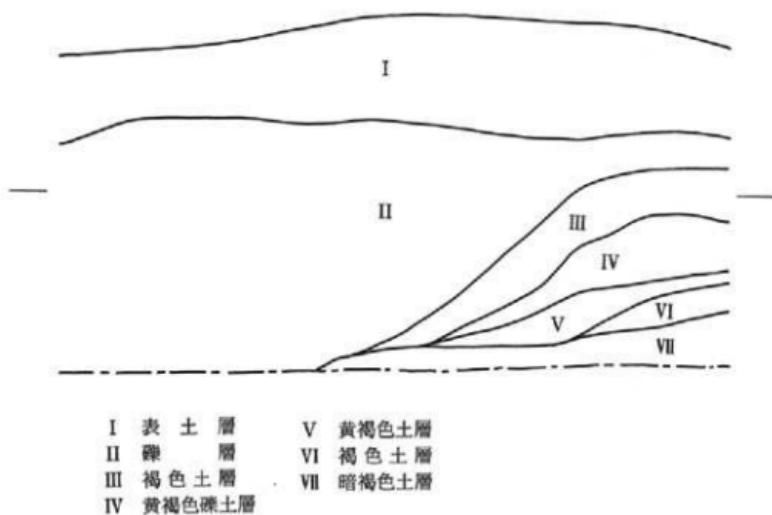
第7図 運動広場H地点(北面)

南と北の壁面に確認できるもので、約60cmの表土層の下に東側から西側にかけての落ち込みとして現われている。

東側の落ち込みを形造っている層は五層まで確認でき、非常に固くひきしまった層をしている。また、落ち込んでいる層は一層としてとらえることのできる径10~20cmの河原石を主体とするもので、西側では掘り下げられた部分の底面まで続いている。

西側がどのような状態で続くのか、落ち込みが遺構であるか、河原石の層そのものが遺構であるのかはわからず、その規模や性格、時期は不明である。

なお、ケーブル線埋設の際、この河原石を主体とする層がF地点方向（北方向）へ続くことが確認された。

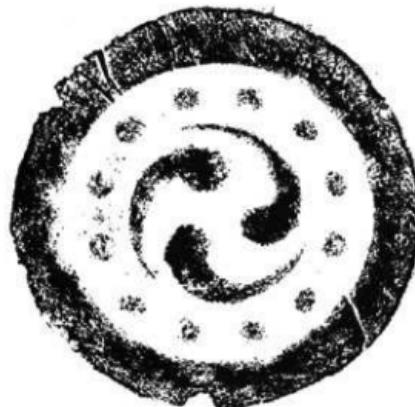
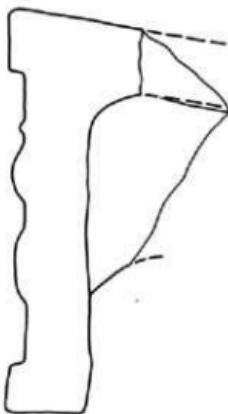
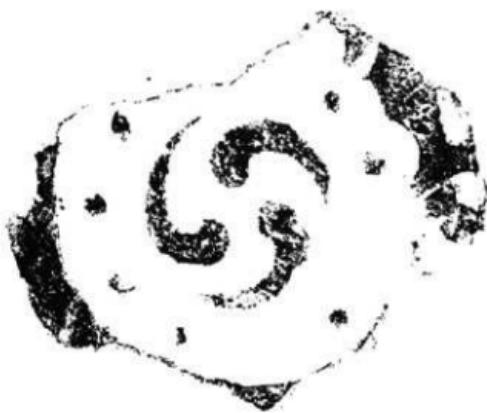
第8図 出土遺物(瓦)実測図

今回出土した遺物は、そのほとんどが瓦片であり、これらの瓦はすべて調査以前に機械力により掘り上げられたものである。したがって、どの層からどのような状態で出土しているかは不明であり、層位的に時代判定をくだすことができない。

時期的に大別すると近世以前の瓦と現代瓦に分けられる。

近世以前の瓦には黒色を呈するものと赤褐色を呈するものの二種類があり、本瓦葺用のものである。この近世以前の瓦には、有紋の軒丸瓦・軒平瓦が数点あるが、その他多くのほとんどは丸瓦及び平瓦であり、大きさ形にも違いが認められる。この違いが時期的なものなのか、建物等の相違によるものなのかは不明である。

また、今回出土した瓦は、山形市郷土館に収蔵されている山形城に係る瓦と言われているもの、更には昭和14年に二の丸西南角の堀中から発掘され現在山形市立第一小学校に所蔵されている瓦と合わせて、山形城本丸跡等の建築遺構を研究する上で貴重な資料となるものである。

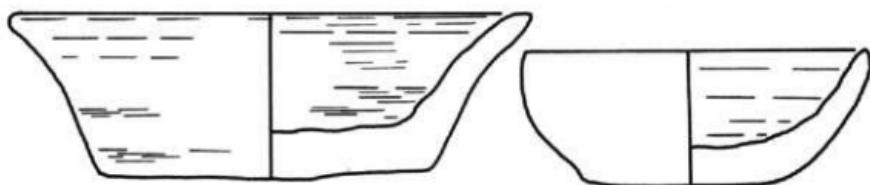
第10図 野球場 E 地点出土遺物(土器)実測図

土器には、野球場E地点より出土した土師系土器がある。

ロクロ使用の左回転の糸切痕を有し、胎土及び焼成ともに良好である。

室町から近世頃の祭祀用のものと推定される。
