# 荒谷館東郭 発掘調査報告書

1991

山辺町教育委員会

山辺町埋蔵文化財調査報告書第3集

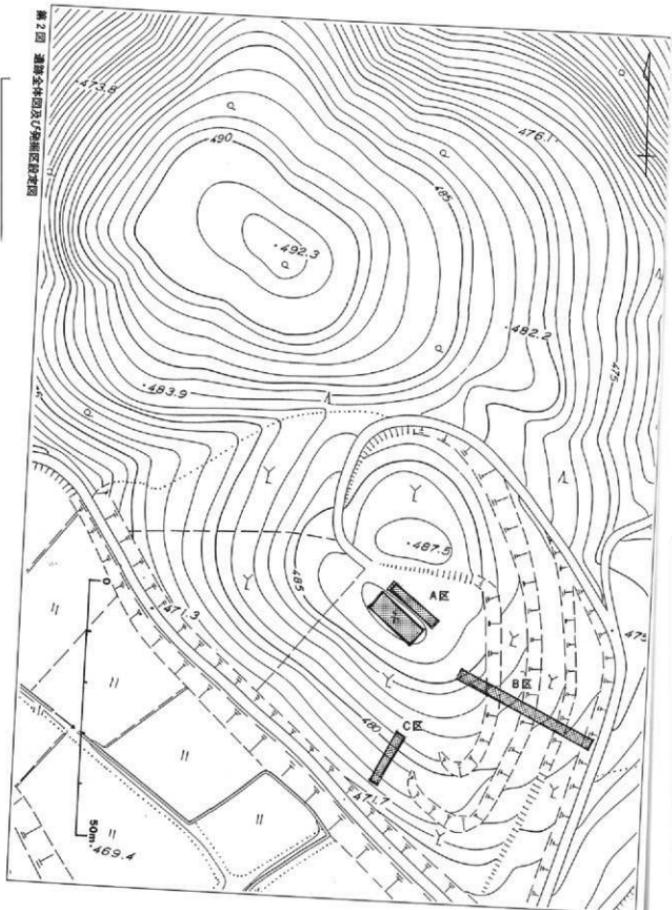
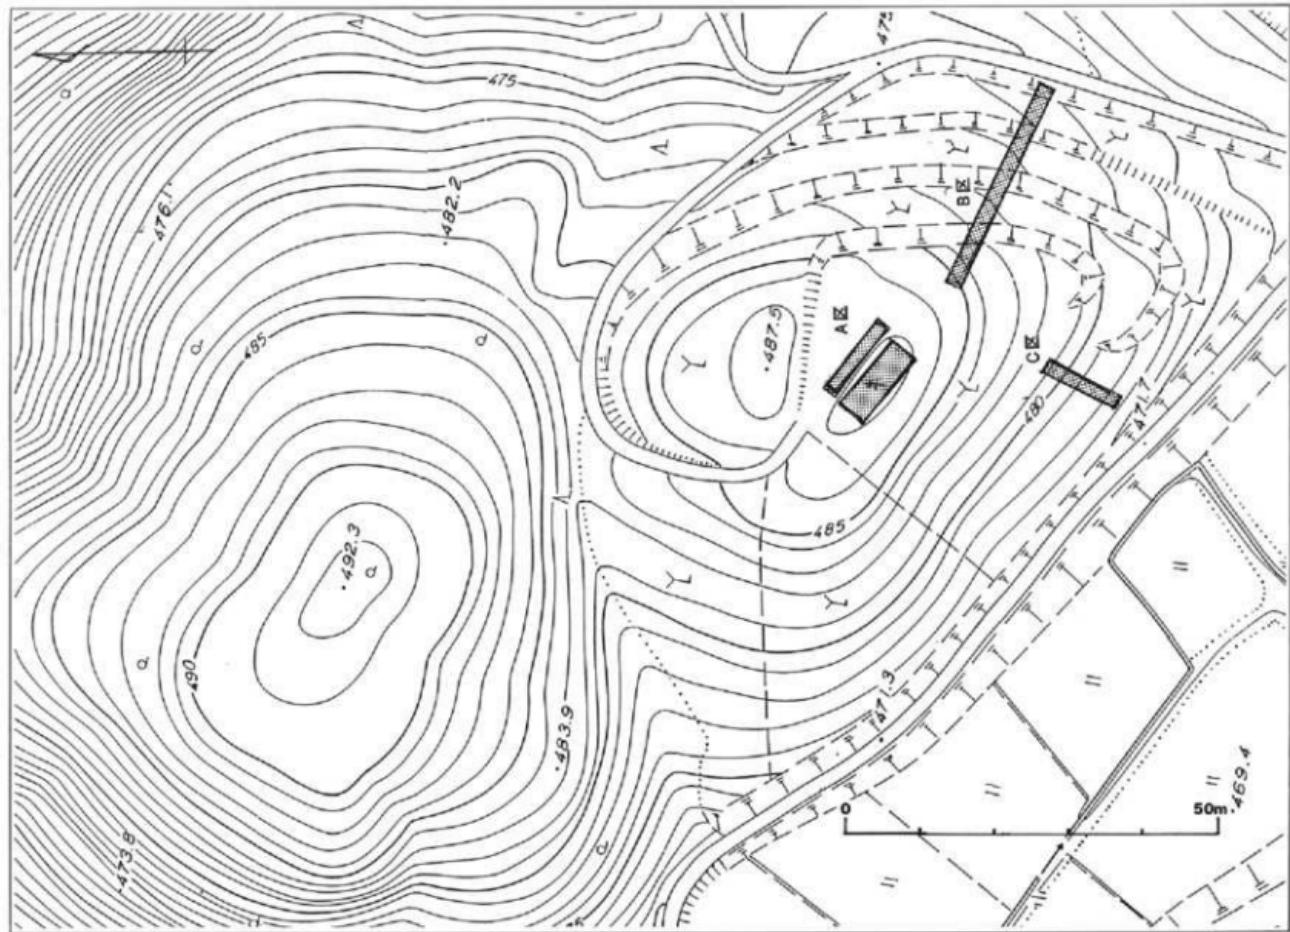
第2図 遺跡全図及び発掘区設定図

- (1) 頂上部の平坦面に構築部の有無を確認するため発掘区を設定する。
- (2) 東側の傾斜変換線より頂部にむかって段状に連なる帶曲輪を通したトレンチを設定し、その構築の状況を明らかにする。
- (3) 南側の斜面は、急であるため明瞭な曲輪は見られないが、幅は狭いながら小さな段が何段にも取りまくので、人工的なものであるかどうかを確かめる。

以上のような目的で発掘箇所を設定した。(1)をA区、(2)をB区、(3)をC区と呼

A区は、 $4 \times 11m$ を頂上部のやや高まりのある部分に設け、その右側に $2 \times 12m$ のトレーニチを平行して設定した。B区は $2 \times 28m$ のトレーニチを斜面に直行して設け、C区はやはり斜面上から下に $2 \times 11m$ のトレーニチを設定して発掘を開始した。発掘総面積は $146m^2$ である。

### 3. 発掘調査の方法 (第2図)

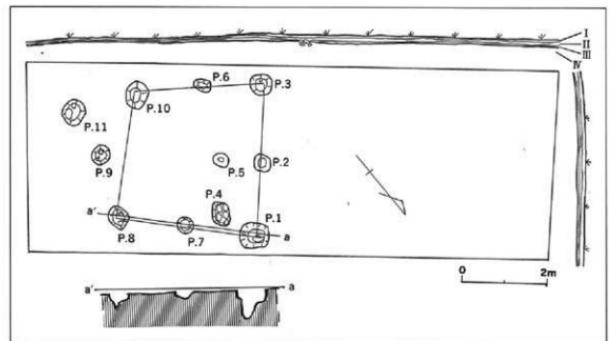
第3図 A区柱穴配置図

あり、工事にかかる北側のほぼ全部とそれと平行する低い場所の2箇所にトレントを設定した。後者をA'区といふ。A区もA'区も覆土が薄く地表より35cmで、基盤のローム土に達する。A'区には何らの構造も認められなかったが、A区の西側において12個の柱穴らしい落ち込みが認められた。(第3図) そのうち、柱穴調査が進行する中で、P.4とP.5及びP.11は落ち込みが比較的浅く、明確に構築物を埋設した柱穴とは認められなかつた。掘り方が明らかで、その中に柱材などを埋めたことがうかがわれるのは、P.1、P.3、P.8、P.10で、これらが主柱穴であろうと推定される。それら主柱穴の間には、P.1とP.3の間に岩盤をやや掘り込んだP.2、P.1とP.8の間にはP.7、P.8とP.10の間にはP.9、P.3とP.10の間にはP.6があり、主柱穴の間にそれを補強するような支柱があつたことがうかがわれる。(第3図)

主柱穴P.1とP.3の柱間寸法は3、4m、P.3とP.10の間は3m、P.8とP.10の間も3m、P.8とP.1の間は3.3mであるからやや重みをみせるが柱間を10尺にした櫛状の構築物があつたものと思われる。主柱間に支柱を置いた10尺方形で、高さ5m内外の櫛の痕跡と推定されるのである。それは附近にあった樹木を切り出し、組み合せて構築した臨時の施設であったことが柱穴の状況からもうかがわれるのである。東郭頂部の位置からしても櫛があつたことはうなづけるのである。東郭頂部において他の構築物は認められない。(第3図)

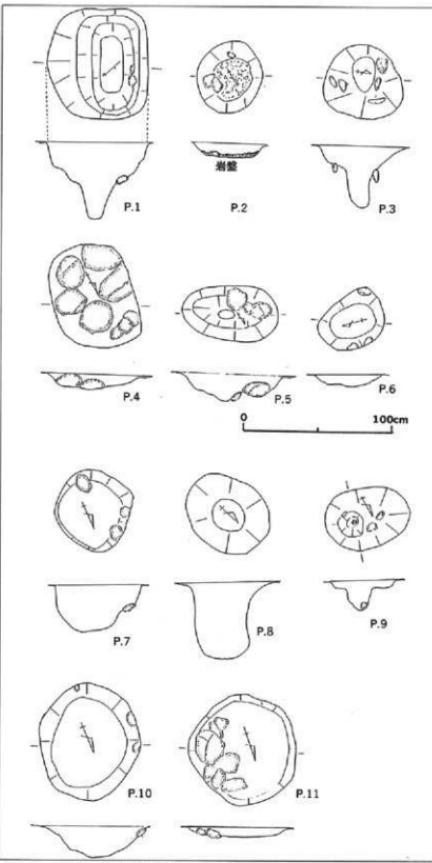
第4図 A区柱穴平面及び断面図

主柱穴は、掘り方が60cmより80cmの不整円形をなし、更に中心部に円形の柱痕を埋めた痕跡があり、それは地表より50及至60cmの深さに及んでゐる。おそらく先頭を細く削った10及至15cmの丸太柱の柱を埋め込んだものと思われるが、これらの柱穴はいたって粗放で、柱の動画を防ぐため礫石を周囲に配している。但しP.10のみ深さが10cm程度で浅い、主柱穴の中間にあつた支柱穴も主柱穴より掘り方が小さく、深さも10~20cm程度である。(第4図)

なお、P.1とP.8の主柱穴からは、底部より柱の沈下を防ぐ長さ20cmの朽ちた横木が出土し、P.1からは針金を取り付けたもののが掘り出された。したがつてP.1とP.3は、最近設けられた葡萄棚の支柱であることが判明した。それでも周囲の基盤層は固い岩盤をしてゐるので、もともとあつた柱穴を再利用して、深くやや広く掘つたものと推定した。第4図のP.1とP.8は、もともとの柱穴の状況ではない。(第4図)

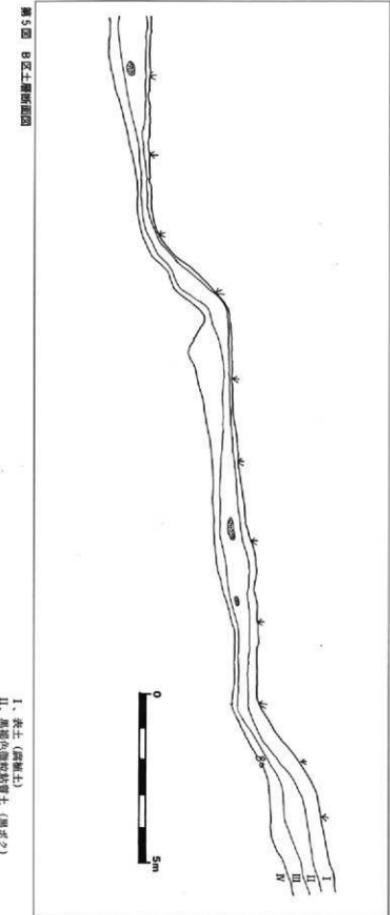
B区を含む東斜面は、幅5m内外の帯曲輪が下から上にむかって4段に構築されて取り巻いている状況を示している。最近において段々畑をつくるために重機を入れて整地されたといわれるが、帯曲輪は館をつくる際に斜面を打ち切って設けられたものであることが、B区トレントの断面観察から明らかである。すなわち、最近重機が入れられ整地されたのであるならば、土層にかなりの乱れがある筈である。また基盤層のローム層上にすでに段

形成がみられることは、館構築当時に基盤層まで掘り込んで帶曲輪が形成されたことを示している。(第5図)

B区においては、表土下に黒褐色微粒土層いわゆる黒ボクが厚く堆積している。おそらく館構築の際の地表は黒ボク中にあり、曲輪をつくるにあたって、基盤のローム状土層まで掘り込まれていたのである。後世に畠を造成するため整地されたにしても、土の動きはせいぜい黒ボク上層までであったと思われる。なおBトレーナーの断面3箇所に施土の痕跡が認められるが、後世の整地がここまで及ばなかったことを表わしている。おそらくこの施土群は隨所に認められ、館が機能していたころの地表面に近く、軍勢の野营地における炊飯などの焚火の跡と推定され、各段の曲輪に見出すことができる。この帶曲輪は、幅5m、次の段との高低差1.5m及至2.2mにわたり、東郭の緩傾斜面である東面より北面に至るまで見事に取り巻いているのである。

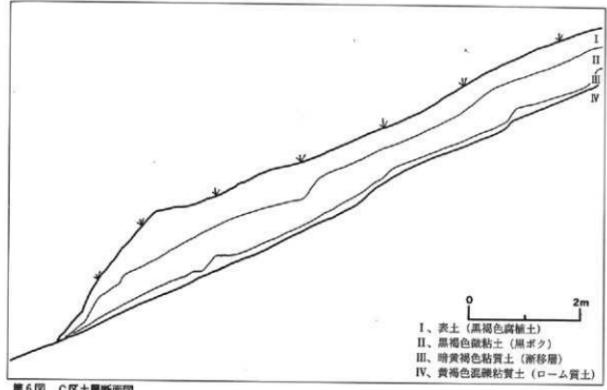
南面のC区は、傾斜面が急であるために、東面のような整然とした曲輪は必要としなかつたらしく、東面の曲輪は南面に入ると消える。しかし明確な壁は認められないものの、狭い段が6~7段にわたって上から下までつづいていることが現状ではうかがうことができる。C区の土層断面においても、第2・3層において観察することができる。これは自

然地形ではなく、かなりあいまいながら西郭へ通ずる狭小な段が数段にわたって設けられていたのである。これを明確な壁によって区画された曲輪とはいえない。このような段は、他の城跡にも多く例を見ることができる。(第6図)

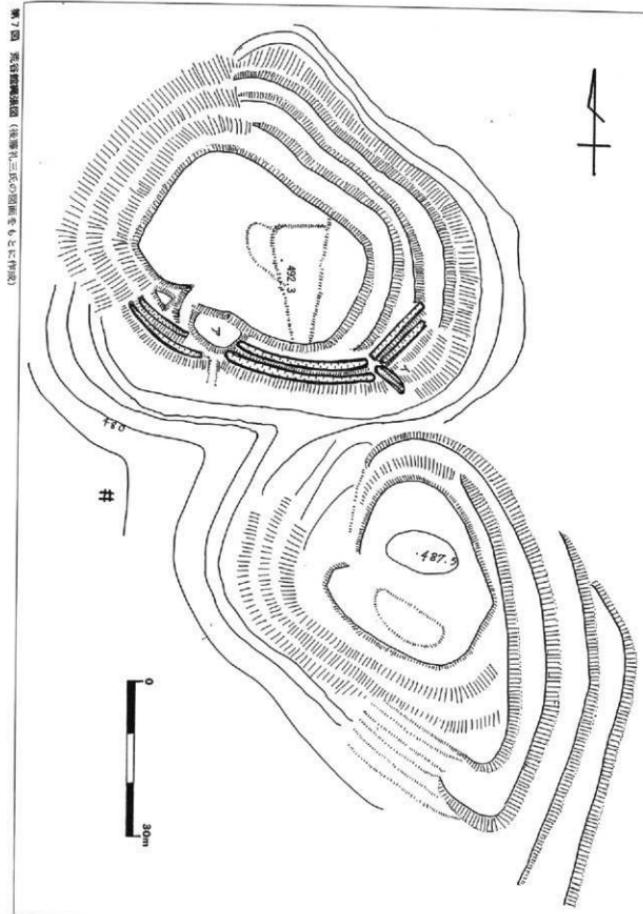
東郭の裾部は東から西へまわって東郭頂部にいたる路は北にも通じて西郭の斜面に至る。やがて左右に二重の空濠がのび、前面には明確な壁をもつ曲輪が横たわる。おそらくこのあたりが虎口であろう。(ア)右側の二重空濠は間もなく消えるが、左側の空濠は東側から南側へむかって伸びている。一時この二重濠が途絶えるあたりに上から下へ急斜面にそつて堅堀が一条設けられる。(イ)二重の濠が途絶える東から北にかけては、明瞭な腰曲輪が3段にわたってめぐり、西面は急斜面で自然面である。このように急斜面の西面を除く全面が二重濠と3段の腰曲輪によって構成される堅固な構えである。なお南側山麓に自然の涌水を利用した井戸がある。

本郭である西郭につづく東郭はすでに述べた通り、東面から南面にかけて腰曲輪がめぐり、頂上部に橹が設けられている。山頂部からは山形盆地を望見することができ、眼を転すると大藪集落があり、西村山郡朝日町宮宿への道路と北作を経て荒砥と山形を結ぶ狐越街道への道路を俯瞰することができる。現に荒谷館の直下を狐越街道へ通ずる道路も通っている。以上のように、このあたりは宮宿と山形、西置場と山形盆地を結ぶ交通の要衝にあつたのである。

西郭の頂部と東郭櫓跡の距離は77mで、東郭の北々西の位置に西郭がある。西郭が主郭であるのは、東郭より5m余り高く、腰曲輪を防禦施設とする東郭に対して、二重の空濠がめぐらされより堅固に構築されているからである。東西に連なる2つの丘陵が荒谷館で、連郭式山城と從来いわれてきたものである。近世の城郭概念からすれば、西郭が本丸、東郭が二の丸ということになるであろう。

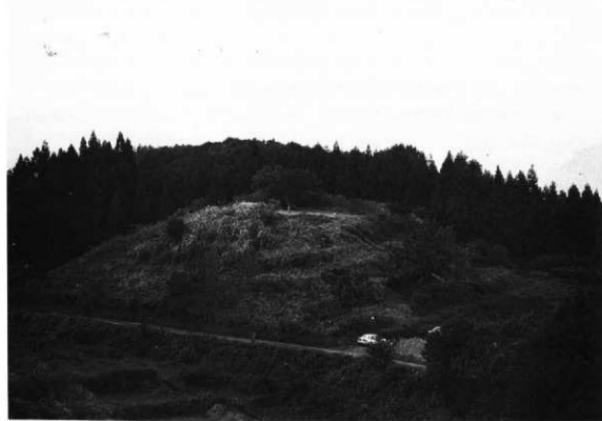
荒谷館を北側や東側からみると、いくつかの段をもつ方錐台状に見える。(図版2)そしてその背後に西郭が木におおわれて望まれる。建設工事にかかるのは、東郭の頂上部から東半分であるから、次のような目的で発掘区を設定した。

2. 荒谷館全景（背後の林が西界）

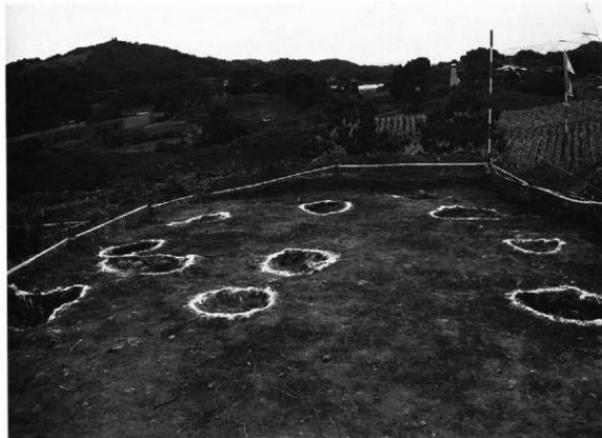
4. A発掘区の柱穴

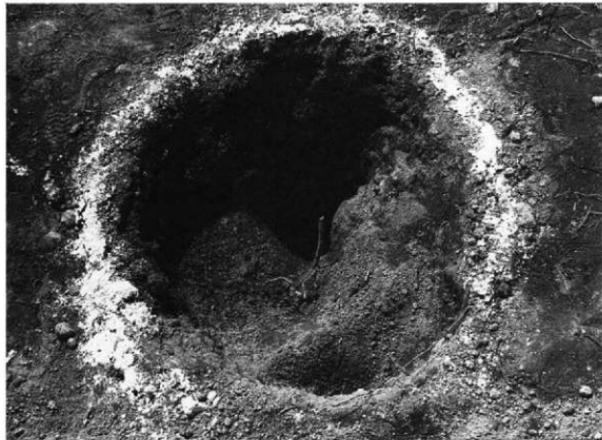
5. 柱穴 P.8

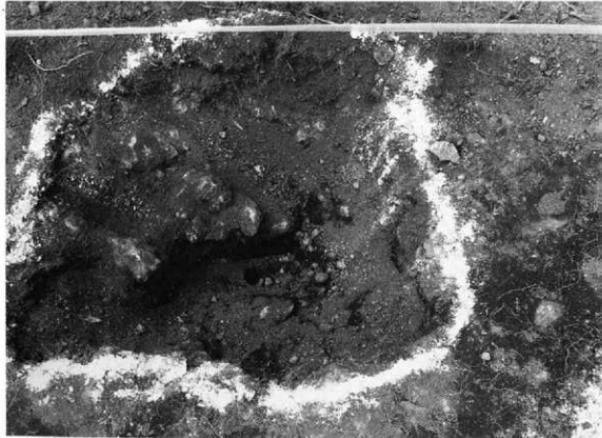
6. 柱穴 P.3

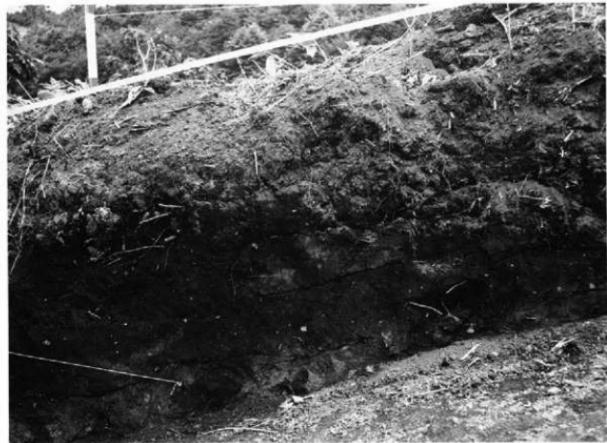
8. B区土層断面

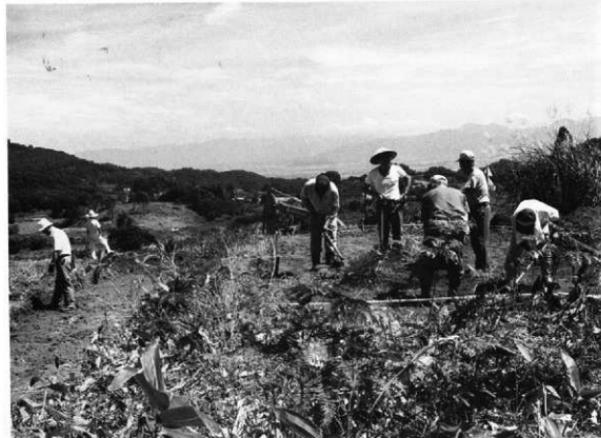
10. A区の発掘状況
