## 日本の方池と韓国の方池

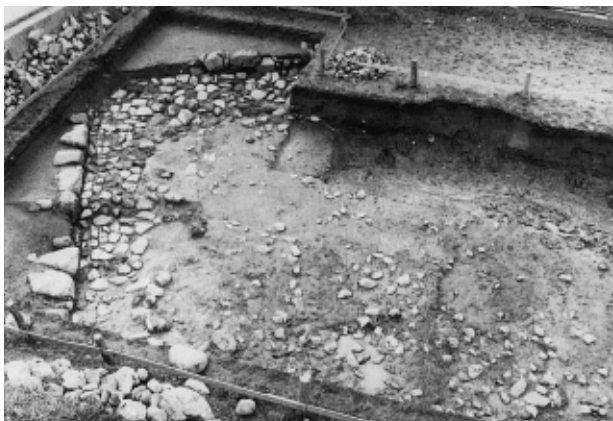
図10 島庄遺跡方池南隅（東から）  
（『発掘された東アジア古代苑池』1988、奈良県立橿原考古学研究所、より再掲）

**島庄遺跡**（図10） 飛鳥川右岸の緩傾斜地にあり、方池のなかでも内法一辺が42mと、とびぬけて大きい。池の周囲は上面に敷石のある、幅約10mの堤が巡る。堤の高さは保存状態の良い東南隅で、内側2m、外側0.8mである。堤の石積は内外面ともに河原石を野面積みしたもので、内側は径50cm前後の石をほぼ垂直に6、7段に積み上げ、外側は径30～40cmの石を約70度の角度で3、4段に積む。堤は、内外面とも隅が小さな円弧をえがく。池底には径20～30cmの河原石を池中央にむかって緩やかに下がる角度で貼ってある。池の給水口は不明だが、南方で見ついている石組水路を経由したと推定されている。排水施設は北辺中央部の護岸下に埋められた木樋暗渠である。木樋は断面U字形にくり抜かれており、径約60cm、一本の長さ約8mの巨材で、上に厚さ約15cmの盖板がのる。蓋の端部には径20cmの円孔が穿たれている。円孔の左右約1.5mの位置に掘立柱が立つ。遺構としては残存していなかったが、おそらくこの円孔に縦樋を差し込み、縦樋の途中に設けた複数の排水口の栓を抜き差

しすることによって池の水位を調整したのであろう。両側の柱は縦樋の上部を固定する横木をとめるためのものと理解できる。池の築造年代は池底から出土した土器によって6世紀末から7世紀初頭と考えられている。蘇我馬子の邸宅、天武天皇の別宮嶋宮、草壁皇子の嶋宮などとの関連が推定されている池である。

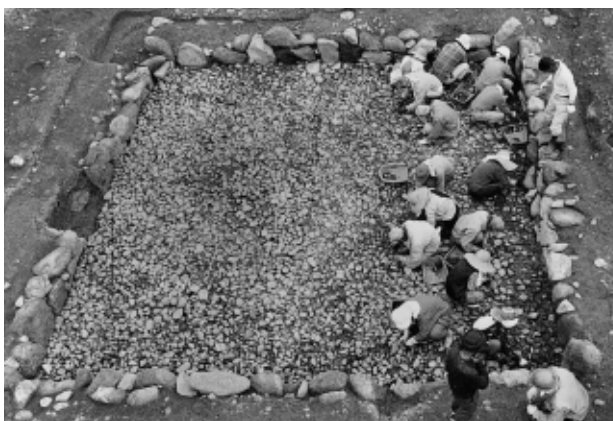
図11 石神遺跡方池A（西から） 四隅に立石がある

石神遺跡方池A（図11）は、4棟の長大な建物で囲まれた東西16.8m、南北42mの中庭の西南部につくられた石組池である。一辺約6mの正方形で、深さは0.8mである。護岸は河原石を2、3段に積み重ねるが、四隅に

は立石を据えている。護岸の裏込めは粘土と砂質土を版築のように交互につき固め、池底は地山の上に粘土を敷き、その上に小石を敷きつめている。池の周囲に石敷はなく、中庭の表面は土のままであったようだ。給排水施設は確認できなかったが、池の築成法などから考えると、水を蓄えたことは疑いなく、懸樋などを用いて宴会や儀式的時に一時的に給水した可能性がある。池の年代は7世紀中頃の斉明朝と考えられている。

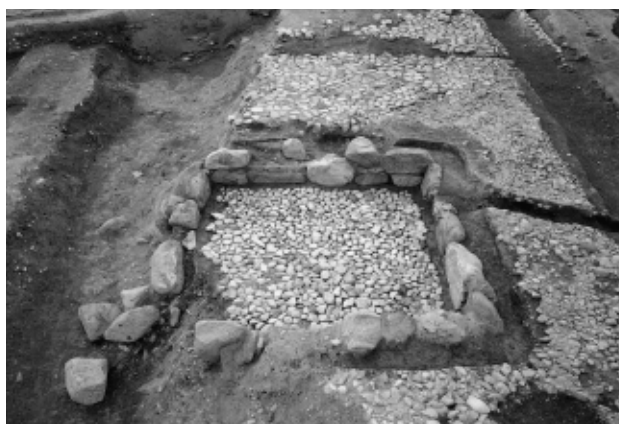
図12 石神遺跡方池B（東から） 周囲にも石が敷かれている

石神遺跡方池B（図12）は、石神遺跡の南を画する東西堀の南にあり、水落遺跡との関連も考えられるが、水落遺跡が斉明朝であるのに対して、方池Bは7世紀後半代、天武朝の遺構であり、年代が合わない。池の規模は東西3m、南北3.2m、深さは約0.6mである。護岸は幅40～90cmの河原石を立て並べ、底には拳大の礫を敷く。護岸の裏込めや池底には黄色粘土を用いている。池の周囲には礫敷がある。給排水施設は、方池A同様不明である。

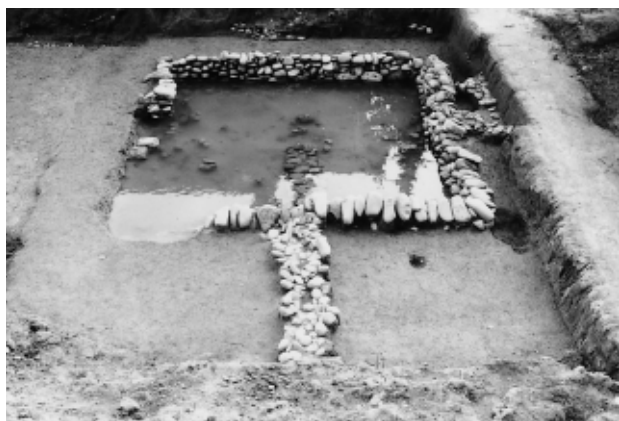
図13 郡山遺跡方池（北から）  
石組の給排水路がとどく

**郡山遺跡（図13）** 仙台市の南、広瀬川右岸の自然堤防上にあり、ほぼ平らな地形である。方池は陸奥国庁の政

庁正殿の北東20mという役所の中枢部に位置する。池の大きさは東西3.7m、南北3.5m、深さ0.8mであり、護岸は径20cm前後の河原石を小口積に4、5段に積み上げている。底には拳大のやや扁平な礫を敷き詰めていたと推定される。北辺中央に給水用の石組溝がとりつき、西辺中央にはオーバーフローを受ける排水用石組溝がある。池の南には正殿の北側一帯に敷かれていた石敷がある。年代は7世紀末から8世紀初頭と考えられる。

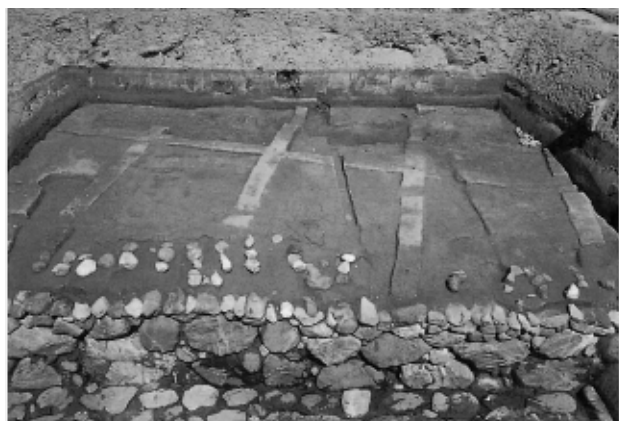
図15 平田キタガワ遺跡の護岸と上下の石敷（南から）  
（『発掘された東アジア古代苑池』1988、奈良県立橿原考古学研究所、より再掲）

**平田キタガワ遺跡（図15）** 飛鳥川の谷の一本西を流れ

る高取川右岸の平坦地にある。150mほど北には欽明天皇陵があり、この南側くびれ部付近にはかつて4体の「猿石」と呼ばれる石造物があった。「猿石」を庭園の付属物と考える説もあり、「猿石」の存在はこの遺跡の性格を考える上で示唆的である。遺構は東西に直線的にのびる石積護岸とその前面の敷石、および護岸上面の敷石である。護岸は南面し、延長12m分検出したが、地中レーダー探査によると100m以上続くという。ほぼ垂直に河原石を高さ1.6mに4段積みするが、下部は径1m前後の大石を用い、上部は径20～50cmの石を2段に積んでいる。底石も大きく、径0.5～1mの石を平らに敷き並べ、護岸上面には径20～30cmの石を次第に北が高くなるよう敷いている。遺物から直接、池の年代を確定できなかったが、飛鳥川流域の石材を用いていること、石積、石敷の形態から考えると、飛鳥時代の遺構として問題はない。

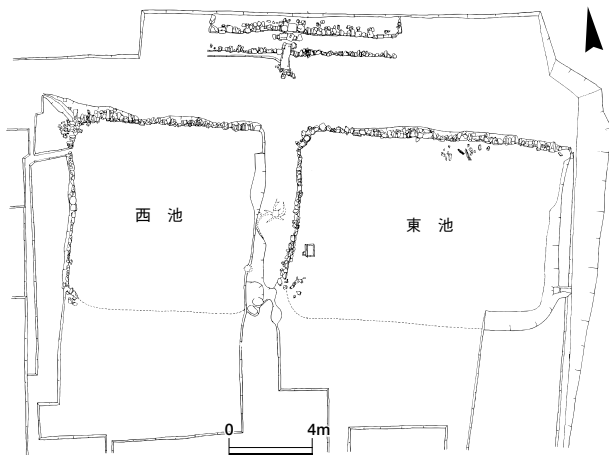
図16 定林寺跡 東・西池遺構平面図（『扶餘定林寺址蓮池遺蹟発掘報告書』1987、忠南大学校博物館・忠清南道庁、より再掲）

**定林寺跡**（図16・17） 忠清南道扶余郡扶余邑にあり、錦江左岸丘陵裾の平坦地にあたる。扶余は6～7世紀にかけて百済が最後に都した地であり、定林寺はその中心部に位置する。1983～84年に南門跡の南5.4mのところ

で中央の参道を挟んで東西に並ぶ2基の方池が発掘された。東池は東西15.3m、南北11m、西池は東西11.2m、南北11mであり、深さはともに0.5mほどである。石積護岸は北辺と西辺にはあるが、東と南にはない。池底には敷石はなく、地山のままである。平面形は不明確な部分もあるが、隅はやや丸みをおびる。中央の参道は伽藍中軸線に対して西へ1.5m片寄り、また方位も若干ずれる。池の堆積土からは蓮の葉と茎の炭化物が出土した。池の創建年代は、扶余遷都間もない頃と考えれば、6世紀中頃となる。

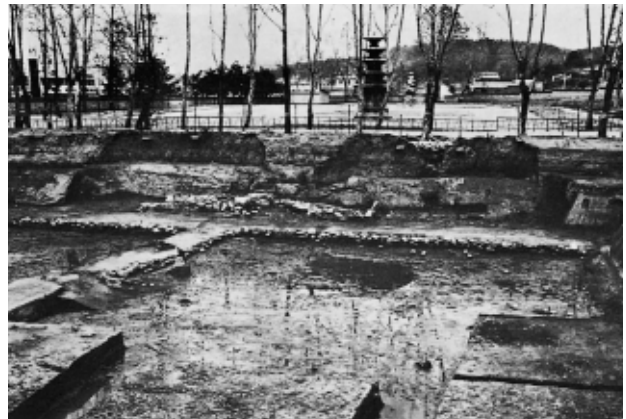
図17 定林寺跡 東池全景（南より）（出典：図16と同じ）

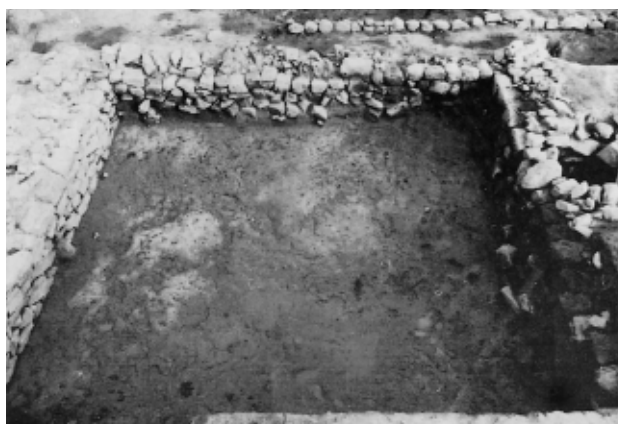
図18 扶余王宮跡推定地 方池全景（西より）（『扶餘官北里百濟遺蹟発掘報告（Ⅰ）』1985、忠南大学校博物館・忠清南道庁、より再掲）

**扶余王宮跡推定地**（図18） 扶余の王都は東から西南方に湾曲して流れる錦江の南側につくられているが、湾曲部の内側に面して王城である扶蘇山城が築かれている。王宮跡はその西南麓に推定されているが、方池はここで発見された。見つかったのは池の東半部で、東西5.3～6.3m、南北6.25m、深さは中央部で1.15mである。護岸は3辺とも雑石をほぼ垂直に4～5段積み上げた石積みで、角は直角に折れる。池底は素掘りで、内部の堆積土からは蓮の葉と茎が出土した。

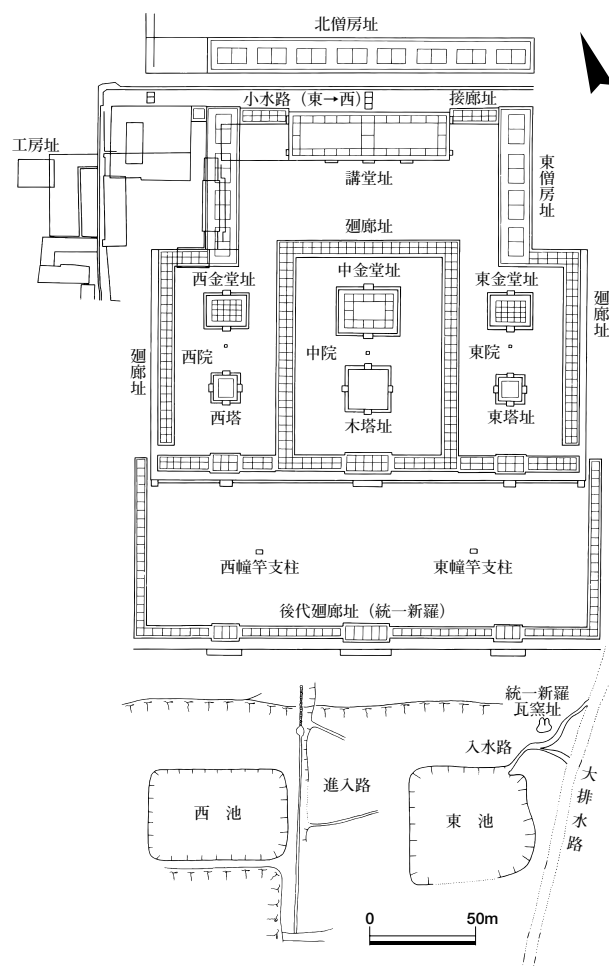
図19 益山弥勒寺跡遺構配置図（『弥勒寺遺蹟発掘調査報告書Ⅱ（図版編）』1996、扶餘文化財研究所、より再掲）

**益山弥勒寺跡**（図19） 扶余の南南西33km、全羅北道益山郡金馬面に弥勒寺はある。益山は7世紀に扶余の副都として拓かれた都と考えられている。弥勒寺は塔と金堂の組み合わせが東西に3組並ぶ壮大な伽藍で、方池は伽藍南参道の両側に掘られている。参道は幅50.5mもあり、伽藍中軸線に対して7～8m西に寄っている。東池が東西51m、南北48m、深さ1.2mであり、西池が東西54.5m、南北41m、深さ1.6mと大きい。いずれも基本的に素掘りであるが、東池西岸の一部には4段の石積みがある。池の平面形はきちんとした方形ではなく、池岸も緩やかな斜面をなす。池の造成は弥勒寺の創建期より降り、統
