# 吉備池廃寺の調査

## —第111次

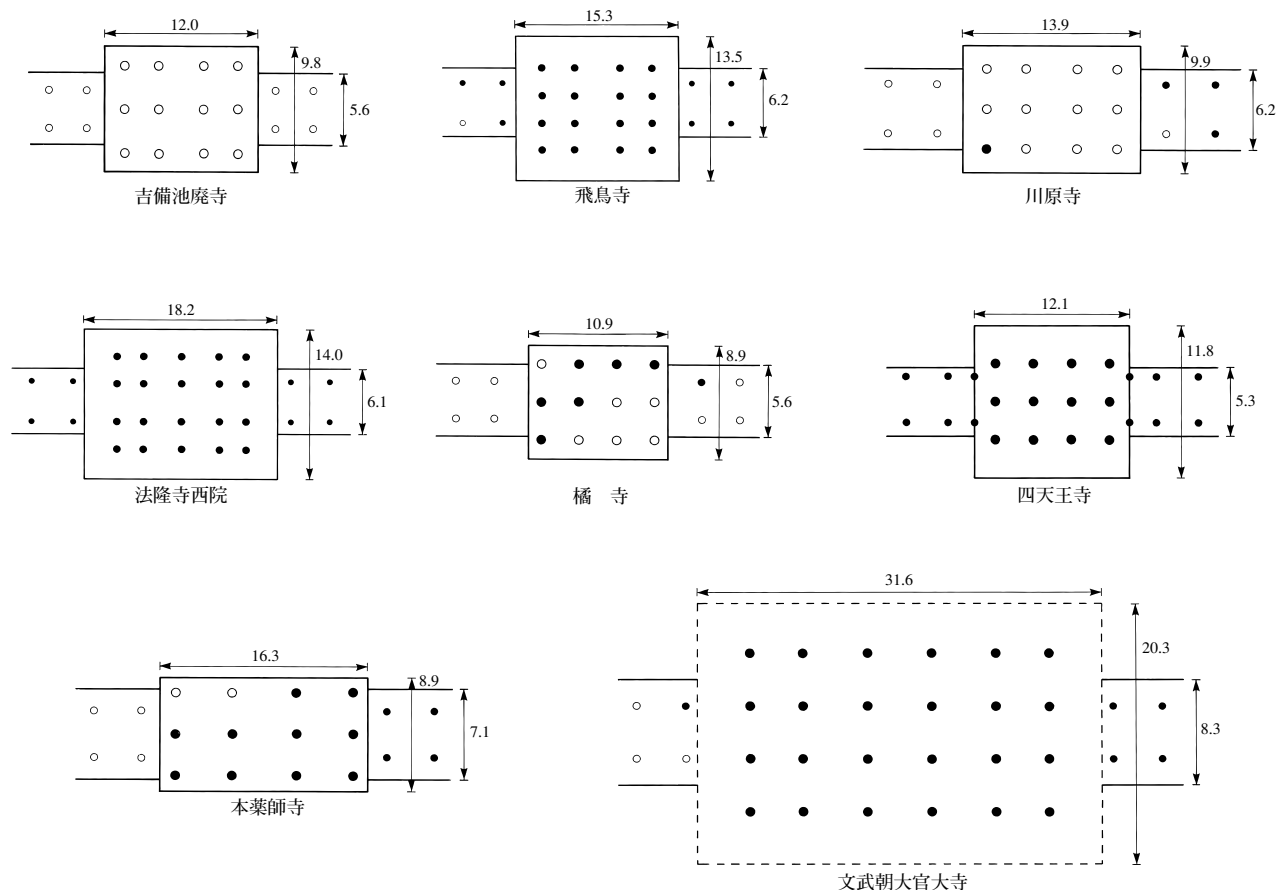
図90 7世紀の寺院における中門と回廊の比較模式図 (○の柱位置は推定)

**中門の発見** 昨年度までの調査によって、金堂や塔は同時代の他の寺院とは隔絶した規模をもつことが判明している。ところが、今回発見した中門は、東西12.0m×南北9.8mほどと推定される基壇規模からみて、桁行3間×梁行2間という予想外に小規模なものになる。さらに7世紀の中門は、現存する法隆寺中門(4間×3間)をはじめ、飛鳥寺中門(3間×3間)、大官大寺中門(5間×3間)など、梁行を3間にとるものが知られており、それとの比較においても規模が小さい(図90)。

一方、回廊については、基壇幅が約5.6mと推定できることから、梁行3.0m程度の単廊と考えられる。この梁行寸法も、他の寺院の回廊と比べれば小規模であるが、中門と回廊の組み合わせだけをみれば、バランスのとれた規模といえる。もっとも、金堂や塔の規模とのアンバランスは否めず、この点は今後の検討課題である。
