## 2つの通り土間を持つ家

— 塩尻市における2件の歴史的建造物調査から —

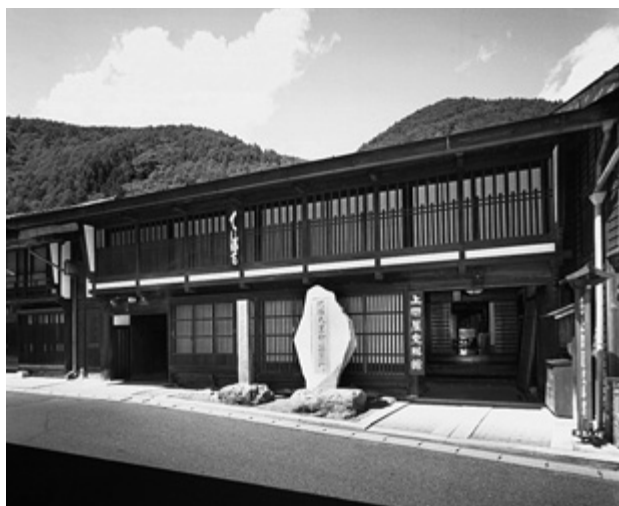
図22 上問屋手塚家住宅主屋正面

に明確に二分しているところで、奈良井宿中では、座敷1室を別棟で付属させる例はあるものの、主屋とほぼ同規模の座敷棟を建てる例は他にない。第二が、通り土間を2つ持つことである。南端に通常の通り土間を通すことに加え、北端にも主屋を貫く土間を通し、主屋正面が左右対称に近い、町家には珍しい構成を見せる。この土間は、会所、内玄関、座敷棟式台の3種のアプローチを兼ねている。

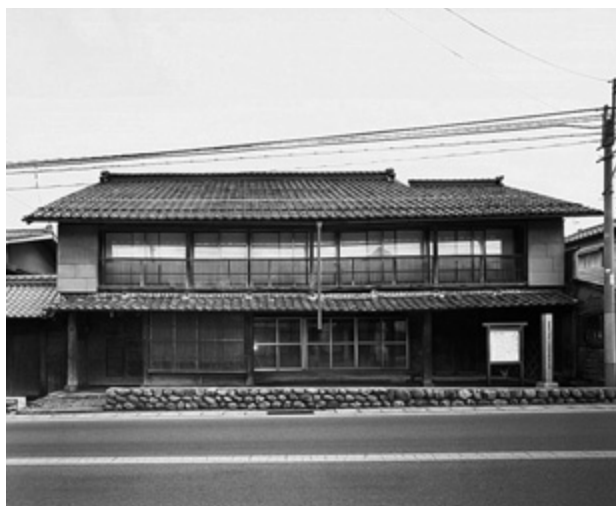
図23 重文小野家住宅主屋正面

翌年より建設を始め、天保8年(1837)に竣工したことが明らかとなり、その建設年代に比して、2階が群を抜いて高く、成熟した室内装飾をもつことがあらためて確認された。とくに2階の桜の間は、建築と絵画を融合させた優美な装飾が施されており、最大の見所となっている。だが、同時にその平面には不可解な部分がある。それは、3ヵ所ある建物正面の入口のうち、東端に、扉に八双金具を打ち、袖壁の腰をなまこ壁とする格式の高い表門が設けられていながら、その門が庭園にしか通じていないことである。

れたものであったことがわかる。川上家文書(塩尻市役所蔵)に含まれる近世後期の塩尻宿絵図を見ると、大旅籠ではいずれも主屋背後に別棟で座敷棟を置き、式台を構え、街道から直接式台にアプローチするための門が主屋に隣接して設けられており、これが一般的形式であったことがわかる。小野家の場合、表門が主屋内に取り込まれており、主屋正面の景観が他と大きく異なっている。さらに、この個所には当時の旅籠屋には珍しく2階に便所が設けられている。表門の両袖壁裏は、1階の便所および2階便所の便槽としており、旅籠としての機能と格式を融合させた巧妙な立体配置を見せている。
