# 新羅王京の発掘調査

## 1 はじめに

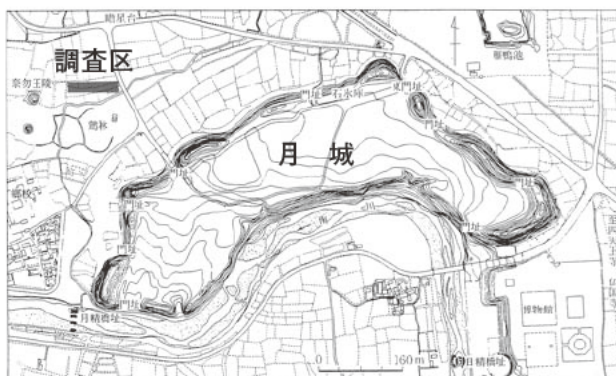
図17 皇南洞123-2番地遺跡調査区(東・田中 1988に加筆)

**遺跡の概要** 本遺跡は新羅の王宮である月城の北西にあたり、瞻星台と鷄林との間に位置する(図16・17)。調査区周辺は国立慶州文化財研究所による発掘調査がおこなわれており、大規模建物址が確認されている。とくに1988～89年の調査では、東西対称に配置される建物群を検出しており、北辺中央に中心建物、東西両側に3棟ずつ梁行2間の建物を南北に長く配列し、さらにその外側に梁行1間の建物を並んで配置する様相が判明している。

今回の調査では旧調査区南方に調査区を設定している。主な検出遺構は建物・タムジャン形遺構・道路・石列である。

**建物** 従来確認されていた南北棟礎石建物の南延長部分に加え、新たに3基の建物址を発見した。うち2棟は方2間の総柱建物で、南北棟の建物で囲まれた内庭部で

東西対称に配置されている。もう1棟は長軸が北東-南西方向に振れ、桁行8間以上の礎石建物である。

本調査区で検出された各遺構の時期変遷は重複関係から道路→石列(基壇建物)→礎石建物→タムジャン形遺構・鎮壇具となる。遺物の整理途中であるため、各遺構の時期については明らかでない。

韓国において、新羅時代・統一新羅時代を通じて、このような東西対称の建物配置はなく、建物群の性格が目される。

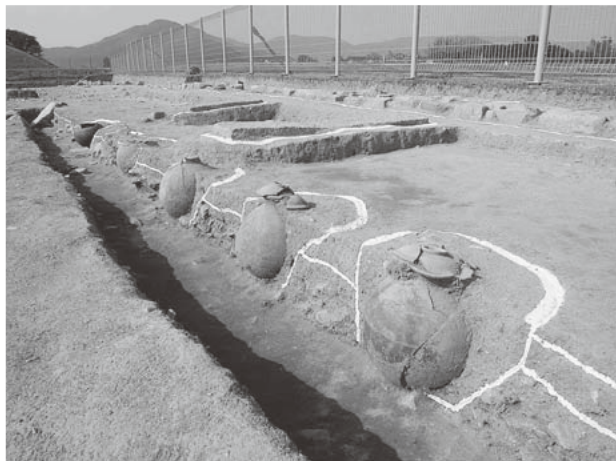
図18 タムジャン形遺構と鎮壇具

**タムジャン形遺構・鎮壇具**(図18) 南北棟建物間の中央に位置する。割石を利用して築造され、一段のみ残存していた。形態はタムジャンと呼ばれる石築の垣状施設に類似しているが性格は不明である。中央南辺部分に花崗岩製の長台石が2条東西に平行する。

この遺構の前面において鎮壇具が発見された。検出された土壌は6基で、うち5基に丸底の短頸壺が納められていた。さらにそのうち3基には印花文土器の蓋が被せてあった。
