東方官衙地区の調査

—第406次

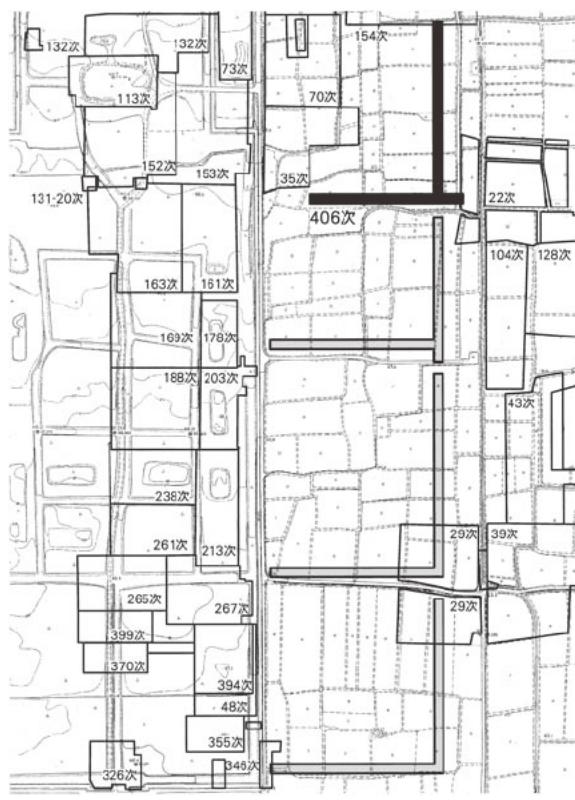
図168 今回の調査地と今後の調査予定地 1:5000

このため都城発掘調査部では、今後数年にわたり、県犬養門（東面中門）より西にのびる宮内道路の南から式部省東方官衙に至るまでの南北に細長い空間を対象として、継続的な発掘調査をおこなうことを計画した。調査は地下探査の成果も参考としつつ、幅6mを基調とする試掘的調査区を縦横におよぼす計画である（図168）。

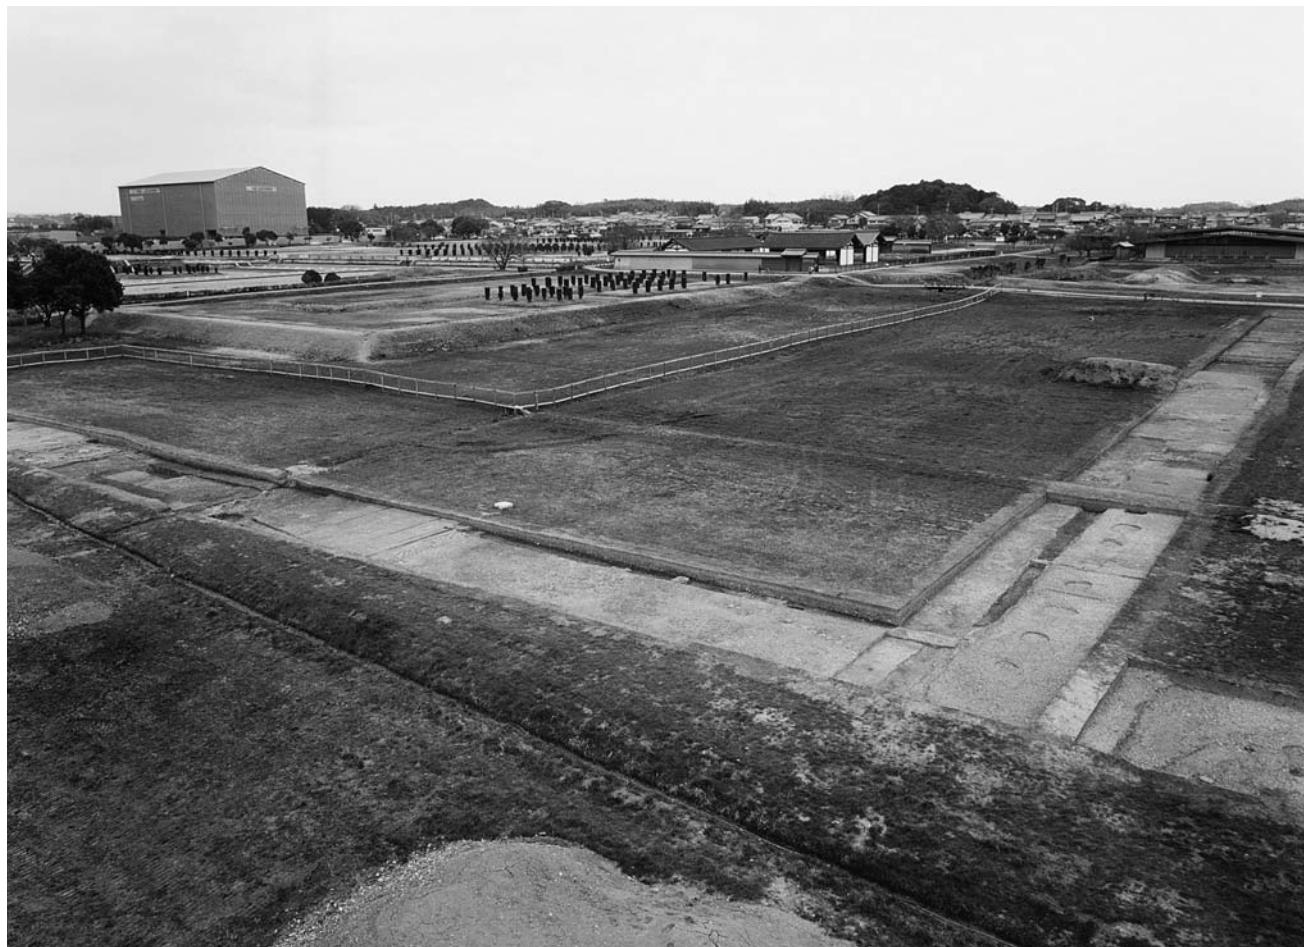
図169 第406次調査区全景（南東から）

この初回にあたる第406次調査は、東区朝堂院東方に南北121m、東西101mの調査区を設定した。調査面積は1,296m²である。調査は2006年12月20日より開始し、2007年5月11日に終了した。

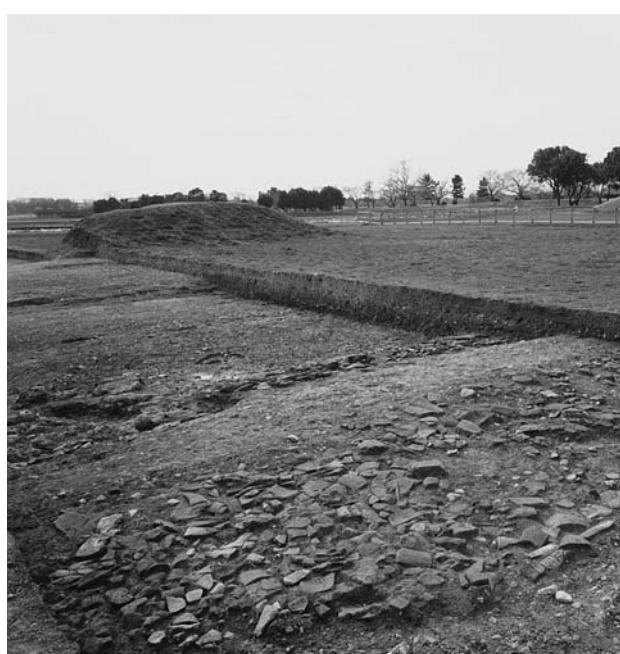
図170 SD2700東の官衙区画を区分する築地塀（北東から）

発掘調査の結果、第154次調査で北端を確認した官衙区画は、少なくとも2時期の変遷があり、その規模は東西約50m、南北は120mを超えるものであることが明らかとなった。さらにこの官衙を区画する築地塀SC11500については、ある段階で築地回廊に改作されたと考えられ、当初、礎石建物SB11540、SB11550の北側柱と理解されていた柱穴列は、築地塀を築地回廊に改作する際に改作された柱穴列であったことを確認した。また、区画は築地塀SC11500から南50mの位置に東西築地塀を設け、南北に細長い区画を2つに区分している。区画内の北半には、梁行1間桁行2間以上の掘立柱建物1棟、梁行2間桁行2間以上の北庇を受けた礎石建物1棟を確認した。区画内の南半では、北端に礎石建ちの大型基壇建物を配し、その南には、桁行10間以上の南北に長い礎石建ちの基壇建物を対称に配置していたことを確認した。

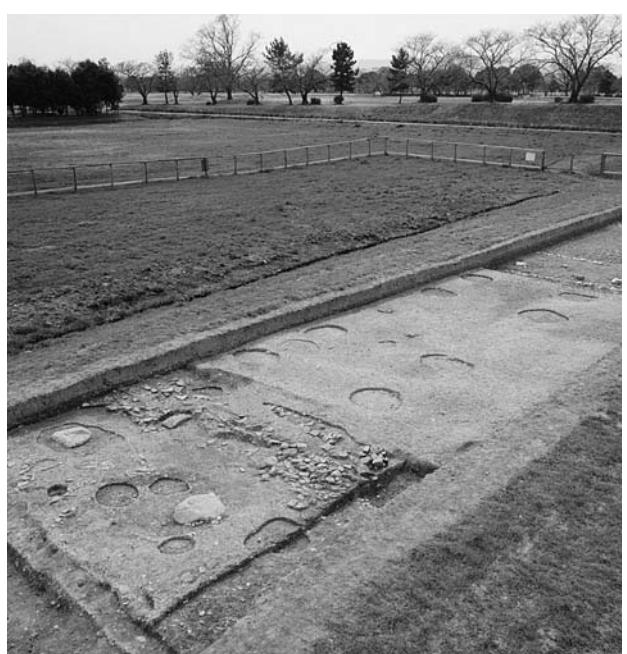
図171 SD2700西の大型基壇建物（北東から）

次に、基幹排水路SD2700の西側では、水路に近接して、東側と西側とに庇を受けた梁行2間、桁行2間以上の大型の礎石建ちの南北棟建物が検出され、基幹排水路SD2700と東区朝堂院に挟まれた空間にも、官衙区画が営まれていたことが明らかになった。この建物の基壇上や周辺からは、花文様の鬼瓦や蹄脚円面鏡、細線で水波文を刻んだ綠釉の盤などが出土している。
