## 山木遺跡出土建築部材の調査

はじめに 静岡県伊豆の国市（旧・菰山町）に位置する山木遺跡は、弥生時代末期から古墳時代前期の水田跡と、平安時代後期頃の条里水田跡を主体とする遺跡である。昭和25年に八幡一郎らによりおこなわれた第1次調査にはじまり、2006年度の第19次調査まで、発掘調査が重ねられている。

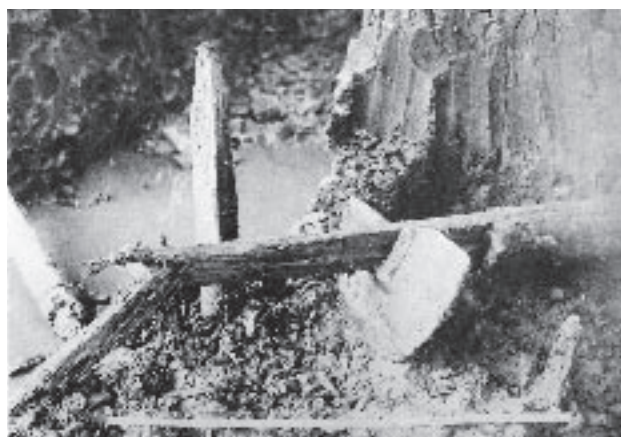
図88 鼠返しと柱の出土状況（『菰山町史』より転載）

山木遺跡の特筆すべきことに、木製品が大量に出土していることがあげられる。第1次調査で出土した木製品のうち、166点が重要民俗文化財に指定されている。これら木製品のなかには、建築部材も含まれており、特に柱にささったまま検出された鼠返しや梯子などは、登呂遺跡の高床建物の復原にあたり参照された（図88）。

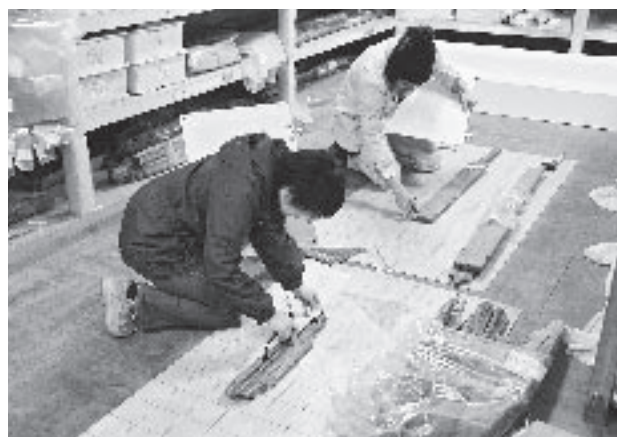
図89 調査風景

全点調査が理想的であるのだが、限られた時間のなかで、効率的に成果をあげるため、あらかじめ建築部材と推測されたものを中心に、選別をおこない、建築部材もしくはそれに類するものを選別した上で、建築史を専門とする研究員により調査をおこなった（図89）。

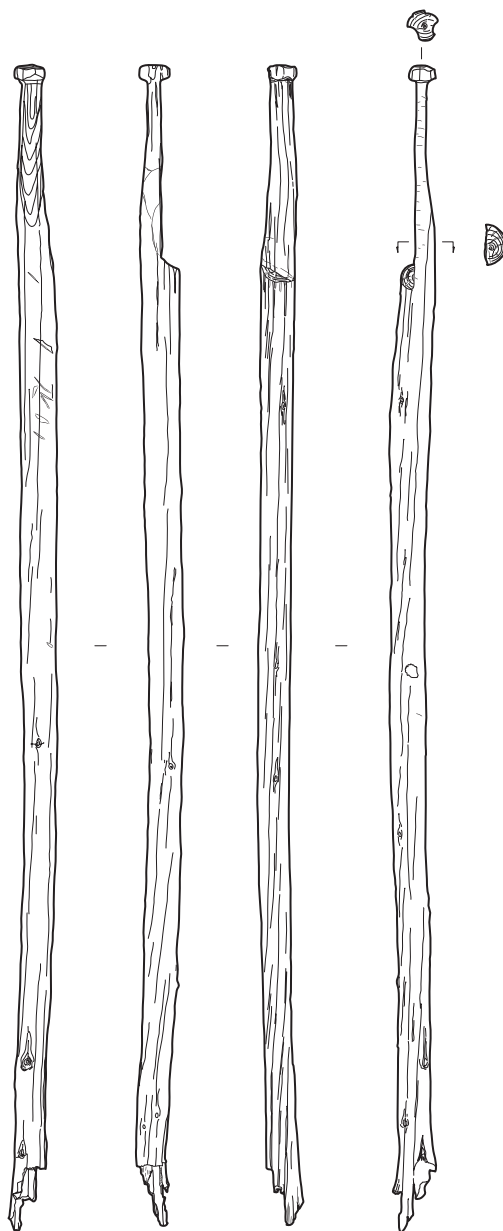
全長231cm、直径7.2cmの心持ちの丸太材で、端部をノミで有頭状に造り出す。もういっぽうの端部は折れており、当初の全長はさらに長かったと考えられる。有頭状に造り出す端部は先端から39.5cmのあたりで斜めに落とすところまで、丸材を半裁した上で、チョウナで丁寧に仕上げている（図91）。側面にはノミをあてたと考えられる痕跡があるが、意図は不明である。ほかには、顕著な

図90 斜めの欠き込みをもつ部材 1 : 15

**斜めの欠き込みをもつ部材** 1968年におこなわれた第2次調査でも2000余点の木製品が出土したとされる。当時の報告書では、柱・礎板・横架材・梯子などが報告されている。今回とりあげる「Y002W0303」は未報告であった（図90）。本部材の出土位置、層位については不明であるが、後の調査によると古墳時代前期のものと推測することができる。

端部を有頭状に加工する棒材は全国各地から出土しているが、鳥取県鳥取市の青谷上寺地遺跡より出土した部材はその出土状況から垂木と判断されている。長さは250cm前後のものを標準とし、厚さ、幅は4cmと6cmのものが多い。本部材は長さは231cm以上、直径7.2cmと青谷上寺地遺跡出土部材と近い値を示しており、垂木材であった可能性が指摘できる。

いっぽう、材を半裁する斜めの欠き込みは約30度の傾きをもつ。本部材を垂木と想定し、同じ仕口をもつ材と相欠となると考えた場合、その勾配は30度と60度の2通りの可能性がある。交差した材の上には棟木がのると考えられる。勾配を問わず、仕口より上端まで約40cmは突出することになる。そして有頭状に加工した端部はさらに意匠的に飾りたてることとなる。棟を飾るという思考の持ち方は、まさに神社建築の千木にも通じるものが見出せる。

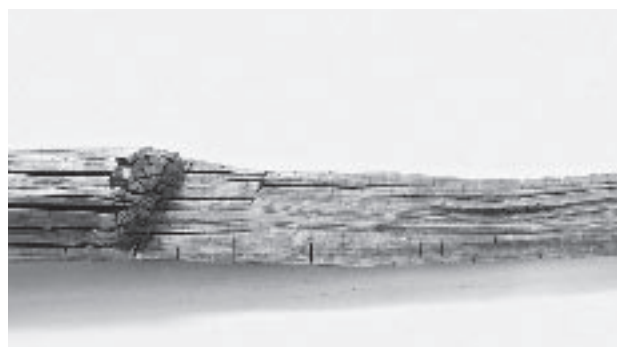
図91 材に残る斜めの欠き込み
