薬師寺境内の調査

—第457次

1 調査の概要

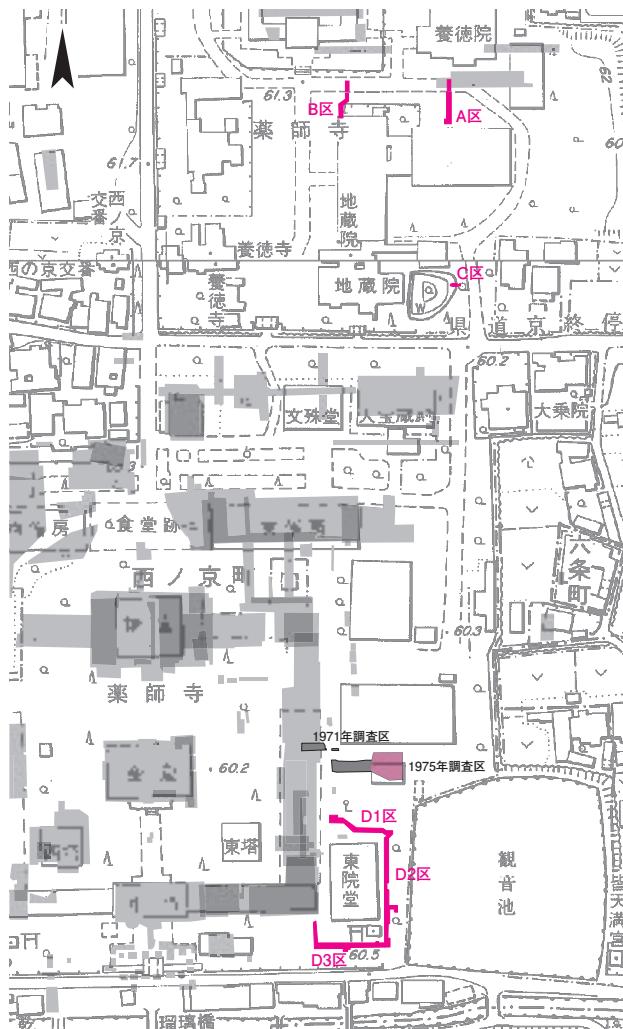
図200 第457次調査区位置図 1:3000

薬師寺の防災施設設置工事にともなう調査。調査区はいずれも幅が1~1.5mのトレーニングで、大きく4カ所(A~D区)に分かれる。A~C区は中心伽藍の北方に位置する本坊の周辺で、D区は中心伽藍の東方に位置する東院堂の周囲である(図200)。このうちD区は当研究所の調査計画および薬師寺の行事予定や施設設置工事計画等の調整によって、調査区および調査期間が3つ(D1~D3)に分かれる。D1区は東院堂北方の主として東西方向のトレーニング、D2区はD1区に接続する東院堂東方の南北トレーニング、D3区はD2区に接続する東院堂南方の東西トレーニングとその西端から北に折れる南北方向のトレーニングである。

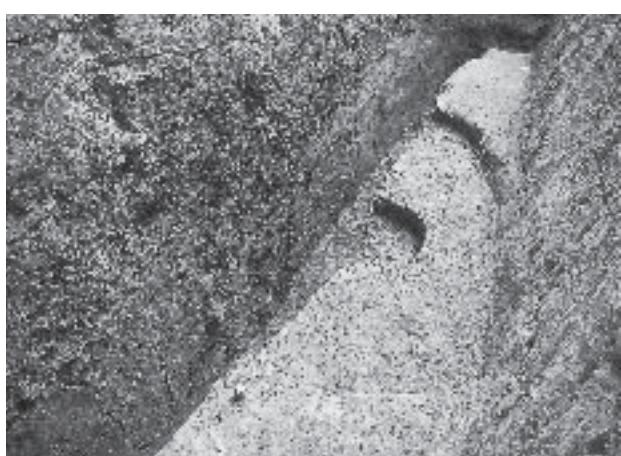
図204 挖立柱塀SA2960の柱穴

掘立柱塀SA2960 D1区西端で一辺1.2mにおよぶ掘立柱穴を検出した。検出面からの掘方の深さは40cmで、径35cmの柱抜取穴をもつ。基壇建物SB2950および東面回廊の地覆石から推定される旧地表からの深さは1.2mになる。検出面より上部は多量の古代~中世の瓦が堆積しており、後世にこの付近を掘り込んで瓦を廃棄したらしい。柱穴の位置は、東面回廊の基壇縁から7.8m、SB2950の西辺地覆石SX2949から12.1mの距離をもつ。この掘立柱穴の時期は明確でないものの、柱穴の規模および検出面を覆う土層の様相から、古代の遺構とみられる。後述するように、これは南北掘立柱塀の柱穴と解釈した。

掘立柱塀SA2960 D1区西端で検出した柱穴と対になる柱穴は、今回の調査区では検出できなかった。東面回廊があるため、西方には展開しないと考えられる。東方は柱間が3m(10尺)程度であれば、今回の調査区にかかるはずであるが、入念な調査をおこなったにもかかわらず

文献からみて東院は完備した構成をもつ別院と考えられることから、周囲を囲う外郭施設の存在を想定でき、今回発見した掘立柱穴は東院の西辺を画す掘立柱塀と解釈した。

はじめに述べたように、今回の調査区の北方では、1971年の近畿大学による発掘調査で、東院の西辺を画す回廊とみられる幅6mの基壇状の高まりを検出していった。今回の調査区ではこれを検出できていない。検出面の標高からみて、後世の瓦溜によって削平されているようだが、興味深いことに、この基壇状高まりの中心は今回の掘立柱塀の位置とよく合う。1971年の調査では、2カ所の調査区の間で東西方向に2.0mほどの未発掘部分を残しており、ちょうどその部分が高まりの中心および掘立柱穴の位置となるため、柱穴は掘方さえかからないようだ。掘立柱塀と回廊の先後関係は明確でない。ただし、掘立柱塀の掘方は比較的大きく、立派な塀と考えられるため、基壇をもつ回廊から建て替えられたとは考えにくく、掘立柱塀で創建され、のちに回廊に改修されたとみるのが妥当だろう。

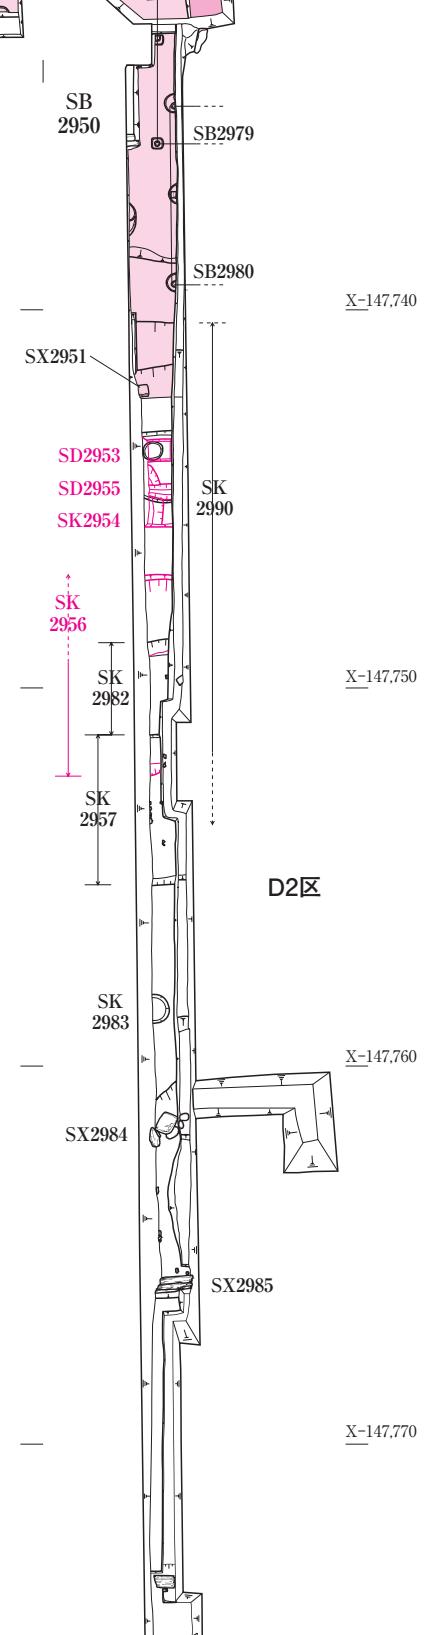
図201 第457次D 1・D 2区遺構平面図 1:200

基壇建物SB2950 D1区東部に西辺を、D2区北部に南辺をもつ基壇を備えた建物で、D1区で東西にならぶ礎石据付穴や抜取穴を3カ所で検出した。基壇は版築で造られており掘込地業をともなう。西辺の掘込地業縁辺部には掘込地業の排水溝と推測される幅30cmの溝SD2945を掘っている。掘り込みの深さは、この直上まで近世の大土坑SK2970がおよんでいるため明確でないが、後述する基壇西辺の地覆石SX2949底部からの比高は約40cmである。掘込地業は瓦片を含む整地土を掘り込んでおり、周囲で瓦葺きの建物がこの基壇建物に先行して造営され、完成あるいはそれに近づいていたことを示している。

よって破壊されているが、南辺に当初位置を保つ凝灰岩製の地覆石SX2951を残す。また西辺には凝灰岩製地覆石の残欠とみられる凝灰岩塊SX2949がある。SX2951は上面・前面ともに風化して当初面をとどめないものの、幅・高さとも26cmほどを残し調査区西方へ延びてゆくが、確認できる長さは26cmをはかる。西辺・南辺とも地覆石の据付溝あるいは羽目石を据えるための裏込土を確認できる。基壇を破壊している大土坑の埋土には、基壇の近辺で顕著に凝灰岩片が混じり、この位置が基壇縁であることは確実である。この位置は、西辺では掘込地業西端の溝SD2945から1.5mほど内側（東）にあたり、西辺と南辺の地覆石底面の標高は59.5mほどでほぼ同高である。そしてこれは中心伽藍の東面回廊地覆石下面の標高とほぼ対応する。確認できる基壇の規模は、東西方向が8.2m、南北方向が13.0mである。

礎石の据付穴は東西方向に3カ所で確認した。D1区南壁および東端にかけてで、とりわけ調査区東端では礎石を安定させるための根石が残存している（巻頭図版7）。礎石据付穴は版築層を掘り込んだ土で埋められており、抜取穴は先述した明灰白色の粘質土（埋立土）で充填されている。これらの距離は、中心の位置が明確でないためやや正確さを欠くが、基壇西辺から西の据付穴までが1.9m、その東の柱間が3.0m、さらにその東のD1区東端までが3.3mに復原できる。南北方向の柱位置は、調査区が柱位置の中間を通り、礎石の痕跡を確認できないため不明だが、検出した東西方向の礎石据付穴から南辺地覆石外まで距離は10.8mほどである。

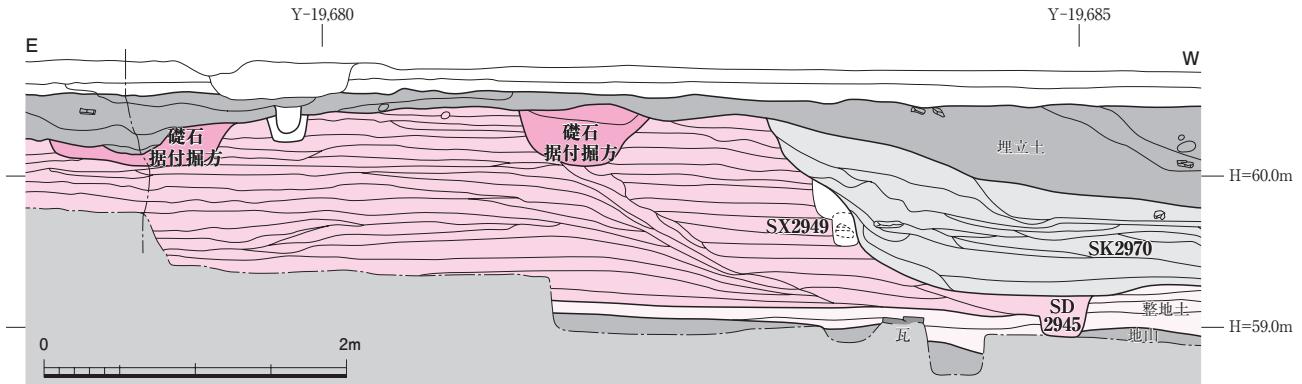
図205 基壇建物SB2950基壇西辺土層断面図 1:50

基壇西辺部の断面観察（D1区南壁）から確認できる版築層は、掘込地業西端の溝SD2945から2.0mを境に西へ斜めに落ちており、まず掘込地業の内部をマウンド状に版築を施し、ほぼ基壇上面まで到達させている。その後、縁辺部に版築を水平に積み足しており、先の版築と同高まで達したのち、礎石を据えるための据付穴を掘るという工程を復原できる（図205）。基壇南辺ではこのような斜めの版築および水平の積み足しは確認できず、ほぼ水平の版築が基壇際まで続き、近世の大土坑SK2990によって削平されていた。

各版築層は5cm前後で、青灰色の粘土と橙灰色の砂および小礫を混ぜてきわめて堅固に造っている。このため各版築層の境では版築土が水平に剥離する。各層はこれらの土の混じり具合からようやく識別できる部分も多く、一般的な版築ほど明快には分層できない。このため版築の搗き棒痕跡等は検出できなかった。

基壇版築は堅固で、西塔よりも精緻であり金堂や講堂の版築に劣らない。基壇西辺部で確認した西方へ落ちる斜めの版築の目的は明確でないが、このような斜めの版築は、吉備池廃寺塔跡（桜井市）や尼寺廃寺塔跡（香芝市）に例があり、巨大な心礎を基壇上に引き上げるためと考えられている。今回の基壇建物は塔跡でないと考えるが、掘込地業部分をマウンド状に版築して礎石を基壇状に引き上げるためのもので、その後、西辺部に版築を積み足したという工程を想定しておきたい。

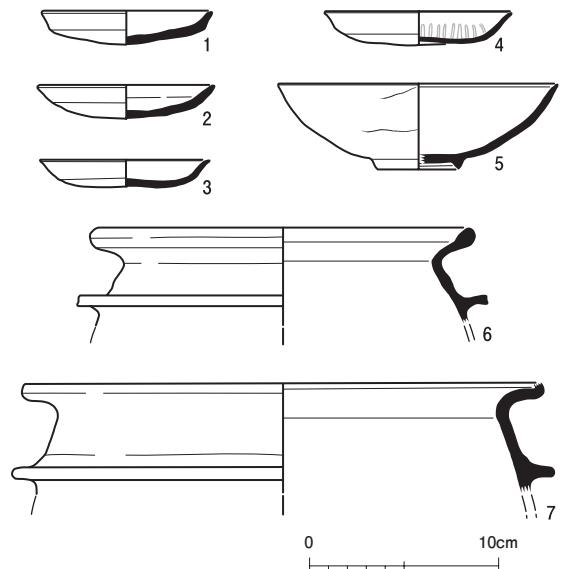
図207 SK2982出土土器 1:4

土器 第457次調査では、整理箱で4箱の土器が出土した。遺構出土の土器は少量で細片化し、図化に耐えないものが多い。ここでは基壇建物SB2950から南へ続く掘込地業の南端を破壊する土坑SK2982から出土した土器について述べる(図207)。

1・2は土師器皿。口径9.0～9.4cm、器高1.8cmと同規格である。いずれも白色(2.5Y8/1灰白色)を呈し、口縁部はヨコナデで整え、底部外面はユビオサエのままとする。なお、この土坑から出土する土師器皿は白色系のみである。3・4は瓦器皿。口径9.0～9.9cm、器高1.4～1.8cmで、内面見込みにはジグザグ状のヘラミガキを施す。5は瓦器椀。6個体出土したもののひとつで、器表面は剥落が著しい。底部には断面三角形の高台(高さ5mm程度)を付す。残余の個体は内面見込みに螺旋状のヘラミガキをとどめる。6・7は土師器の土釜。鍔より下位をとどめないが、6は鍔の下面と口縁部近くに煤が付着する。これらの土器は主として瓦器椀の器形・特徴から、12世紀後半に属するとみられる。

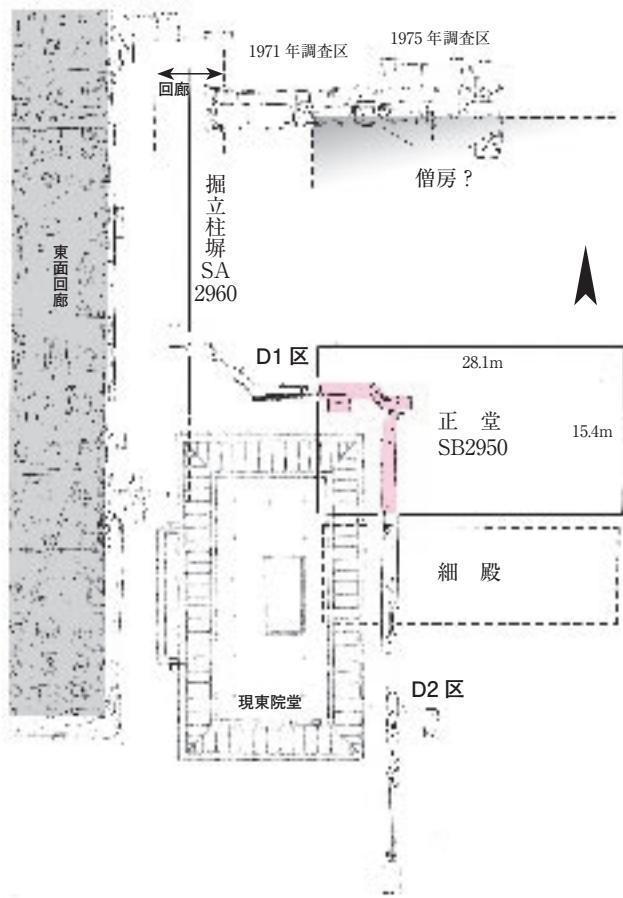
図208 薬師寺東院遺構模式図

創建期の薬師寺東院を発見 D1区西端で掘立柱を検出し、またD1・D2区では掘込地業をともなう基壇建物を検出した。これは文献でわずかに知られる薬師寺の東院である可能性がきわめて高い。東院西辺の区画施設は、1971年の調査成果を総合すると、当初は掘立柱壠だが、のちに回廊に改修されたと考えられる。掘立柱壠の位置は正堂の基壇縁から12m(40尺)の位置に計画されたものだろう。掘立柱壠の位置を東院正堂の中心で折り返すと、東院の東西規模は52.3mほどと考えられる。

東院正堂の建物規模は、現東院堂と同じ東西24.3m、南北11.8mと推定されるが、基壇規模は現東院堂よりひとまわり小さく、東西28.1m、南北15.4mとなる。

続いて柱配置について検討しよう。結論から述べると、検出した東西 2 間分の柱間寸法は、現東院堂を南向きとした場合の西端から 2 間分の柱間とよく合う。すなわち西端が約 3.0m (10 尺)、その次の柱間が約 3.3m (11 尺) である。すると建物西端の柱筋から地覆石までの基壇の出は 1.9m となる。いっぽう南北方向も、現東院堂の梁行寸法（約 3.0m = 10 尺等間）をあてはめると、南辺の基壇の出が 1.8m となり、西辺の基壇の出とほぼ一致する。現東院堂の基壇の出は約 2.9m あって検出遺構より大きいが、これは現東院堂が鎌倉時代の再建の際に軒の出を大きくしたためであろう。以上から、享保 18 年（1733）に東院堂を南向きから西向きに変えたとする記録が裏付けられたことになる。そしてこの位置は南向きの状態を描く近世の絵図とも整合するとみられる。

今回の調査では明確な細殿の遺構は確認できていない。しかし、基壇建物南方で掘込地業の南端が明確でなく、版築土最下面の標高が西辺の掘込地業の底部とほぼ合い、これが少なくとも南辺基壇地覆石 SX2951 の南方 8m まで続くことは、正堂と細殿の掘込地業を一体的に施した可能性を示唆すると解釈することもできる。すなわちこれが細殿の存在を示す可能性がある。この時、梁行 3.0m (10 尺) × 2 間程度の細殿が想定できる。以上から細殿の存在が確かめられるとすれば、『諸寺縁起集』の記載が裏付けられることになる。
