## 比叡山延暦寺建造物にみる 意匠の特殊性と古材利用

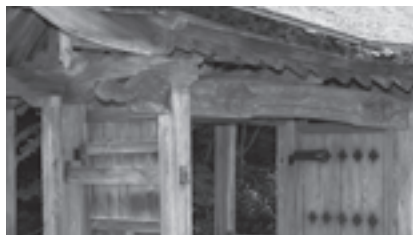
図43 雲形肘木の比較（左から延暦寺文殊楼・同横川鐘楼・同西塔鐘楼・粉河寺大門）

**特殊な雲形肘木** かつて松本修自が指摘したように、延暦寺文殊楼・同横川鐘楼・同西塔鐘楼・浄国寺山門・粉河寺大門で雲形肘木が用いられている。この雲形肘木が、かつて「須濱肘木」と称されており、法隆寺の雲斗雲肘木の造形をモチーフとしたと述べている。

これらの4棟とも桁を受ける部分を双斗状とする点が共通する。特に横川鐘楼と西塔鐘楼では、大斗両脇が突出するという形状が酷似しており、延暦寺鐘楼の独自平面とともに組物意匠を模した可能性もあろう。
