# 西大寺旧境内出土木材

## —第521次

2014年におこなわれた西大寺旧境内の発掘調査（平城第521次）において、西大寺創建以前の整地層落ち込みSX1135より、建築部材未成品と思われるものを含む木材が4点出土した。調査地は平城京右京一条三坊九坪内にあたり、西大寺金堂院東面回廊SC1120を確認している。SX1135は金堂院東面回廊造成土の下層で確認された大規模な落ち込みで、金堂院造営以前にこれを埋め立て、整地がおこなわれた（『紀要 2014』）。SX1135から出土した木材は報告段階では未調査であったが、このたび調査を終えたので報告したい<sup>1)</sup>。

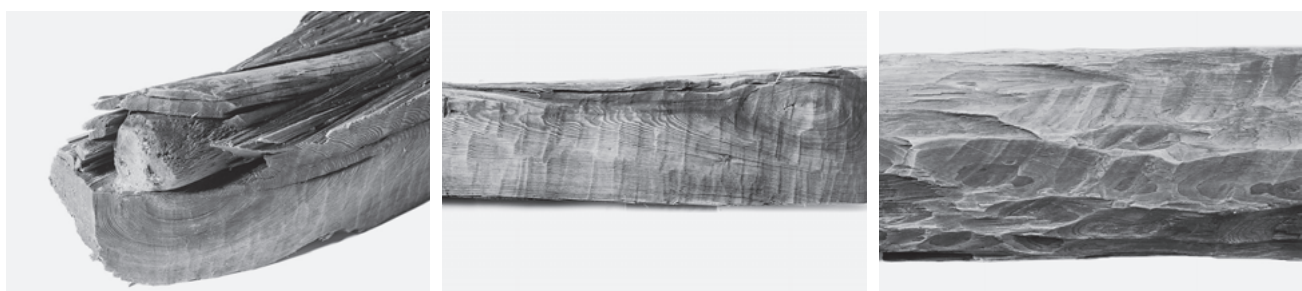
図330 木材1・4細部写真

木材1 木口に打ち込まれた小杭

木材1 下端チョウナ痕跡

木材4 側面ヨキはつり痕跡

**木材1** 全長1225mm、幅185mm、成220mm。芯持ちで、部材の形状より肘木の未成品とみられる。これに木口から別材の小径丸杭が打ち込まれている。樹種はツガ属、杭がコナラ属アカガシ亜属。側面（出土時上面）はもともと平滑に加工されているが、加工痕跡は不明瞭で工具は不明である。下端は全面チョウナ（もしくはノミ）痕跡が残る。加工痕跡は明瞭で、刃幅55mm程度の直刃で、間隔は15～30mmと比較的細かく、3列平行に規則正しく加工された痕跡が残る。上端は割れ肌で、中央に部分的にチョウナはつりの痕跡が残る。チョウナの刃幅や加工の荒さが下端とは異なる。両木口とも仕上がりは平滑で、ノミの痕跡が残る。杭は径60mmで、木口に面取りを施す。反対の木口には貫通せず、打ち込まれた長さは1m程度とみられる。

**木材4** 全長1630mm、径300mm。芯持ちの丸太材。樹種はヒノキ属。元口側にエツリ穴を3方向からノミで開ける。末口側は3面からなる尖った形状。側面とも、やや荒いチョウナ痕跡が残る。
