## 第二節 町並

### 1. 町並と町並景観

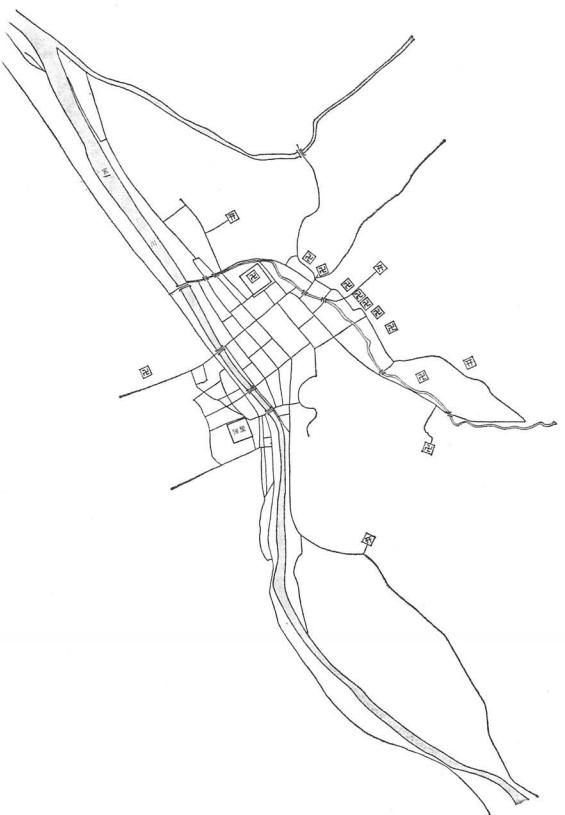
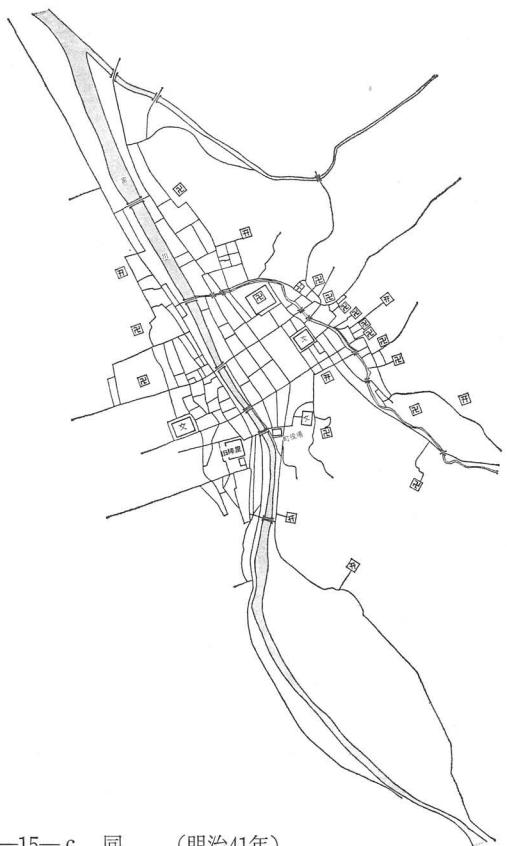
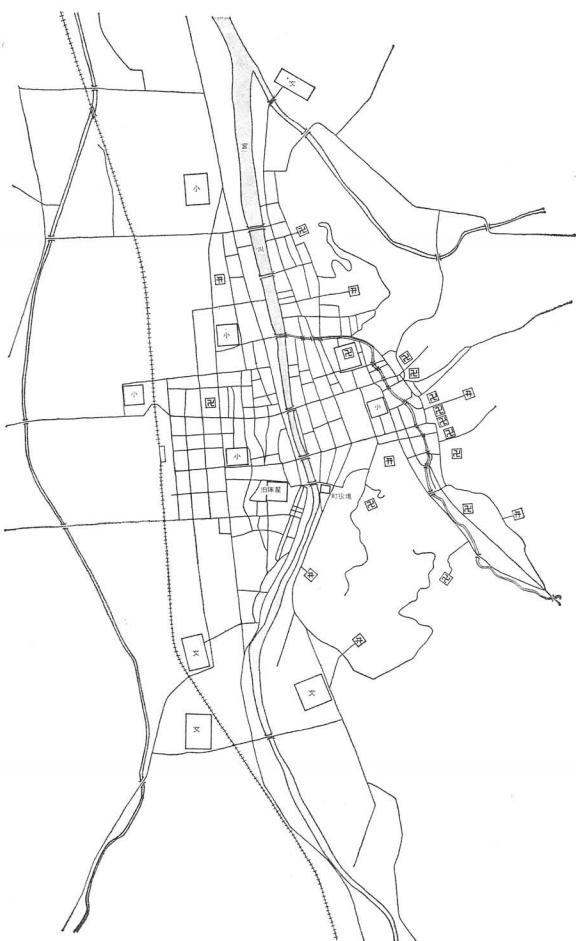
2-15-a 高山の道路パターン（元禄頃）

2-15-b 同 (江戸末頃)

2-15-c 同 (明治41年)

2-15-d 同 (昭和10年頃)

**道路パターン** 高山市は旧高山町と周辺4箇村が合併して生まれた都市である。旧高山町は金森氏の城下町を基礎にして発展した町である。現在の市街地は宮川によって大きく2分されている。東の市街地と、西の市街地のうち宮川沿いの一部が旧城下町である。宮川以西の市街地は明治頃までに次第に拡大していったもので、大正頃には国道41号線が市街地の西を限っていた。昭和9年の国鉄高山本線の開通で、市街地はさらに西へ拡大した。

高山は「小京都」と呼ばれるが、格子状の街路パターンではなく、南北通りを主軸とする町筋と、南北町筋を連絡しあう形で東西道路を通すという街路パターンをもち、この街路パターンは現在にまで受継がれている。とくに東の市街地では城下町の街路パターンは基本的にかわってはいない。町が西に向かって拡大するのに伴って、東西道路が拡大されたり新設されたりして、単なる連絡道路よりもその機能が高まっている。国道158号線（安川通・昭和20年拡幅）や本局通（昭和19—20年拡幅）がそれで、従来からの南北軸に対して、東西軸をかたちづくっている。かつての南北の町筋は、新しい東西筋によって分断されている。

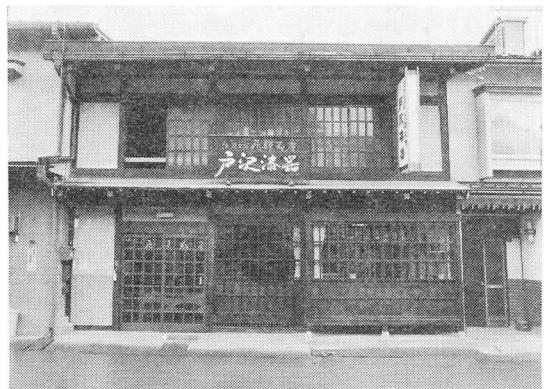
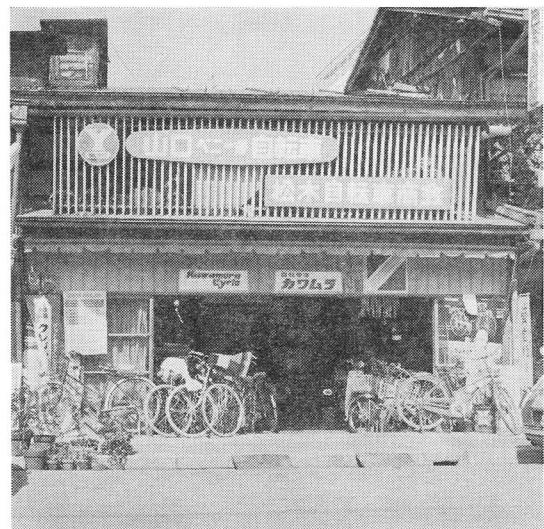
2-22-a 町並に調和する看板

2-22-b 町並に調和しない看板

まず看板を取り上げる。看板は伝統的な看板と、最近の看板との両者が見受けられる。前者は町並景観に好ましく、効果を増すが、後者は一般的には町家正面のデザインを破壊している場合が多い。後者の例で、例えば洋品店・理髪店・美容院などが新しいデザインで正面を作り、看板も町並に調和しないものをかかげている例が目立つ。住民の生活にとって必要な店舗ではあるが、必ずしも看板が町並景観と調和しないような新しいデザインである必要はなく、むしろ全体の町並景観にふさわしいデザインが考慮されるべきであろう。店舗のショーウィンドウについても同様である。

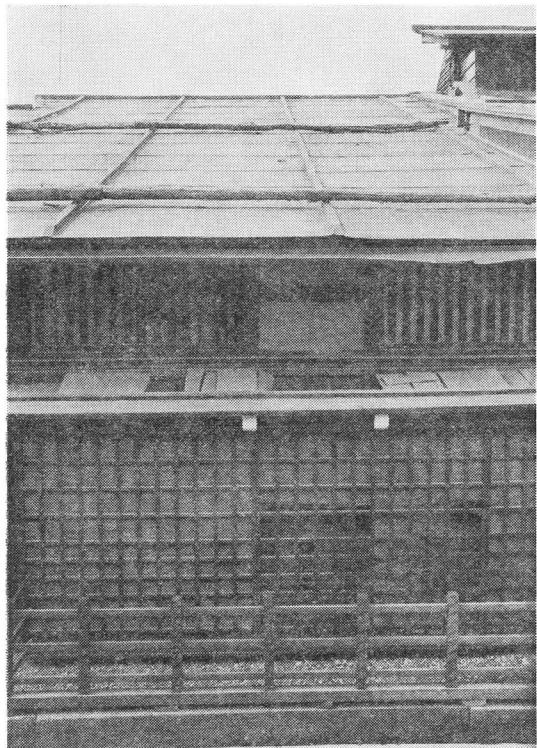
2-23 町家の正面

町家は木造で平入り、中二階建が多い。正面の建具は現状では格子とガラス戸などである。格子は高山独特の形状を持ち、景観をつくり出す重要な要素となっている。一階・二階とも壁は部分的にしかなく、木のテクスチャーと色が景観を支配する。ところどころにある土蔵の白壁が、木のテクスチャーと色調に変化を与えていている。

道路と軒の出・庇の出の関係についてみると、軒の出は4尺程で深く、道路・軒高・軒の出の3者の関係は人間的スケールの落ち着いてまとまった空間をつくり出している。つぎに庇の出は3尺程と少く、軒の出の内に納まる。庇の高さがよく揃っていることと庇のデザインがほぼ統一されていることが景観にまとまりを与えている。

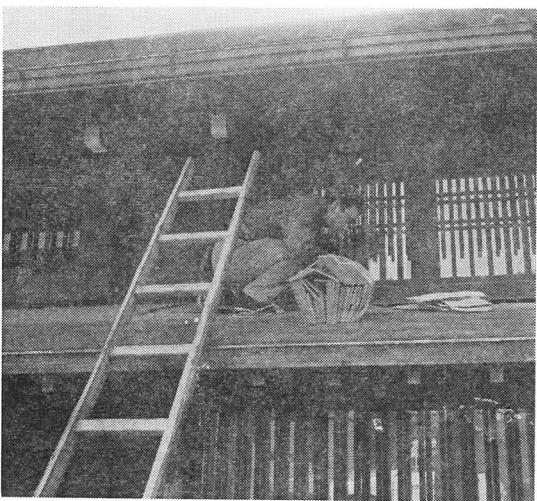
2-33 こけら葺の庇とふきかえ作業

太平洋戦争終戦の前後に、道路が各所で拡幅され、しばらくは土埃りが舞っていたが、次第にアスファルト舗装にかわっていった。新しい道路も設けられ、宮川に橋が新たに架けられた。新しく拡幅された道路の両側には、伝統的様式の町家もあったが、新しい様式の商店が建つ方が多かった。また昭和22年には消防法が改正され、防火のために一斉に板葺からトタン葺へとかわっていった。昭和初期に本二階になるという町家の変化があったし、戦争直後の道路の変化・屋根葺材の変化は町並景観を大きくかえてはいるものの、高山の町並は決定的には崩れずに昔ながらの雰囲気を保った。
