### 第Ⅲ章 調査経過と概要

Tab. 1 発掘調査地一覧表

Fig. 4 発掘調査位置図

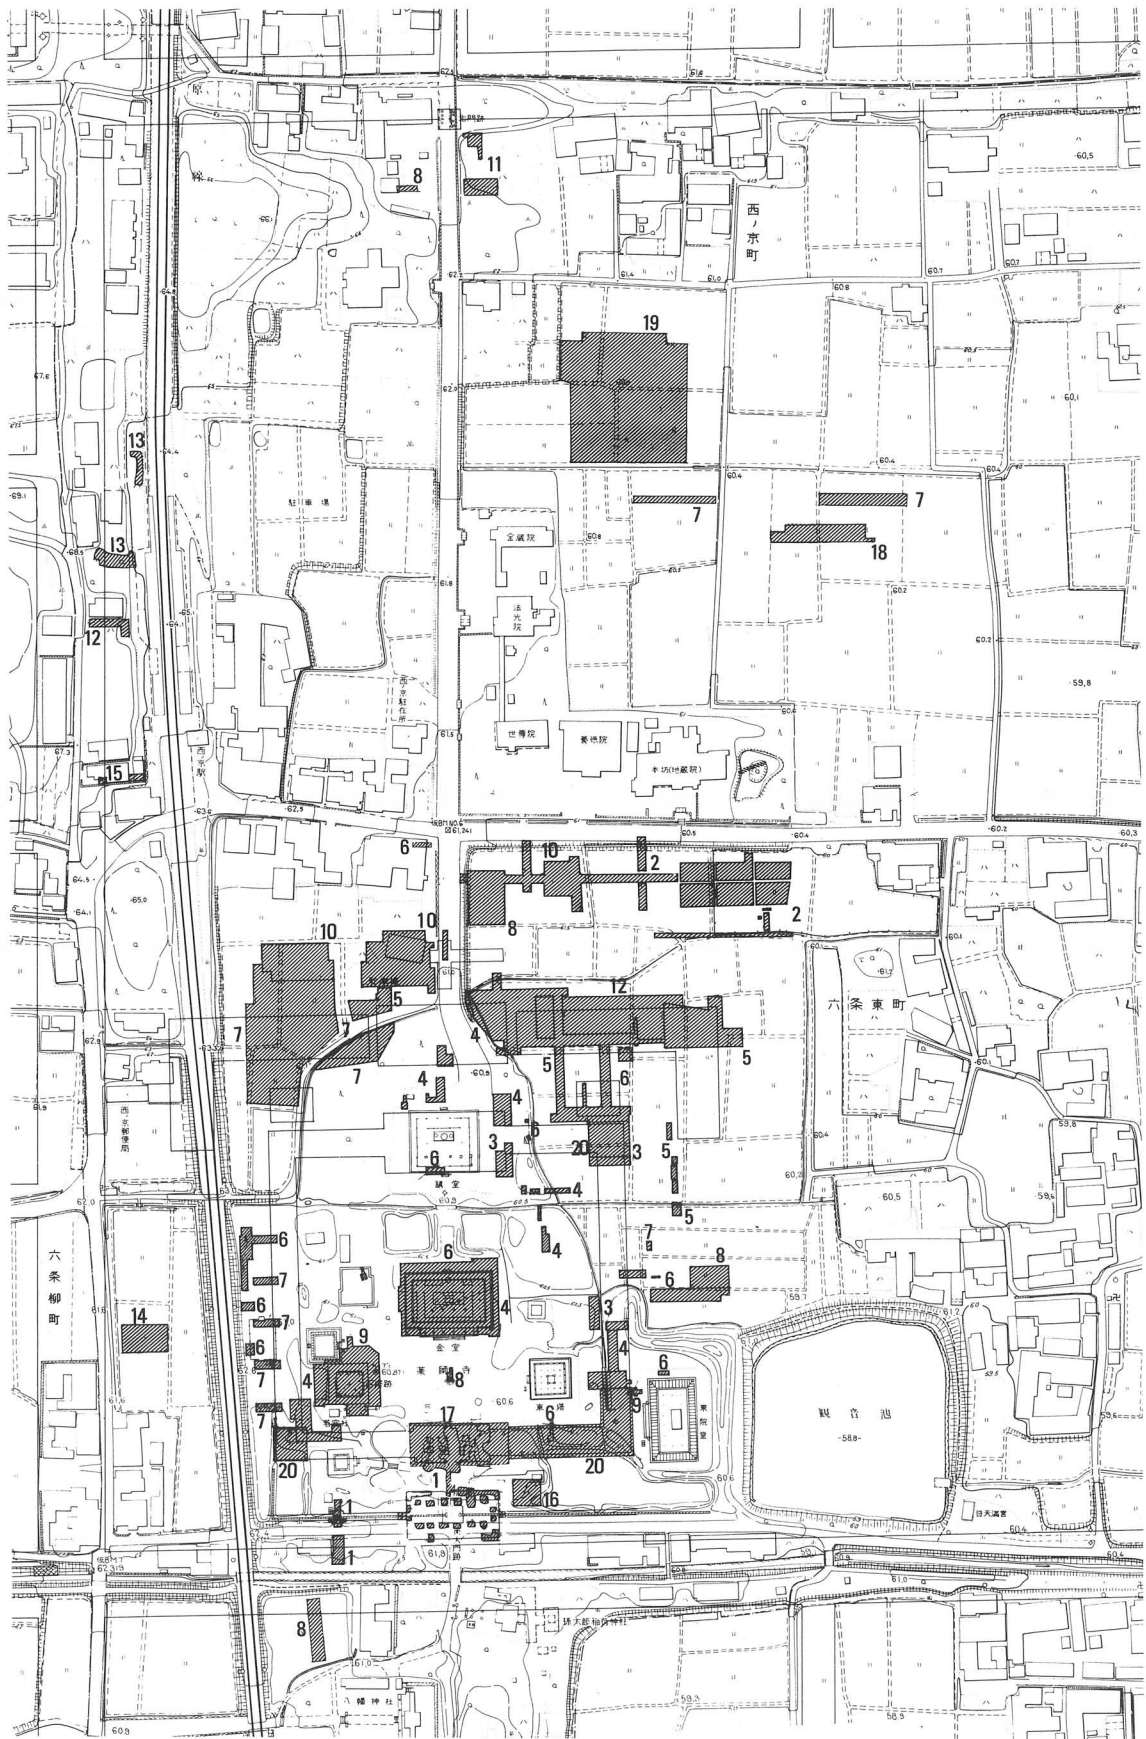
薬師寺境内での発掘調査は、すでに戦前に行われている。昭和9年、西塔基壇上にあった文殊堂を移建するため、堂の礎石を掘りおこした際に和銅開珎、塑像片等が出土したことに端を発して、日本古文化研究所による発掘調査が行われた。その後のものとしては、昭和29年に大岡実・村田治郎・福山敏男・浅野清氏等によって行われた南大門及び中門 (Fig. 1「発掘調査位置図」番号1、以下番号のみ記す。) の発掘調査がある。この調査は、伽藍中軸線、南大門と六条大路との関係を明らかにすることを目的とした調査であり、何よりも薬師寺伽藍の全貌を明らかにする第一段階の調査であるので、すでに概要が報告されているが、今回の調査報告に再録することとした。薬師寺伽藍の復興を目的とした最初の発掘調査は、講堂東北の位置に計画された宝蔵建設工事に伴う事前の発掘調査であり、昭和40年1月から行われた。これ以後、数次にわたる発掘調査が行われることとなった。各調査の位置及び時期、面積等は Tab. 1, Fig. 4 を参照されたい。
