## 第V章 考 察

### 1 遺構変遷

## 2 文献資料より見た東院地区と東院庭園

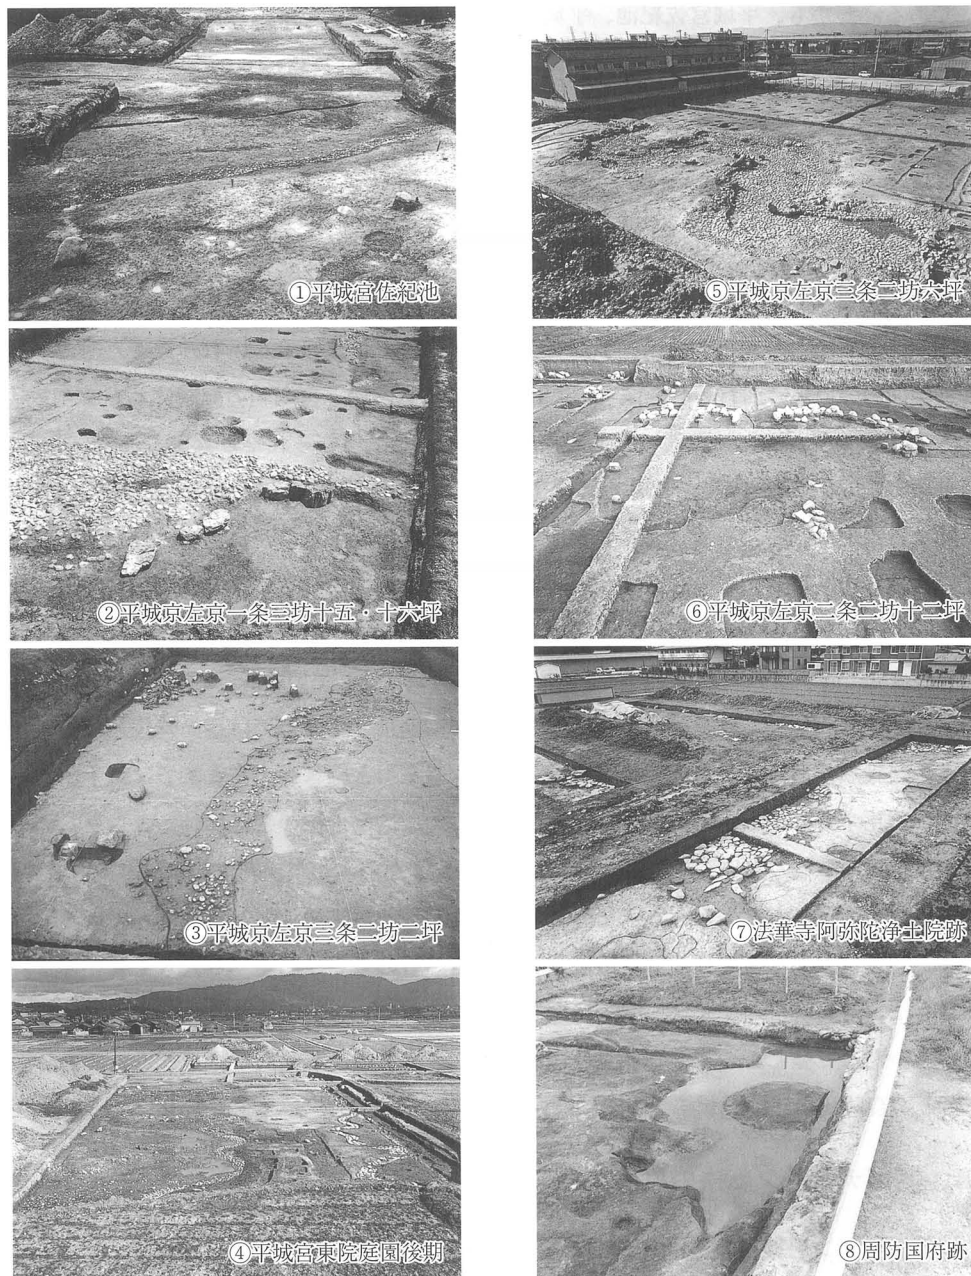
Fig. 68 奈良時代の庭園遺構

な事例である。こうした奈良時代庭園の園池の護岸としては、石積、石張、立石列（玉石を立て並べる）、草付き、石組（自然石を組み並べる）、洲浜（緩勾配の斜面に小石を敷く）といった手法が認められる。このうち石積は、方池と見られる上総法興寺と平城宮東院庭園前期のごく一部（立石列・洲浜と併用）で用いられているに過ぎない。また、石張護岸が認められるのは、法華寺跡と法華寺阿弥陀浄土院跡（Fig.68-⑦）の園池であるが、後者は石組との併用で、しかも岸の勾配も緩く、洲浜に近いいわば石浜的な様相を呈する。立石列を用いているのは、平城宮東院前期（石積・洲浜と併用）、平城京左京三条二坊六坪であり、平城宮東院庭園前期の流れ（蛇行溝）も立石列を用いていたと見られる。また、草付きと考えられるのは、平城京左京三条一坊十四坪、平城京左京三条二坊七坪（長屋王邸東庭園）、大膳職、松林苑・大和20号墳利用庭園（洲浜と併用）、白毫寺遺跡、平城宮北辺（洲浜と併用）、平城京左京八条一坊三坪、

平城京左京三条四坊十二坪、平城宮西南隅、周防国府跡（Fig.68-⑧）の園池である。石組は、法華寺阿弥陀浄土院、平城京左京三条二坊六坪、平城京左京二条二坊十二坪（Fig.68-⑥）平城宮東院庭園後期で認められる。洲浜は、平城宮佐紀池、平城京左京一条三坊十五・十六坪、平城京左京三条二坊二坪（長屋王邸西庭園・Fig.68-③）、平城宮東院庭園前期（石積・立石列と併用）、平城宮東院庭園後期、松林苑猫塚利用庭園、松林苑大和20号墳利用庭園（草付きと併用）、平城宮北辺（草付きと併用）、長岡京右京九条三坊十一・十二坪で認められる。以上からわかるように、奈良時代の曲池は、護岸手法も自然風景的な草付きや洲浜が大勢を占めている。草付きは、飛鳥時代にも見られた手法で、むしろ自然池沼にそのまま倣ったものと見られるが、飛鳥時代の二つの事例が都から遠い離宮の園池であったのに対し、奈良時代には平城宮・京内で用いられているのが注目される。また、洲浜は飛鳥時代の園池には見られなかった

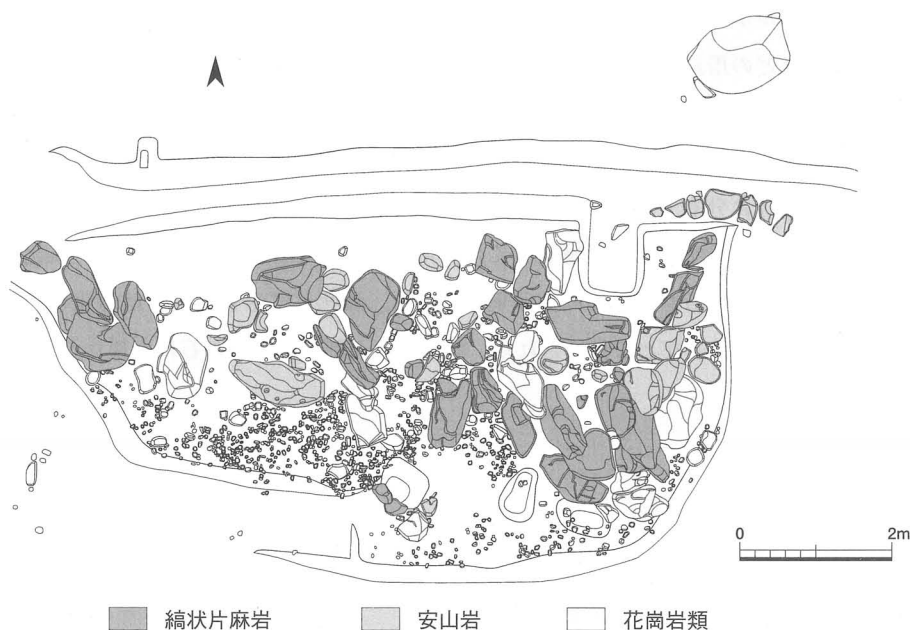
Fig. 79 築山の石材

園池景石を構成する岩石のなかには、片麻岩に伴ってアプライト質花崗岩やペグマタイト質花崗岩も使われている。これらの岩石は片麻岩と産状を同じくして分布していることが多いため、片麻岩と同時に採取したと考えることも矛盾しない。これらの岩石は優白岩であり、やや色調の暗い片麻岩と用いることにより、モノトーンの効果を最大限に利用したのかもしれない。特に庭園北岸の築山の石組みには多数の景石が配置され、その効果を最大限に利用して設計されたと考えられる（Fig. 79）。
