# 清須城出土金箔押軒瓦の 基礎的整理

● 鈴木 正貴

本稿では清須城から出土した金箔押軒瓦について、金箔の状態や施された位置などを整理して、瓦当面紋様の型式分類による相違をまとめた。その結果、大部分の瓦は凸面金箔が施されていたが、相対的に古いと考えられてきた軒丸瓦 M151 型式と軒平瓦 H111 型式などで凹面金箔が押されていることが明瞭となった。

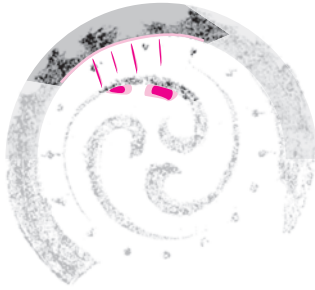
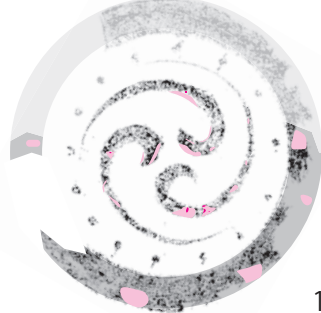
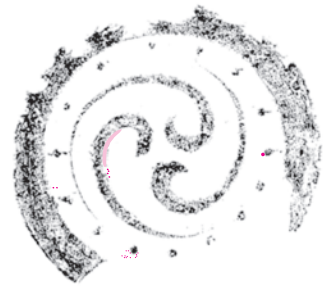
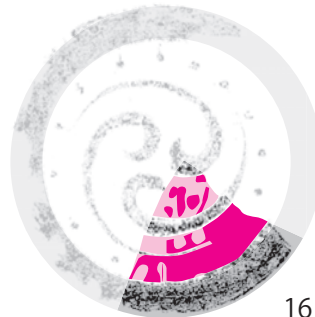
図2 金箔押軒丸瓦模式図(2)

本図は金箔が施された部位を模式図として示したものであり、図示した拓本は大半はその資料のものではない。

13～21は『清洲城下町遺跡Ⅶ』700、23と24は『清洲城下町遺跡Ⅳ』1547の拓本を使用した。22は本来の資料の拓本を使用した。

| 番号 | 型式 | 金箔分類 | 内区 | 外区 | 外区内側面 |
|---|---|---|---|---|---|
| 13 | M161型式 | 凹面金箔 | 地と巴紋と珠紋の一部に黒色付着物+金 | 付着物なし | 後方半分に黒色付着物 |
| 14 | M161型式 | 凸面金箔A | 巴紋の一部に褐色付着物+金 | 一部に褐色付着物+金 | 付着物なし |
| 15 | M161型式 | 凹面金箔 | 地と巴紋側面の一部に黒色付着物+金 | 付着物なし | 付着物なし |
| 16 | M161型式 | 凹面金箔 | 地と珠紋と巴紋尾部の大部分に黒色付着物+金箔 | 付着物なし | 後方の一部に黒色付着物+金箔 |
| 17 | M161型式 | 凹面金箔 | 地と巴紋側面の一部に褐色付着物+金 | — | — |
| 18 | M161型式 | 凹面金箔 | 地と珠紋の大部分に褐色付着物+金箔 | 付着物なし | 後方の一部に褐色付着物+金箔 |

軒丸瓦では、M122 型式、M123 型式、M124 型式、M261 型式、M441 型式が凸面金箔、M151 型式が凹面金箔に分類され、M161 型式は両方の資料が混在している。一方、軒平瓦では、H101 型式、H102 型式、H112 型式、H211 型式、H214 型式、H331 型式、H491 型式が凸面金箔、H111 型式と H199 型式が凹面金箔に整理できる。軒丸瓦 M161 型式は詳細に検討すると、本丸東面の区域で出土した資料（94A 区・96 区）では凹面金箔となるが、南辺の中堀の虎口付近（89B 区）で出土した 1 点のみが凸面金箔となっている。

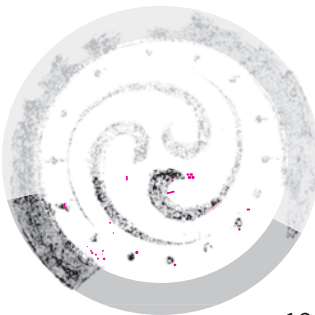
18

まず、金箔の残存状況については、一定の範囲に金が連続して広がる「金箔」、瓦当面の表面にある細かい凹部など点状もしくは線状となって部分的に金が観察される「金」、下地あるいは接着剤として用いられた生漆と思われる「褐色付着物」、同じ目的で黒色漆が塗布されたと思われる「黒色付着物」の 4 種の状態が認められる。本来は「金箔」の状態で生産され屋根に葺かれたと思われるが、実際の資料はさまざまな理由で金箔が剥落し、結果としてこの 4 種が組み合わさった状態で観察される。図 1～5 は金箔の残存状況を示した模式図で、濃い赤色が「金箔」または「金」、ピンク色が「褐色付着物」または「黒色付着物」のそれぞれ範囲を示している。ここでは、4 種のうちのいずれかに当てはまるものを全て金箔瓦として認識している。

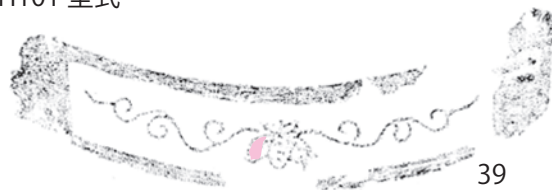
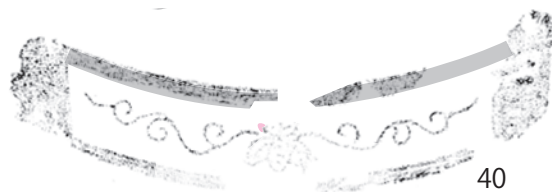
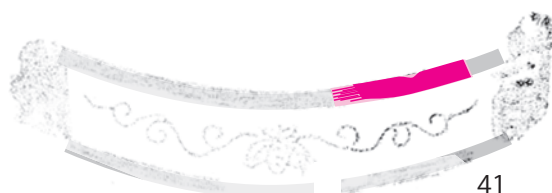
図3 金箔押軒平瓦模式図(1)

本図は金箔が施された部位を模式図として示したものであり、図示した拓本は大半はその資料のものではない。  
39～41 は『清洲城下町遺跡Ⅶ』756、42～44 は『清洲城下町遺跡Ⅶ』764、45～49 は『清洲城下町遺跡Ⅶ』766 の拓本を使用した。50 は本来の資料の拓本を使用した。

| 番号 | 型式 | 金箔分類 | 内区 | 外区 | 外区内側面 |
|---|---|---|---|---|---|
| 39 | H101型式 | 凸面金箔B | 桐紋の凹部を中心に褐色付着物 | 付着物なし | 付着物なし |
| 40 | H101型式 | 凸面金箔B | 桐紋側面の一部に褐色付着物 | 付着物なし | 付着物なし |
| 41 | H101型式 | 凸面金箔C | 付着物なし | 大部分に黒色付着物+金箔 | 前方の一部に黒色付着物 |

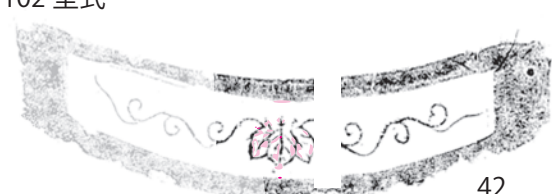
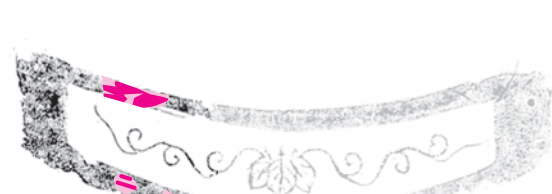
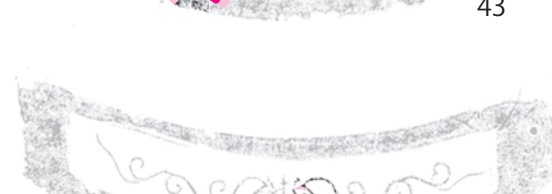
| 番号 | 型式 | 金箔分類 | 内区 | 外区 | 外区内側面 |
|---|---|---|---|---|---|
| 42 | H102型式 | 凸面金箔B | 桐紋の側面を中心に褐色付着物+金 | 付着物なし | 上顎前方の一部に黒色付着物+金 |

| 番号 | 型式 | 金箔分類 | 内区 | 外区 | 外区内側面 |
|---|---|---|---|---|---|
| 43 | H102型式 | 凸面金箔C | 付着物なし | 大部分に褐色付着物+金箔 | 前方の一部に褐色付着物 |
| 44 | H102型式 | 凸面金箔B | 桐紋凹部(側面)の一部に褐色付着物+金 | 付着物なし | 付着物なし |

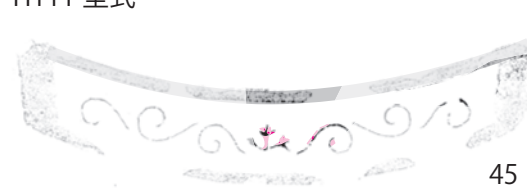
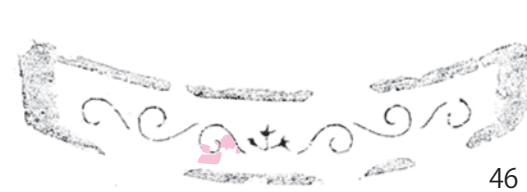
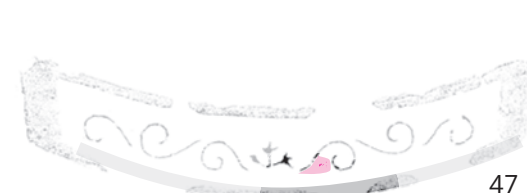
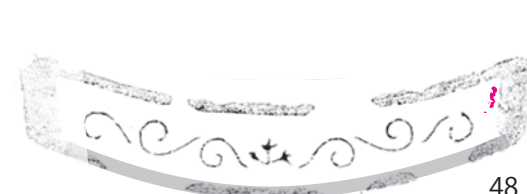
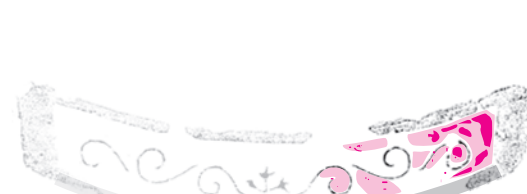
| 番号 | 型式 | 金箔分類 | 内区 | 外区 | 外区内側面 |
|---|---|---|---|---|---|
| 45 | H111型式 | 凹面金箔 | 地と三子葉紋と第一唐草紋の一部に褐色付着物+金 | 付着物なし | 付着物なし |
| 46 | H111型式 | 凹面金箔 | 地と第1唐草紋側面の一部に褐色付着物+金 | 付着物なし | 付着物なし |
| 47 | H111型式 | 凹面金箔 | 地と第1唐草紋側面の一部に褐色付着物+金 | 付着物なし | 付着物なし |
| 48 | H111型式 | 凹面金箔 | 右隅の地に金箔 | 付着物なし | 付着物なし |
| 49 | H111型式 | 凹面金箔 | 地と唐草紋側面の一部に黒色付着物+金箔 | 付着物なし | 後方の一部に黒色付着物 |

中でも、凹面金箔に区分された軒丸瓦 M151 型式と軒平瓦 H111 型式は、型抜き後に内区外周部を浅い溝状に丁寧にミガキ調整が施される点が共通しており、清須城に関わる出土軒瓦の中でも古い特徴を持つと評価されている。このような資料に古い様相を示す凹面金箔が施される点をここでは留意しておきたい。
