残された資料からたどる飯盛城跡の姿

大東市 産業・文化部生涯学習課
李 聖子

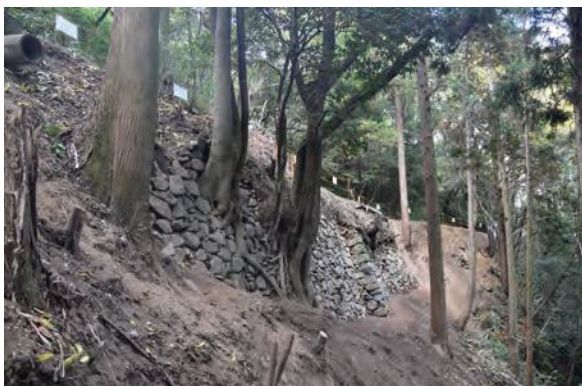
写真1 石垣 69 全景

1) 石垣 69 (写真 1～写真 4)

位 置：Ⅰ郭（高櫓郭）とⅡ郭（高櫓郭）の東側帯曲輪斜面

規模・構造：総延長約 44.2 m・最大高約 3.1 m、使用された石材約 1800 石

構築当時の天端が現存。出隅（隅角部）を有し、石垣の背面には栗石が充填されている

特 徴：石垣を高く積むため、石垣 69 の上に平坦面を設け、2 段目の石垣 1 を積んだ段築状石垣。石垣 69 上の平坦面は帯曲輪として機能した。上段の石垣 1 と比較すると小ぶりの石材を使用。

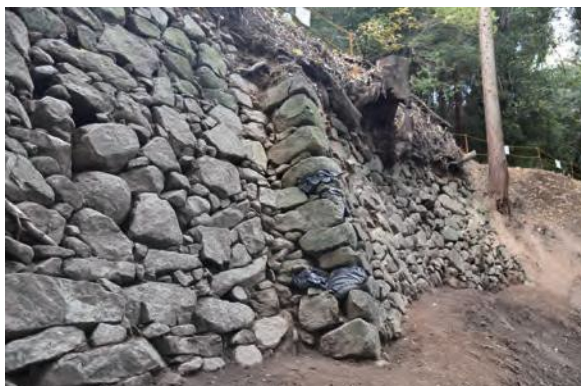
写真2 石垣 69 隅角部 (出角)

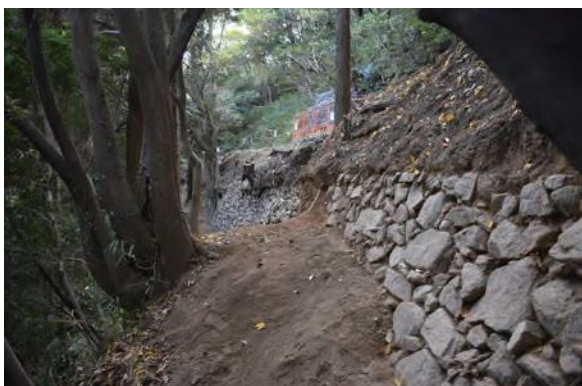
写真3 石垣 69 石垣天端の状況

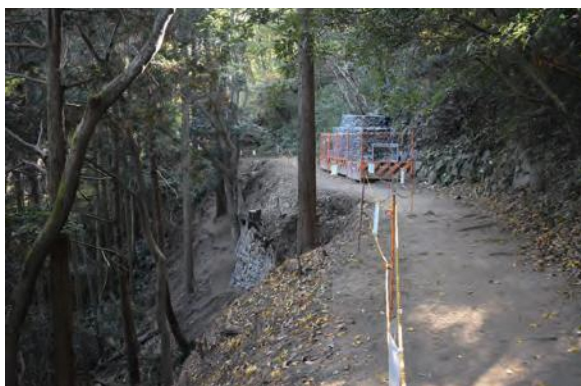
写真4 石垣1 (左上) と石垣 69 (右下)

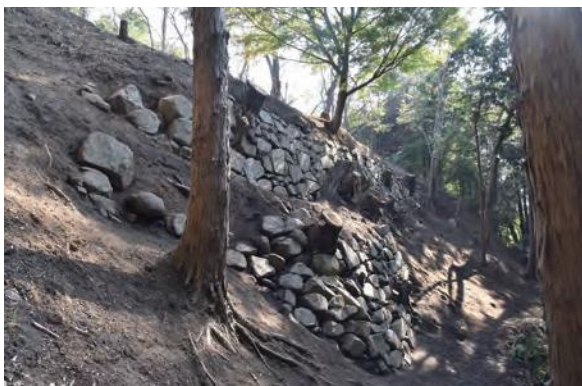
写真5 石垣6・7

2) 石垣 6・7 (写真 5～写真 8)

位 置：Ⅲ郭の曲輪 15 西斜面

規模・構造：長さ約 22 m・最大高約 2.5 m、使用された石材約 400 石

構築当時の天端と根石が現存し北側の一部が段築状となっている。裏込めは確認していない。

特 徴：比較的大きな石材が用いられ、間詰石は少ない。

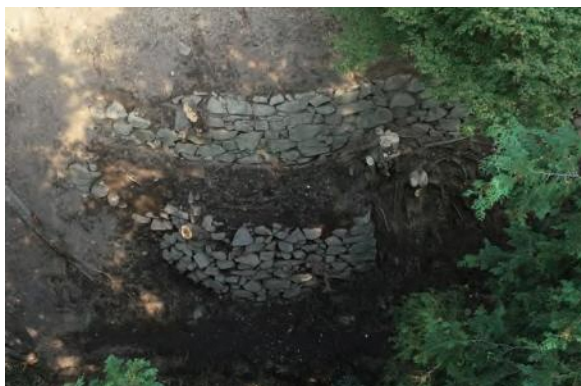
写真6 石垣6・7上空から

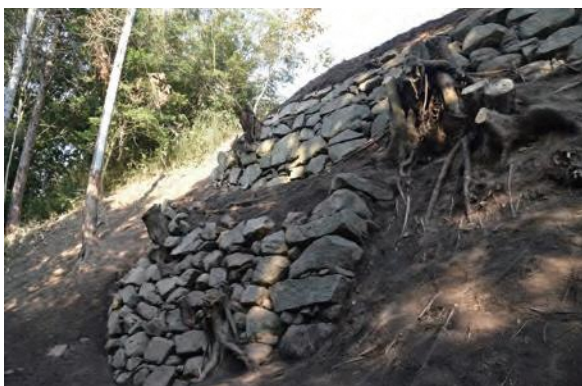
写真7 石垣6・7 一段目隅角部

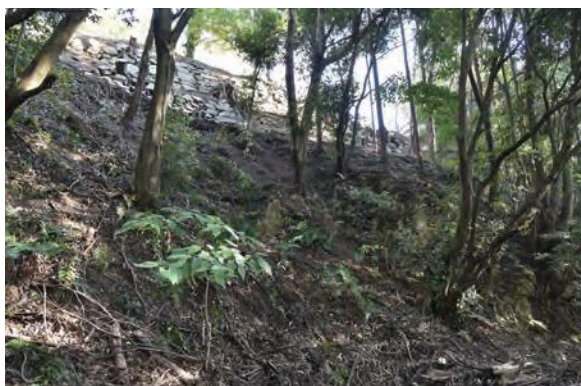
写真8 西斜面下の曲輪から石垣6・7を望む

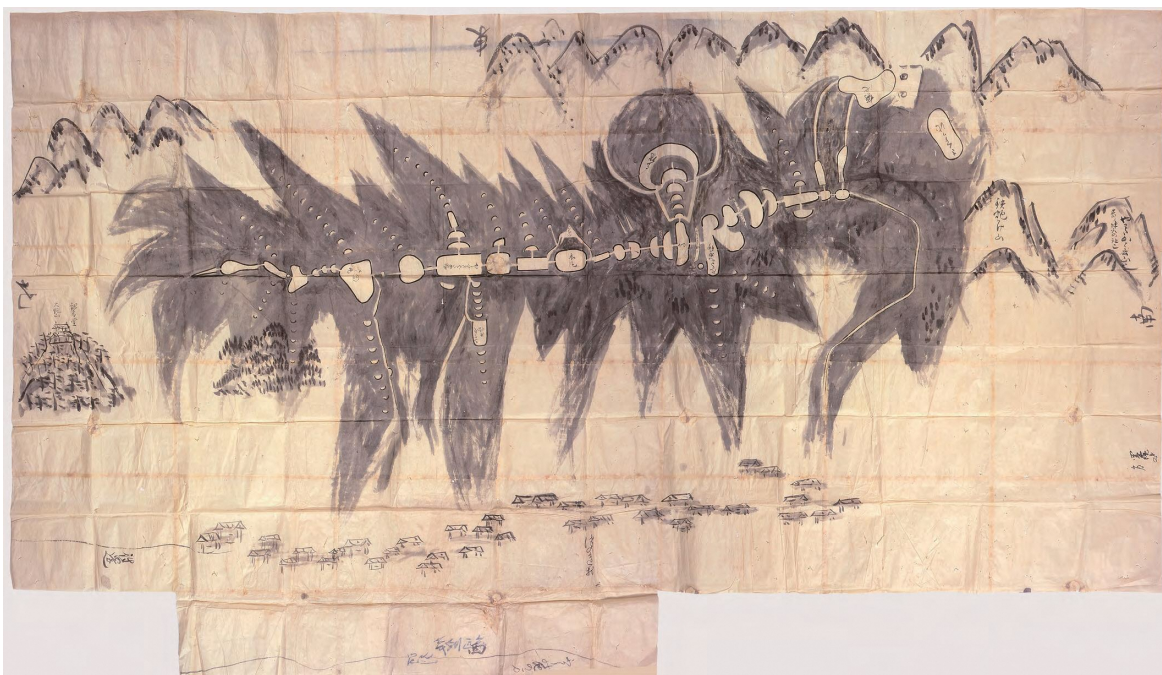
資料1 河内国飯盛旧城絵図（「美濃加納永井家史料」東京大学史料編纂所所蔵、『飯盛城跡総合調査報告書』より）

3) 残された資料からわかること(写真13-1～15-2、資料1～3)

- ・飯盛城跡の姿→現在では、所在不明の遺構や開発前の城跡の記録が多く残されており、遺構の詳細を知ることができます。
- ・自然環境の変化→残された写真から植生の変化を知ることができます。
