古代山城 鞠智城跡の調査と成果

熊本県教育委員会 村崎 孝宏

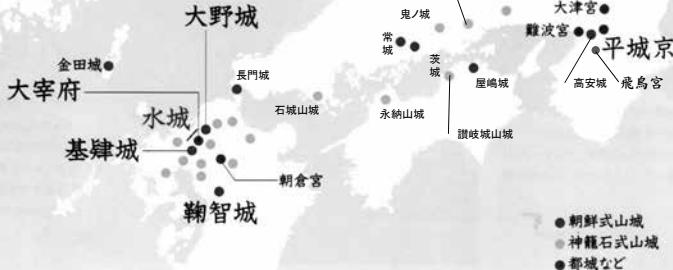
図1 古代山城の分布

これは、古代山城の分布になります（図1）。六六三年白村江の戦いの敗戦後、西日本各地に唐と新羅の連合軍が攻めてくるのではないかということを想定されまして、古代山城が築かれてまいります。その一つが、今回の鞠智城跡ということになります。その一つが、今回の鞠智城跡と朝鮮半島に最も近い対馬に金田城、そして大宰府の周辺を守る形で古代の山城が築かれています。『日本書紀』や『続日本紀』などの歴史書の中に都を守るように古代山城が築かれています。『日本書紀』や『続日本紀』などの歴史書の中に一一の城名が出てまいります。そのほか、歴史書には記述がない同じ時代の山城もございまして、現在二七ヵ所の山城の存在が想定をされています。その中で現在、場所がわかつているも

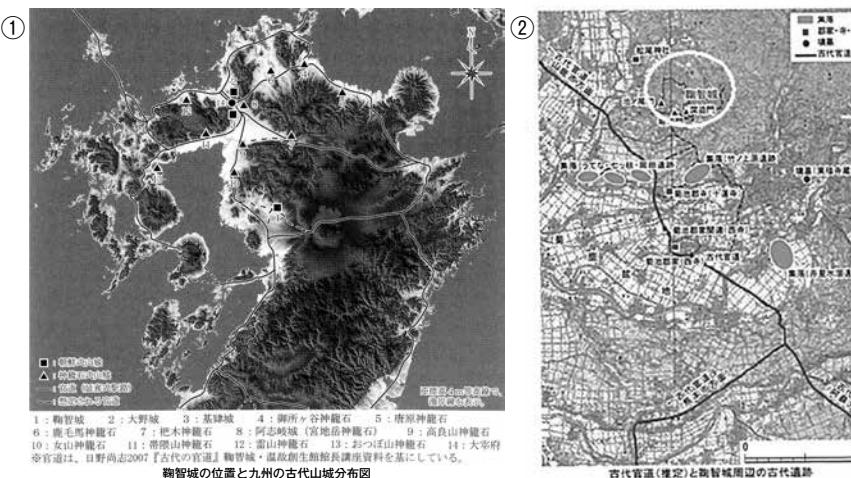
図2 鞠智城の位置

鞠智城の位置は熊本県の北部にございます（図2①）。カルデラで有名な阿蘇がございまして、その阿蘇の外輪山から流れ出す菊池川という河川に近い位置に存在しています。ただ、場所的には菊池川の河口から約三〇キロほど上流にございます。内陸に少し入つたところに位置しています。それから、この部分に大宰府があり、その周辺に古代山城が集中しております。この大宰府からは、直線距

鞠智城の南側を通っていた、これが当時の官道の想定ルートになります（図2②）。このように想定される官道のルートが通っています。南の方から廻つて熊本市内に入っています。それから福岡方面、大宰府方面に繋がります。また、阿蘇方面に行く、もう一つは山を越えると大分県北部にも繋がるという交通の要所にあることもこの地に築かれた一つの要因ではないかと考えております。また、この点線で描かれている部分が、古代の官道が整備される前の「車路」と呼ばれる道路のルートになります。鞠智城のすぐ南側を、官道以前の古い「車路」が通っていたであろうと想定されていますので、そういう意味でも重要な位置に築かれているということが分かります。

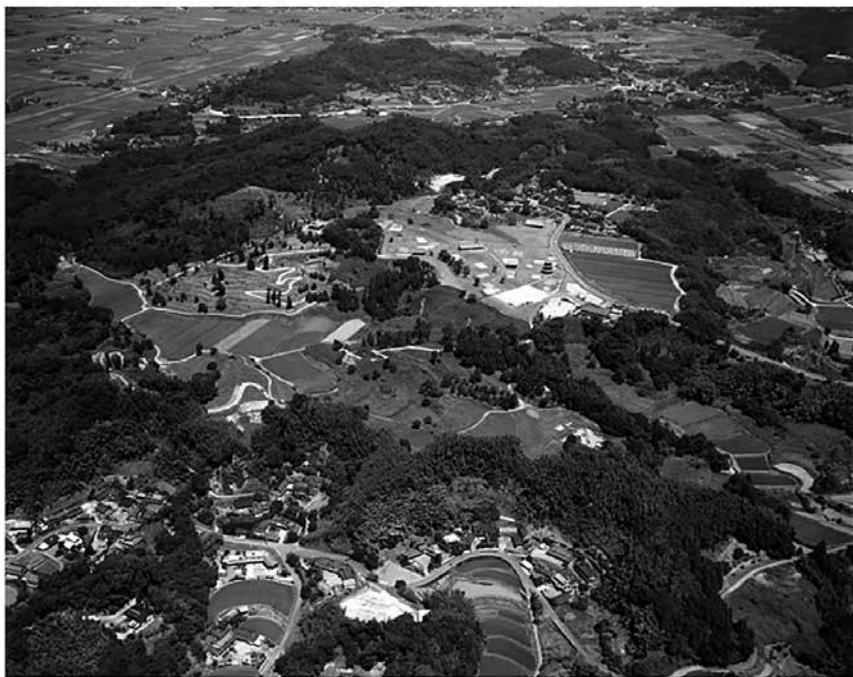
写真 1 鞠智城跡全景（平成 19 年度撮影）

写真1が上空から見た鞠智城の写真になります。南東方

向から撮影した航空写真です。ちょうどこのこんもりとした部分、ここが鞠智城跡になります。面積は五五ヘク。見ていただいて分かるようにそんなに標高の高い地形ではありません。古代山城というと、どちらからといえば標高四〇〇メートルを越える高い山に築かれるというのが一般的ですが、鞠智城の場合は一番低いところで九〇メートル、一番高い場所で一七一メートルということになりますので、比較的低い。建物が集中する長者原地区というエリアの標高が、だいたい一四〇メートル程度ですので、全体的に低く、平坦な地形に築かれている山城ということになると思います。

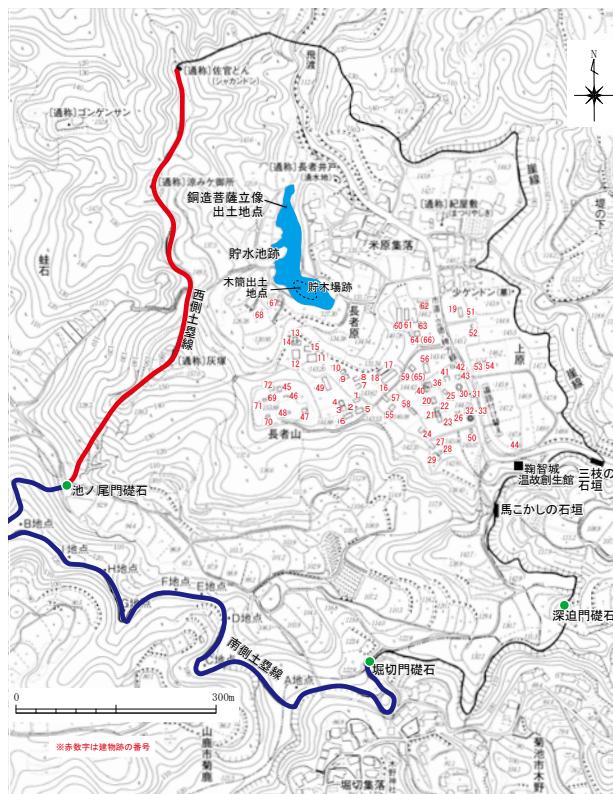
図3 城門跡と土塁の位置

図3は、鞠智城の平面図になります。この太い線で囲った部分が、

四二年から、昨年、発掘調査を再開をしましたので、今年度で三四次になります。その成果としては、大まかには七二棟の建物跡、それから三箇所の城門跡、貯水池跡が確認されています。それから、土墨跡、この太い線が西側土墨線と、南側土墨線。これらの遺構を確認しています。これは、建物が集中する長者原地区の遺構配置図になります（図4）。この中で特にこの部分、丸で囲った部分に八角形を呈する建物跡、これが二棟検出されています。三〇号と三一号、それから三二号と三三号となっていますが、これは建て替えで重複しているのではないかということで、それぞれに番号が振られています。現在、南側の建物跡が、原位置からやや北側に復元をされています。「八角形鼓楼」で、現在、歴史公園鞠智城のシンボルとして、見ることができます。それともう一つ、この六三号建物、それから六二号建

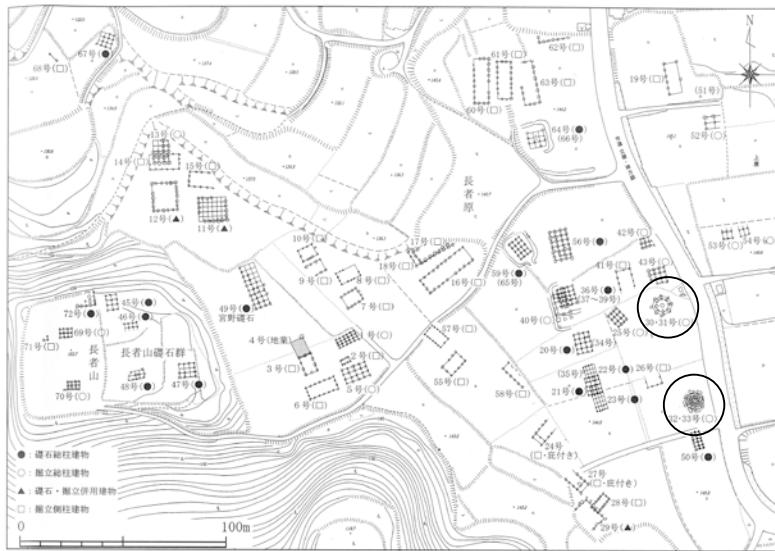
図4 建物遺構配置図

物、それからこの一九号建物、これが「コの字」形に配置されているように見える管理棟的な建物ではないかというふうに考えられています。遺物としてもこの周辺の五九号建物跡から当時の役人が使う刀子が出土しています。それと貯水池の取水口付近からは、硯の破片、円面硯も出ていますので、そういう意味でも管理棟的なというか役所的な機能も一部持っていた可能性が指摘されています。

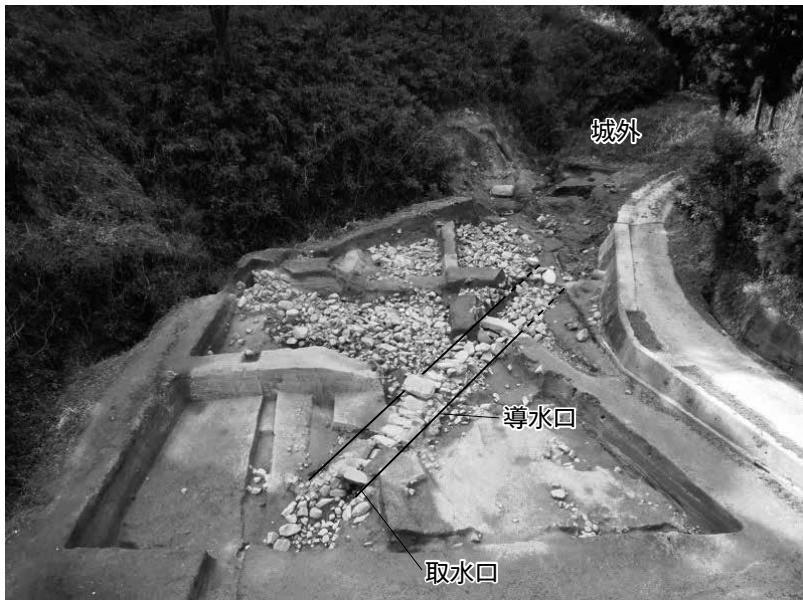
写真2 池ノ尾跡

続きまして、城門の説明です。これが最も西側にあります池の尾門跡の、調査時に確認をした遺構の写真になります(写真2)。石墨の背面、石積みが残っています。この上部に関しては、崩れて残っていません。この部分、基底面からこの範囲に石墨が築かれていたと、ちょうどこの尾根と

尾根に挟まれた狭い谷部を遮蔽するような形で石墨が築かれているということになります。そこに城内側から城外側に水を抜くような施設、暗渠状に取水口と導水溝の遺構が確認をされています。この部分が取水口です。ここから水を入れて城外に流していくことになります。

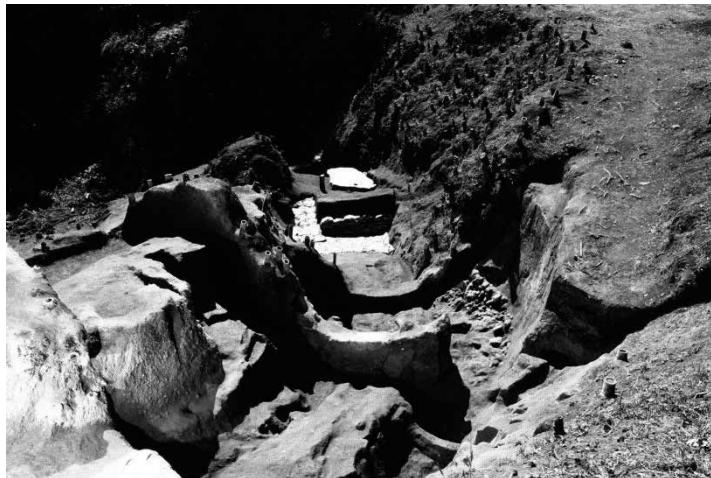
写真3 堀切門跡

次に、これが深迫門跡（写真4）、それからこちらが堀切門跡（写真3）になります。堀切門跡のここに見える白いものが門の唐居敷です。ここ特徴としては、一つの唐居敷に両側に二つ軸摺穴が穿たれている珍しい形態をしています。門の遺構としての場所だとか規格、構造だとかというのがなかなか分かり難いのですが、この唐居敷は、

軸摺穴と軸摺穴の間を測ることで門の、開閉する門扉の内側の幅、間隔が分かります。だいたい軸摺穴と軸摺穴の心々間が二・八メートルだったかと思います。門の支柱の痕跡も見つかっていますので、ほぼ位置的にはこの部分で間違いないだろうというふうに考えております。深迫門に関しても同じように尾根と尾根を遮蔽するような形で版築の土壘が確認をされております。先ほどの池の尾門は石壘でしたが、ここは土壘で遮蔽しているということになります。ただ、唐居敷は本来二つなければいけないところなんでしょうけれど、一石だけしか見つかっておりません。なので、門の位置や、構造などについては、今後もう少し調べていかないとつまづきしたことが言えないという状態かと思います。

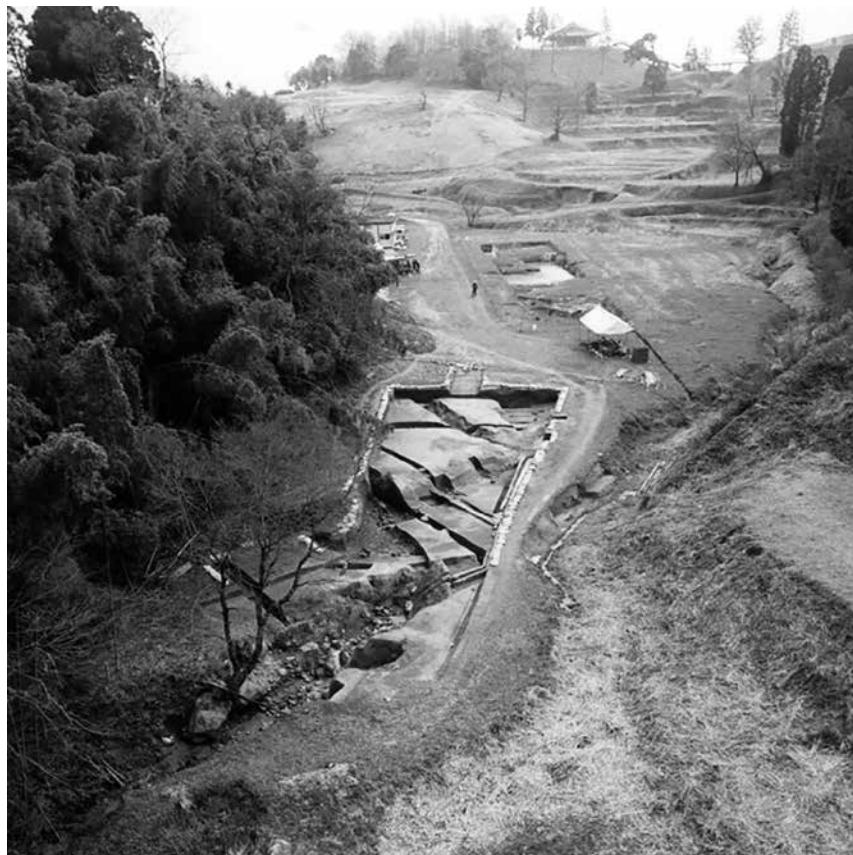
写真5 貯水池跡（池尻 41Tr）

次は貯水池跡になります(写真5)。ちょうどこの部分、このカーブしたところから先に池頭がありまして、ここは池尻になります。で、こういうちょっと歪な形なんですが、池があります。ちょうどこの尾根と尾根に挟まれた谷部に水が貯められて、生活用水など様々な用途に利用されています。調査で、貯水池の範囲を確認するために掘っていきますと、水が溜まつた後に堆積する青灰色の水性粘土の範囲が確認できました。それを基にすると、池全体の広さが五、三〇〇m²ということになります。平成二〇年、この池尻部分の調査で「百濟系銅造菩薩立像」が出土しています。そのほか、池頭に近いところには水汲み場と考えられる「木組遺構」だと、それから建築材などの木材を漬けこんだ「貯木場」(写真6・7)の跡ですとか、また、建築部材である蔓が巻かれた状態で水に漬けられて保存

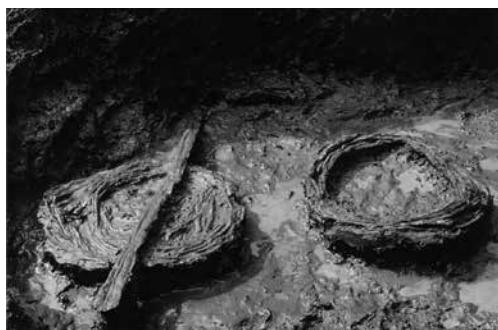
写真 8 蔓出土状況

されている（写真8）のが確認されています。

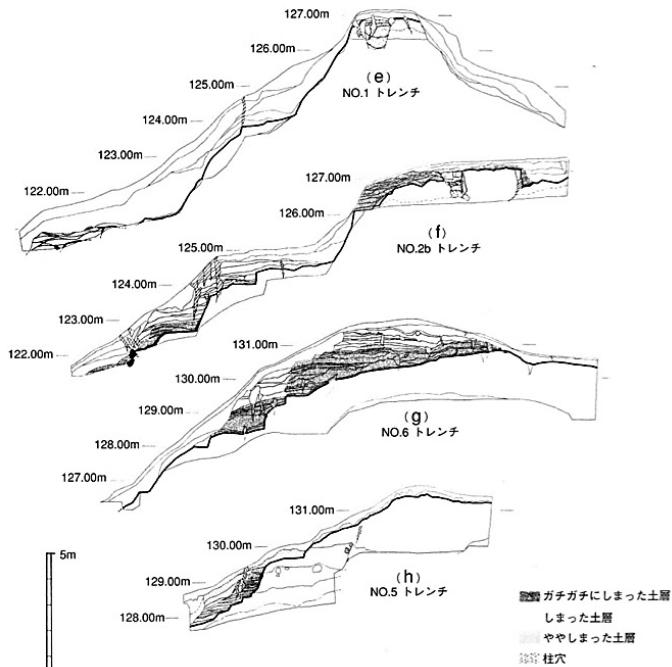
図5 南側土墨線模式図

内側に位置しています。ですので、技術的には造り方は同じなのですが、やや土墨線の高さに少し違いが見られます。南側土墨線の場合は、この2bトレンチのここからここまででほぼ六メートル高い高さがあります（図5）。途中に一段、段を造り出します。西側土墨線の高さは、だいたい二メートルぐらいです。なので、本来的にはほぼ三メートルの高さがあれば充分機能するものと考えられます。それを南側土墨線では、外側に向けて見せるために、少し重厚感を持たせて造り上げているということが言えるのかもしれません。この黒く見えているところが、固くしまった版築状の土層堆積です。

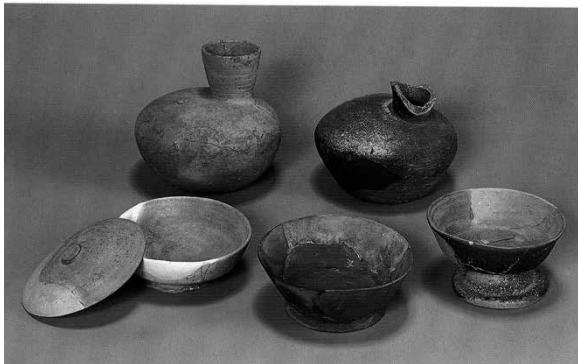
写真9 出土須恵器

次に、鞠智城跡から出土した遺物について、ご説明をいたします。写真9は須恵器です。写真12が土師器、これらは、一般的に土器類と分類されています。鞠智城では、須恵器、土師器が主な出土遺物になります。これについては、総合報告書の中でしっかりと検討をさせていただいて、土器の時期的な変化、変遷にあわせて建物遺構、それから鞠智城全体の変遷過程についても研究を進めているところです。そのほか、先ほど貯水池の中に建築材などの木材が漬けこまれていたというようなお話をしましたが、そういうもの以外にもこういう木製の平鍬ですとか横槌ですか、こういう農具類や工具類などの道具類も同じようく貯水池の中から見つかっています。また、熊本県内でも古手になりますが「单弁八葉蓮華文軒丸瓦」(写真10)も出土しています。ただ、通常考えると軒先を飾る瓦というのは、建物に瓦を葺いていれば、たくさん出土するというのが本来イメージとしてあるかもしれません、鞠智城の場合は少ないので。ですから部分的に使っている程度の飾り方だった可能性もあります。もう一つは、貯水池

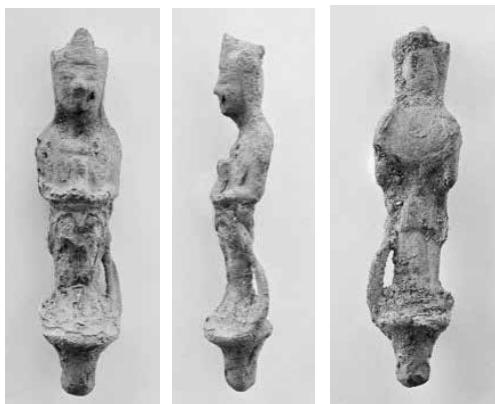
写真13 百濟系銅造菩薩立像

もう一つ、池尻から出土しました百濟系銅像菩薩立像（写真13）なのですが、これも専門の方に見ていただいて、おそらく七世紀の中頃、百濟で作られたものと考えていいだらうという話もございますので、形態的な特徴などを含めて、築城当初に近い段階のものではないかな

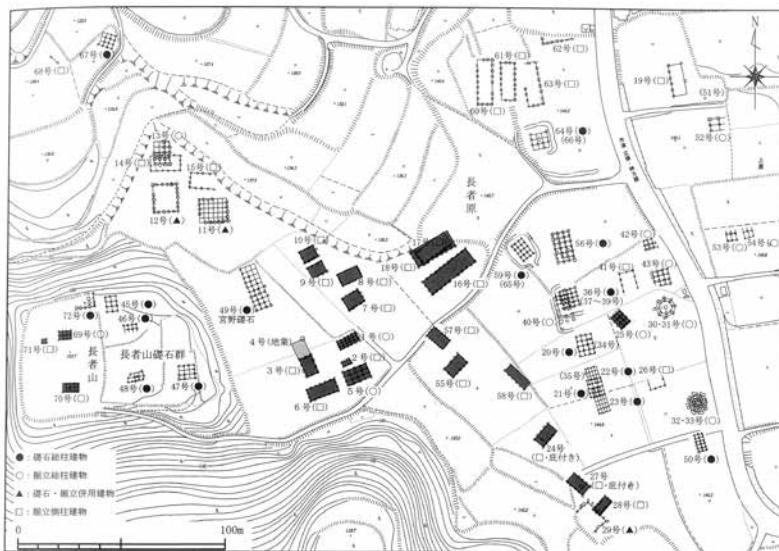
図6 鞠智城の変遷 鞠智城I期 (7世紀第3四半期～第4四半期)

第Ⅰ期については、マーキングした部分の建物が第Ⅰ期の建物群になろうかと思ひます。特徴としては、掘立柱建物が作られた時期であり、また、土壘や城門、貯水池跡など、古代山城としての最低限の機能が備わった時期が第Ⅰ期です。七世紀第3四半期から第4四半期までの時期になります。

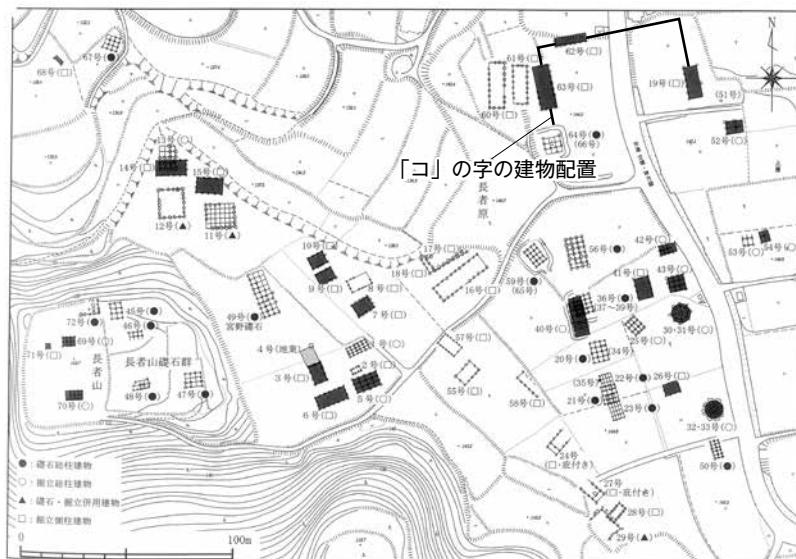
図7 鞠智城の変遷 鞠智城II期 (7世紀末～8世紀第1四半期前半)

続きまして第Ⅱ期になります。先ほどお話をしました「コの字」形に配置された建物が建てられます。こういう建物群の出現が一つ変化として出でできます。それから、もう一つがこの部分です。

八角形建物が建てられます。ちょうど、『続日本紀』に記載されている六九八年の繕治の時期に該当するというふうに理解しています。これらの八角形建物やコの字形配置の建物群が出現します。ですから、こういう管理棟的な、管理的な役割、政治的、行政的な役割も少し見られるようになつてくる時期かなと思います。

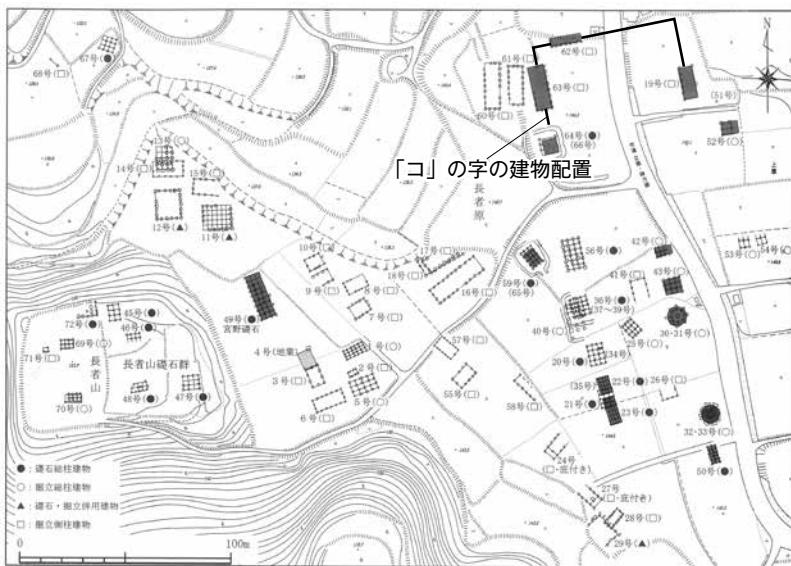
図8 鞠智城の変遷 鞠智城Ⅲ期（8世紀第1四半期後半～第3四半期）

次に、第Ⅲ期。8世紀第1四半期後半から第3四半期までの時期です。同じように「コの字」形に配置された建物群は継続します。また、八角形建物も存続しています。ただ、全体的な棟数は、現在、確認されているものとしてはさほど多くはありません。ちょうど、この時期は土器の出土量が極端に少なくなります。出土する土器が減少する、空白期がこの段階に見られます。なので第Ⅰ期から第Ⅱ期、

第三期と継続する中で、鞠智城の管理というか運営の在り方が、停滞した時期にあたるのかもしれません。ただし、墨書文字が記載された「木簡」が出でています。停滯しながらも、何らかの役割を担いながらしつかりと継続をしているという段階かと思います。この段階に礎石建物が出現します。八世紀第1四半期後半です。いろんなところの官衙遺跡と比較しても、この礎石建物の採用、出現が早いということが特徴としてあげられます。

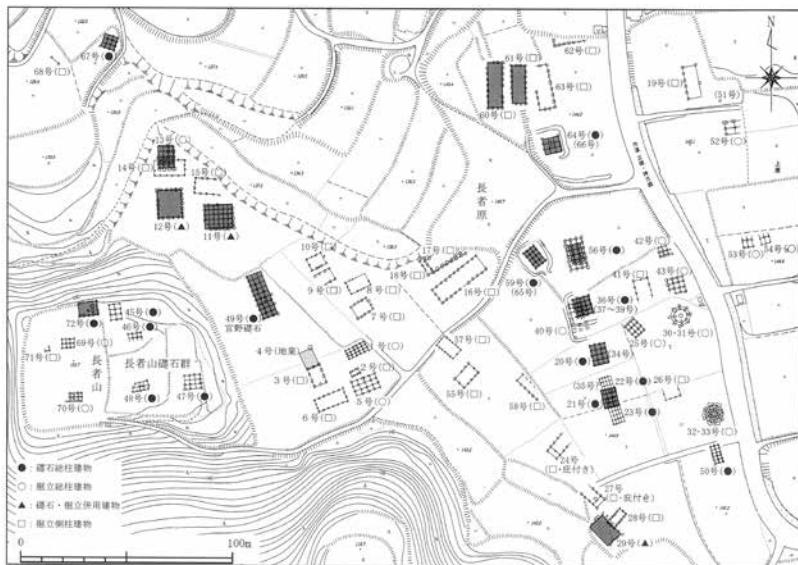
図9 鞠智城の変遷 鞠智城IV期（8世紀第4四半期後半～9世紀第3四半期）

第IV期になります。八世紀第4四半期後半から九世紀第3四半期にかけて、先ほどありました「コの字」形配置の建物群よりも、少し長めの側柱建物ですとか、全体の建物配置も長者原地区の中央部が空白となり、その両側に広がるようになります。ただ、第三期に出現した礎石建物と比較して少し大型化す

る時期になります。ですから、食糧の備蓄施設としての機能が少し強化された時期ではないかと考えております。

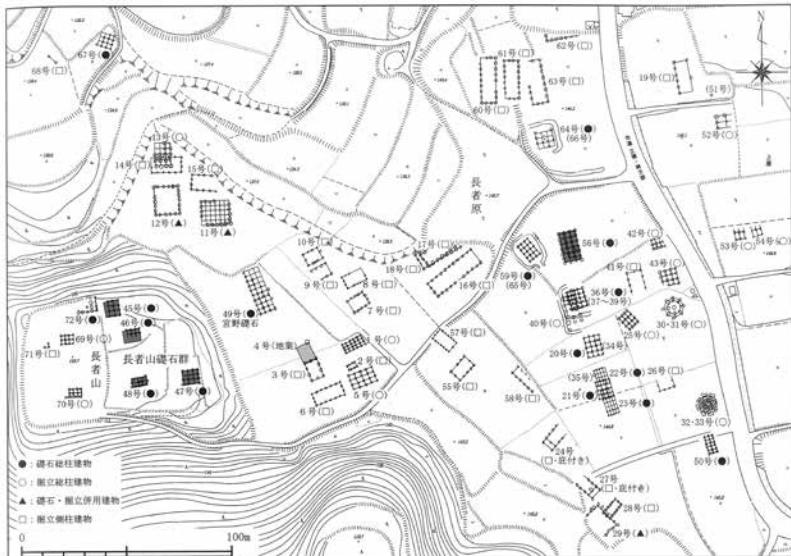
図 10 鞠智城の変遷 鞠智城 V 期 (9 世紀第 4 四半期後半～10 世紀第 3 四半期)

『文徳実録』に記載されている八五八年の「鞠智城院の不動倉が一一棟焼けた」という記事が、ちょうど九世紀第3四半期にかかる頃になりますので、第IV期の終わりから第V期にかかる過渡期でしかも、不動倉が一一棟焼けるという出来事が起こったことになります。先ほど第III期で停滞をしたと言ひ方をしましたが、停滞をした後にも礎石建物が大型化をしていきます。一般的には、不動倉が火災で一棟も焼失すると機能が低下し、衰退していくというか、段々と尻窄んでいくんですが、建物の数は減りながらも、第V期に至つてもまだ新しく建物が作られています。なので、倉庫としての機能は維

持されている、継続していくことになると思います。五六号建物跡も第V期に建てられた大型の礎石総柱の建物になります。
